## 1972年2月29日八丈島近海地震について

# 八丈島地震災害現地調査について

昭和48年3月

国立防災科学技術センター

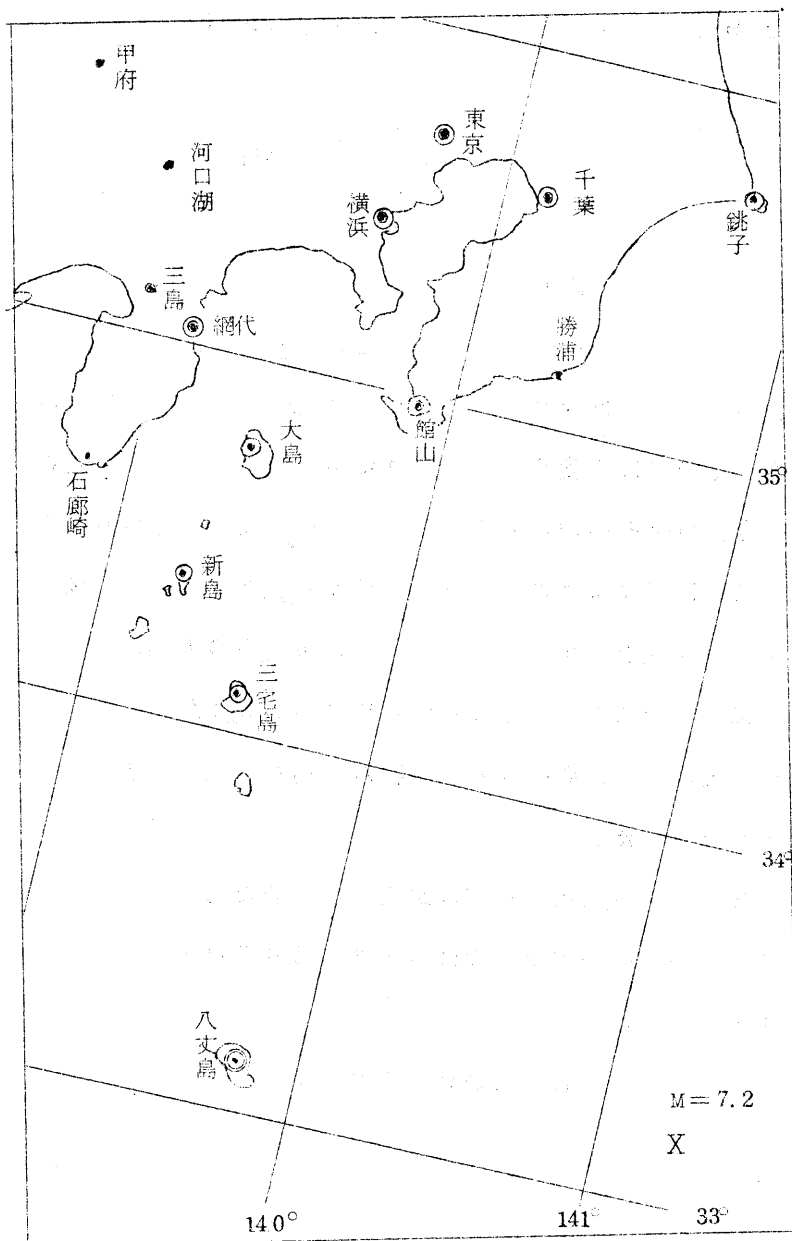
図 1. 各地の震度分布

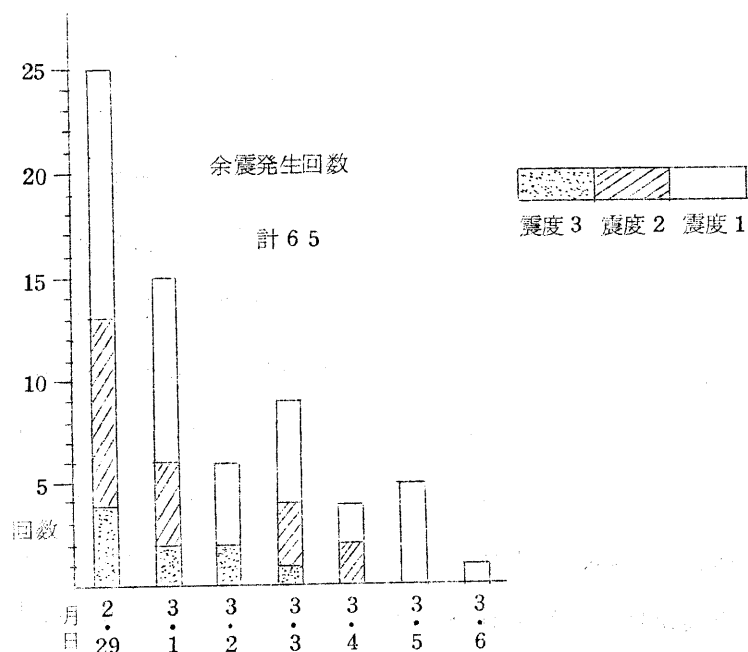
図 2. 余震発生回数

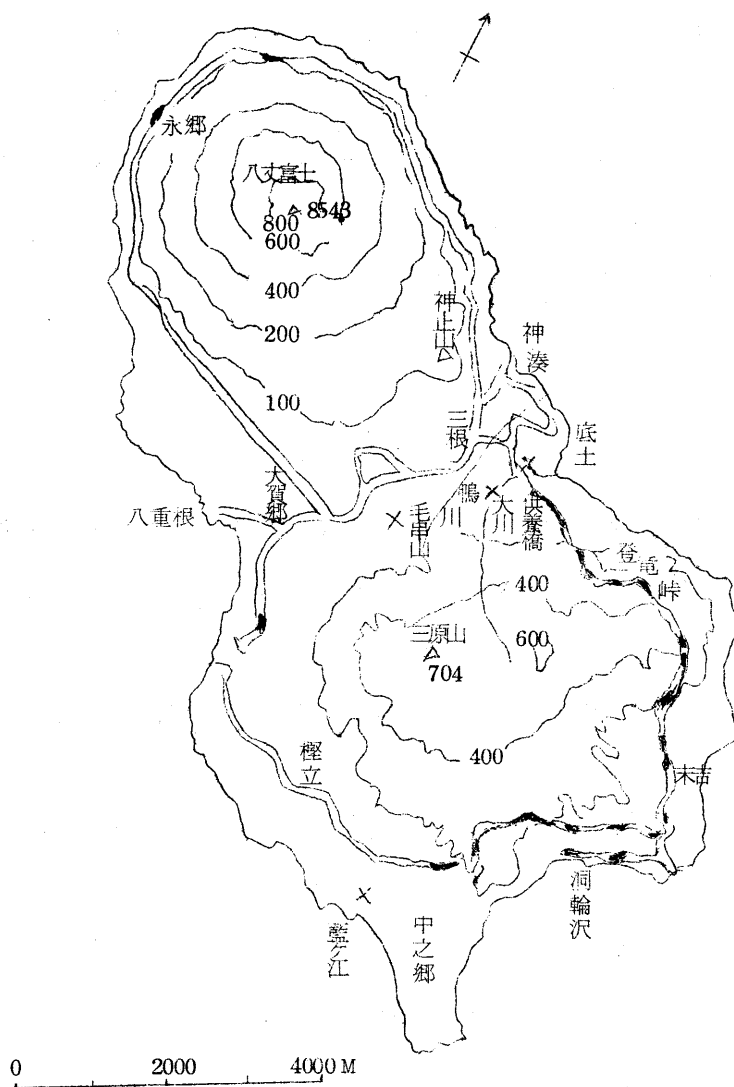
図 3. 被 害 箇 所

道路の被害は島の南東部に特に多い。この理由としてはまず道路が山岳地帯を通り、崖の切取り、盛土等、構造上被害を受けやすい箇所が多いことがあげられる。次の理由としては、地質上の理由が考えられる。すなわち、島の南東部をおおっている東山火山の安山岩質および玄武岩質火山砕屑岩は軽石流や堆積物を含み、一見いかにもくずれやすい。(写真1、2、3、第3図)。

- 道路破損、土砂崩壊
  毛串山、給水管破裂
- 大川、水源破壊
- 供養橋、墓石倒壊
- 藍ヶ丘家屋被害
