## 伊豆半島沖地震による崩壊について

| その他（別言語等）<br>のタイトル | 1974年伊豆半島沖地震現地調査及び観測報告 |
| 著者 | 大八木 規夫 |

## 5. 伊豆半島沖地震による崩壊について

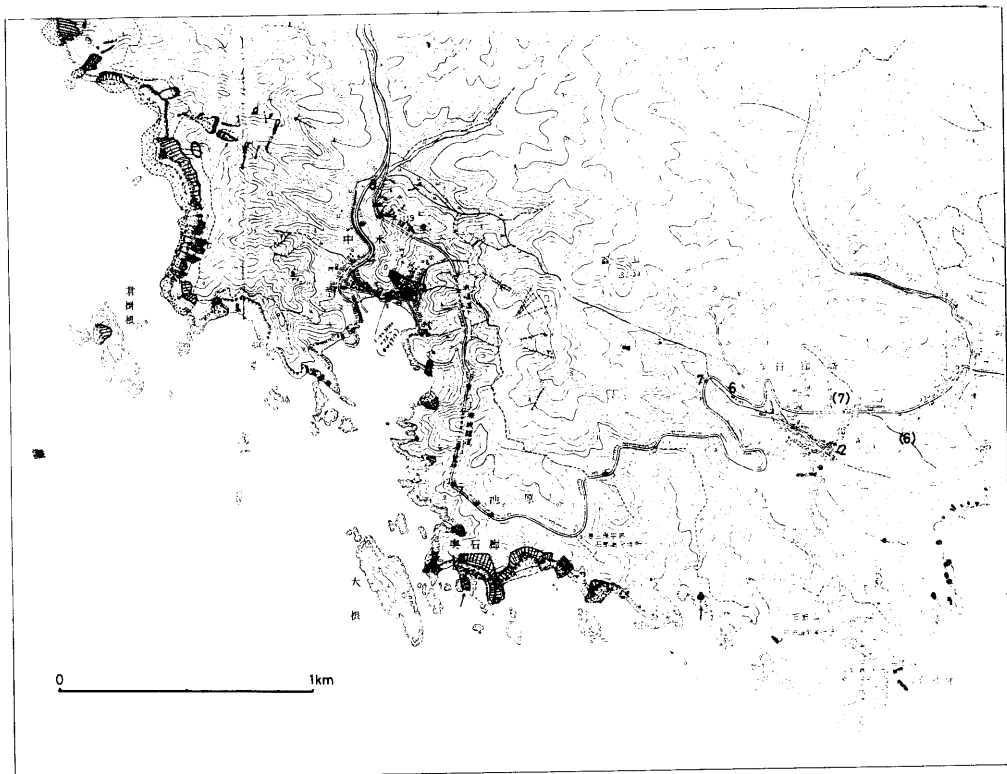
図一 1 1974年伊豆半島地震によって発生した崩壊の分布図（石廊崎・中木地区）

石廊崎地区には大規模な崩壊はほとんどみられない。被害を出したのは、当地区南端(観光船発着所)の店舗背後からの大きな落石(rock fall)である。(写真―8)

奥石廊の海岸にはかなり大きな崩壊(主としてrock slide)が連続的に発生している部分があり、屋根線をはさんで2つの崩壊が接している例が2個所で認められた。また、海食洞ないしアーチの崩落が2個所で確認された。その他、道路切取法面の小規模な崩壊が2～3認められる。

県道下田―石廊崎―松崎線の塚越隧道―小城隧道間東側山地斜面には尾根付近からの落石が多い。また先述のように、中木隧道の北西には多数の小規模な崩壊が集中している。尾根先端のモデル張り切取部、すなわち凸部にもrock slide(?)が発生している。(写真―9)

中木部落に発生した崩壊は27名の死者を出した。これは、全長約150m、比高約65m、幅<sup>注1)</sup>50~70m、見通し角<sup>注2)</sup>23.4°、削剝部の長さ55m、同平均幅40m、そして同平均幅40m、そして同平均深さ20mとすると土量は約44,000m<sup>3</sup>となる(写真-10)。これは南伊豆地方で今回発生した崩壊の中では中規模であるが、斜面が部落の中央部に接していたため崩壊した土砂礫のほとんどすべてが部落を襲った。崩壊した部分はdebrisとその下の変質・風化した安山岩質凝灰岩(白浜層群、角:1958)からなりrock and debris slideということになる。左岸側上部には崩壊後もわずかに水の出たところがあり、崩土は多小湿っていた。なお、崩壊の先端部(toe)は左岸側急斜面にさえぎられているが、この障壁がなければさらに前進したはずであり、したがって見通し角は23.4°より小さくになると考えられる。当崩壊の南の海岸道路ぞいに小規模のrock slideが発生した。

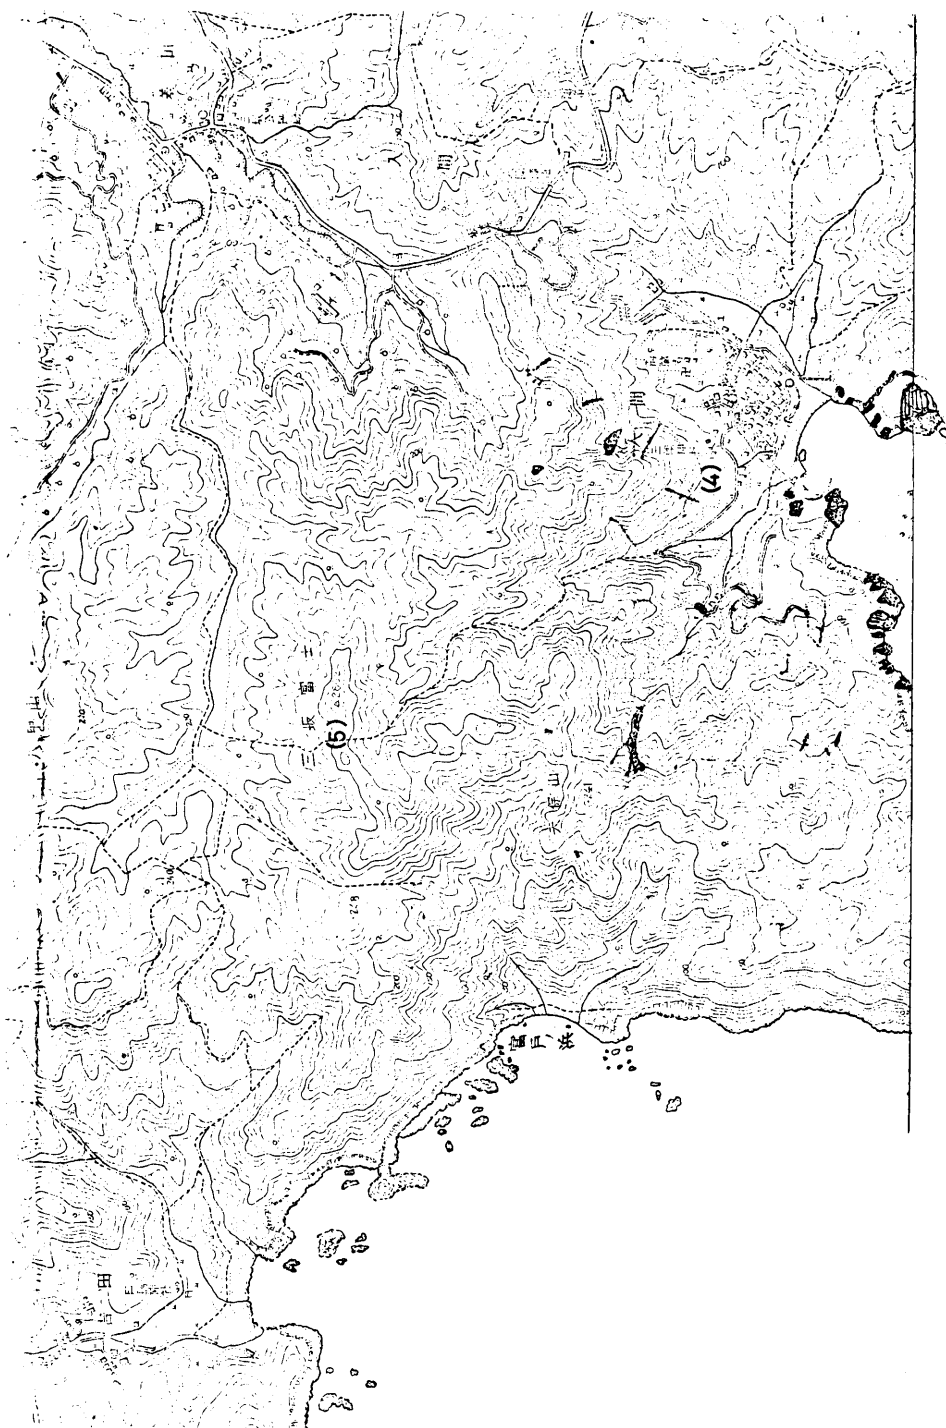
図一2 1974年伊豆半島沖地震によって発生した崩壊の分布図（入間地区）  
表示法は図一1と同様。

入間部落南方の入江の両岸は急崖となっており、その両岸ではともに崩壊が発生した。東岸の急崖には大規模なrock slideが発生した(写真-11)。全長約150m、幅約100m、比高約130m+(海底の深さが不明)、見通し角約41°+である。削剝部の長さ(平面上)平均70m、幅平均80m、深さ平均25mとすると土量は140,000m<sup>3</sup>となる。西岸にはrock fallと小規模なrock slideが多数発生した。(写真-12、13)

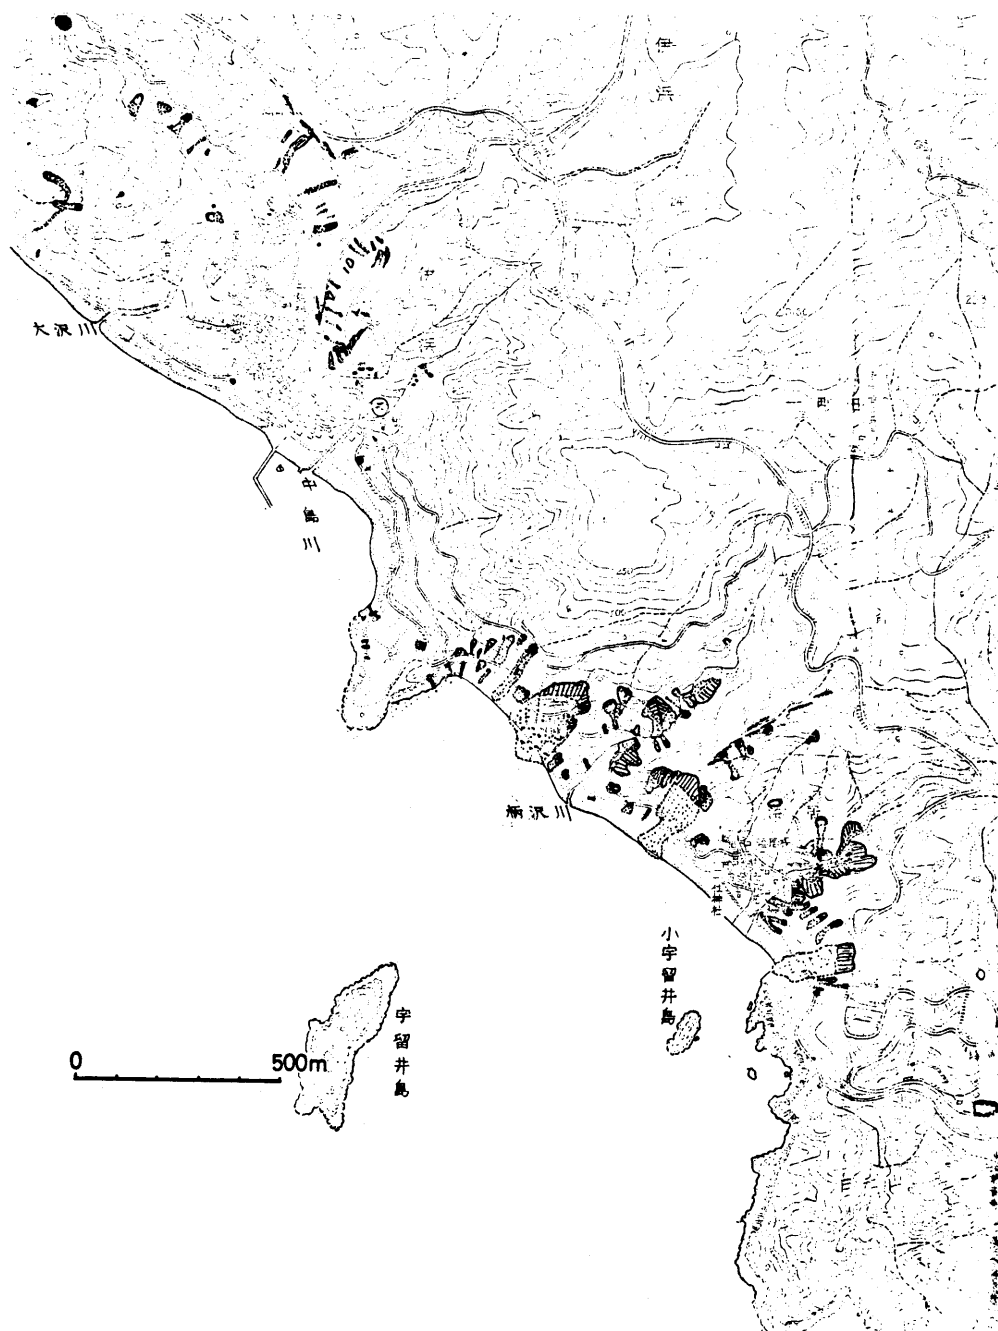
図-3 1974年伊豆半島沖地震によって発生した崩壊の分布図（落居・伊浜地区）

当地区は伊豆半島沖地震による崩壊の密度の最も高い地区である。また大規模なものが海岸に3個も発生している。地質は白浜層群の上に不整合にのる蛇石火山の含はんらん石輝石安山岩で海岸では自破砕溶岩となっていると記されている(沢村ら、1970)、一見凝灰角礫岩様の岩体で赤色を呈し著しく風化しており、この付近には新鮮な岩盤はみられない。崩壊はこのような基岩およびその上にのるdebrisに発生している。当地区最大の崩壊は土量約120,000m<sup>3</sup>に達する。奥石廊でみたような尾根線から両側へ崩壊している例が数個所でみとめられる(写真-14、15)。崩壊のため落居一子浦、落居一伊浜間の海岸道路は崩壊土砂によって埋没(一部は流失)され(写真-15、16)、とくに後者は現在でも不通である(写真-16)。

当地区では部落背後の尾根ぞいに連続的に亀裂が入り、その一部は数箇所では崩壊しているが（写真一17）、まだ延長200mにわたり崩壊せず残っている部分がある。最も近いものは部落西端から仰角23°であり、必ずしも安全圏であるとはいえないので警報システムを設置しておくべきである。

伊浜部落西半分ののる部分とその周辺は、西側は大沢川による開析が進んでいるが、滑落崖の急斜面とその南西に続くこぼした斜面との構成から過去の地すべりによって生じた地形と考えられる。当地区の地質は落居地区同様白浜層群とその上にのる蛇石火山の安山岩からなっている。今回、当地区では大規模な崩壊は発生しなかったが、中島川の両岸、三島神社背後のやせ尾根とその北西へ続く急斜面に中・小規模の崩壊が多数発生した。後者の斜面の肩（傾斜変換部）や尾根には連続的に亀裂が発生してしかも崩壊にいたってはいない部分がかかなり残っている（写真一18）。当部落のうち急斜面に近い家屋からこれらの亀裂までの仰角は24°～51°の範囲にある。今回の地震の場合には、たしかに高角度の見通し角で停止した崩壊が多いが、これは割合乾燥した条件下であったことが幸いしている。集中豪雨の場合のように水の過剰な条件下では崩土はそのような高角度で停止する保障はないと考えるべきで、したがって、崩壊の警報システムを設えておくべきである。
