# 1975年4月大分県中部に発生した地震災害現地調査報告

# 1975年 4月大分県中部に発生した 地震災害現地調査報告

昭和50年 7月  
科学技術庁

国立防災科学技術センター  
企画課資料調査室

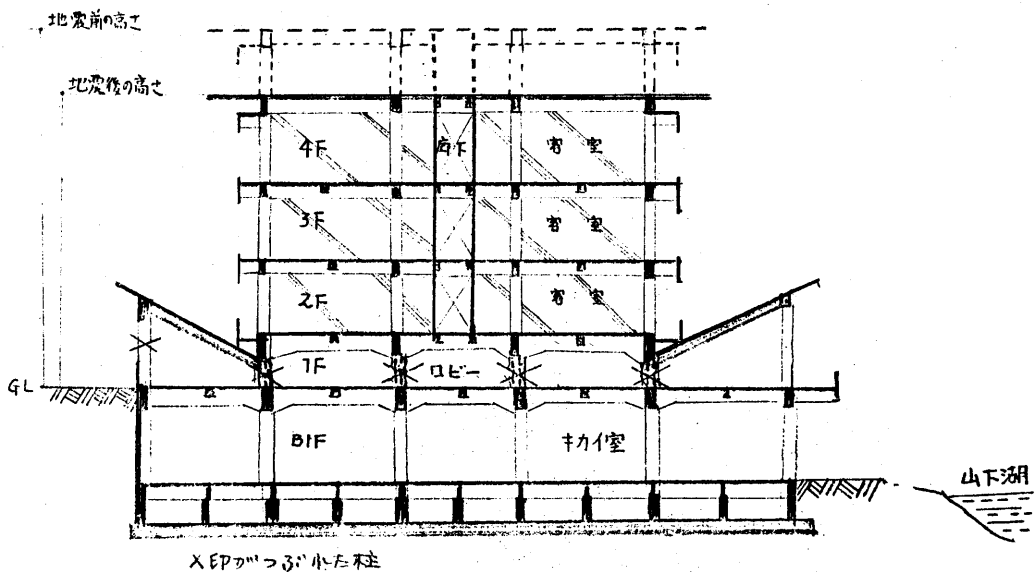
第6図 九重レークサイドホテル長手方向断面図

今回の地震で大きく破壊されたのはC構造体であり、(写真16、第6図、第7図)、A、B両構造体にも柱の曲ゲ亀裂(写真17)や壁(写真18)のせん断亀裂および梁にいくらかの亀裂が見られたが、建物を使用不可能にするようなものではなかった。C構造体は2階以上の荷重を直接受ける24本の柱が跡かたもなく崩れさり、1階分だけ高さが下ってしまい、15度ほど山下池に傾斜した。エクспанションジョイントの所ではB構造体との間にすき間が大きくあいた(写真19)。1階低層部の柱は、曲ゲ破壊やせん断破

----- 簡坡後の断面概略  
 X 圧壊した柱

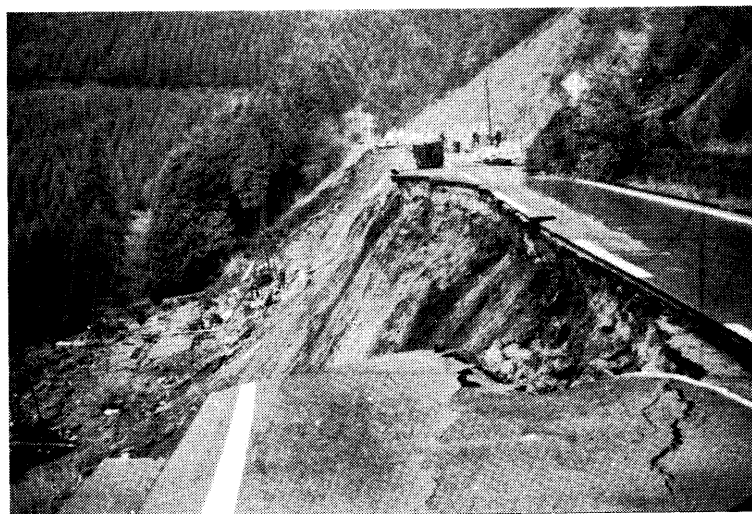
九州横断道路では九重レークサイドホテル近くの小田野池料金所から長者原をへて阿蘇に抜ける約 1 km の間で被害が起っている。長者原付近では道路横断方向の舗装面に約 10 m 間隔に亀裂が入ったり、舗装面が盛り上っていた（写真 1）。このことから道路のたて方向にかなりの力が加わったと考えられる（写真 2）。ここから少し阿蘇よりの所では道路盛土がセンターラインからよう壁ごと、約 120 m にわたり崩れ落ちていた。また所々で土砂崩れが起っており、土砂が道路にかぶさっており、落石防止ネットの所に落石がみられこのネットが有効に働いていた模様である。

写真 1 九州横断道路長者原付近の道路亀裂

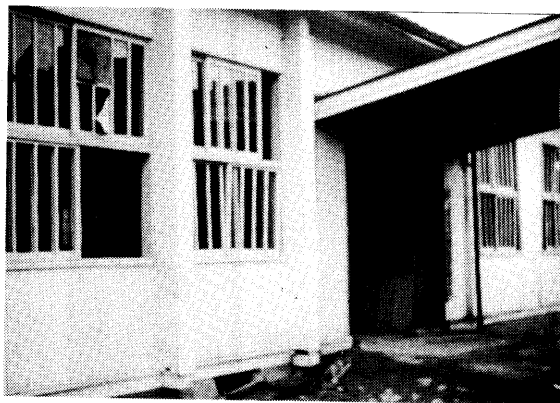
写真 6

4・6 建物（木造） 家屋の被害は直入町の塩手から、庄内町の内山、湯布院町の湯の平、九重町の寺床と奥双石迄のほぼ直線に沿った地帯に集中している。鉄筋コンクリート造の九重レークサイドホテルの被害が目立つが、数的には木造家屋の被害が圧倒的に多かった。木造以外にはブロック造の家屋の被害がいくらかあり、鉄骨造の家屋は被害地域にはほとんど建られておらず被害は見られなかった。老人の話によるとこの地域は大地震を体験したことがなく、今回の地震が今までで一番大きな地震であったとのことであった。このように大地震の経験がなかったことも原因になっていると思われるが、木造家屋の被害を見ると、壁に筋カイが入っていないなど構造に欠陥がある家屋が多かった。また被害地域が山村の部落であり、山腹の斜面に盛土した敷地に家屋を建てていた所が多く、敷地の地盤が悪いため被害が大きくなったものと思われる（写真 6）。被害を受けた家屋の中にはかなり老朽化したものがあり、老朽化が被害の原因と思われる家屋が多々あった。

老朽家屋の被害（庄内町下武宮）

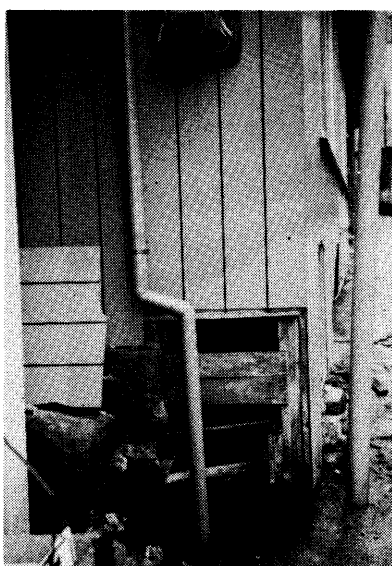
一方、奥双石は山腹の部落で、家屋は斜面の盛土地盤の上に建っており（写真10）、新しい家屋も、古い家屋も土台がずれるなどの被害を受けており、盛土の石積は所々崩れており、よう壁と土との間には大きなすきまがあいていた。

写真 1 0 九重町奥双石の家屋の被害

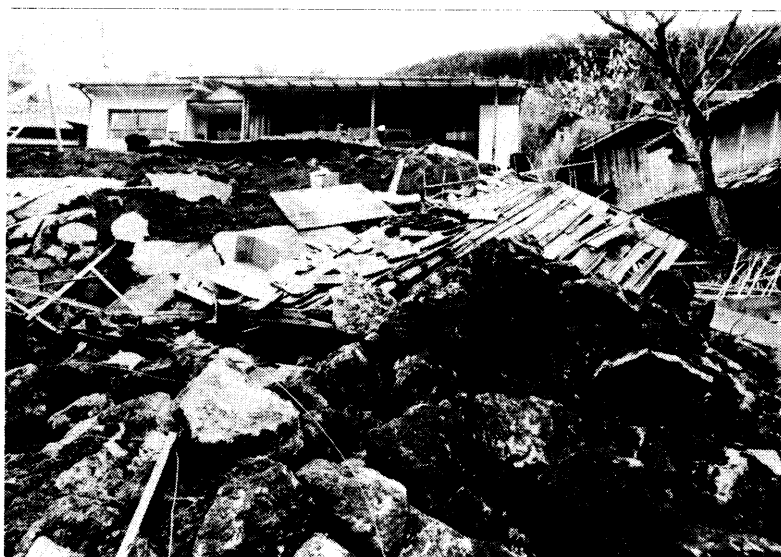
湯の平は坂にそった世帯数200ほどの温泉街で、坂の下の6軒の家の土台がずれ、道に10cmほど突出していた（写真11）。また湯の平から奥に入った扇山では新築間もない家の床が盛り上るなどの被害が出たとのことである。

写真 1 1 湯布院町湯の平の家屋の被害

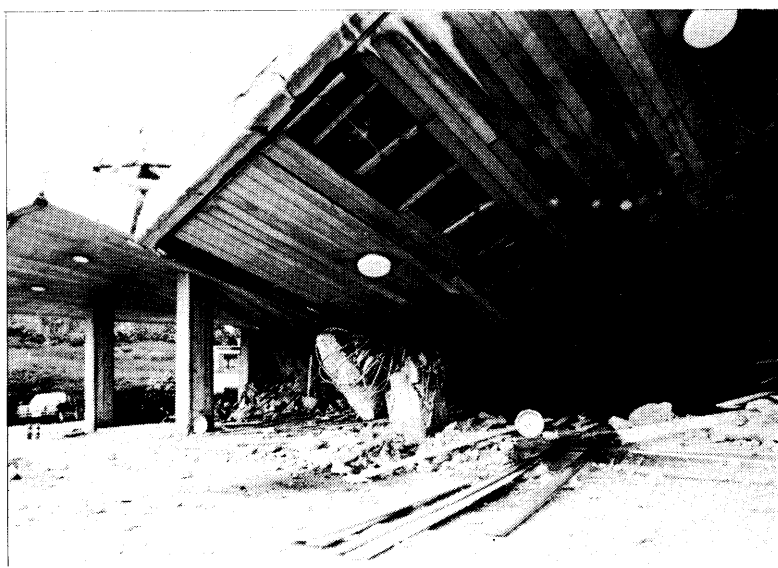
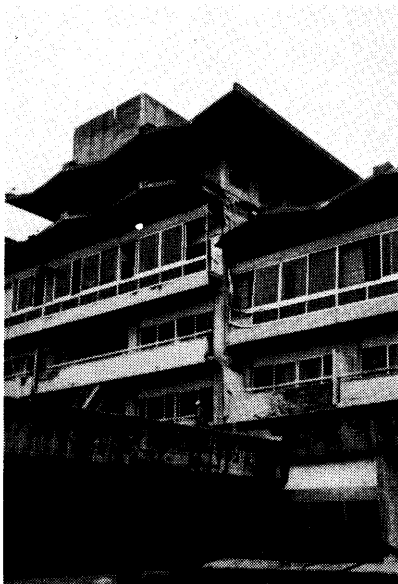
今回の地震で大きな破壊を起した九重レークサイドホテルは倒壊した小田野湖料金所から車で1～2分の所にある（写真14・15）。このホテルは昭和38年11月に着工され、昭和40年10月に完成している。構造は鉄

写真 1 4 九重レークサイドホテルの被害状況

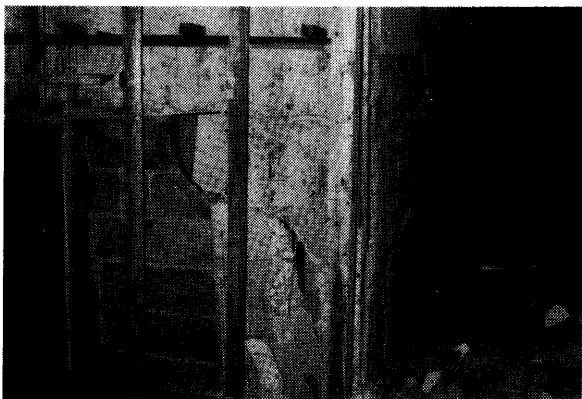
写真 1 6

九重レークサイドホテル B  
ブロックと C ブロックのエ  
クスパンションジョイント

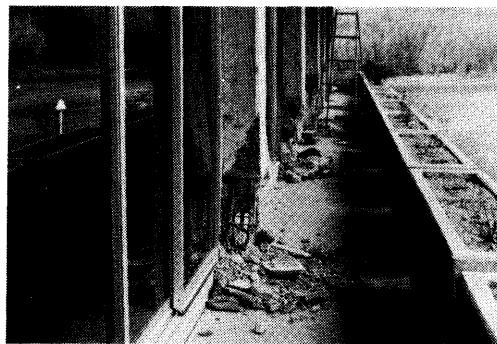
写真 1 8

壁の破壊

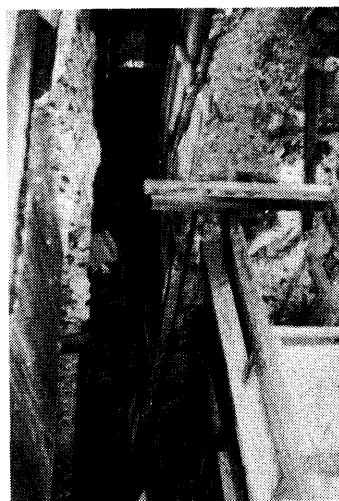
写真 1 7

九重レークサイドホテルの A ブ  
ロック 1 階食堂の柱の曲グ破壊

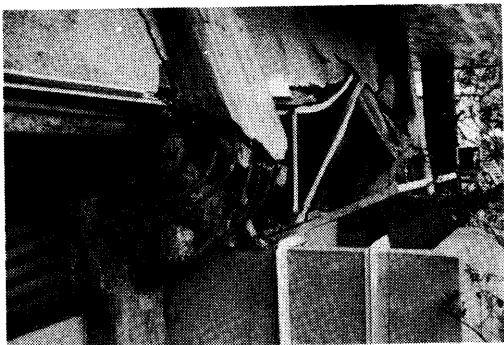
写真 1 9

九重レークサイドホテル  
B ブロックと C ブロック  
の隙間

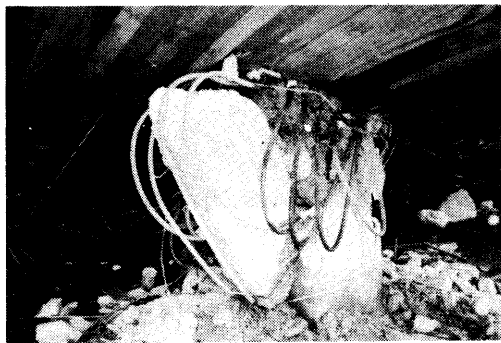
壊を起す間もなく2階以上の階の落下により、強制的に変形を受け鉄筋が外側に大きくはみ出した(写真20)。同じC構造体であっても地下階はほとんど被害を受けておらず、2階以上の階でも外見上柱の倒壊などは起っていない。このように2階以上の被害は1階柱の崩壊のために生じたものである(写真21)。この原因としてはC構造体の1階、特に2階以上の荷重を受ける部分に壁が少なかったことが挙げられる。このため柱だけでほとんどすべての荷重を受けることになり、構造体に余力がなく、1階の耐力が設計荷重ギリギリしかなかったものと推定される。また写真から判るように柱フープ筋の間隔が粗く(写真22)、鉄筋とコンクリートの付着が充分でなく柱に粘りがなかったことも破壊を大きくしたと思われる。またエクステンションジョイントの所での衝突や、剛性の不均等から起るねじれなどが考えられるが、詳しい調査の結果を待たねばならない。

写真 2 0 Cブロック外側柱の破壊

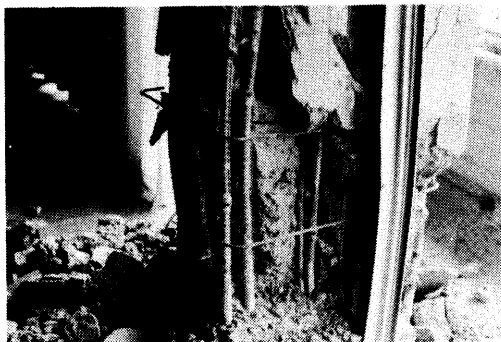
写真 2 1 Cブロック1階玄関の柱の破壊

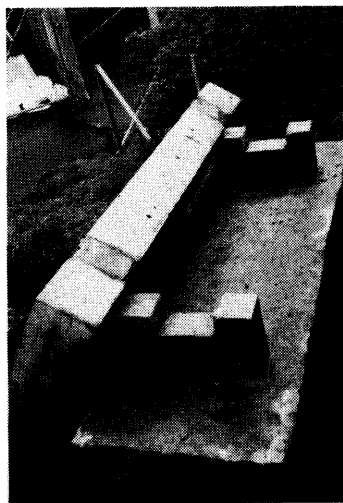
写真 2 2 Aブロック1階食堂柱の破壊
