# 1998年8月豪雨による阿武隈川上流域における斜面 災害調査報告

# V 1998年8月豪雨による阿武隈川上流地域における斜面災害調査報告

## **Report on the Landslide Disaster in the Upper Part of the Abukuma River, Fukushima Prefecture, Due to Heavy Rainfall in August 1998**

**Takashi INOKUCHI**

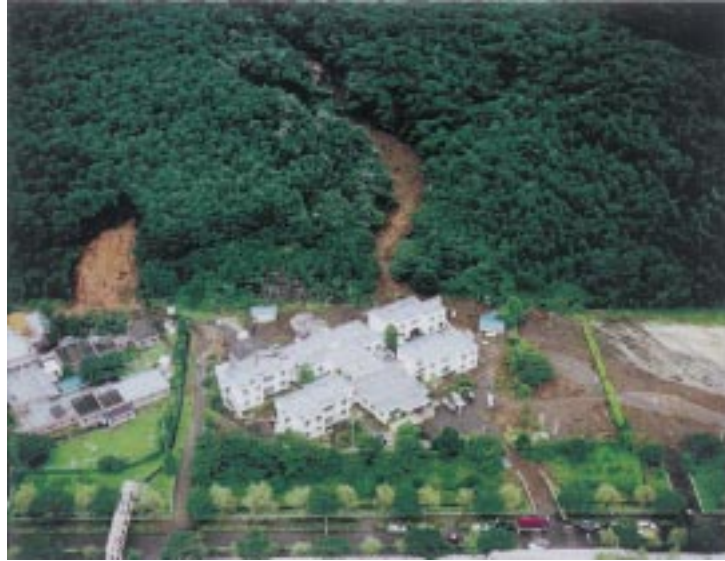
最大の被害を受けた「からまつ荘」では，施設の裏にあった小谷の上流150 m付近の谷頭2か所（図7：K）において斜面が崩壊し，土砂が勾配10°の谷を高速地すべり運動（地すべり学会調査団，1998）を起こして100 m以上流下し，谷の正面にあったからまつ荘を直撃し（写真1），土砂が建物内に流れ込んだために死者5名，負傷者1名という大きな人的被害を生じている．

写真1 からまつ荘裏の崩壊状況(国際航業撮影)  
Photo 1 An overview of the Karamatsu-sou landslide.

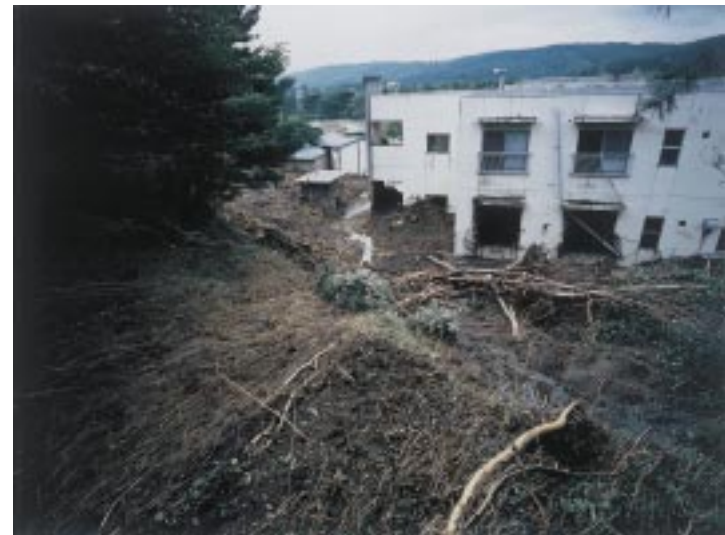
ていたため、土砂の直撃を受けて悲惨な結果となった（写真2）。調査時に室内を見せて頂いたが、部屋中に土砂の痕跡が生々しく残り、大量の土砂が勢いよく窓から室内に流れこんだ様子が伺えた。特に死者3名を出した部屋では、天井の天板までもが完全に破壊されている状態で（写真3）、窓から流入した土砂が天井を突き破るほどの勢いで流入した様子が伺えた。その隣の部屋でも天井まで泥の飛沫が付着している。居室内に流入した土砂はさらに部屋の出入口から廊下側へも流れ出し、施設の玄関付近にまで達している（写真4）。死亡した2名は、土砂とともに部屋の外まで流され、玄関付近で発見されたとのことである。写真3に示したように廊下の壁には1 m以上の高さまで泥の痕跡が残っており、流動性の高い大量の土砂が施設内のかなり奥深くまで流入し、廊下を泥で埋めつくしたことを物語っている。

写真2 土砂の直撃を受けたからまつ荘の被災状況  
Photo 2 Karamatsu-sou directly hit by landslide debris.

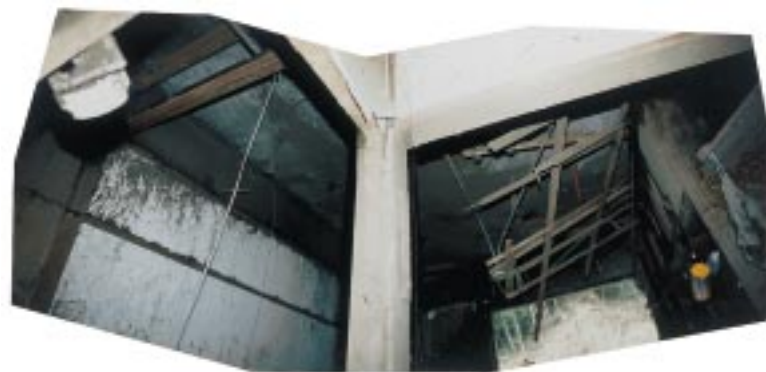
写真3 土砂により破壊された「からまつ荘」5号室の天井  
Photo 3 Destroyed ceiling in Room 5 of Karamatsu-sou.

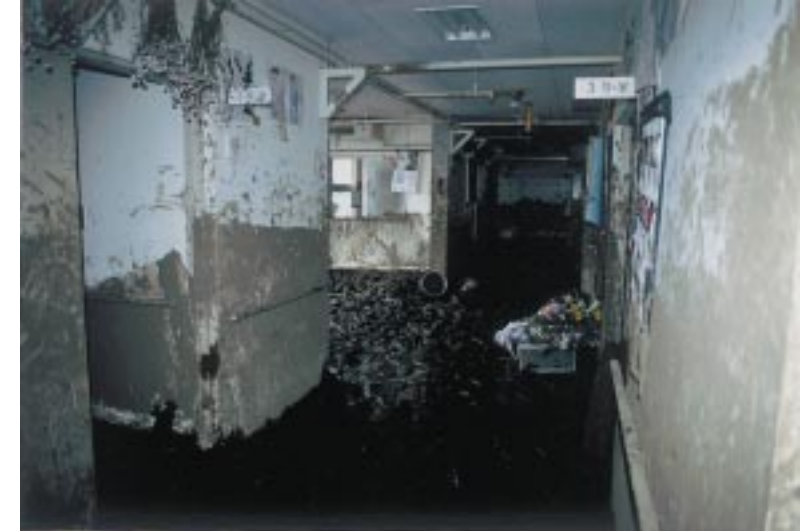
写真4 「からまつ荘」1階の廊下の被災状況  
Photo 4 Damaged section of Karamatsu-sou.

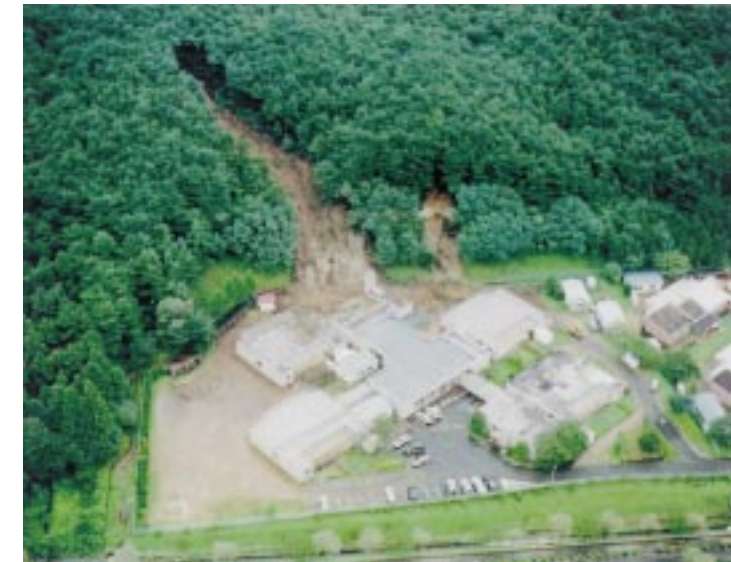
「かしわ荘」でも背後の斜面の2か所で崩壊が発生し（写真5）、建物内にも土砂が流入した。幸い土量が少なかったことと、土砂が直接流入した場所が廊下であったことなどから人的被害は避けられた。「けやき荘」においても崩壊により施設の一部に土砂が流れ込んだが人的被害は避けられた。

写真5 「けやき荘」裏の斜面崩壊発生状況(国際航業撮影)  
Photo 5 An overview of the Keyaki-sou landslide.

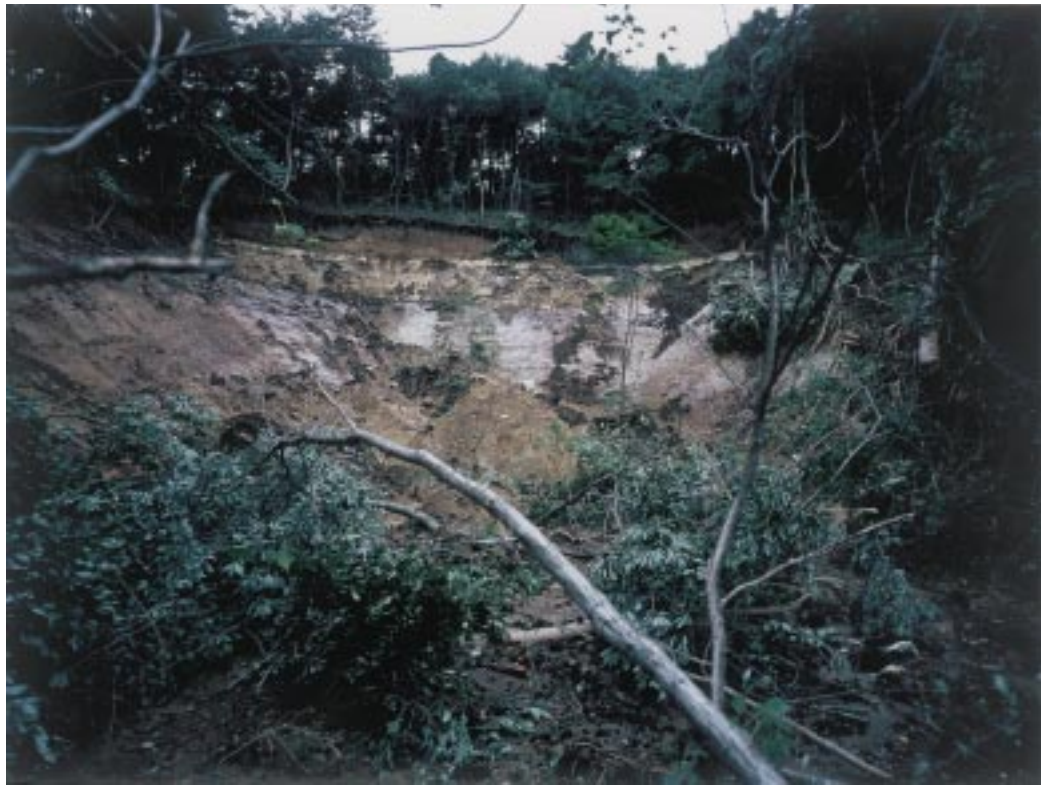
「からまつ荘」裏の谷の上流部では3か所で崩壊が発生している（図8）。このうち左岸側の崩壊は規模が小さく直接の影響はなかったようであるが、崩壊土量の多い正面の崩壊（写真6）と右岸側の崩壊（写真7）は、崩壊土砂が緩やかな谷に沿って流下し、施設を直撃し被害をもたらせた。流路にあたる谷の底面では笹がなぎ倒されている（写真8）。崩壊した斜面では滑落崖から崩壊面かけて成層した火山碎屑物の層を切って発生した状況が認められる。また、崩壊地の末端部の崩壊面や流送域ではいくつかのパイプフローの穴が認められた。

写真 7 からまつ荘裏の右岸側の崩壊  
Photo 7 Right side source of the Karamatsu-sou landslide.

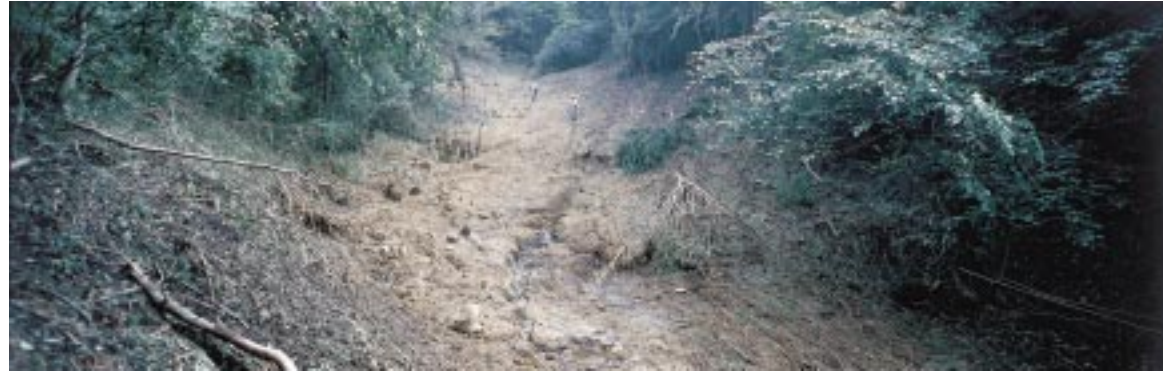
写真8 からまつ荘裏崩壊からの土砂の流送路の状況  
Photo 8 Flow route of the Karamatsu-sou landslide.

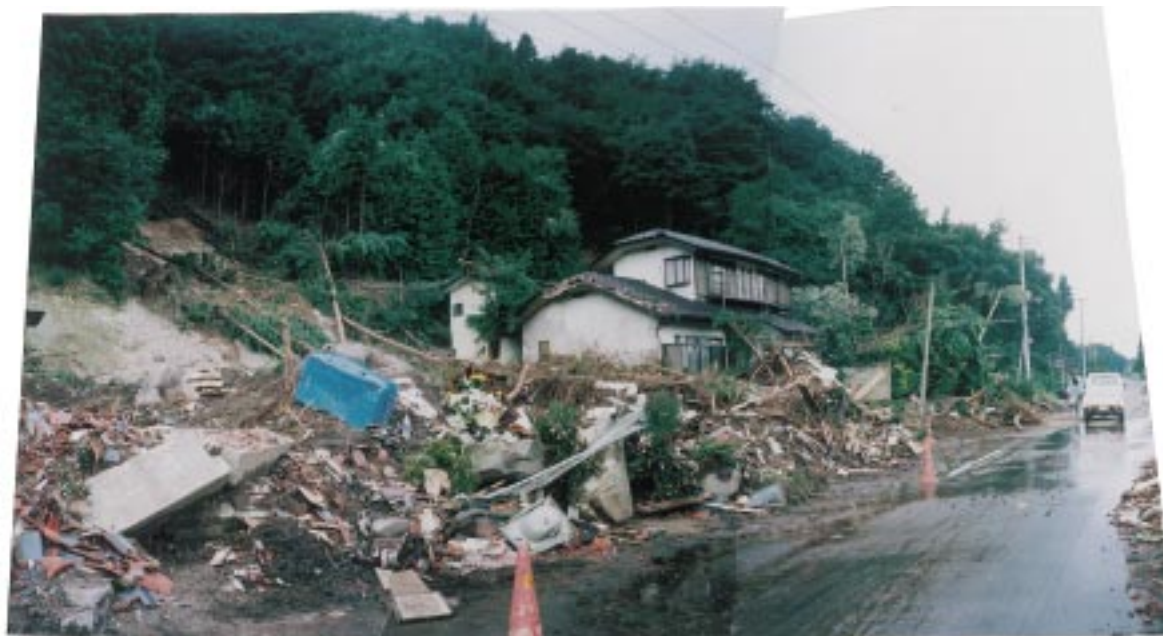
写真9に発生6日後の被災現場の状況を示す。全壊家屋は救出活動のため取り壊されて跡形もなく

なっているが、中央奥手で発生した崩壊によって直下に建てられていた住宅が土砂の直撃を受けて全壊し、階下で就寝していた夫妻を死亡させた。二階で就寝していた娘さんらは土砂の直撃をまぬがれ、隣家に助けを求めた。全壊家屋の右手にあった隣家の建物は、右手奥の斜面で発生した崩壊によって半壊状態であった。

写真9 葭ノ目の崩壊による被害状況  
Photo 9 Damaged area of the Yoshinome landslide.

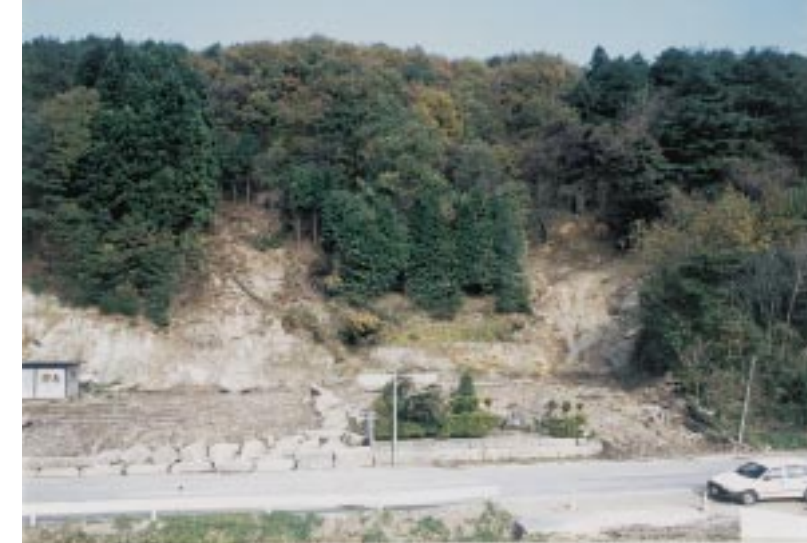
ここで生じた二つの崩壊は太陽の国周辺の崩壊とは異なり、降下火山碎屑物層をほとんど欠いた土層の崩壊である。写真 10 に示したように幅 15 m 奥行き 20 から 25 m 程度のほぼ同じ規模の崩壊である。

写真10  
葭ノ目の崩壊跡地  
Photo 10  
Source of the Yoshinome landslide.

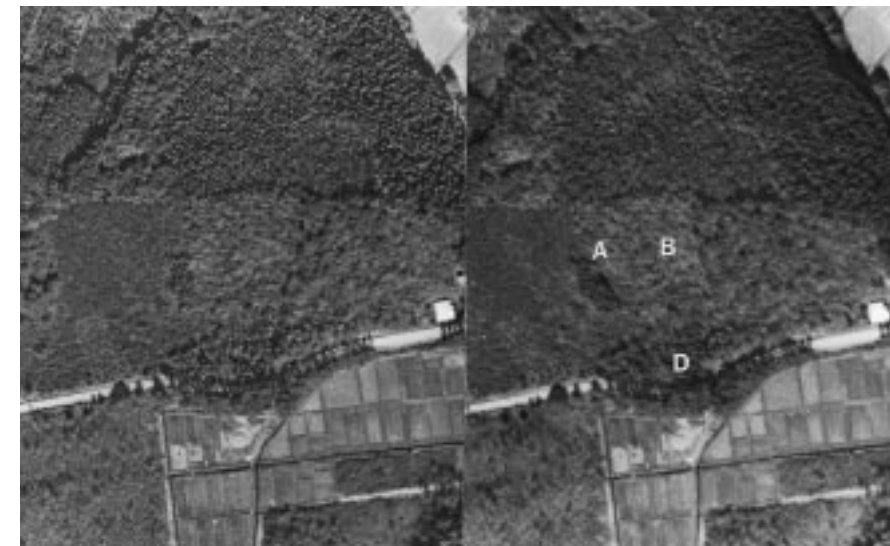
災害前の空中写真判読などその後の調査により、ここは過去に崩壊を起こしていた斜面である事が判明した。1975 年に撮影された葎ノ目付近の空中写真（写真 11）の地形判読を行なった結果、撮影当時この場所にはまだ家屋は建てられていないが、今回崩壊した斜面の位置には周りの斜面より若干低くなった古い崩壊の抜け跡が 2 つ認められる（写真 11 - A, B）。斜面下にはこの崩壊によると思われる崩壊土砂が堆積しており、斜面下を通る道路は堆積土砂を避けるように屈曲していた（写真 11 - D）。今回の災害で被災した住宅は 1975 年以降に、崩壊による堆積土砂を整形し、斜面の末端を切土して住居を建築し、移り住んだと思われる。新旧の崩壊の位置関係を模式的に図 9 に示した。今回の崩壊は 1975 年以前の崩壊の跡地に生じたもので、崩壊規模は以前の崩壊より小さい。今回の崩壊の側方崖に残留する土層には角礫状の溶結凝灰岩が多数含まれており、古い崩壊の滑落崖から供給された崖錐が堆積していたことを示す。今回崩壊したものはこの一部である。古い崩壊がいつごろ生じたものであるかは不明であるが、崩壊の反復性を示す事例として注目される。

写真11  
災害前の葭ノ目崩壊地の空中写真（国土地理院撮影）  
Photo 11  
Aerial photos of Yoshinome before the disaster.

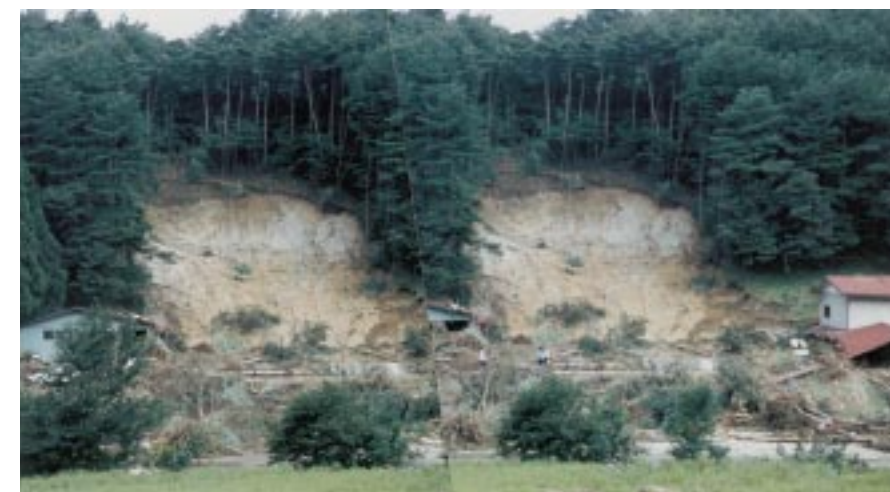
大信村隈戸赤仁田では 27 日の早朝、住宅裏の斜面が崩れ、平屋建ての住宅がつぶされ、住んでいた小学生 1 名が死亡し、高校生の姉が足の骨を折る重傷を負った。ここは勾配約 20 度の比較的緩い勾配の斜面に生じた崩壊で、その規模は幅 15 m、奥行き 25 m、崩壊深約 2 m、崩壊土量約 600 m<sup>3</sup>と推定される（写真 12）。崩壊はかなり風化しマサ状に脆くなった白河溶結凝灰岩層が崩壊したもので、崩壊土砂は道路を超えて、その下にあった田んぼの

写真12  
大信村赤仁田の崩壊地（実体視可）  
Photo 12  
Stereo pair photos on landslide at Akanita.

崩壊源の側方崖には風化した白河溶結凝灰岩層が確認され，崩壊土砂も全般に白っぽい色を呈しており，白河溶結凝灰岩層の崩れであることを示している．赤仁田より南に下った谷沿いの斜面では，白河溶結凝灰岩の岩盤上の表層崩壊が多発している．平滑斜面上に起きたものは崩壊深が浅く，斜面の下端付近で生じている．

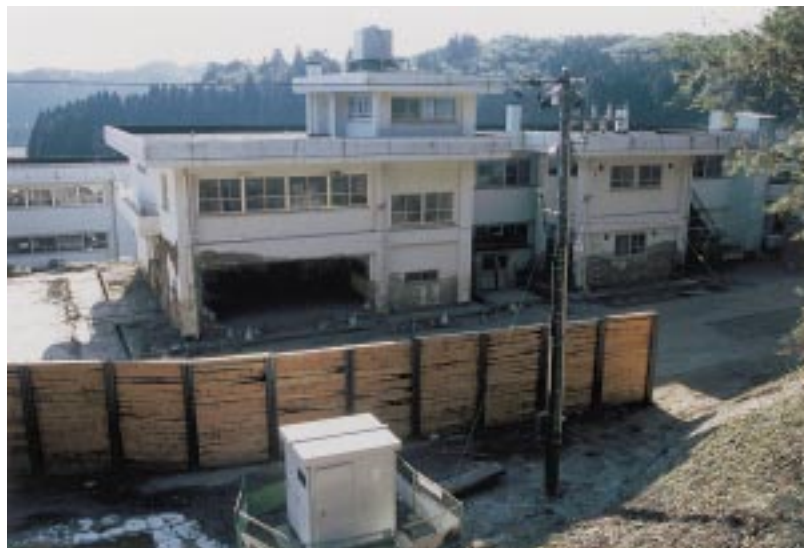
大信村大信中学では28日の朝，校舎裏の斜面にある凹地状の谷から大量の土砂が流れだし，大量に校舎内に流れ込み，医務室など2室に壊滅的な被害を与えた（写真13）．発生時刻が早朝であり，生徒への被害はなかった．土砂が流出した谷は5 m近い深さまでえぐり取られ，新たに急な谷壁を持つ谷に変貌した状態を呈している（図10）．元地形はわずかに谷筋のある凹型の斜面であったが，何

写真13  
大信中学校裏の崩壊による  
校舎の被害状況  
Photo 13  
Damaged building of  
Taishin junior high school.

地すべり学会の調査団の報告（1998）によると，この崩壊事例は他の事例と異なり，ガリー侵食を伴った複数回の崩壊であるとされている．発生した時刻も他の崩壊とは異なっていることから，地下深部まで雨水が浸透するのに時間を要したことが一因とも考えられる．

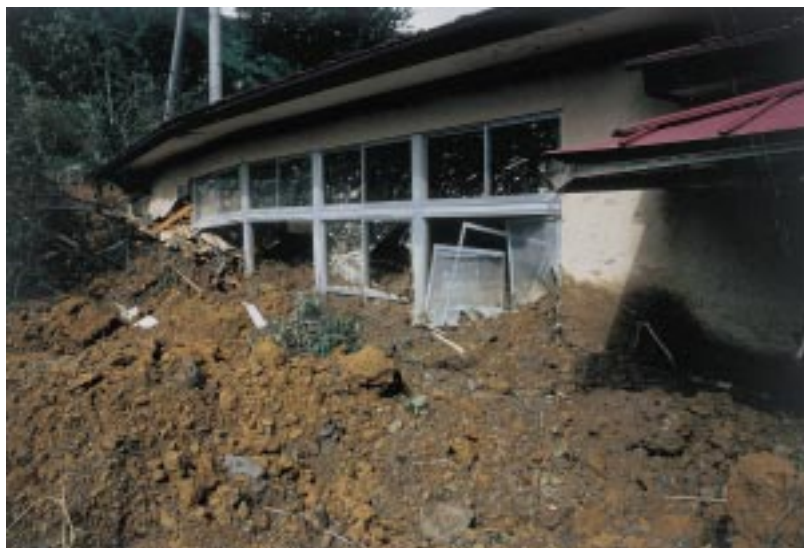
写真14  
柏野の製材所裏の崩壊によ  
り埋まった家屋  
Photo 14  
Damaged houses at  
Kashiwano.

その他，柏野付近では製材所の裏の急斜面で崩壊が発生し，住宅が全壊（写真14）するなど，死者は生じていないが，建物等に被害を与えたの土砂災害崩壊が数多く発生している．

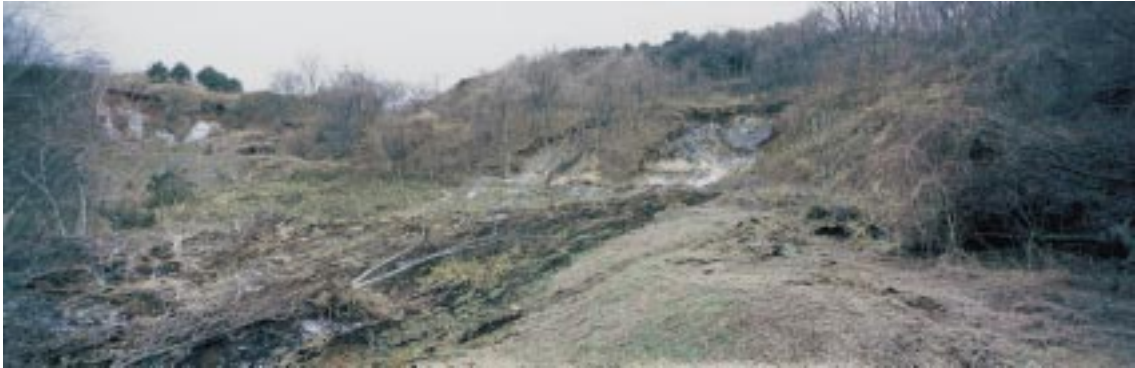
図11の分布図でも明らかなように，この付近は空中写真判読において最も密に崩壊が分布していた地区である．この地域では十数か所の崩壊地で調査を実施した．規模の大きな崩壊も散見された．調査した斜面の半数以上がこの付近に厚く堆積する降下火山砕屑物の層中で発生した斜面崩壊である．県の畜産団地の周囲斜面では崩壊が多発している．中には極めて流動性の高い崩壊も認められた（写真15）．

写真 15 畜産団地内に生じた流動性崩壊  
Photo 15 Flow type landslide.

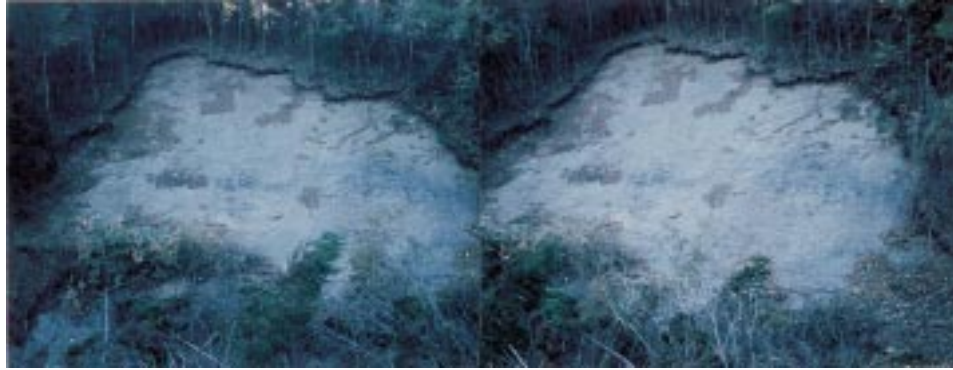
これは白河溶結凝灰岩の岩盤斜面上に薄く堆積していた表土層が滑落するように崩壊しているタイプ．写真16に示したように崩壊跡には白河溶結凝灰岩の岩盤斜面が全面に露出し，この面をすべり面として崩壊が発生したことを示している．岩盤の表面が光沢を帯びている崩壊斜面もあり，見た目にもこの面上での摩擦係数は小さく，降雨浸透が少ないことを示している．

写真16 白河溶結凝灰岩の岩盤上の表層崩壊（実体視写真）  
Photo 16 Surface landslide on Shirakawa welded tuff.

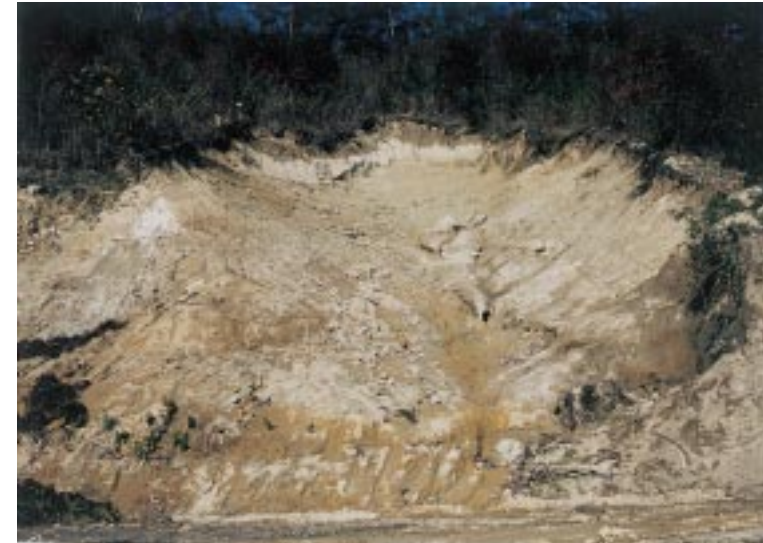
このタイプの崩壊は、著しく風化の進んだ白河溶結凝灰岩層が主体となった崩壊である。死者 1 名を出した赤仁田の崩壊はこのタイプの事例である。調査を実施した崩壊斜面の中でこのタイプに分類できるものは 3 例と少ないが、隈戸川と真名子川に挟まれた丘陵地の尾根近くの緩斜面上には多く認められる。崩壊した斜面の元の勾配は 20・25° 前後と緩やかである。崩壊深は 2 ～ 3 m で、崩壊面はゆるやかな凹状を呈する事例が多いが（写真 17）、崩壊前の地形は明瞭な凹地形を呈していない平滑であった様である。崩壊は風化程度の違いによって形成されたと思われる境界面を境に発生している（写真 18）。発生場所が丘陵の尾根に近い緩斜面であることから、長期間にわたって風化作用が及んだために厚い風化層が形成されたと推定される。風化程度の低い深部ほど間隙が少なく透水係数が小さくなり風化部分の地下水の上昇が崩壊につながったと推定される。

写真17  
風化した白河溶結凝灰岩層  
中に生じた崩壊  
Photo 17  
Surface failure in weathered  
tuff.

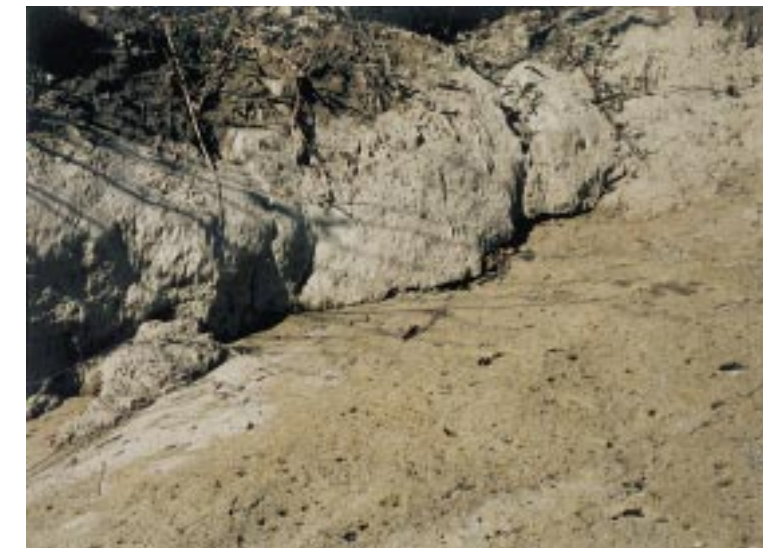
写真18  
白河溶結凝灰岩の風化状況  
と崩壊発生位置  
Photo 18  
Weathered Shira-kawa  
welded tuff.

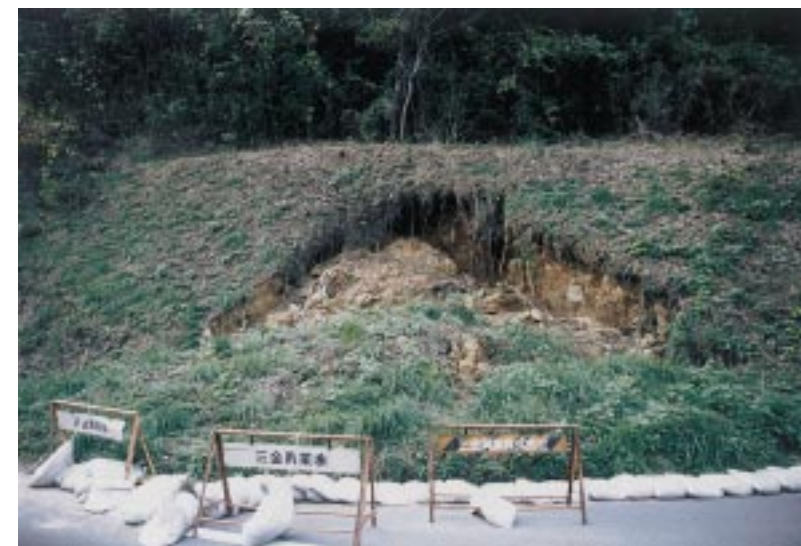
道路の法面やゴルフ場など造成地内の斜面において発生している事例が見られる。人的な被害は報告されていないが、これらの崩壊土砂は道路上に押し出して堆積したため、その多くで一時不通や片側通行を余儀なくさせた（写真 19）。

写真19  
道路脇の盛土斜面中に生じた崩壊  
Photo 19  
Landslide on artificial slope  
of roadside.
