## 2000年9月東海豪雨による土砂災害の発生状況

## 2000 年 9 月東海豪雨による土砂災害の発生状況

井口 隆\*

### Report on the Debris Disaster in Tokai Region due to Heavy Rainfall in September, 2000

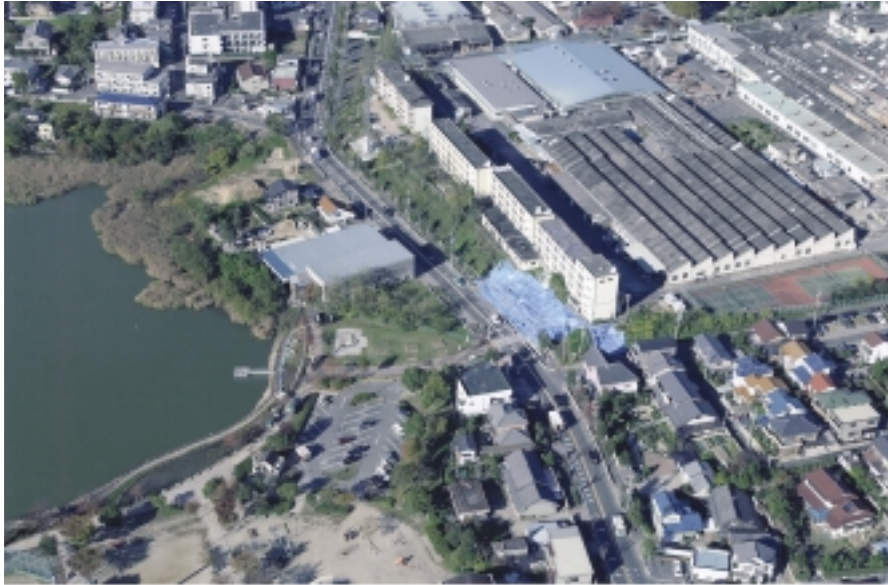
現場は名古屋駅から 11km 程南東方向に位置する。段丘の上に建てられた製陶工場とその南側の池を囲んで作られた公園との間を通る市道に沿って設けられた歩道である(図 4)。斜面崩壊は製陶工場の敷地の南端に沿って建てられていた従業員宿舍の南東端の入り口付近において幅約 40m、奥行き 15m の規模で発生した(写真 1, 口絵 14 上)。新聞報道等によると、崩壊土砂は歩道に面して

写真1 空撮による名古屋市緑区鳴海町伝治山の崩壊地周辺の状況。  
写真中央のブルーシートで覆われた部分が崩壊場所，写真中央を市道が東西に貫いている，写真右上は製陶工場，左は新海池

photo 1 Aerial photograph of Denji-yama Landslide.

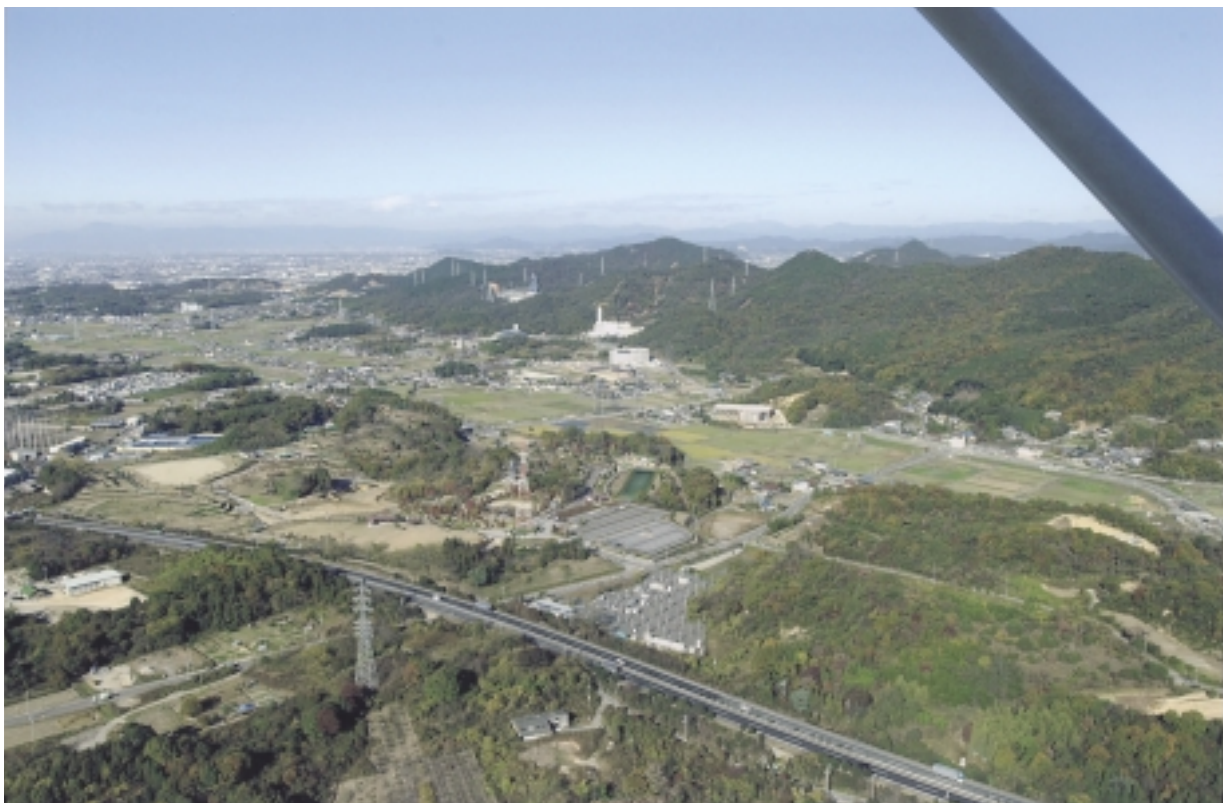
斜面崩壊の発生現場は小牧市の北東部に位置している。この付近は標高 200m 前後の丘陵地が東西に長く伸びている(図 6)。この丘陵の北方には人工の池としては全国 2 位の広さを持つ入鹿池がある。また、丘陵の南東部をかすめて中央自動車道路が通過しており、小牧東 IC にも近い。現場のすぐ西方を稚児川が流下している。崩壊現場の北方約 500m の稜線近くには国指定の史跡である大山廃寺跡がある。大山寺はかつて東の比叡山ともいわれる寺で、白鳳時代(7 世紀末)に創建され室町時代まで続いた山岳寺院であった。廃寺跡付近の丘陵の南向き斜面は平均勾配が 15° 程度の緩やかな斜面から構成されている(写真 3)。この南向き斜面の末端部の傾斜が少し急になった標高約 100m 付近で崩壊が発生した(図 7)。この斜面のすぐ下にはほぼ平坦な土地が広がり、集落が形成されていた。全体で十数軒の住家が建てられていたが、崩壊斜面のすぐ下にあった 1 戸の住宅が崩土の直撃を受けて埋没し全壊した。

写真3 小牧市大山崩壊地周辺の丘陵地  
Photo 3 View from sky around Oyama Landslide in Komaki City.

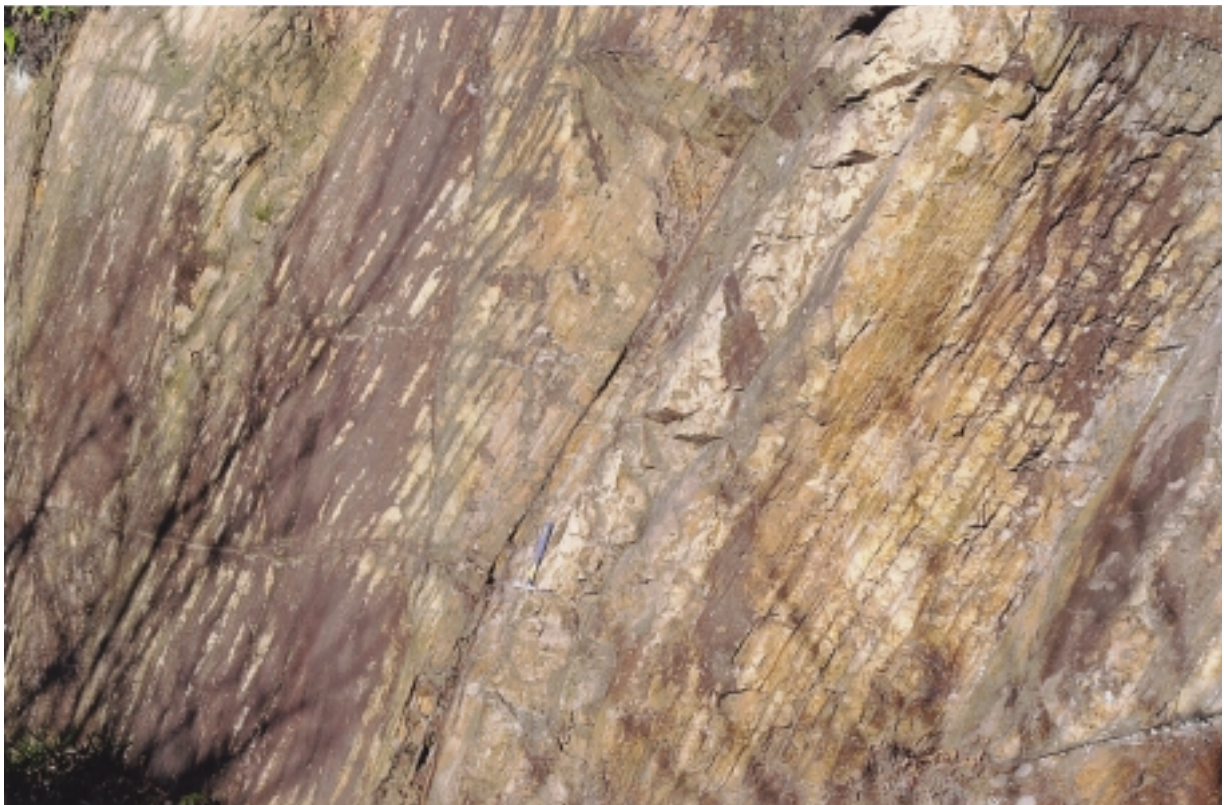
地質調査所発行の 20 万分の 1 地質図「豊橋」によると、崩壊の起こった丘陵地付近の地質は主として古生代二疊紀の頁岩・砂岩・チャートなどの堆積岩から構成され、丘陵南部にはいくつかの花崗斑岩の貫入が見られる。古生層の南限付近は花崗斑岩の熱変成によって生じた熱変成岩(ホルンフェルス)が生じている。崩壊現場はこのホルンフェルスの分布域にあたっている。稚児川沿いの斜面において比較的新鮮なホルンフェルスの露出が確認できるが、ここでは砂泥の細かい互層を原岩とする層理の明瞭な岩石である(写真 4)。崩壊地斜面においては礫混じりの崩積土がかなり厚く認められることから、斜面の下端部にあたるこの付近には斜面上部からの崩積土が 1m 以上の厚さで堆積していた様である。

写真4 近傍の基岩のホルンフェルスの露頭

Photo 4 Outcrop of Hornfels rock.

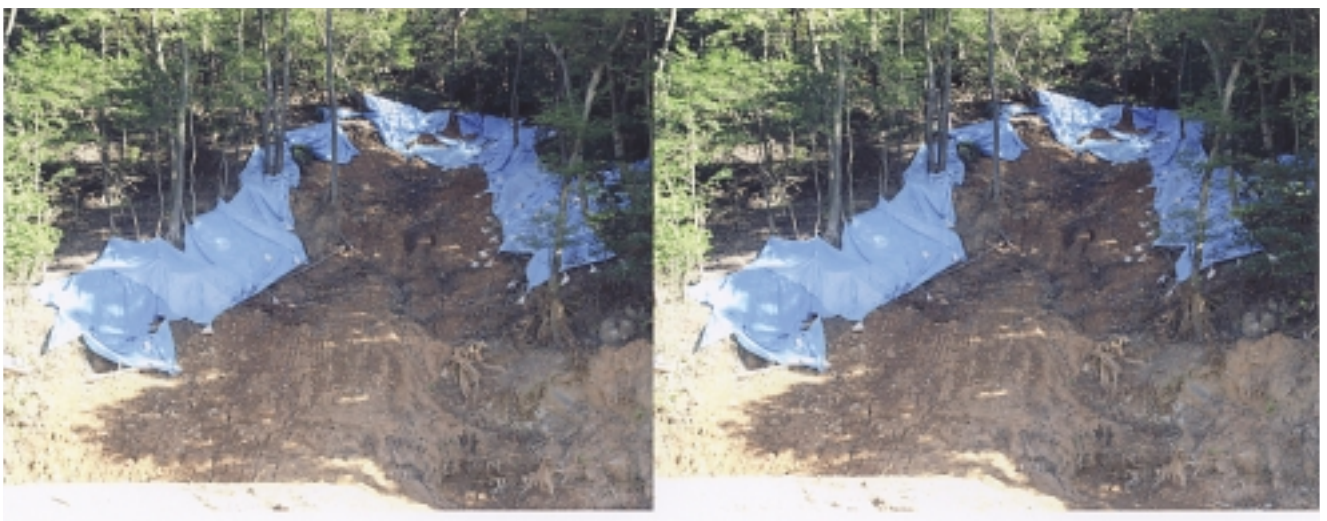
災害を引き起こした斜面崩壊は、高さ約 25m、奥行き約 30m、崩壊幅 10m から 15m の規模で発生した(図 8)。その全景を実体視写真によって示す(写真 5)。地形的に見て崩壊が発生した箇所は、丘陵上部から続く緩やかな尾根状の斜面がその末端部においてやや幅を広くした部分で、わずかに凹状を呈するものの、横断形状はほぼ直線に近い斜面であった。崩壊斜面の傾斜は上部で約 20 - 25 度であるが、下部では 30 度近いやや急な勾配となっている。崩壊源は上部のやや緩傾斜な部分を主体としており、急斜面部はもともとの土層も薄かった様で、崩壊土砂の流下によって削剥を受けた様に見受けられる。崩壊源における崩壊深は 1 ~ 2m 程度と推定される。滑落崖には角礫混じりで風化土層からなる崩積土が露出している(写真 6a)。

写真 5 小牧市大山崩壊地全景（実体視用ペア写真）

Photo 5 Stereo-pair of the Oyama landslide.

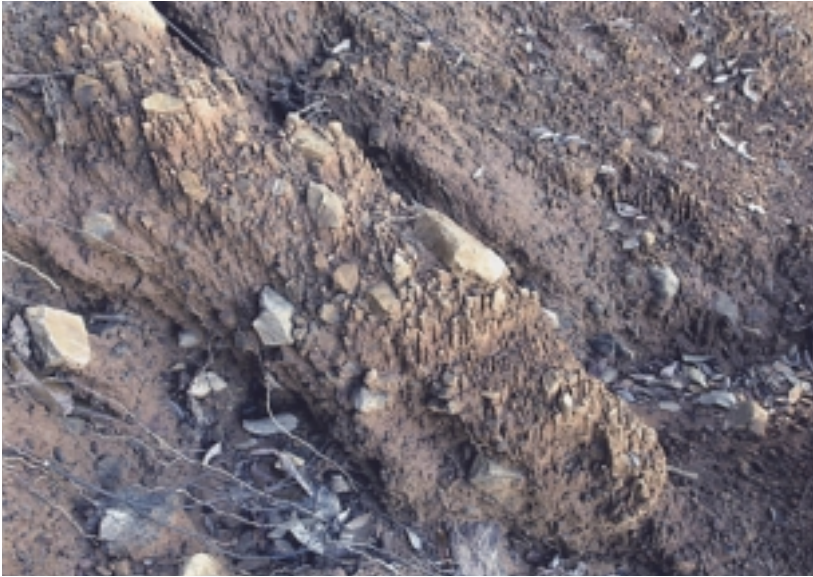
写真 6a 小牧市大山崩壊源内の崩積土

**Photo 6a** Debris deposit on the landslide area.

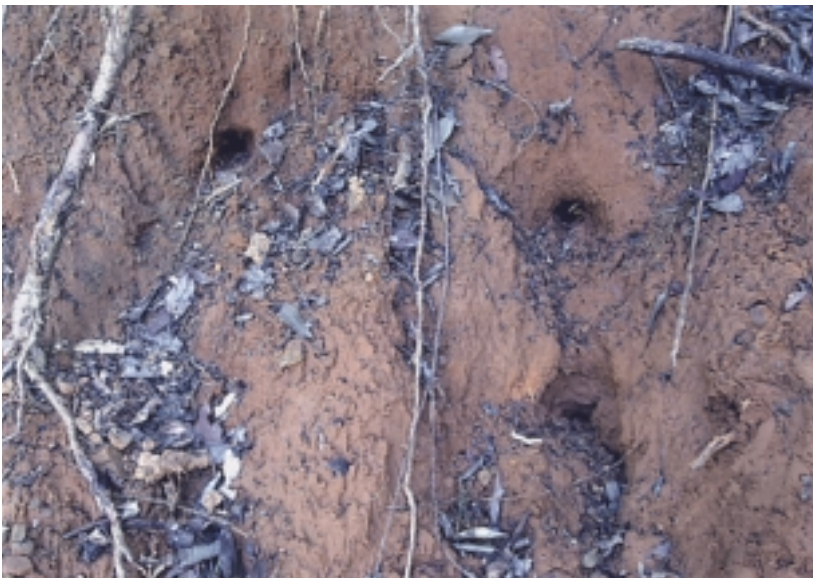
崩壊斜面の滑落崖の直下にはパイピング穴が 10 個近く認められた(写真 6b)。穴は直径数センチ程度のものが多い。いくつかのパイプ穴に続く斜面上には溝状に深く

以上の状況からの推測で一般的に述べると、厚い崩積土が堆積した斜面に斜面上部に降った降水などもパイプ流によって集めて上昇した地下水の間隙水圧の作用によって崩壊が発生したと予測される。ただ、周囲の未崩壊斜面の状況を含めて詳しく調査する時間がなかったため、なぜ他の斜面ではなく、この斜面が崩れた要因について明らかにすることは出来なかった。

写真 6b 小牧市大山崩壊地内のパイピング穴

**Photo 6b** Piping holes on the Landslide.

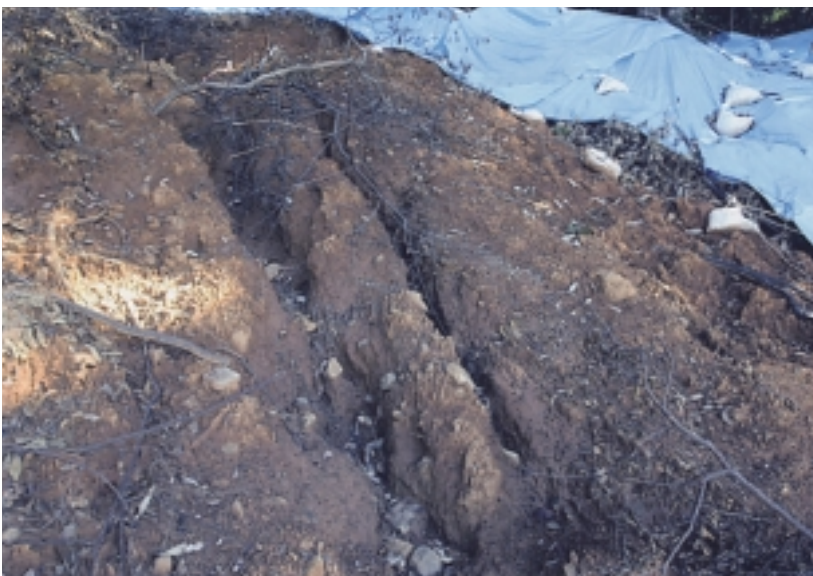
削剥された痕跡が残っており（写真 6c）、崩壊発生後もかなり長時間にわたって水の湧出が続いていたことが推察される。

写真 6c 小牧市大山崩壊地内のパイピング穴  
による表面侵食

**Photo 6c** Erosion on the Oyama landslide by  
pipeflow.

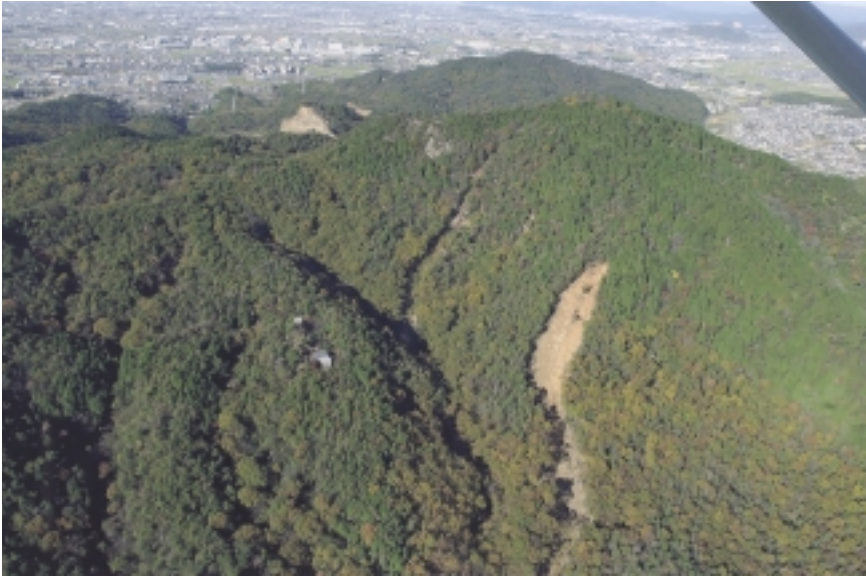
崩れた斜面の稜線をはさんで反対側の斜面において小規模な崩壊が発生しているほか、周辺の丘陵地ではいくつかの小規模の崩壊が発生している（写真 7）。現場斜面周辺の空撮によって、この丘陵地全体で少なくとも 20 箇所あまりの崩壊地が分布しているのが認められた。崩壊密度・崩壊発生数は後述する矢作川上流地域に比べるとかなり小さいが、名古屋近郊の都市域に隣接した地域であり、斜面直下に人家が多く建てられている地域であることから、その内の 1 箇所でも人的被害が発生したものである。

写真 7 小牧市大山周辺の斜面崩壊  
Photo 7 Landslides on Oyama.

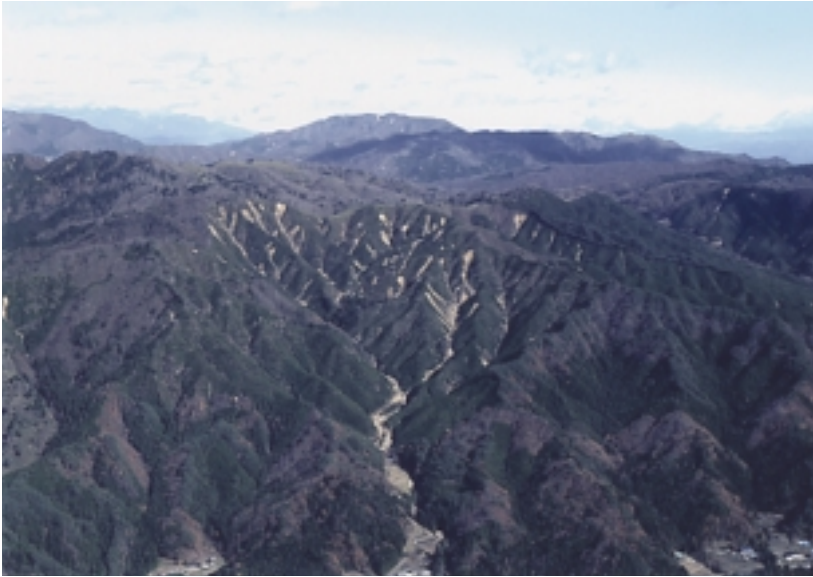
また、今回の豪雨で発生した斜面崩壊は一樣に発生しているのではなく、限られた地域において集中的に発生しているのが特徴である。根羽村の下小戸名付近や平谷村の平谷峠付近などいくつかの地域において集中的に認められる。また、写真 8a, 8b に示される様に、集中している地域においても斜面単位で発生状況に著しい差異が見られる。たとえば下小戸名集落の上流の斜面ではあるひとつの小流域に 50 箇所以上の崩壊が集中している(写真 8a)が、それに隣接する近傍の斜面においては同程度の範囲において数箇所程度しか崩壊が発生していない。このような斜面崩壊が集中している地域においては 1km<sup>2</sup> の面積あたりに換算して 100 箇所以上の崩壊が生じていることになる。

**写真 8a** 空撮による山林での斜面崩壊発生状況（根羽村下小戸名付近）

**Photo 8a** Aerial photograph of landslides on forest area.

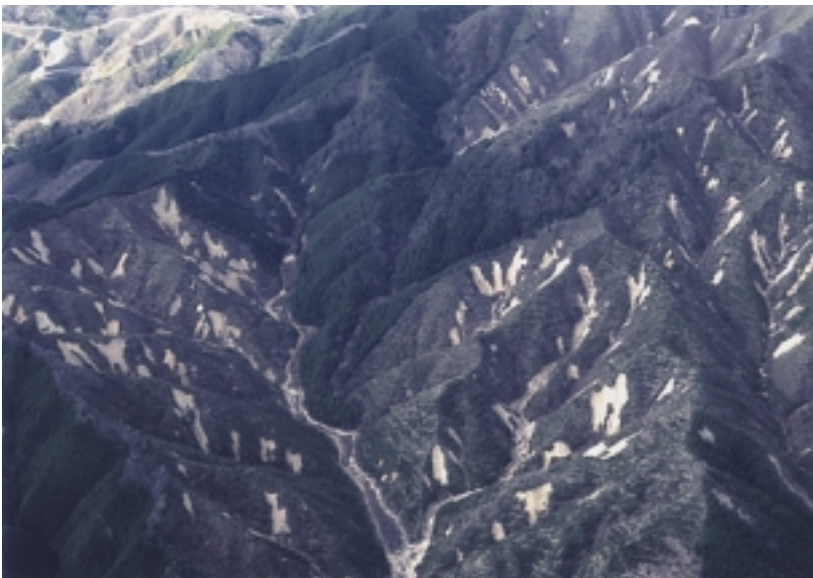
風化花崗岩地域において斜面崩壊が集中している斜面の特徴としては、例えば写真 8b, 写真 9b などにおいて状況が確認できる様に、森林の伐採地か植林後それほど年月が経っていない樹齢の若い植林地に多く発生している。従来から指摘されているように、表層崩壊の発生においては樹木の根系による支持力が大きく関与していると言われている(阿部, 1997)。植林後 5-10 年位の時期において古い根系が腐朽し支持力が低下するが、新しい

**写真 8b** 空撮による山林での斜面崩壊発生状況（平谷村内）

斜面崩壊が集中している斜面とほとんど生じていない斜面の差異が明瞭

**Photo 8b** Aerial photograph of landslides on forest area.

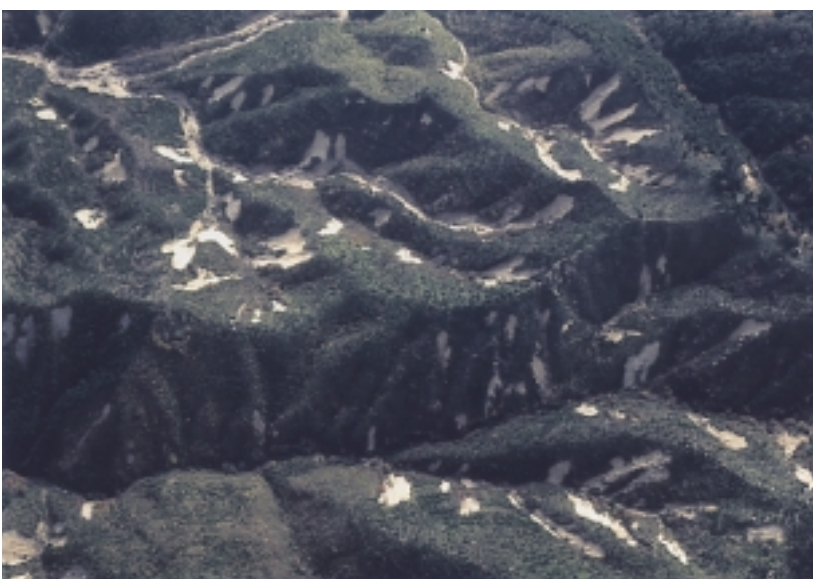
**写真 8c** 空撮による山林での斜面崩壊発生状況

**Photo 8c** Aerial photograph of landslides on forest area.

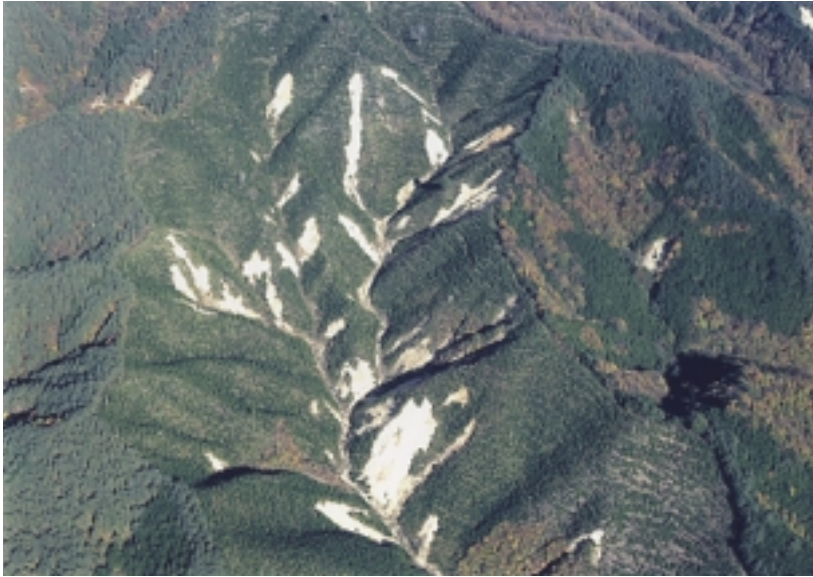
写真9a 空撮による山林での斜面崩壊発生状況

Photo 9a Aerial photograph of landslides on forest area.

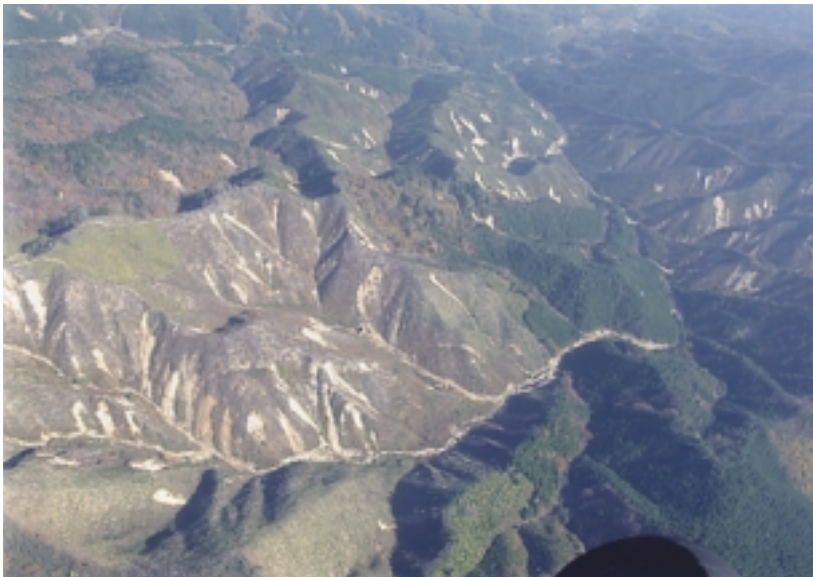
写真9b 空撮による山林での斜面崩壊発生状況

photo 9b Aerial photograph of landslides on forest area.

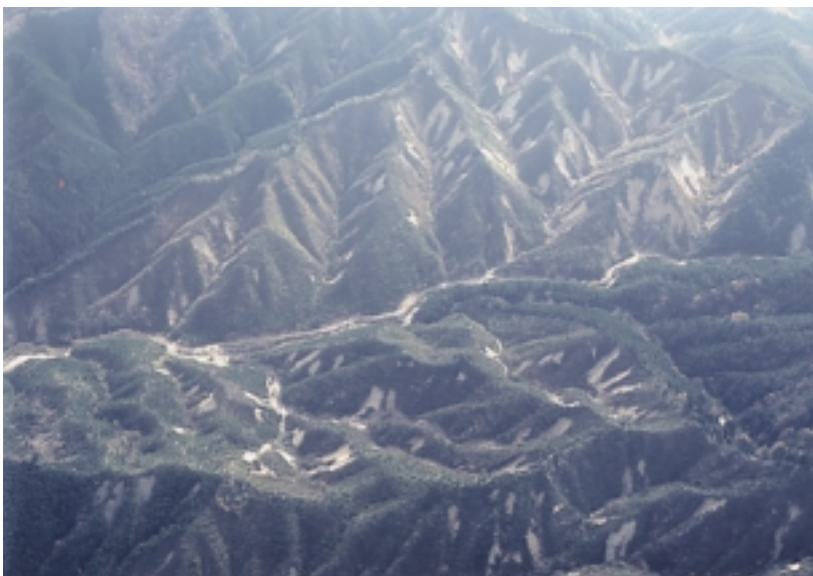
写真9c 空撮による山林での斜面崩壊発生状況

photo 9c Aerial photograph of landslides on forest area.

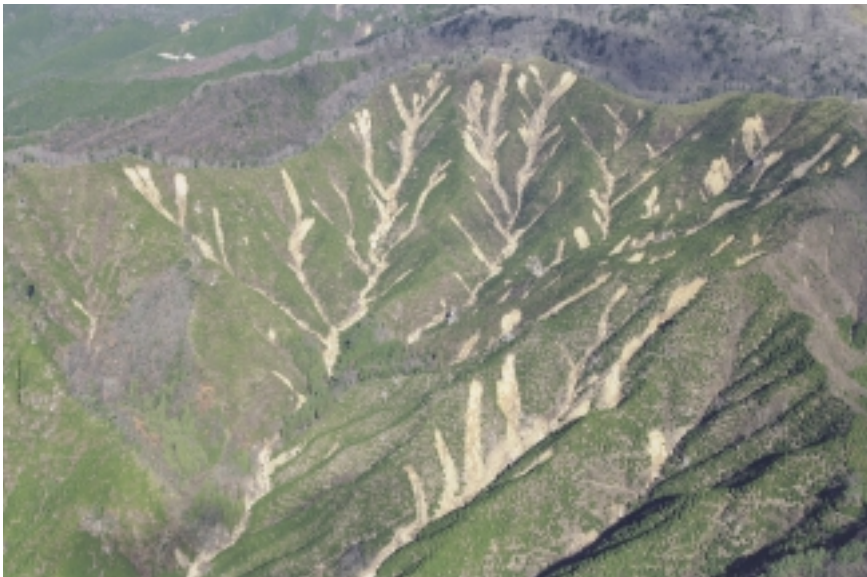
小戸名集落上流域の崩壊集中域に関しては現地調査を行なった。この流域では前述のように少なくとも 50 箇所以上の崩壊が発生している（写真 10）。尾根の直下で発生した崩壊もかなり多い。口絵 15、写真 11 に示すよう

写真 10 斜面崩壊が集中的に発生した下小戸名上流

photo 10 A large number of surfacial landslide on younger forest at Shimoodona.

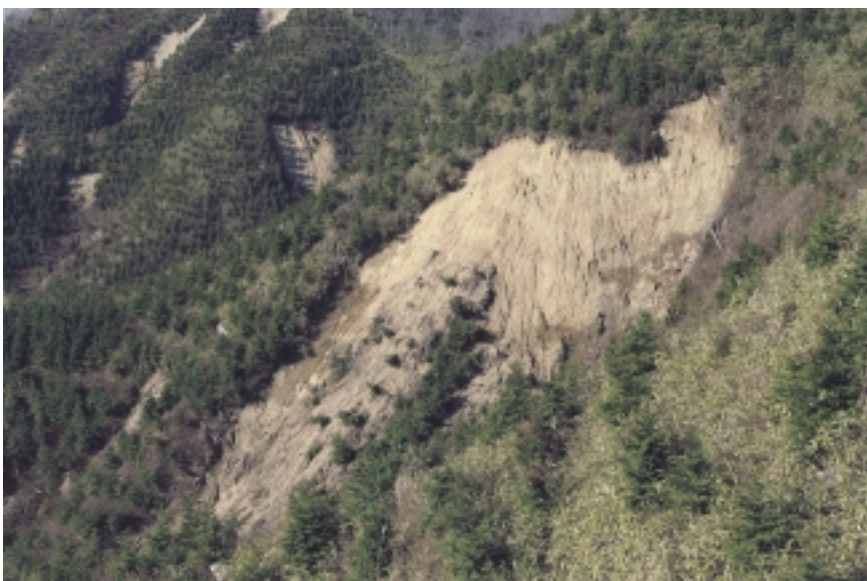
に、この流域においてはかなり平滑で崩壊深の浅い崩壊が多い。尾根の直下を源頭とする崩壊も多数認められる。雨水が直接斜面に浸透する伐採後間もない林地において根系の支持力が低下した影響もあって、多数の斜面崩壊が生じたと考えられる。

写真 11 下小戸名上流域の斜面崩壊の一例

photo 11 Surficial landslide at Shimoodona.

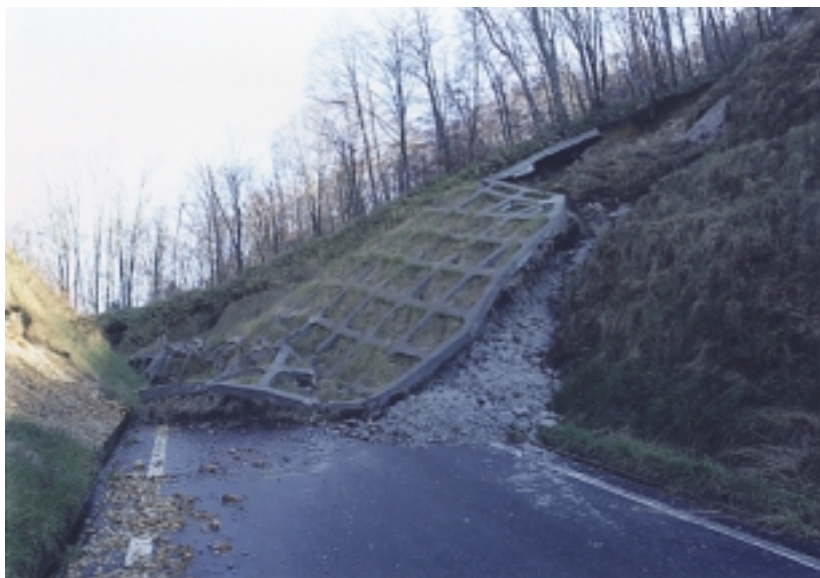
一部ではあるが人工の切土斜面が崩壊した事例も確認できた（写真 12a）。これは弱風化した花崗岩の節理に沿って滑りを生じたもので、崩土が林道をふさいで長期間の通行止となった。

写真 12a 林道における法面崩壊（ヤハズ峠付近）

Photo 12a Landslide at Yahazu-pass.

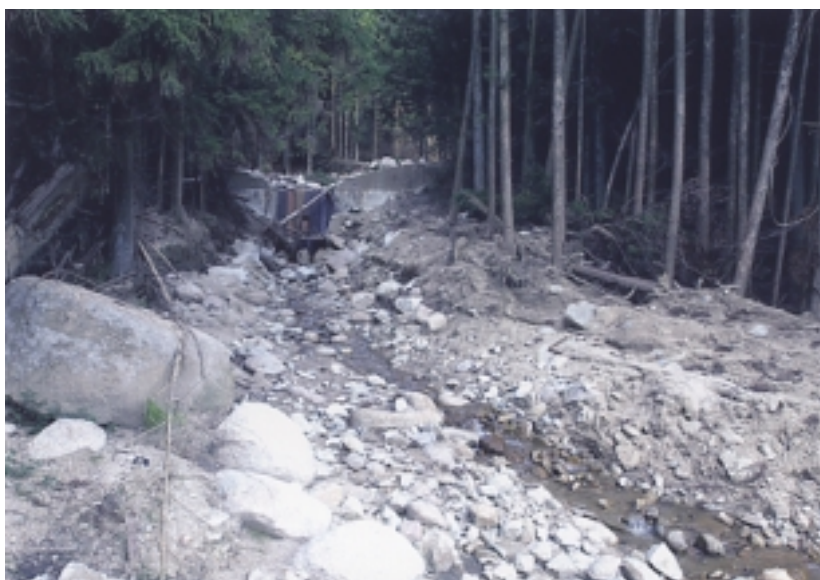
発生が認められる．表層崩壊によって生じたと思われる土石流は多く発生している．土石流が発生した溪流のほとんどが花崗岩の分布域であり，上流から大量の巨礫を運んだものが多い（写真 12b, 12c）．例外的に，変成岩の細礫からなる小規模な土石流を 1 箇所を確認している．いずれの土石流でも上流の崩壊が小規模のためか，小規模なものがほとんどである．どのため人家を直撃するような土石流はほとんどなかったと思われる．

写真 12b 土石流が流下した溪流の被災状況（根羽村初入付近）

photo 12b Debris flow disaster in Neba village.

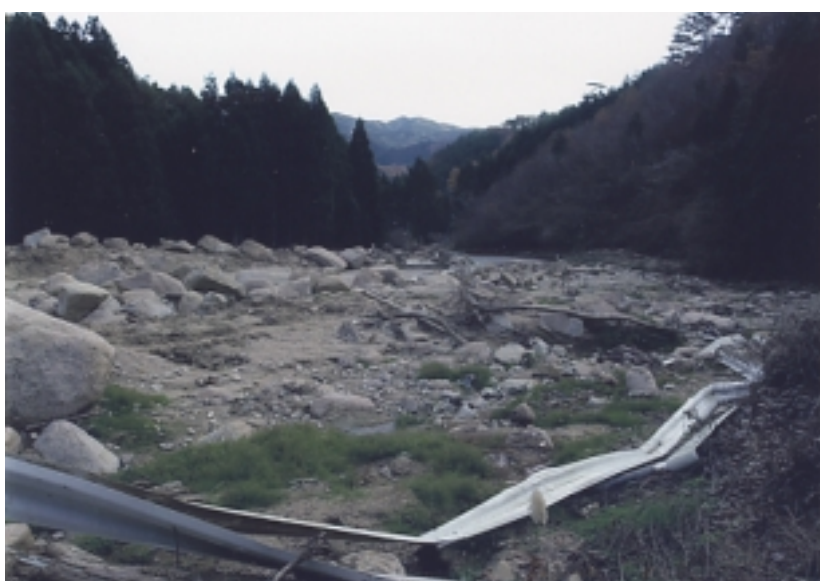
写真 12c 巨れきが大量に堆積した土石流堆積地

Photo 12c Large boulder deposit by debris flow.

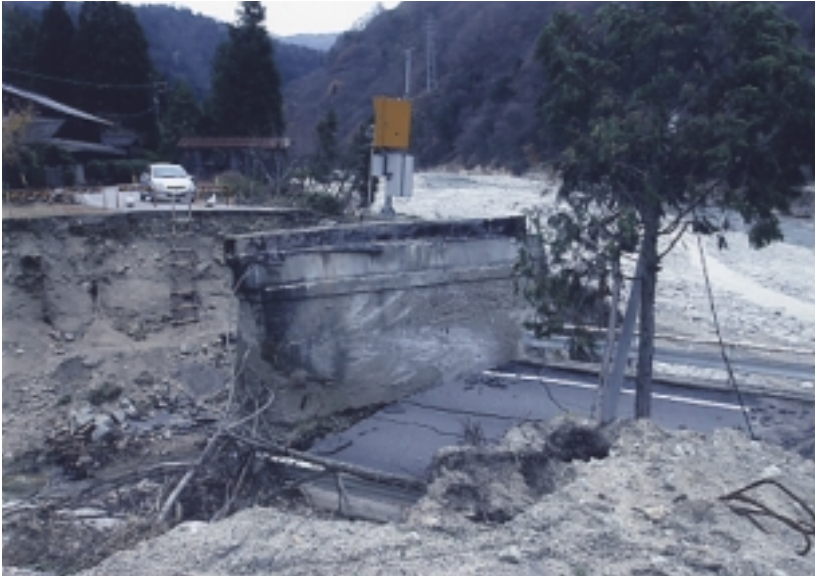
そのほか河川による溪岸侵食も各所で発生している．道路の不通箇所のいくつかは道路が流出したことによるものが多い．矢作川などの河川では増水した水流によって溪岸侵食が生じている（写真 13a, 13b）．上矢作町本郷では橋の流失が生じ，家屋の損壊などの被害も各所で見られた（写真 13c）．

写真 13a 平谷川溪岸の被災状況

**Photo 13a** Erosion disaster along the Hiratani river.

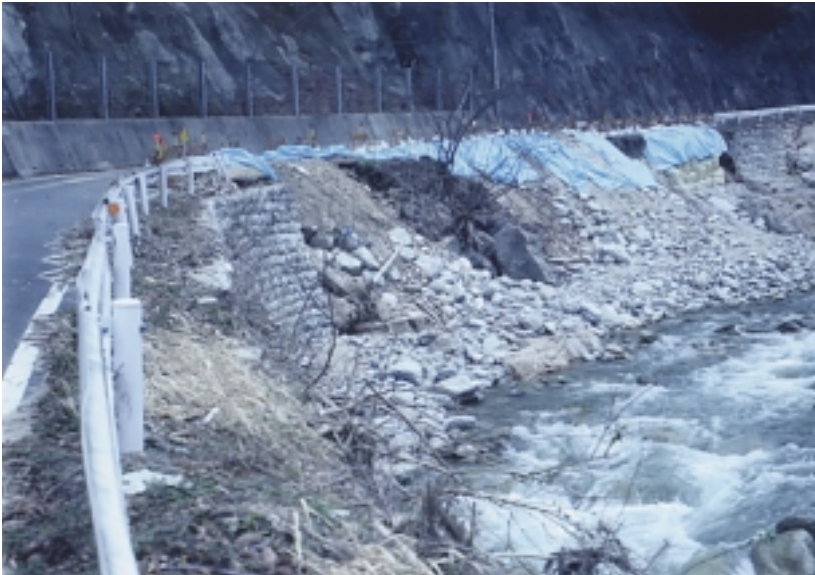
写真 13b 平谷川溪岸の侵食状況

**Photo 13b** Erosion disaster along the Hiratani river.

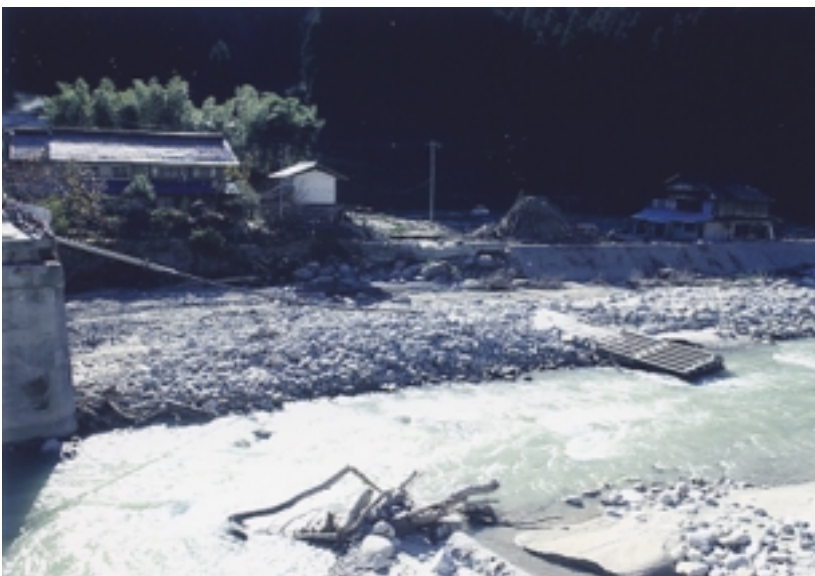
写真 13c 矢作川溪岸の橋と住家の被災状況

**Photo 13c** Erosion and flood disaster along the Yahagi river.
