## 2014年2月の南岸低気圧による降雪による雪崩被害

### Avalanche Disaster Caused by a Cyclonic Heavy Snowfall on February, 2014

This report summarizes the disaster caused by a cyclonic heavy snowfall on February, 2014. At least 10 people barely escaped death from avalanches that occurred in the pacific coast of East Japan. Avalanches occurred with a slope angle of 40–45° and no trees could stop the avalanches throughout the mountain area. More than several hundred avalanches drifted into roads in Yamanashi Prefecture. Falling snow crystal columns and plates were observed. The angle of repose of the falling snow was measured about 35–45°. The investigation and recording of the avalanches that occurred after the cyclonic heavy snowfall are very important in order to prevent future disasters.

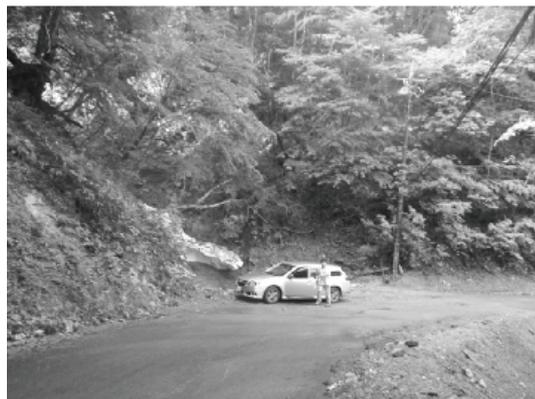
すぐにエンジンを停止し空気穴をスコップで開けるなど、女性の冷静な行動や、平素から車内に毛布やスコップを積んでいたことも命を救った要因である。奥鬼怒温泉の関係者からの聞き取りによれば、雪崩は通常発生しない箇所からも含め、林道沿いに多発し(図1)、また、温泉上部に設置してある雪崩対策施設は雪崩発生前にはほとんど埋没している状態であったとのことである(図2)。

図1 車両が雪崩に埋没した付近の状況(日光市)  
Fig. 1 The figure of Car buried by an avalanche (Nikko City).

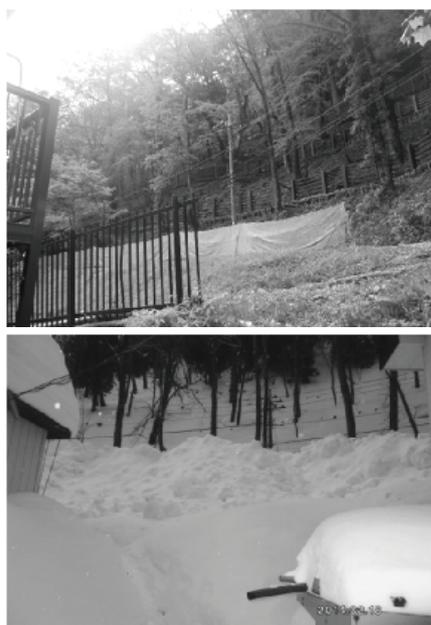
図2 雪崩の発生した温泉上部の雪崩予防柵  
(上: 無雪期, 下: 積雪期(加仁湯温泉より提供))  
Fig. 2 Support fences installed after avalanche occurrence  
(upper panel: no snow period, lower panel: snow-covered season (Kaniya Onsen)).

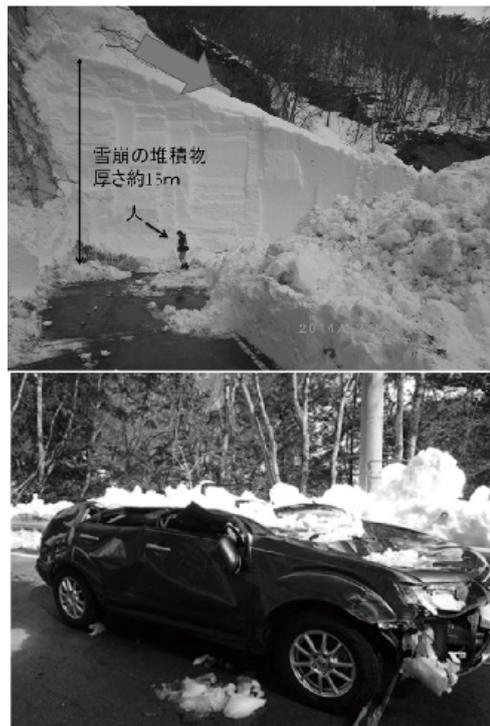
た。被救助者からのヒヤリングによると「サー」という音とともに雪崩が複数回発生していたとのことである(図3)。埋まった車の上には15mもの雪崩デブリが堆積し、大破して5日後に発見された。防災科研では雪崩埋没者捜索用のゾンデ棒を用いて埋没した車の発見に協力した(図4)。

図3 上: 道路上に堆積した雪崩のデブリ(厚さ15m)  
(甲府市古関2014/2/23),  
下: 雪崩に埋没して破壊された車  
Fig. 3 Upper panel: Avalanche debris on the road (15 m thick) (Furuseki Koufu City 2014/2/23)  
Lower panel: car damaged by avalanche.

が関係しているものと推定される。図 3 に示すように、埋没車には横からの大きな荷重がかかっていない。また、長さ 500～600 m 程度の大規模な雪崩でも、見通し角は 35～40 度と大きく、停止しやすいことを示している。ヒアリング結果と合わせると、今回の雪崩は厚さ数 10 cm 程度となった時点で発生しており、そのため雪崩の流下速度や衝撃力は小さく、見通し角が大きくなっている(停止しやすい)ものと推定される(図 15)。また、同一斜面でも複数回の雪崩が発生していたことも大量堆積の原因である可能性も考えられる。

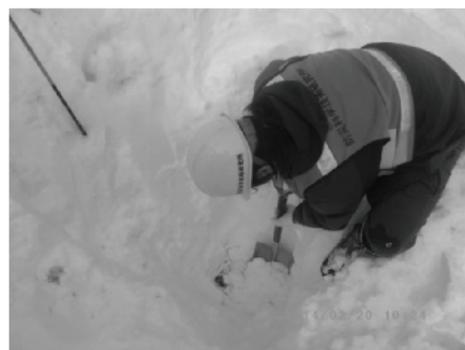
図4 雪崩による埋没車の発見(甲府市古関2/20)  
Fig. 4 Location of a car buried under the avalanche debris (Furuseki Koufu City 2/20).

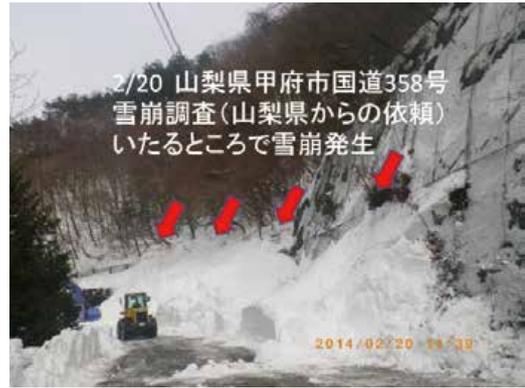
山梨県内では、勾配40～45度の斜面や法面が道路に隣接している箇所では、雪崩が多発したところも多く(図5)、雪崩調査結果からは道路に影響する雪崩は少なくとも数百カ所以上発生していたと推定される(図6)。また、雪崩は落石防止用ネットを一部通過しているが、ネット斜面側のポケットにデブリが大量に堆積した状況も多く見られた(図5)。また、大規模な斜面では大量のデブリが道路上に堆積していた(図3)。

図5 山梨県内の雪崩デブリの除雪状況  
Fig. 5 Avalanche debris removal in Yamanashi Prefecture.

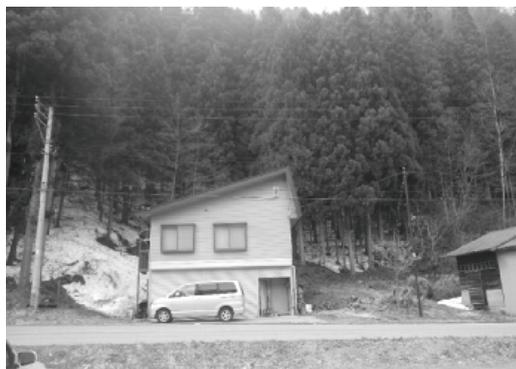
発生しない斜面からも表層雪崩が多数発生した(図7)。

図7 福島県桜枝岐村で雪崩が発生した高木が密生した斜面

Fig. 7 The grown trees surrounded slope that avalanche occurred in Hinoemata Fukushima Prefecture.

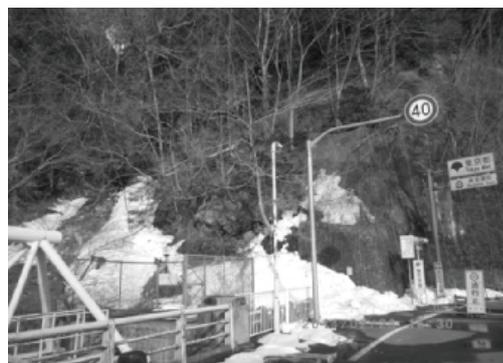
図9 東京都奥多摩地方の雪崩

Fig. 9 Avalanches in Okutama Tokyo Prefecture.

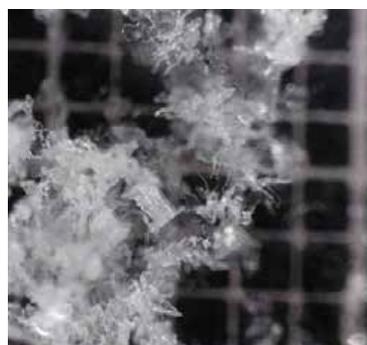
以上のような雪崩が多発したのは、南岸低気圧で降った雪が冬型で降ることが多い樹枝状とは異なり、雪結晶同士の結びつきが弱く、グラニュー糖のようにさらさらとして、崩れやすい結晶形だったことが大きな要因だと推察される。図10は2014年4月5日に長野県諏訪市で採取した南岸低気圧による降雪の拡大写真で、鼓型や角柱の結晶が見られる。この種の降雪の物理特性は未だ不明な点が多いが、簡易安息角測定装置での2回の測定では安息角が35度、45度と樹枝状の降雪よりも小さい結果が得られた(図11)。このように安息角が小さく崩れやすい性質のため、通常雪崩が発生しづらい樹林帯からの雪崩発生が多かったものと考えられる(図12、14)。

図10 南岸低気圧による崩れやすい雪の結晶  
Fig. 10 Snow crystal from the cyclone.

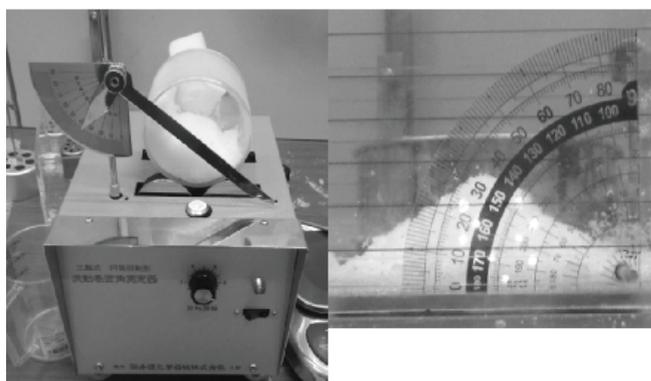
図11 南岸低気圧による降雪の安息角  
Fig. 11 Angle of rest of snow crystals from the cyclone.

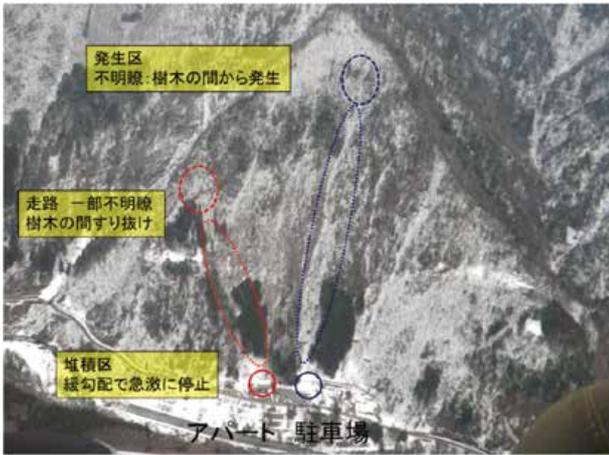
図 12 山梨県での雪崩発生状況(早川町 2014/3/10)  
Fig. 12 Avalanches in Hayakawacho Yamanashi-prefecture (2014/3/10).

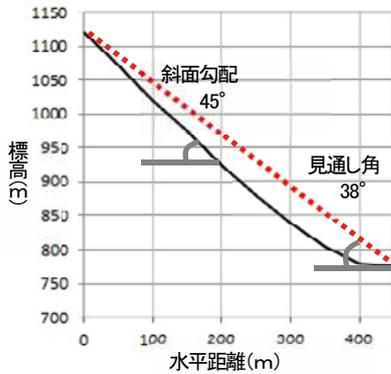
図 13 雪崩流下経路の縦断図(早川町)  
Fig. 13 Topographical longitudinal section of avalanche path in Hayakawa town.

このように南岸低気圧での降雪による雪崩は、崩れやすいが、停止しやすい性質があるものと推定される(図 12, 13, 14, 15)が、これらの雪崩の運動特性についても未解明な点が多い。今後、発生のメカニズムや運動特性について実験などを通して解明していく必要がある。

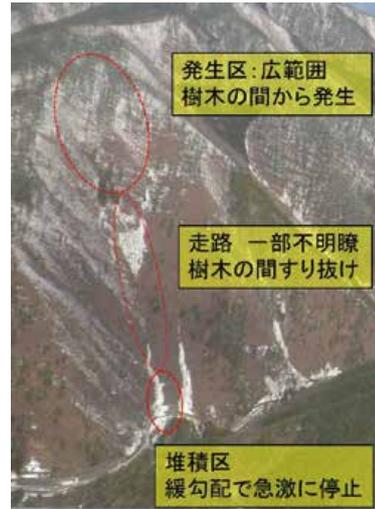
図 14 山梨県での雪崩発生状況(甲府市 2014/3/10)  
Fig. 14 Avalanches in Koufuchu City(2014/3/10).

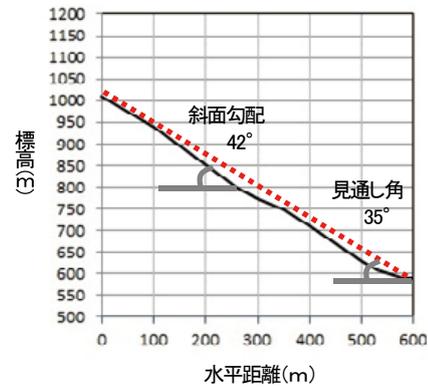
図 15 雪崩流下経路の縦断図(甲府市古閑)  
Fig. 15 Topographical longitudinal section of avalanche path in Furuseki Koufuchu City.

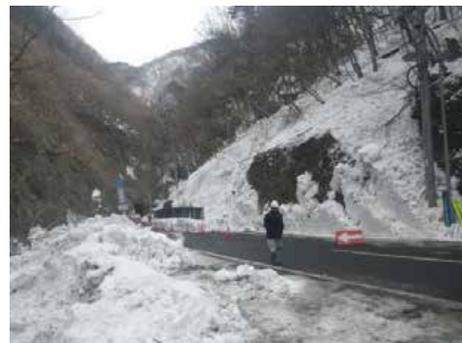
山梨県では、3 月には全層雪崩(図 16)や富士スバルラインで雪崩が発生する等など融雪期の被害も発生した(図 17, 18)。4 月から 6 月にかけては富士吉田市において雪代の危険性が周知され、調査と住民への情報提供が継続された。

図 16 山梨県内の全層雪崩発生状況(2014/3/7)  
Fig. 16 Full depth avalanche in Yamanashi Prefecture (2014/3/7).

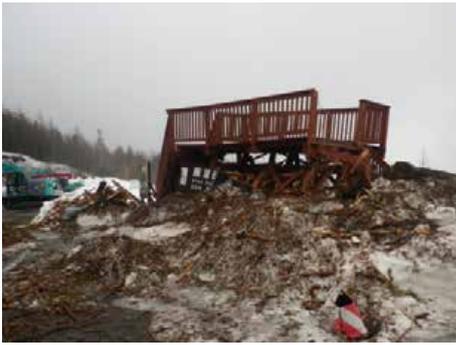
図 17 富士スバルライン雪崩被害(2014/3/19)  
Fig. 17 Avalanche disaster at Fujisubaru line (2014/3/19).

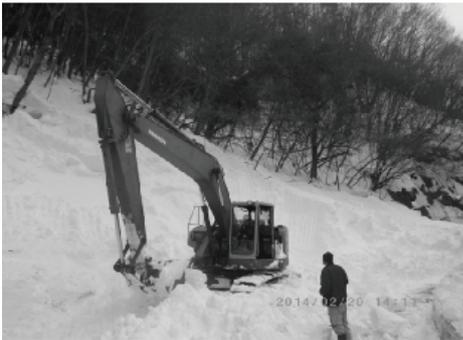
図 18 山梨県内の雪崩デブリの除雪状況  
Fig. 18 Snow debris removal in Yamanashi-prefecture.
