# 中華人民共和国地震工作概況唐山地震家屋被害と都市地震防災（翻訳）

著者	国立防災科学技術センター
雑誌名	防災科学技術研究所 研究資料
号	56
ページ	1-32
発行年	1981-03
URL	<a href="http://doi.org/10.24732/nied.00001670">http://doi.org/10.24732/nied.00001670</a>

# 唐山地震房屋震害和城市地震防灾

Buildings Damaged in Tangshan Earthquake and  
Urban Control of Earthquake Disaster

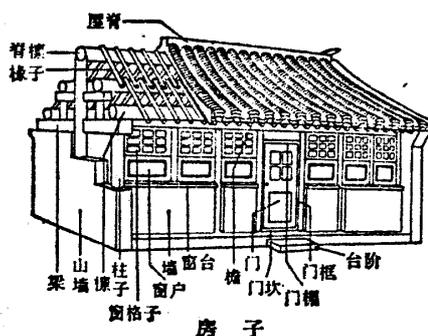
大空間レンガ家屋の骨組みには鋼材のもの、木材のもの、鉄筋コンクリートのものなどがある。屋根には大型屋根板、あるいは軽量瓦などが使われている。天井の被害は多くの場合、山壁（後注3参照）の頂点部分での破壊崩壊という形で現れた。大広間部分には普通柱がなく、二層の支持台がある場合には鉄筋コンクリート柱が備えられているものである。唐山地震の時には多く被

訳者後注3図 山壁(「山牆」)。「現代漢語詞典」(商務印書館，1979年)による。

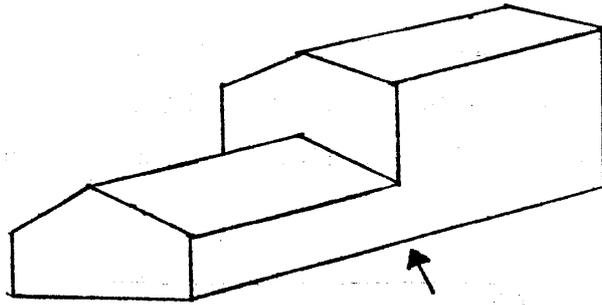
(2) 棟高の異なる2棟の連結した形の工場屋舎（後注4参照）の接合部の、中柱の肩部と荷重受け台の開裂破壊、これが唐山地震で生じた平屋建て工場の被害の典型的なものの一つである。主な原因は、工場の屋根の高さが違うため、双方の屋舎の振動特性が違い、地震のとき振動周期があわず、高周期振動成分の影響で、柱の両側の建て物が反対の方向へ行こうとする運動が作用し、柱の肩部（支持台）に働く水平地震剪断力が増大したからである。すなわち、ちょうど一般の柱に対して柱肩や支持台に対して水平引っ張り力に対する配慮をしないのと同じようになったためである。実際にあらわれた重大な開裂と破損は、理論的な計算結果とも一致している。

訳者後注 4 図 棟高の異なる 2 棟の連結した形の工場屋舎。（「高低跨廠房」）
