# 大型耐震実験装置加振機等精密分解点検報告

The Inspection Report of the Actuators in the Large-scale Shaking Table at NRCDP

国立防災科学技術センター

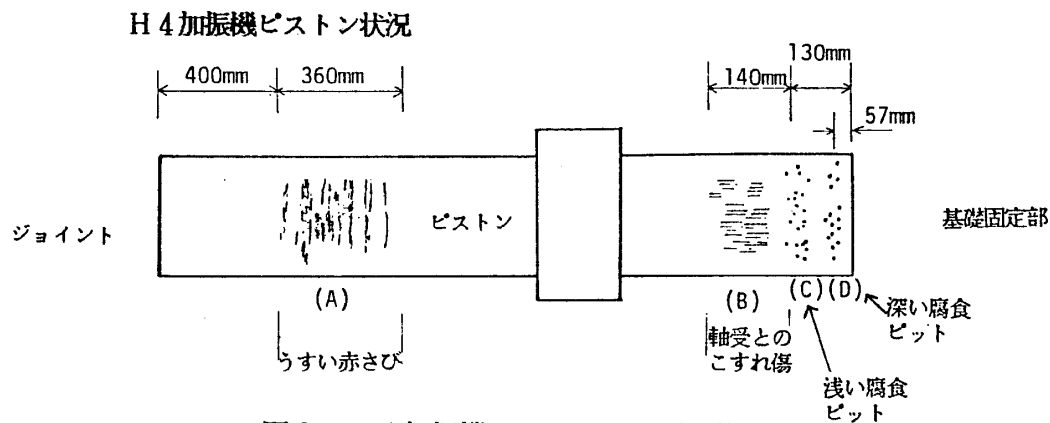
図3 H4加振機ピストン「さび」状況図

基礎固定部側先端近くには1～2mm径の腐食ピットが多数認められる。又、シール用のフェルトと接する個所にも1mm径以下ではあるが腐食ピットが多数認められる。摺動部は高周波焼入されており、場所によって高い内部応力を保有しているものでこれら腐食ピットが引張の残留応力の個所にまで到達すると応力腐食割れを急速に進展させる恐れがある。軸受との摺動域には強い摺動傷が認められるが軸受がLBC材（鉛青銅）であるため、かなり強い当たりといえども材質的には焼付等の問題がこの部分で発生するとは考えられない。（図3参照）

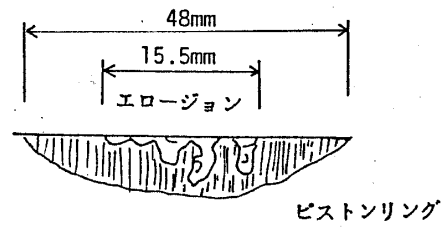
図4 H4加振機ピストンリング状況図

微小の異物の咬込み、及びそれがもとでのエロージョンまで発展している個所が見受けられる。交換を要すると考えられる。

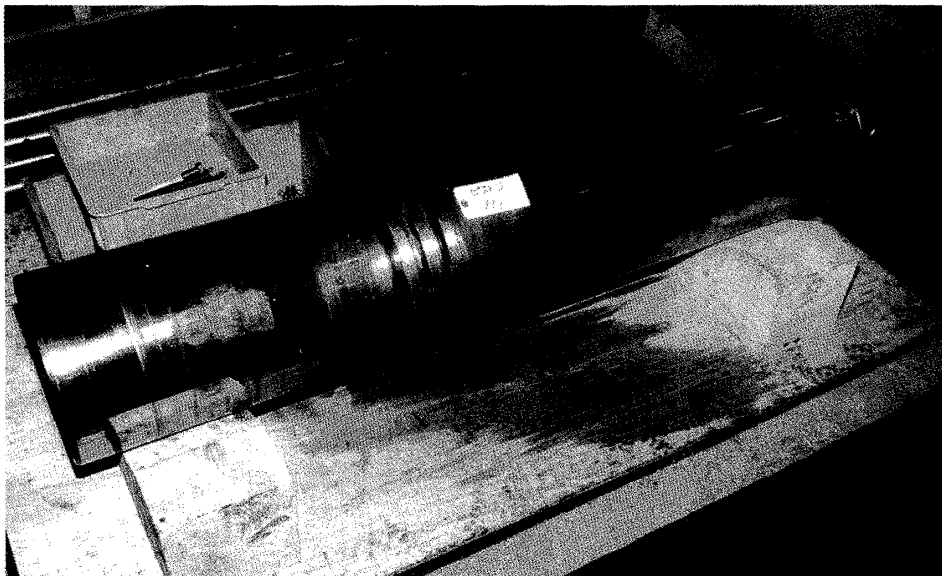
写真1 H1加振機ピストン外観（こすれ傷の鮮明さを出すために白黒とした）

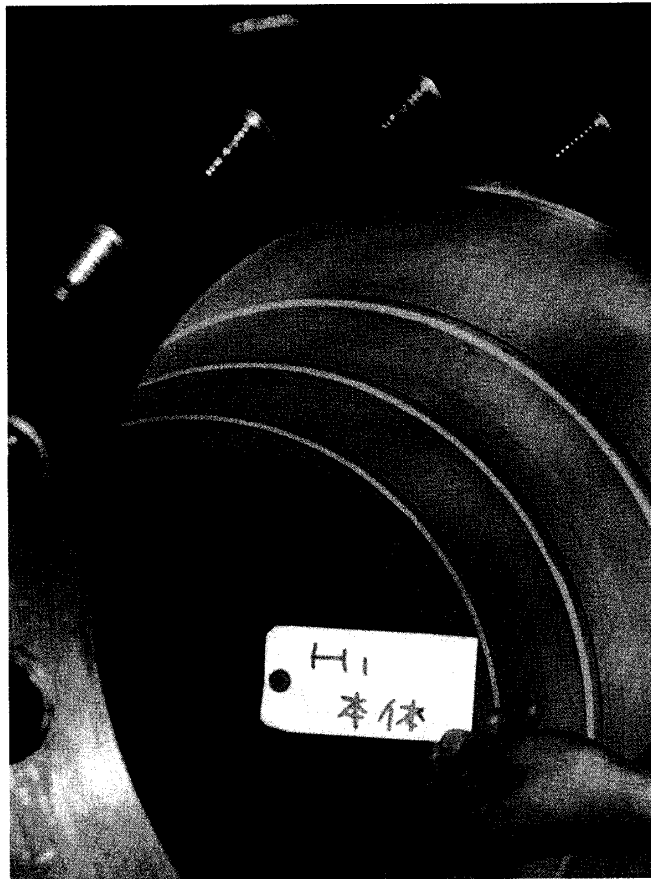
出口付近に腐食が認められるが、これはピストン先端近くに認められた腐食と対応するものである。ここは外気と接する個所であり、湿気にさらされる機会が多いために生じた腐食であろう。シリンダは鍛鋼であり今後、防錆処置を十分施せば、変形が生じない限り問題とはならない。

写真3 H1加振機シリンダ内面着色検査（「さび」発生部が分かる）

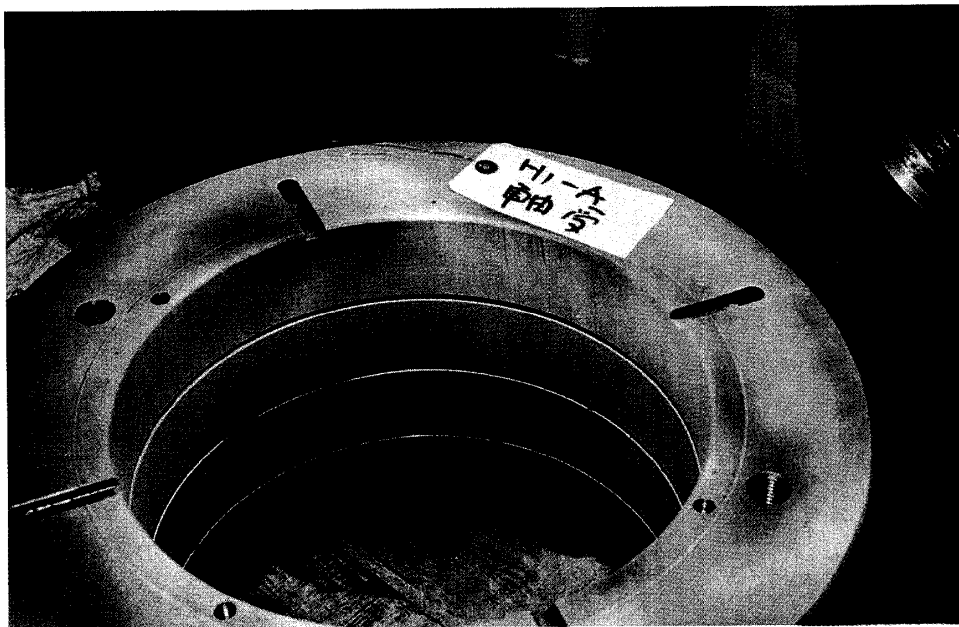
ピストンとの強い摺動條痕が認められる。油圧性能劣化を来す恐れがあり、場合によっては交換を要する。材質的に傷んでいるわけではないが、引っ掻き傷に至っている個所もあり、今後の使用によっては、増々拡大する恐れがある。

写真4 H1加振機軸受A着色検査

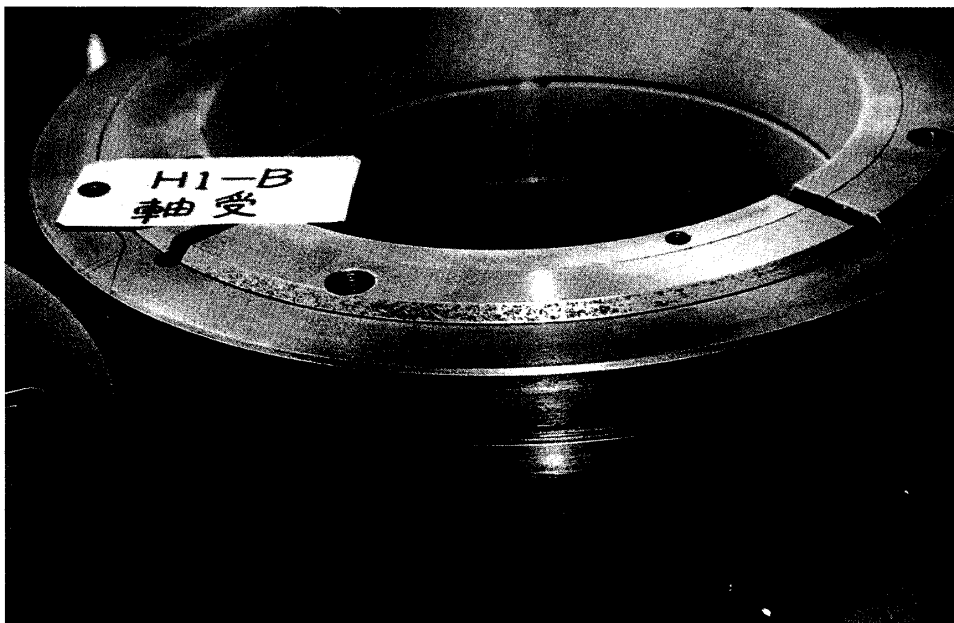
写真5 H1加振機軸受B外面「さび」

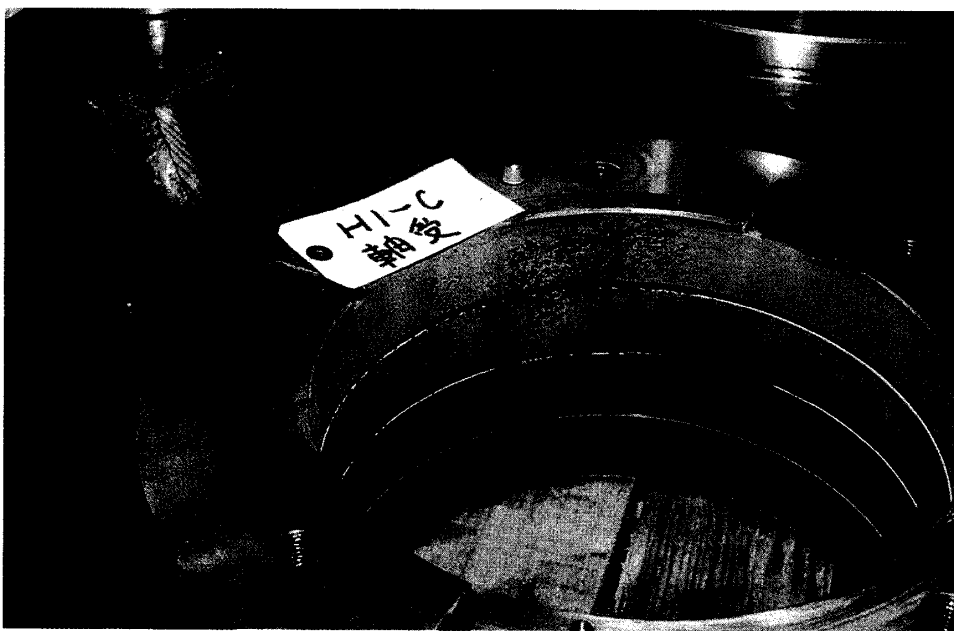
写真6 H1加振機軸受C内面「さび」

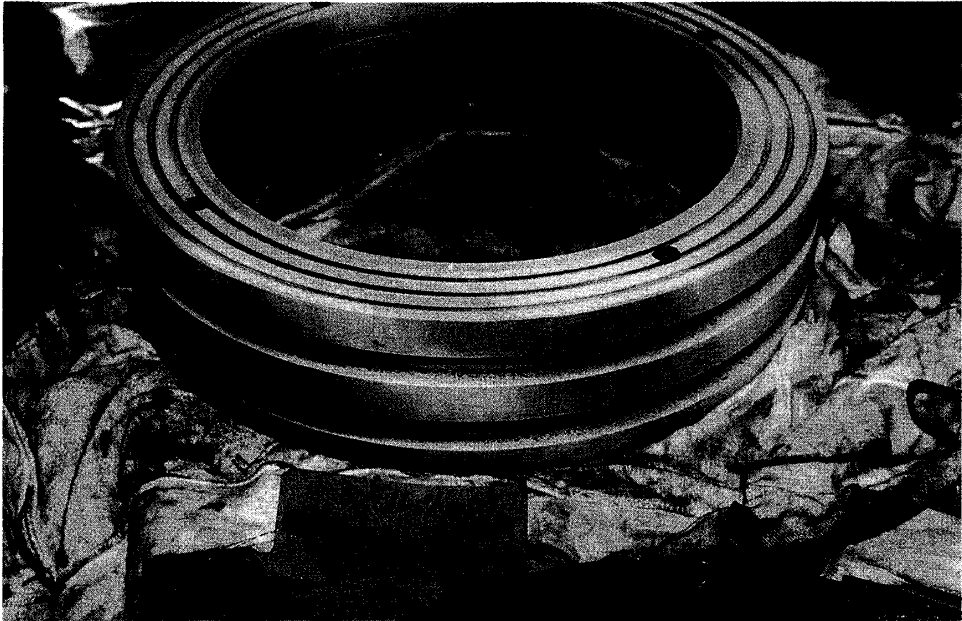
軸受と同じことが言える。

写真7 H1加振機シールリングA (内部にこすれ跡がみられる)

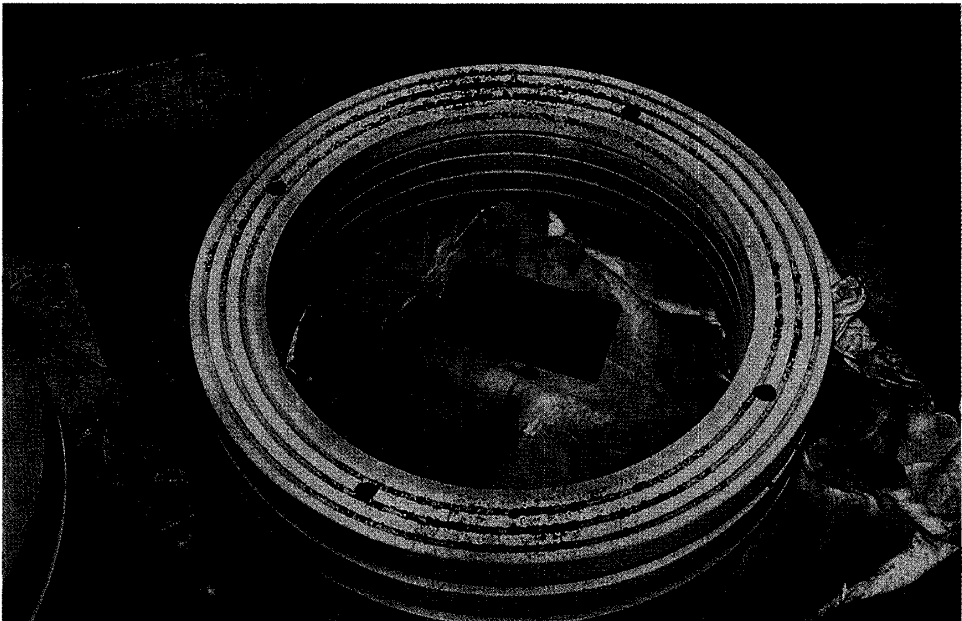
写真8 H1加振機シールリングB 着色検査（「さび」が目立つ）

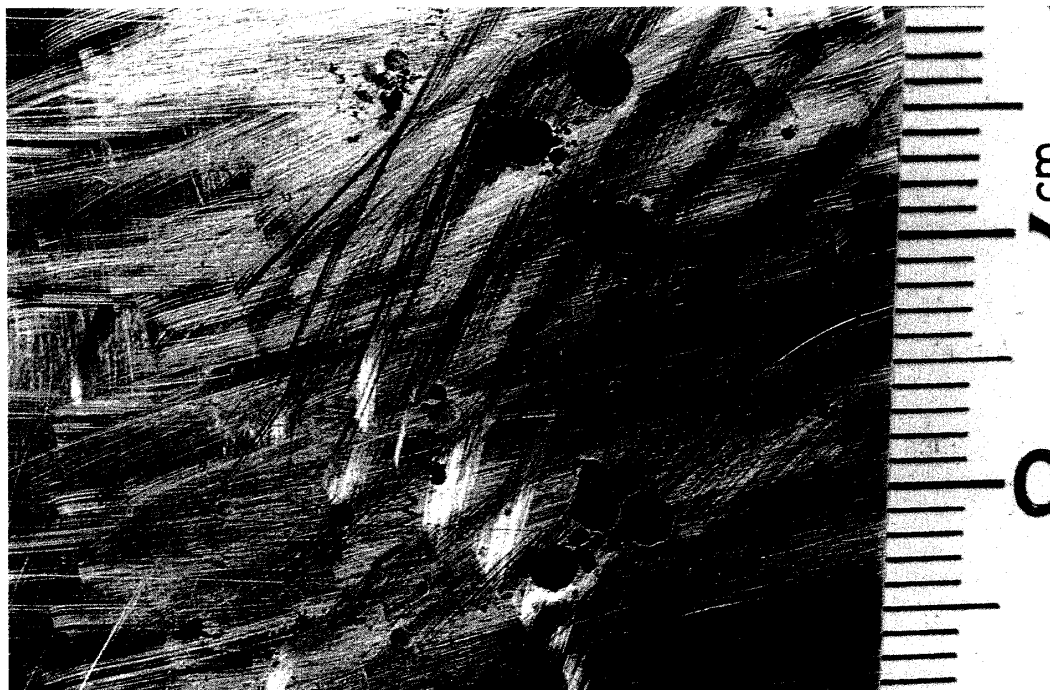
写真14 H 4 加振機ピストン腐食ピット (図3の(D) 部)

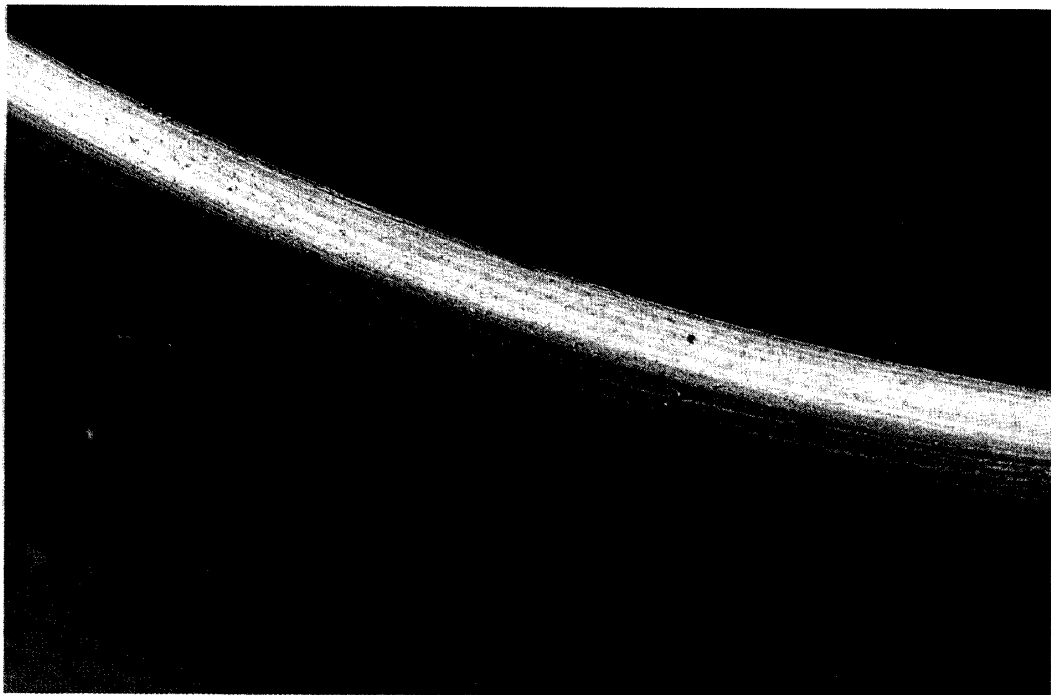
写真16 H 4 加振機シリンダ内面「さび」

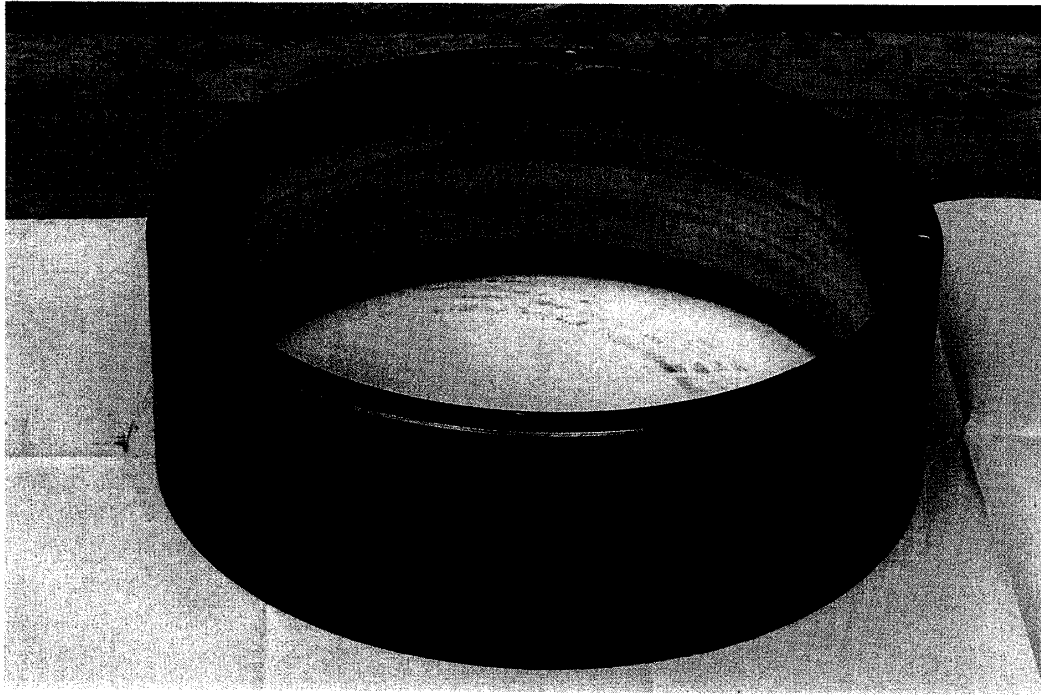
写真17 H 4 加振機スリーブ外観

本部品は滲炭部品である。LBC材製ピストンリングとの摺動により内面の研削表面が

磨かれ研削時に生ずる波状表面が浮出された状況になっているが特に問題はない。

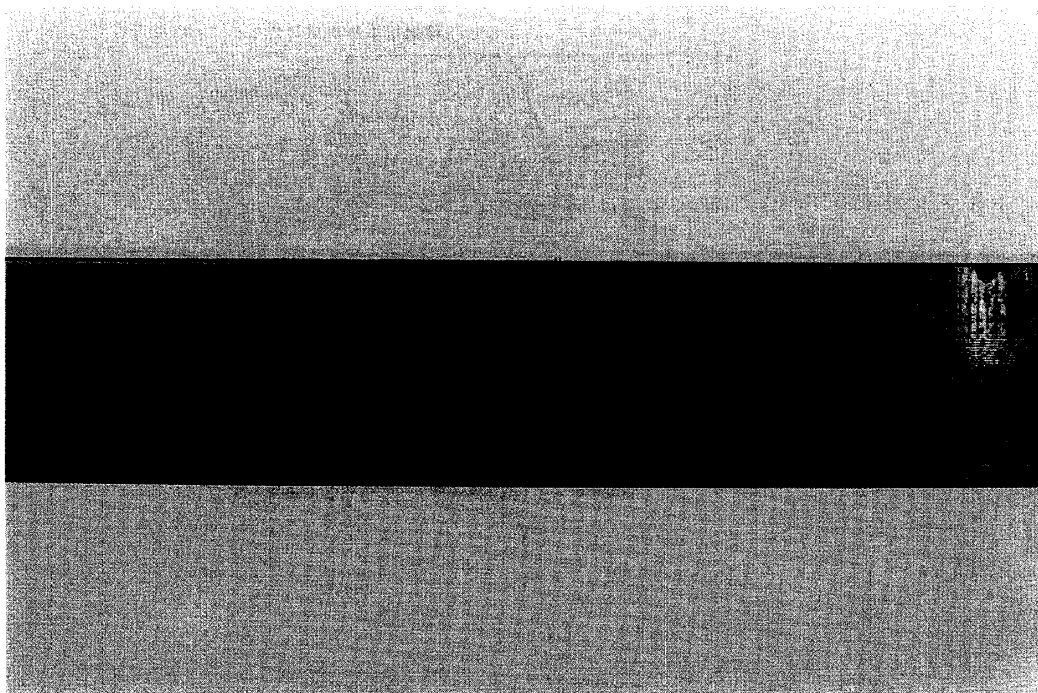
写真29 ピストンリングエロージョン(図4 の上図)

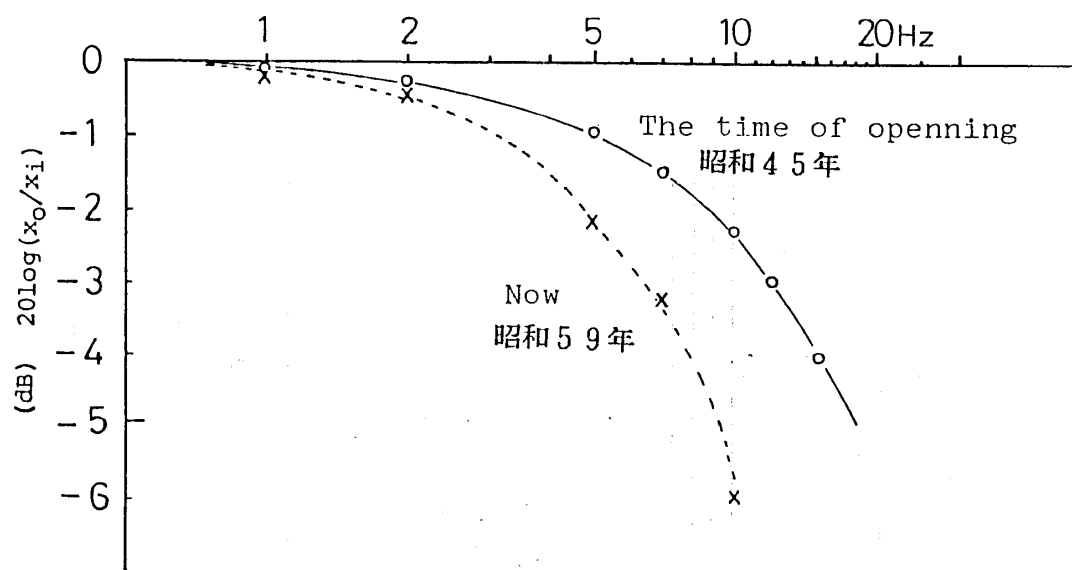
図14 振動台応答特性の使用開始と現在の比較

図10～13に4台の加振機の応答性能を示す。機械的性能を明らかにするため、サーボループゲインを1に設定し、フィードバックは加振機変位信号だけとした。使用開始時の振動台応答特性と現在を比較すると図14のように性能の低下が分かる。この性能低下は使用開始から3年後の昭和48年から見られる現象である。図15に限界性能特性をしめす。速度限界と加振力限界の低下が見られるが、これらは加振機内部の油漏れとサーボ弁の性能低下によるものと考えられる。図16に加速度波形の歪率を示す。この測定は振動台調整直後に行われたもので最良の状態における歪率である。しかし、50%を越えるものがあり、良好な実験を行うのには不向きな程大きな値となっており、近年設けられた他機関のものと比べると2～3倍の歪率である。
