平成29年7月九州北部豪雨に伴う地盤災害被害について

Damage of Geotechnical Disaster Induced by the July 2017 Northern Kyushu Heavy Rainfall

Toru DANJO and Tomohiro ISHIZAWA

**Storm, Flood and Landslide Research Division,
National Research Institute for Earth Science and Disaster Resilience, Japan
t.danjo@bosai.go.jp, ishizawa@bosai.go.jp*

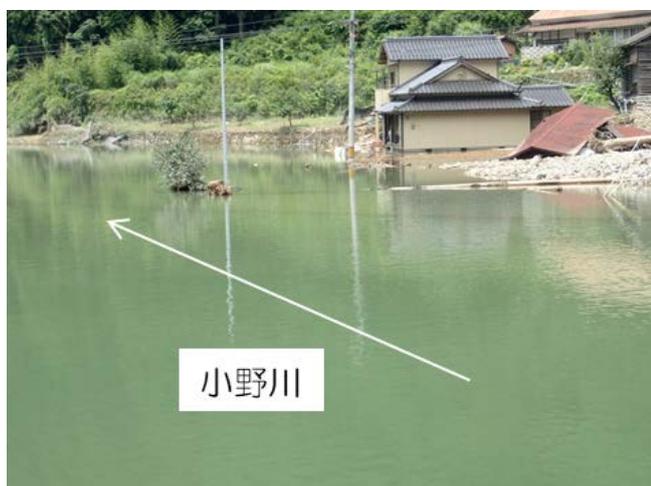
H29 年九州北部豪雨において大規模な斜面崩壊が発生した地区の 1 つであり、小野川の右岸側の斜面崩壊により、土砂ダムが形成された。大規模な斜面崩壊箇所の上流部では、調査時も浸水していた(写真 1(a), (b))。災害当初は、県道 107 号線が寸断されていたが、調査時は迂回路が整備され通行が可能となっていた。

(a) 日田市小野地区の土砂災害に伴う河道閉塞による浸水状況

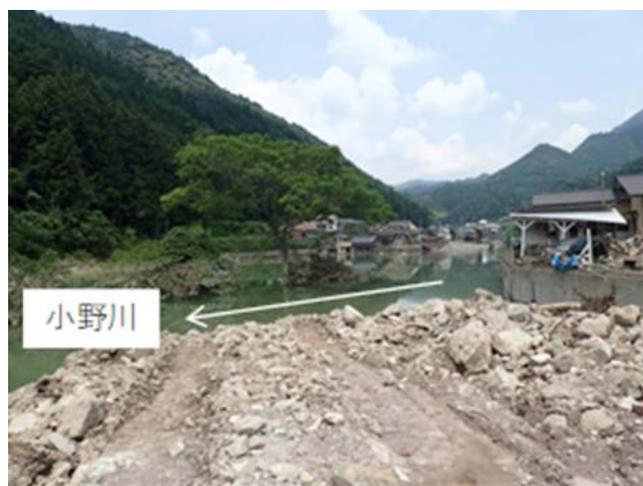
(b) 日田市小野地区の土砂災害に伴う護岸浸食

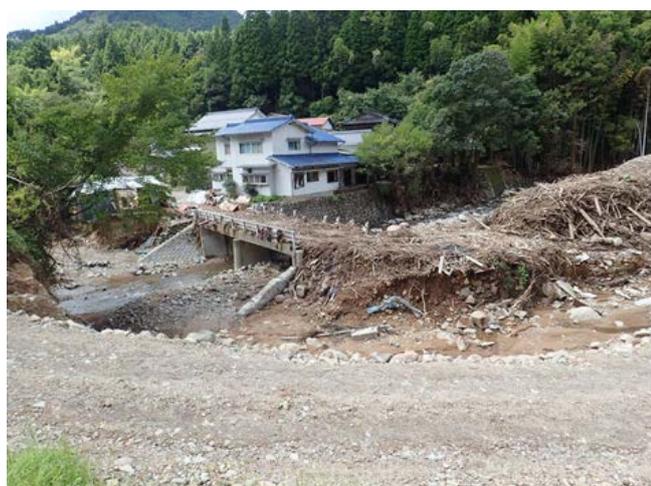
本地区は、鶴河内川が県道 107 号線と並行して流れており、土砂災害に伴う流木が欄干に堆積している状況であった(写真 2(a))。また、橋梁周辺は浸水しており、河川氾濫したことは明確な状況であった。

(a) 日田市鶴河内地区の流木状況

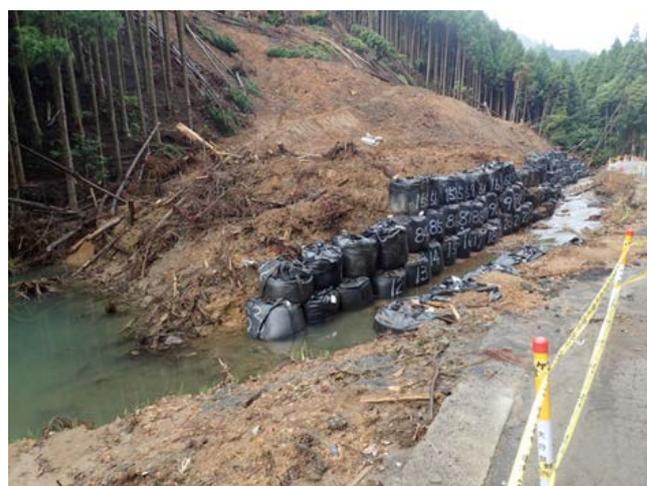
また、大規模な土砂が流入し、河道閉塞していた部分もあり、当然のことながら河岸浸食が発生していた(写真 2(b))。

(b) 日田市鶴河内地区の河道閉塞による浸水状況

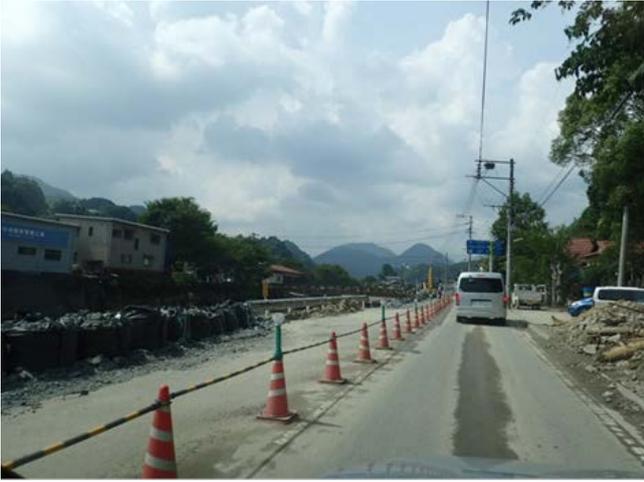
国道 211 号線と並行して流れる宝珠山川の宝珠山駅付近の福井地区では、護岸浸食ならびに浸食に伴う道路被害が多数確認された。また、多数の流木が橋桁や欄干部分、川沿い等に溜まっていた。調査時の日田彦山線における宝珠山駅前周辺を写真 3(a), (b) に示す。欄干部分に流木が残っていたことから、豪雨時に橋桁が浸水していたことが推測される。また 2 車線の道路の内、川沿いの道路が浸食による被害にあったことから、調査時は片側車線が通行できない状態であった。

(a) 東峰村宝珠山駅付近の護岸浸食および道路被害

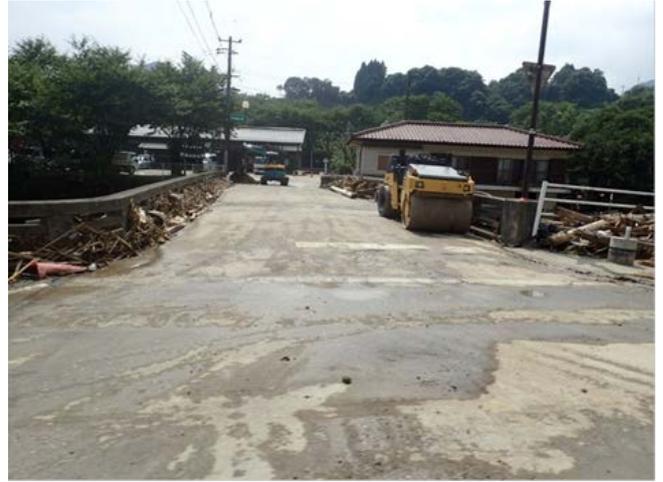
(b) 東峰村宝珠山駅付近の橋梁の欄干部の流木

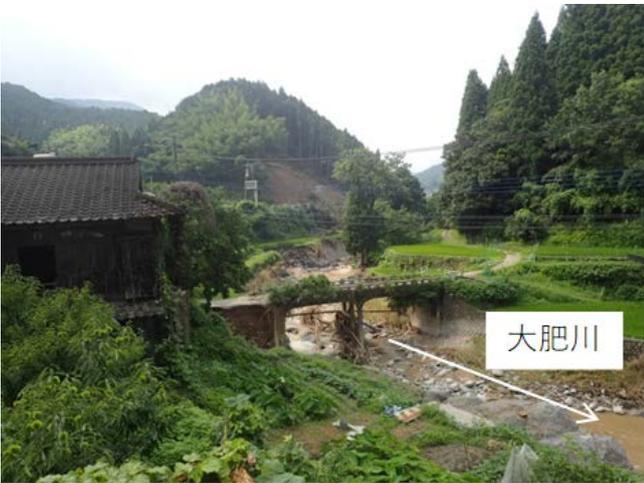
(c) 国道 211 号線と県道 52 号線が交わる地域の浸水・流木被害

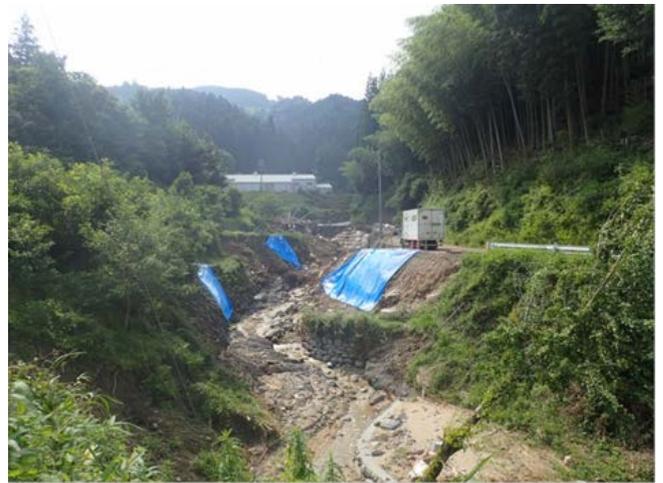
だ残っていた。また、豪雨に伴う水位上昇により、護岸浸食が発生していた。特に、大肥川と国道211号線が交わる道路盛土が浸食されていたが、調査時には通行可能となっていた。また、道路法面での斜面崩壊により土砂が道路に流入し、さらに大肥川に流れ込んでいる箇所が見られた。

(d) 国道 211 号線と県道 52 号線が交わる地域の護岸浸食

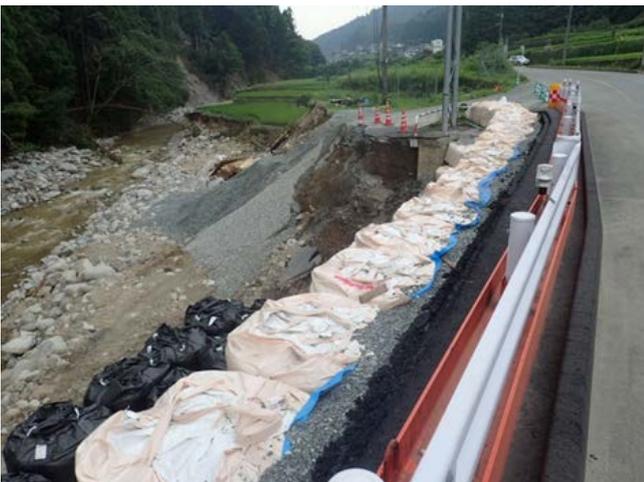
(e) 国道 211 号線と県道 52 号線が交わる地域の護岸浸食による道路被害

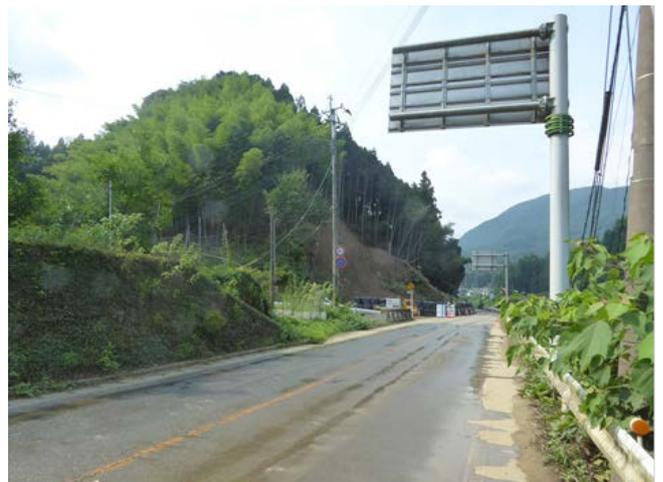
(f) 国道 211 号線と県道 52 号線が交わる地域の土砂災害による道路被害

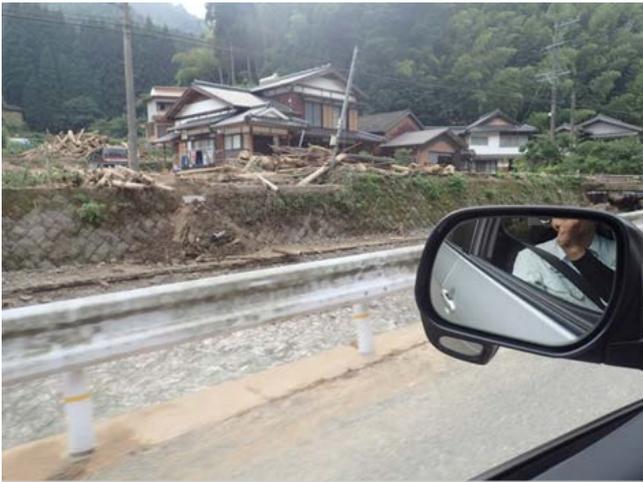
国道211号線の北側の小石原鼓地区においても、豪雨による大肥川の増水に伴い、護岸の浸食が見られた。また、流木による家屋被害が見られ(写真4(g))、多くの流木が道路脇に点在していたことから、被害の甚大さが容易に推測される。

(a) 国道 211 号線沿いの流木による家屋被害と護岸浸食

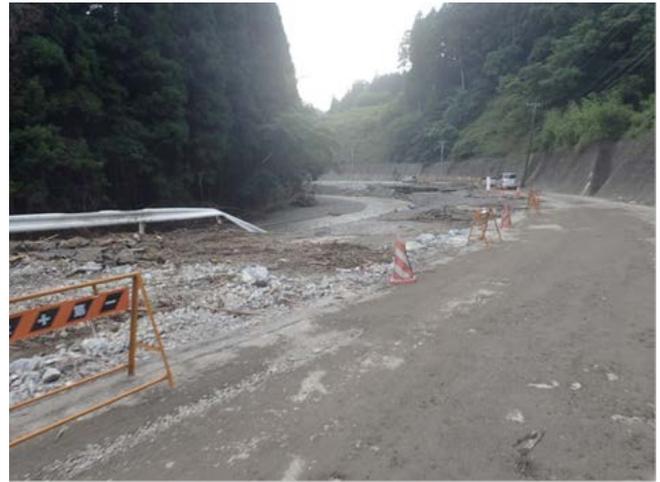
東峰村の北西に位置し、国道500号線と小石原川とが並行して流れる小石原地区においても、護岸浸食に伴う道路被害(写真4(h))が見られた。

(b) 国道 500 号線沿いの護岸浸食に伴う道路被害

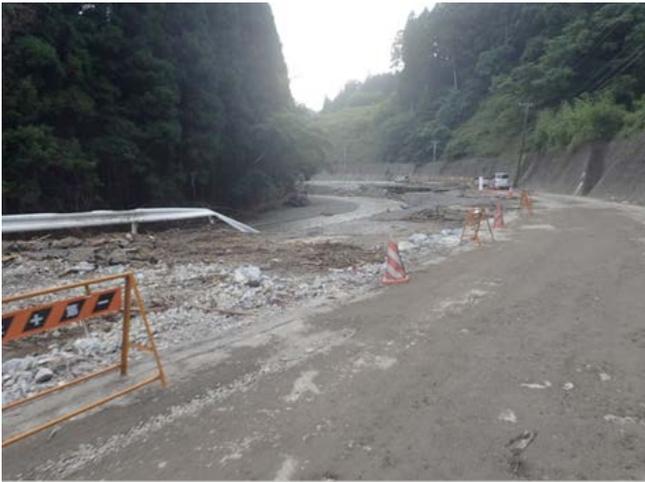
本地区では、県道509号線および寺内ダムにおける被害状況の確認を行った。本区間は、佐田川、黒川が並行して流れていることから、護岸浸食(写真5(a), (b))が見られ、道路被害ならびに護岸擁壁ブロックの剥離した箇所(写真5(c))が見られた。一部、土砂が河川に流出し河道閉塞が起きたような場所(写真5(d))が見られた。

(a) 県道 509 号線の護岸浸食に伴う道路被害

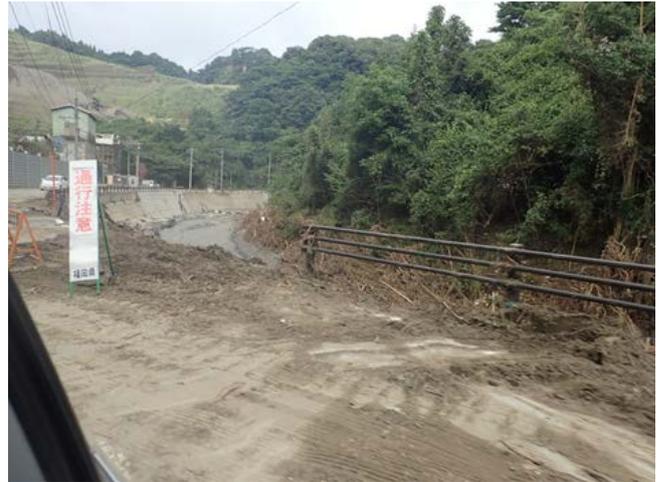
(b) 県道 509 号線の護岸浸食

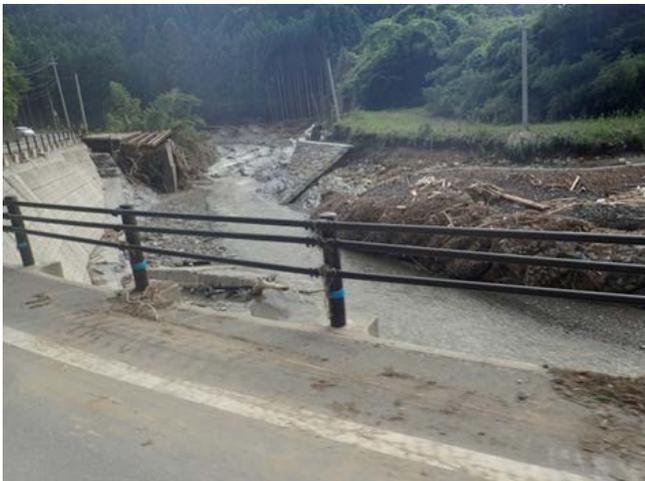
(c) 県道 509 号線の護備のコンクリートの剥離

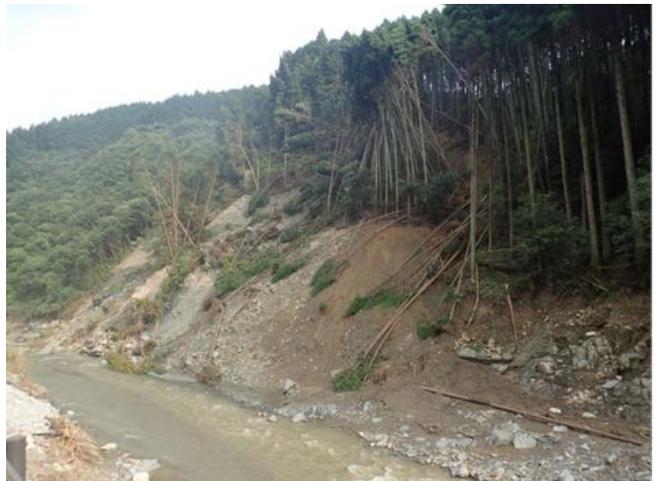
(d) 県道 509 号線の河道閉塞した可能性がある斜面崩壊

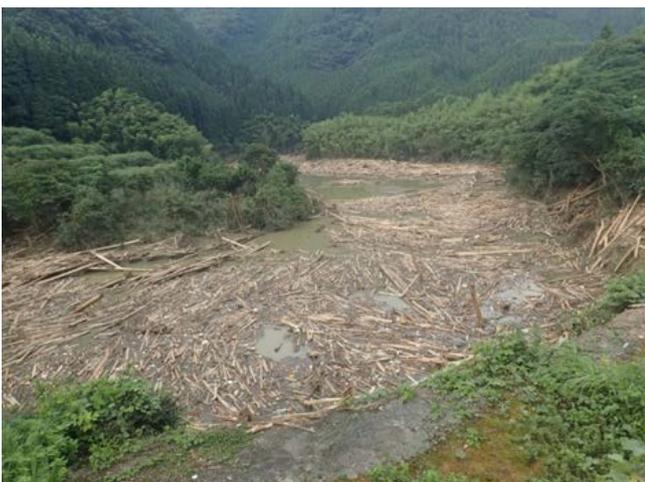
われている状況であった(写真 5(e)). その一方、寺内ダムの堤体付近には網場の効果により流木が見られなかった(写真 5(f)).

(e) 寺内ダム上流の流木状況

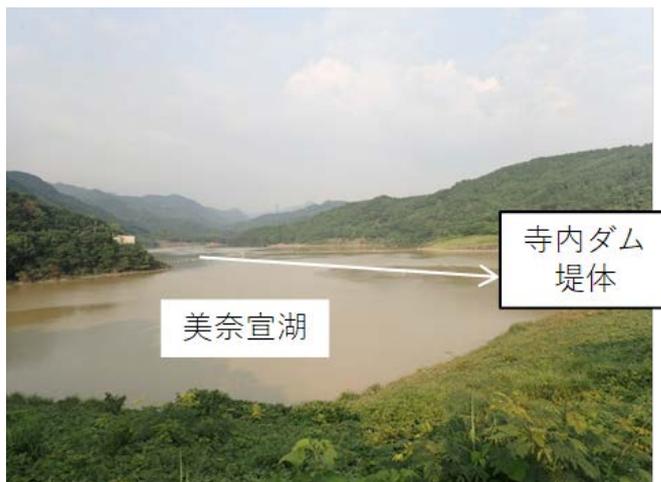
(f) 寺内ダムの美奈宣湖

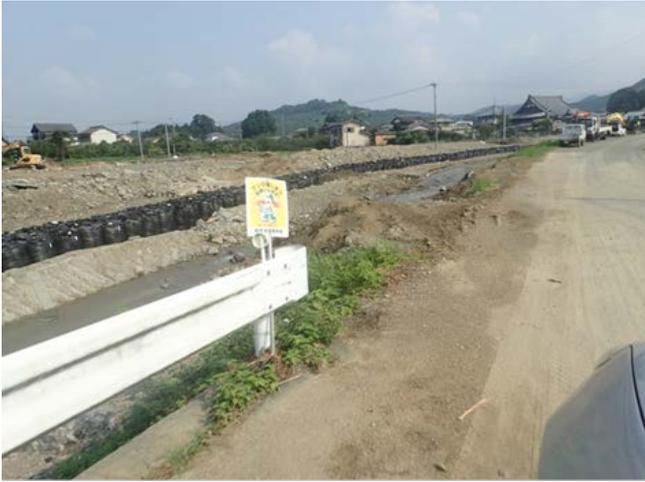
写真 6(a), (b)に朝倉 IC より北東約 1.5 km に位置する万徳寺周辺を示す。桂川の氾濫に伴い護岸が浸食され橋桁と橋脚の破損が見られたほか、農地を土砂が覆っている状況であった。かなり大規模に氾濫した痕跡が調査時に残っていた。

(a) 朝倉市万徳寺周辺の護岸浸食および農地の状況

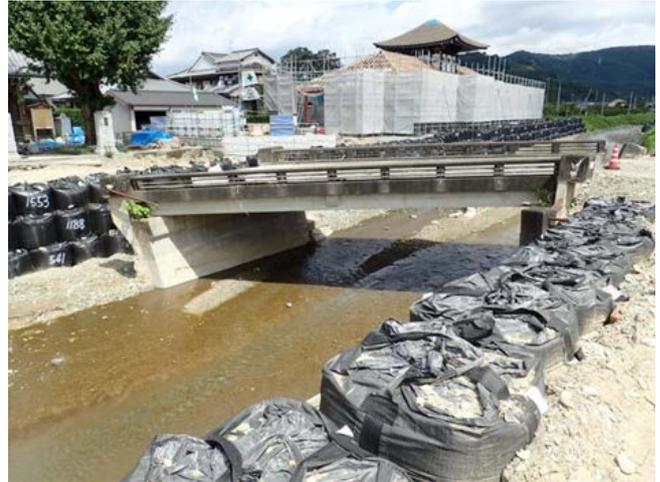
(b) 朝倉市万徳寺周辺の護岸浸食による橋梁の破損

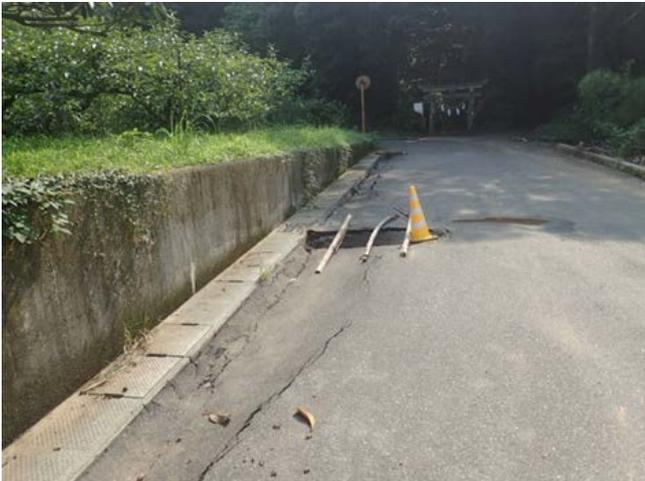
また、県指定史跡がある長安寺廃寺跡周辺では、豪雨に伴い道路の陥没(写真 6(c))や隆起(写真 6(d))といった地盤災害が発生していた。

(c) 朝倉市長安寺廃寺跡周辺道路の陥没

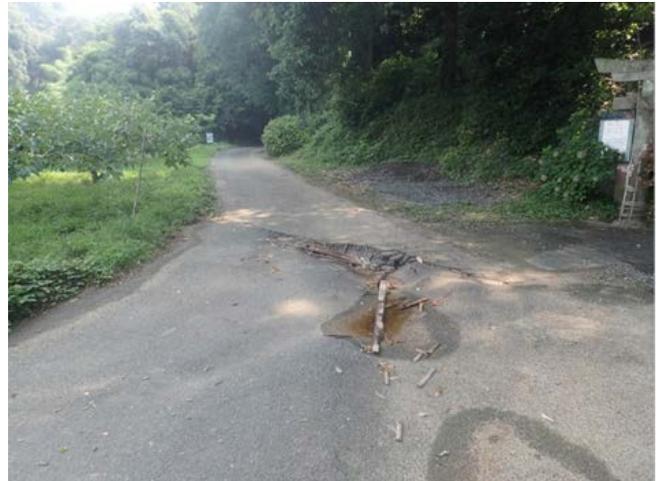
(d) 朝倉市長安寺廃寺跡周辺道路の陥没

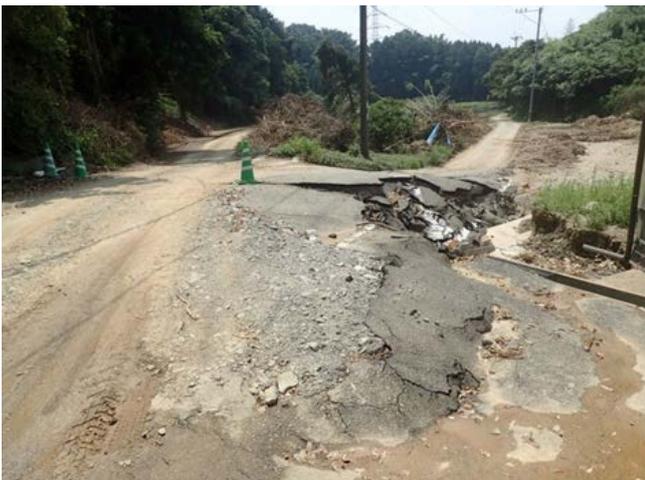
須川地区南に位置するため池周辺において、道路の隆起(写真 6(e))による地盤災害が発生した。写真 6(e)の左側の斜面が崩壊し、道路部分が押し出されて隆起した可能性も考えられる。また、災害 2 週間後も多くの土が道路上に残っていたほか、流木がため池までの途中に点在していたことから(写真 6(f))、豪雨時にため池周囲の道路等が冠水したことが推測される。

(e) 須川地区南に位置するため池周辺の道路の隆起

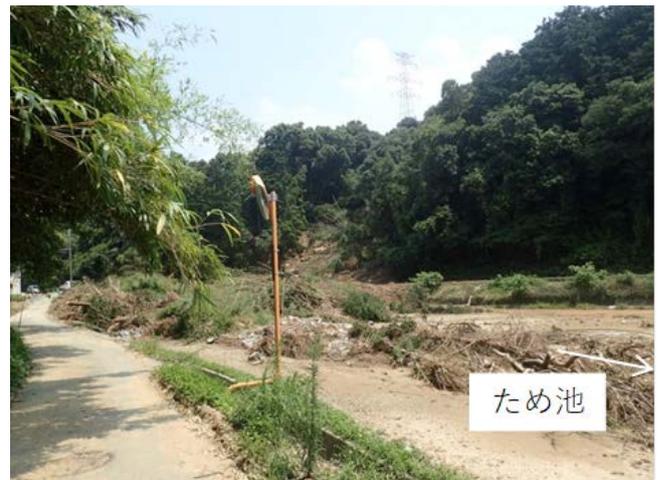
(f) 須川地区南に位置するため池周辺の立木の状況および斜面崩壊

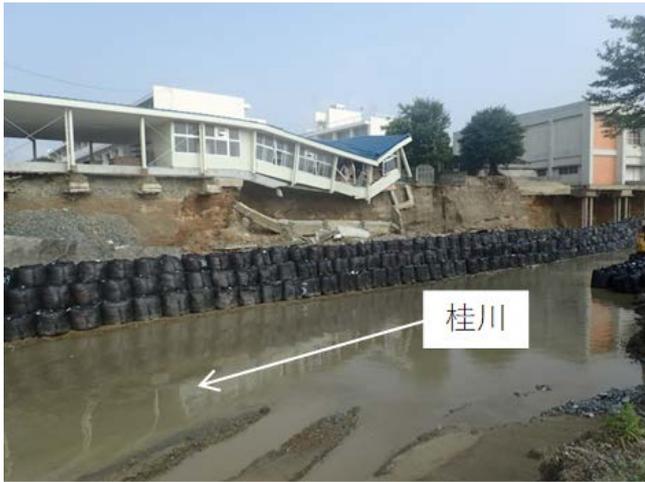
朝倉 IC 横を流れる桂川の比良松中学校周辺の現状を写真 7(a), (b)に示す。豪雨による河川の水位上昇に伴い、中学校と県道 80 号線を繋ぐ橋の橋脚が破壊している状況であった。河川氾濫に伴い護岸が浸食され、調査時には土嚢による応急対策がなされていた。また、校舎の基礎部分の土塊が流されて

いるため、構造物が不安定な状態に残っている状態であった。川沿いには、押し流されてきた流木やコンクリート片などが散乱し、被害の大きさを示していた。

(a) 朝倉市比良松中学校周辺の護岸浸食および農地の状況

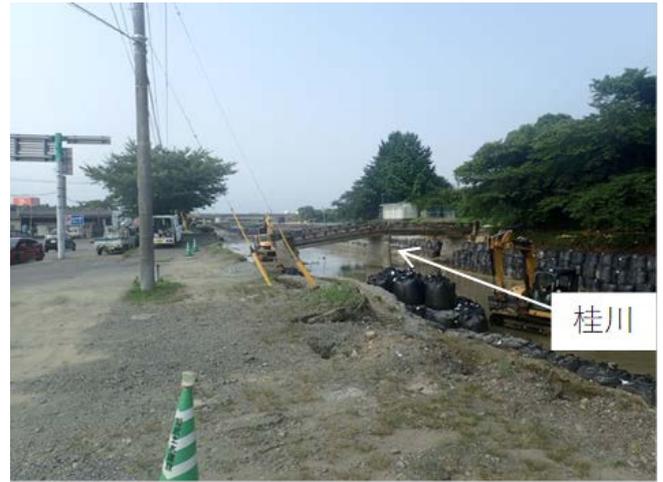
(b) 朝倉市比良松中学校周辺の護岸浸食による橋梁の破損

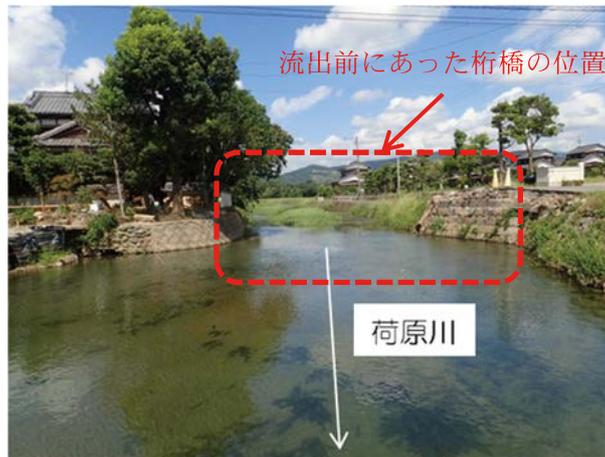
長さ 14.9 m、幅 3.6 m の花崗閃緑岩の切石で造られた、朝倉市指定有形文化財である久保島の石造桁橋が、本豪雨により流された(写真 8)。本桁橋は荷原川に位置し、周辺住民の話によると、「橋脚に流木が詰まったことで上流側の住宅で浸水被害があった。また、流木の影響により橋脚と橋桁が流された。」という当時の状況に関するヒアリングを得た。

(a) 久保鳥の石造桁橋の橋桁の流出後の状況
