常総市・つくば市に被害をもたらした竜巻

竜巻の被害調査とMPレーダでみた親雲

水・土砂防災研究ユニット 主任研究員 鈴木真一

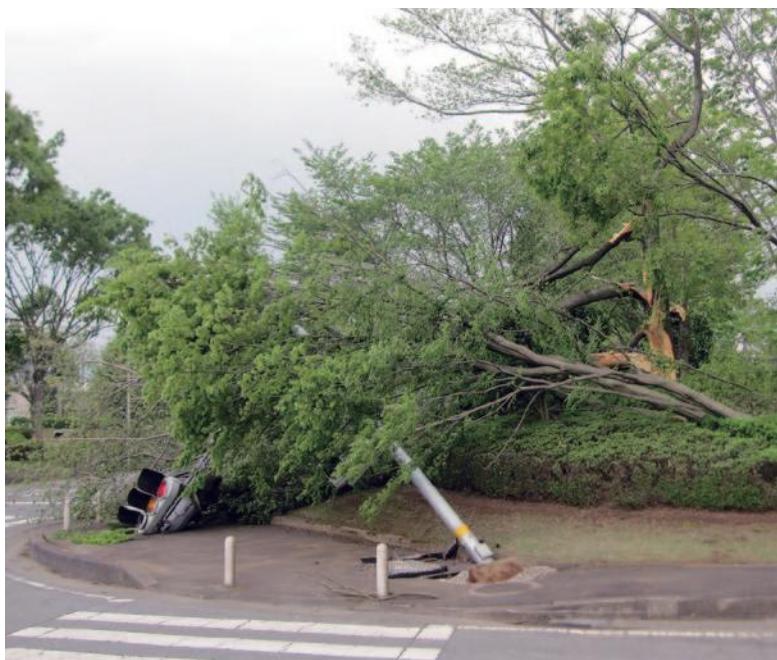
北部工業団地で大きな木や交差点の信号が倒れている場所に遭遇しました(写真1)。

写真1 北部工業団地で倒れていた信号と樹木。

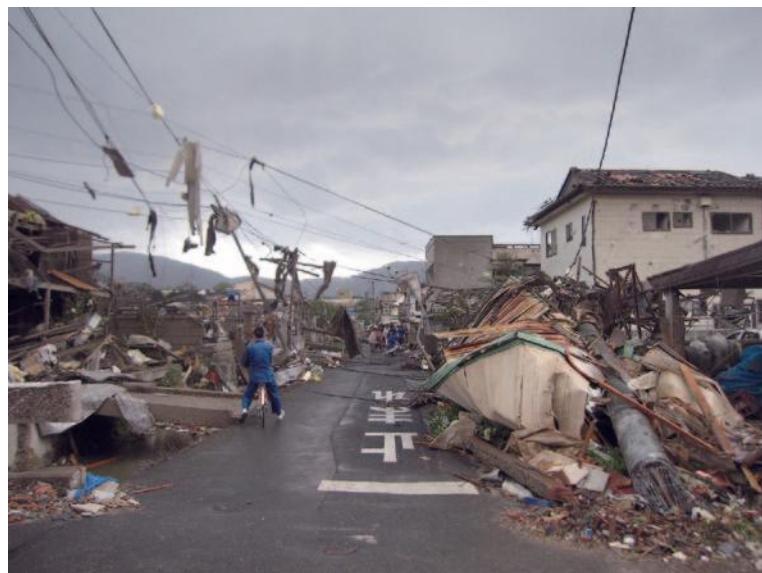
北条地区の被害は言葉を失うような状態でした（写真2）。多くの電柱が倒れ、家屋や蔵などの屋根や扉が損壊し、建物の破片が散乱していました。北条地区の北側にある筑波幼稚園近くでも電柱などが倒れていましたが、北条地区から山一つ越えた神郡地区では、被害を確認出

写真2 竜巻被害当日の北条の町の様子。

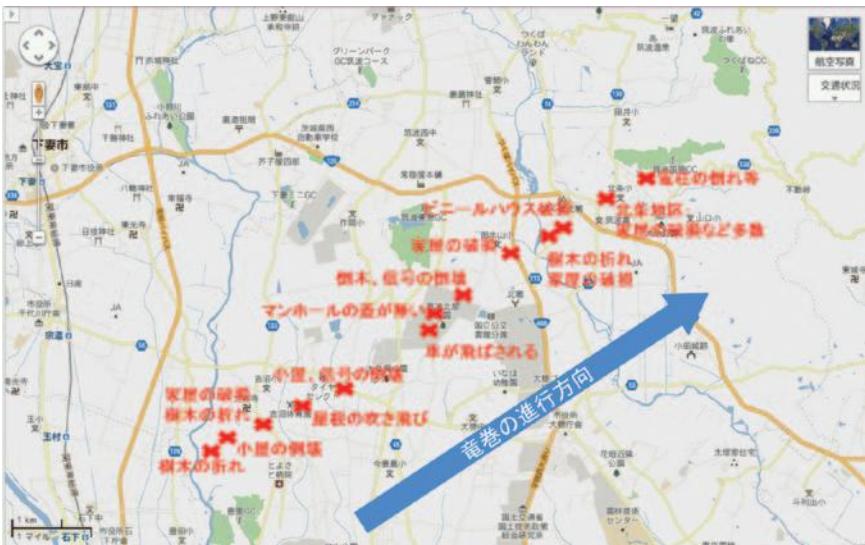
図2 5月6日に調査した竜巻被害の分布図。背景地図はgoogle mapを利用した。

このようにして5月6日に確認できた被害を図示したのが図2です。約10kmの長さにわたって直線的に被害が広がっていました。線状の被害域は竜巻に典型的な分布で、突風が竜巻であったことの裏付けとして十分なものでした。この図はWeb上で即日公開しました。後日、気象庁によって行われたより詳細な調査では、被害はもう少し長い17 km の長さにわたっていたとのことです。

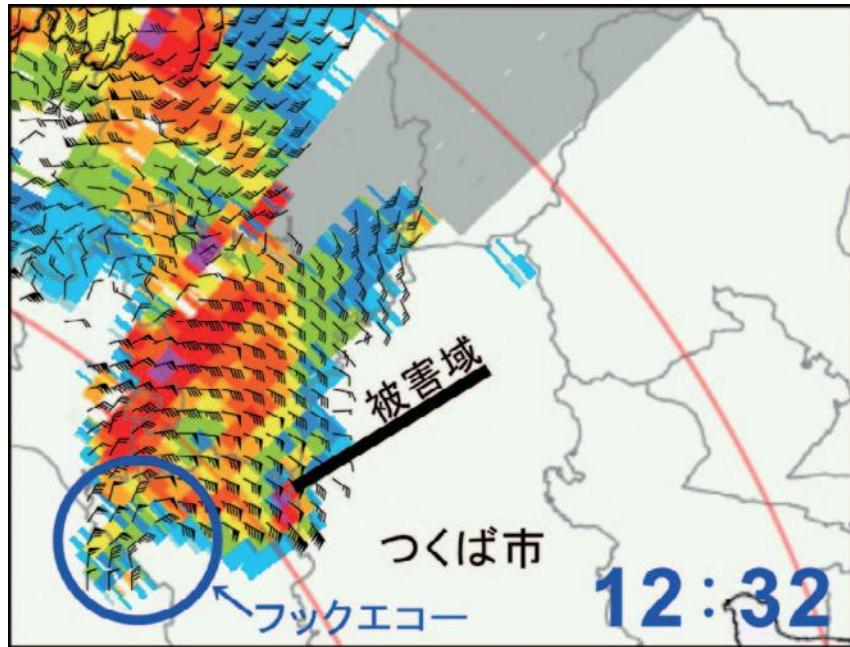
青丸の位置に、雨の分布がフック状(半円の円弧状)になった部分があります。レーダで観測されるこのような形状の降雨域は、「フックエコー」と呼ばれています。このような分布形は雨の領域の境界で渦状の循環があるときに見られ、スーパーセルでよく見られる特徴で、この位置で竜巒が見られることがあります。このフックエコーは、この後積乱雲が東北東へ移動するのに伴い、黒線で示された被害域を通過しました。

風の分布をみると、フックエコーのフックの形に添って反時計回りに回転するような風が検出されています。この渦は渦度という量でいうと $2 \times 10^{-2} \text{ 1/s}$ 程度あり、メソサイクロンと呼ばれる雲の中の低気圧性の循環の基準を満たすものになっています。このように、スーパーセルに見られる特徴が見えていました。

図3 さいたま市に設置された国土交通省XバンドMPレーダで観測された高さ1.5kmでの降雨強度(色, mm/h)と、同レーダ及び気象庁東京レーダによって観測された積乱雲に相対的な風(矢羽)。黒い太線は図2の被害域のおよその位置を示す。青丸については本文参照。データの解析と作図は前坂剛氏による。
