2003年イラン・バム地震被害調査

総合防災研究部門 特別研究員 マスード・モハジェリ

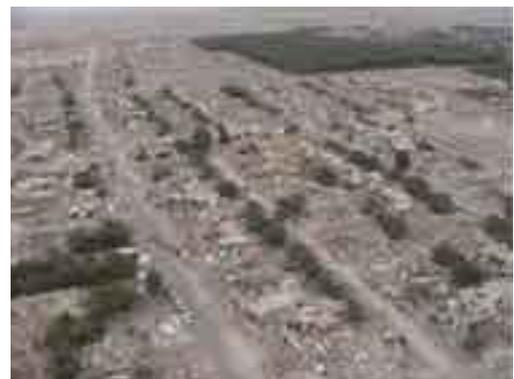
今回の地震では、これらの建物の崩壊は広範囲に及び、失われた人命のほとんどはその崩壊によるものでした（写真1）。また、これらと同様の建造

写真1 アドベ造住宅の広域被害

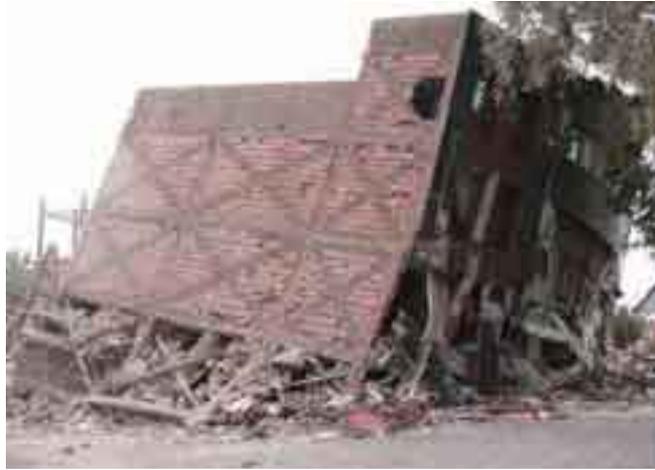
都市部における新建築の大部分は、鉄骨フレームで補強された石細工レンガ造です。しかし、近代建築である鉄鋼建造物も、いくつかは地震による被害を受けました（写真2）。補強されていないレンガ壁の面外崩壊、1階の層崩壊などがありました。

写真2 倒壊した近代建造物
