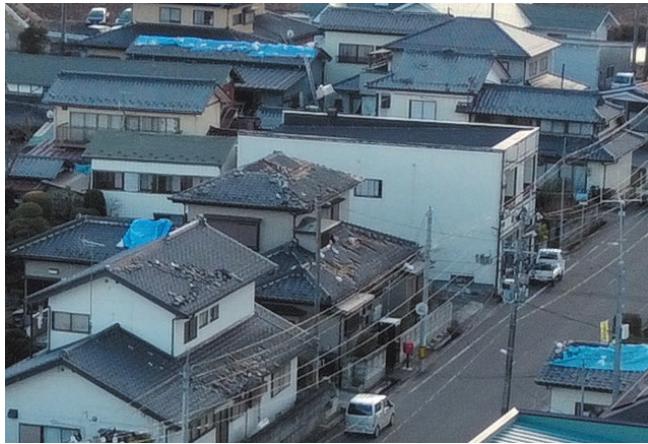
図6 山元町JR常磐線坂元駅西側地区の建物被害
(2021.2.17撮影)

Fig. 6 Damage of houses in the western area of Sakamoto Station on the Yamamoto-cho JR Joban Line
(Taken on February 17, 2021).

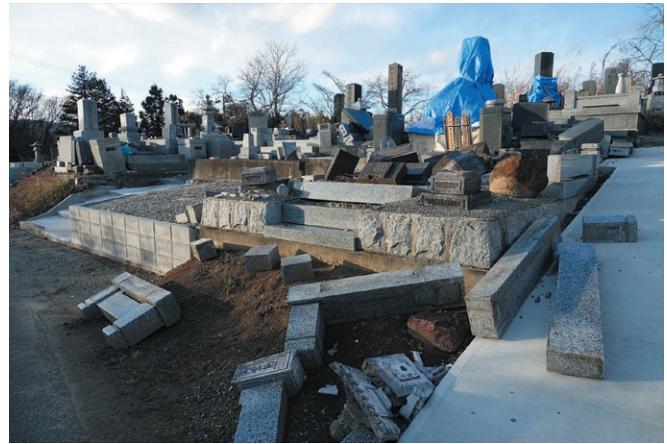
図7 山元町JR常磐線坂元駅西側周辺の墓石の倒壊
(被害大) (2021.2.17撮影)

Fig. 7 Collapse of tombstones around the west side of Sakamoto Station on the Yamamoto-cho JR Joban Line (large damage) (Taken on February 17, 2021).

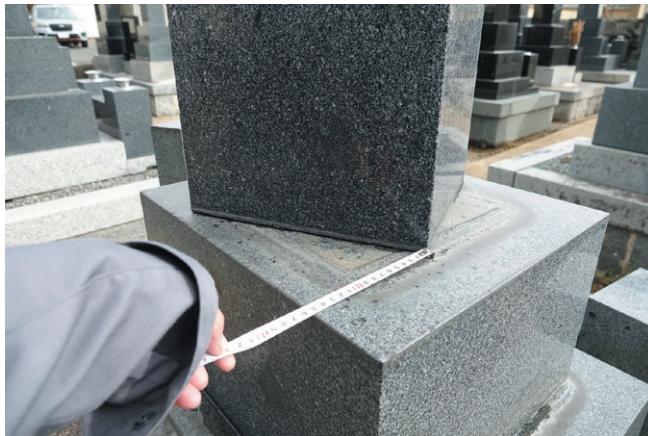
図8 福島県相馬市市街地近辺における墓石の回転
(2021.2.16撮影)

Fig. 8 Rotation of tombstones near the city center of Soma City, Fukushima Prefecture
(Taken on February 16, 2021).

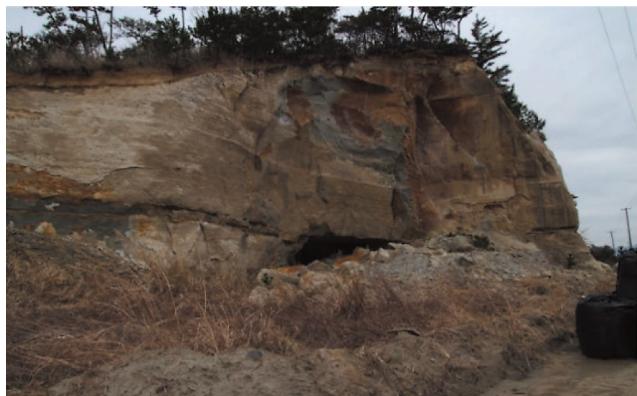
図10 松川浦大橋東側全景(福島県沖の地震で崩壊地点)

Fig. 10 Site ①: Full view of East side at the Matsukawaura-Ohhashi point.

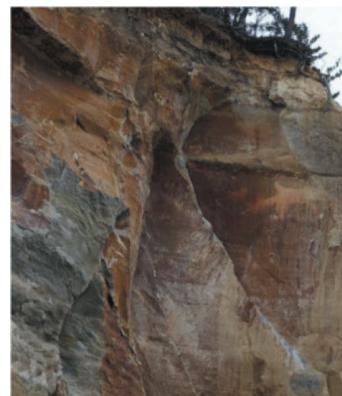
図11 松川浦大橋東側(クローズアップ)

Fig. 11 Close up of Fig. 10.

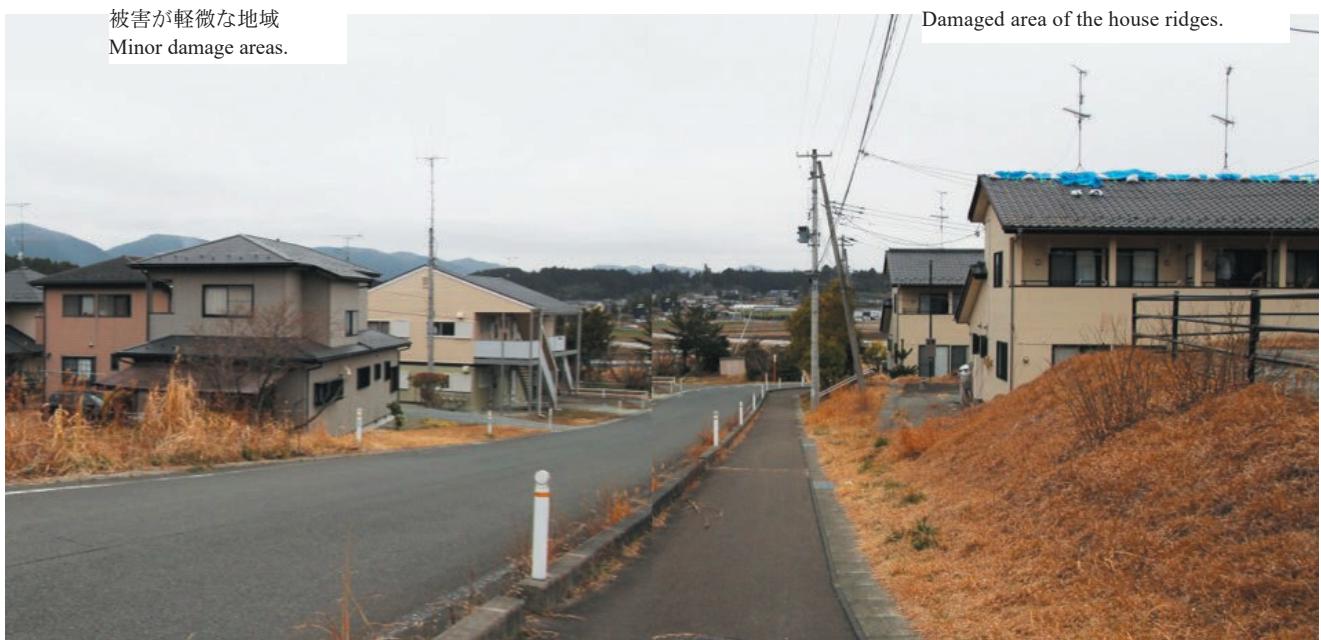
図絵 15 福島県相馬郡新地町：道路を挟んで損傷が軽微な地域(左)と住宅損傷が多数発生した地域(右)
Fig. 15 Shinchi Town, Souma-gun, Fukushima Pref.; Minor damage areas (left) and Damaged areas of the house ridges (right) across the road.

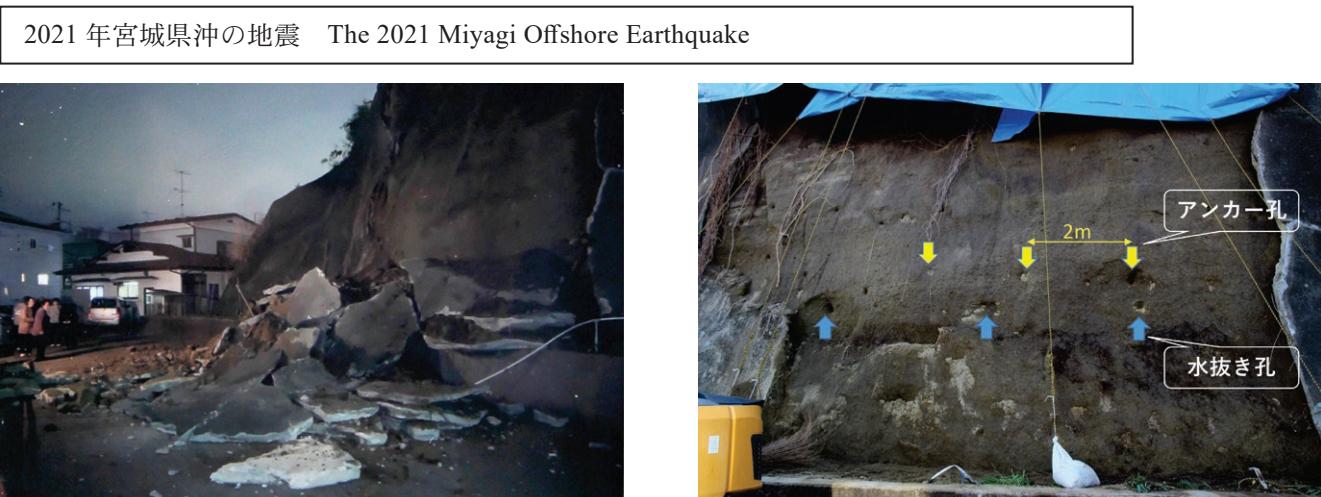
図絵 16 崩壊状況 3月20日 18:21 近隣住民が撮影
Fig. 16 Collapsed point (photo. taken at 18:21, March 20, Courtesy by resident).

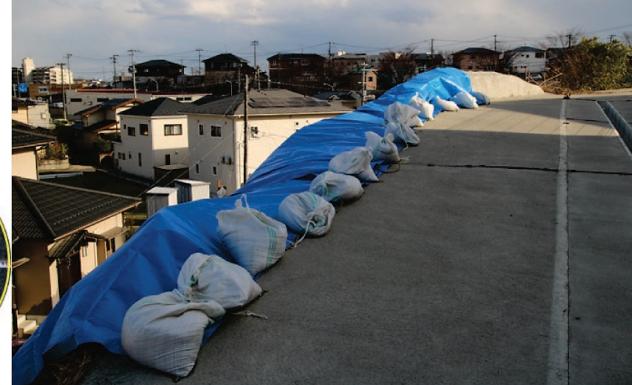
図絵 18 左・右側モルタル切断面と背後地盤との間の状況
Fig. 18 Both sides close up of the mortar sections and rear soils.
