## 新潟地震の被害と土地条件調査

高崎正義・金窪敏知・小林基夫・見野部正臣・馬籠弘志・荻野喜助

国土地理院地理課

### The Relation of the Damages Caused by the Niigata Earthquake to the Topographical Conditions in Niigata Plain

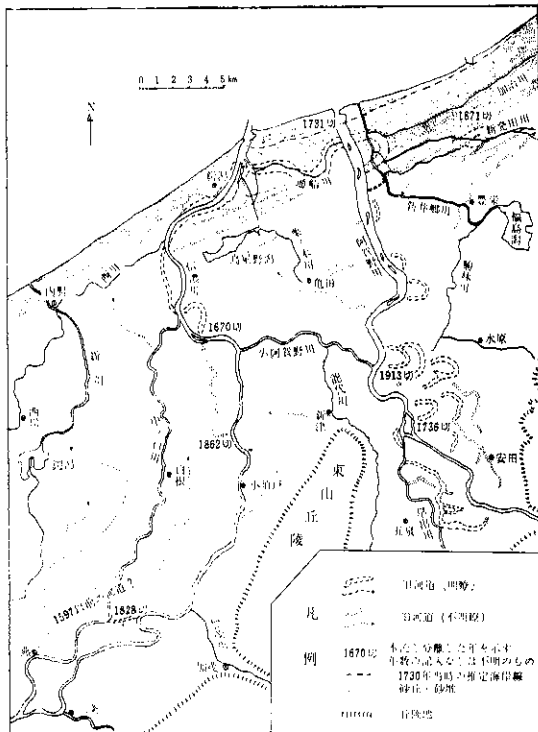
図一 新潟平野河道変遷図

被害発生のもっとも顕著であった旧河道についてみると、一般的に約300年前以降の新しい年代のものに地割れ、噴砂などの地形変化が目立っており、それより以前の古い時代の旧河道と思われるものは、ほとんど被害を受けていない。第1図は新潟平野の主要部における河道の変遷を示したものであるが、空中写真でその範囲が明

瞭に判読されるものと、不明瞭なものに分けた。後者は、旧河道が断片的に残存していたり、自然堤防列の連続性から推定したり、また、現状では耕地整理などによって判別がむづかしいが、古地図や文献によって説明されるものである。地震後の空中写真において、地割れ、噴砂の発生状況から逆に旧河道が判断される場合が顕著であった。

新潟市の物見山砂丘北縁より以北の海岸平野は、近世以後に形成された極めて新しい土地である。すなわち、享保15年の阿賀野川堀割の計画書によれば、ほぼ現在の松浜橋付近から海岸まで延長385間であり、これより当時の海岸線は松ヶ崎漁港の入口付近に当るのである。その地点より現在の海岸線に平行して、かつ海岸部に形成されている新しい砂丘列の形態から推して享保時代の海岸線を描くと、東側は漸次巾がせばまり亀塚浜付近で現在の海岸線に収斂する。松ヶ崎浜より西側は新潟飛行場の南縁から山下中学校の南を通る線と考えられ、その巾は約1.2kmの範囲である（図-1参照）。この地域の地盤災害は著しいものがあり、臨港埠頭、大火災を起した昭和石油精油所、新潟飛行場および道路、住宅など全般的に大きな被害をもたらしている。阿賀野川より東では大浜部落に被害集中のほか、新期砂丘間の低地（水田）が変状を受けた。

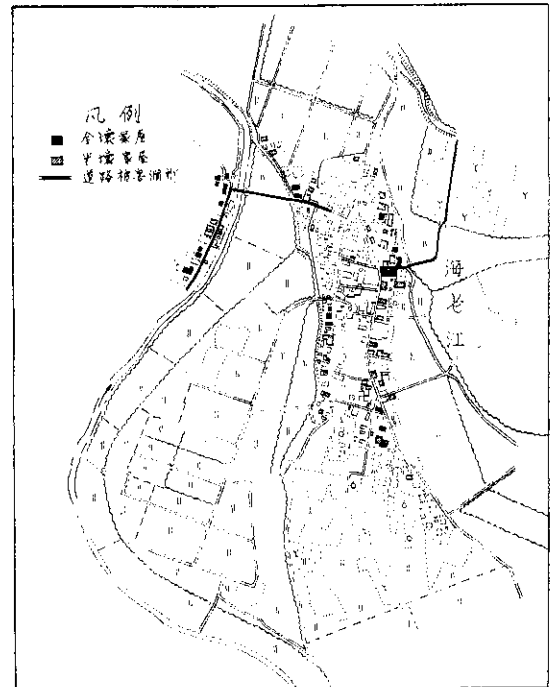
図-2 自然堤防上集落の被害分布例  
Distribution of damaged houses and roads  
around a natural levee.

自然堤防は川筋に作られた平野の微高地であり、新潟平野のような低湿な地帯にあつては比較的高燥な場所として、集落の多く立地する所となっている。自然堤防帯における地震の被害は、川筋がほぼ固定し、河川が永らく安定状態にある自然堤防の部分では軽微であるが、旧河道を埋めて形成された部分や、現在の河道に面する所ではかなりの被害を生じている。図-2は自然堤防に載

る集落（荒川町海老江）の家屋被害を示したものであるが、集落の中央部には殆んど被害がなく、縁辺のデルタ面を覆っている所や側部の旧河道帯に面した部分に倒壊が起っている。

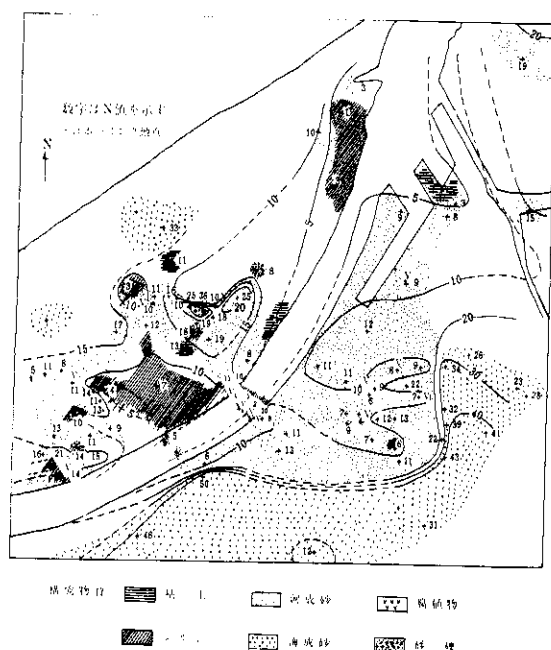
図-3 新潟市における地下水平断面（-7.5 m）

地形分類の調査には表層地質資料によるチェックが不可欠である。新潟市市街地については、建築研究所でまとめられた「ボーリング柱状図集」などがあり、われわれは、地形分類作業と併行して表層地質の構成と微地形との関係を究明しようと試みた。意図する所は、地盤被害の著しい地形の所と軽微な地形との間に、かなり明瞭な境があるが、この相違は表層の地質と如何に関連するかという点である。地下構造をみるには縦断面によるのが一般的であるが、われわれは地下構造の平面的な拡がりに関心をもった。そこで各ボーリング柱状図をT・P・Omを基準として2.5m毎に水平面で切り、地下の横断面図を作製した。第3図は0～15mに至る7枚の断面図の中の1枚を示したものである。これには構成物質およびN値を表し、N値の等値線を結んである。この地下深度別断面図により新潟市周辺の地下に存在するN値の高い海成砂層（N値はほぼ20以上）の出現深度、ならびにその上に載る河成砂層（信濃川および旧阿賀野川の堆積物で、この河積層を構成する砂が地震の際流動化した

ものと考えられる), および沼沢性の地層との関係を知ることができた。即ち, 新潟駅南方に広がる砂堆列は海成砂層からなり, 砂堆列間の後背低地もその基部において砂堆と連続する海成砂層が存在する。その地表からの深さは笹口の南西で2~3m, 女池では6~7mである。これに対し信濃川旧流路の蛇行帯とポイントバーからなる流作場(新潟駅の北側, 地盤変状が著しかった)では, 対応する海成砂層は地表下8m以深でなければ現れず, かつその砂層表面は比較的平坦で, 南側の海岸平野における砂層表面とは比高5m前後の孤状の埋没崖によって境されている。この埋没崖は信濃川蛇行帯における側蝕崖であり, 地表においても半円孤状の旧河道として現れ, 背後の砂堆を切っている。さらに流作場の埋没平坦面は, 信濃川流路の埋没谷(基底の深さは海面下15~18m)によって切られ埋没した段丘となっており, その表面には本流埋没谷に合するとみられる谷が刻まれている。

る。同様の埋没段丘地形は古町付近にも存在し, それは表面の高さは海面下5m前後にあり, 東西両側を埋没谷で断たれた島状の孤立した埋没段丘である。この埋没段丘の存在が, 古町を中心とした自然堤防形成の核となったものと考えられ, 地震の際この地帯に地割れ, 噴砂被害が少なかったことも, 地盤条件が周辺部より良好であったためと考えられる。
