## 軟弱地盤における建築物に関する調査研究

# 軟弱地盤における建築物に関する調査研究

## The Niigata Earthquake Damage to Reinforced Concrete Buildings on Weak Ground in Niigata City and the Ground Conditions

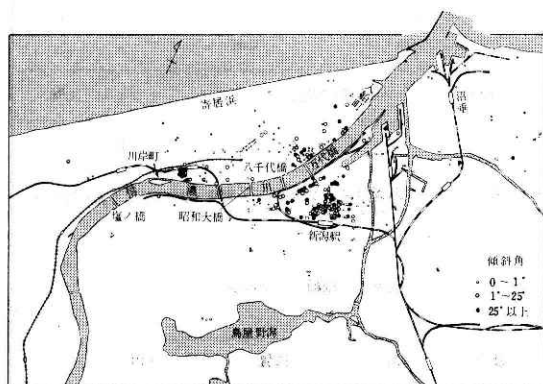
図-4 被害分布図  
Distribution of damaged buildings.

図4の被害分布図をみるに、小被害のものまで全部含めれば、被害建物はほぼ全市にわたって分布していることがわかる。しかし、中被害以上のものだけについてみれば、砂丘地帯上にはまったくみあたらず、市内の低地域だけにあり、さらに大被害のものは、同じ低地域でもきわめて局部的に限られた範囲内に集中している。

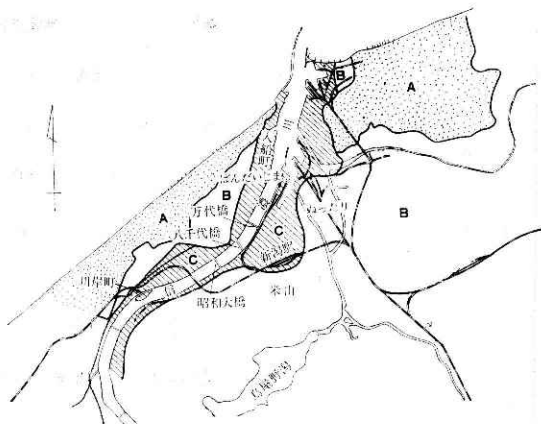
図-5 被害区分図  
Map of damaged zones.

- A地域：被害がないか軽微な地域
- B地域：被害が顕著でなかった地域
- C地域：被害がはげしかった地域

に区分したものであるが、このような区分図の境界線は、比較的容易に描くことが可能であった。
