軟弱地盤における建築物の耐震設計基準に関する調査研究報告

日本建築学会

Investigation with Respect to the Design of Aseismatic Structures on Loose Ground By the Architectural Institute of Japan, Tokyo

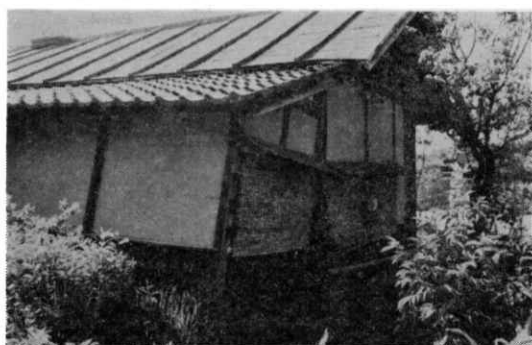
に動いてかつ沈下し激しく傾いた状態が見られ, ⑭は砂地で噴砂現象が非常に多く, 地盤沈下が甚だしく, いわゆる不同沈下を起したり, 傾斜した家屋が見られ(写真—1), ボーリング地点は代表的被害を示した地域内に位置している。⑰も不同沈下による被害が目立つ。(図—3, 4)

写真—1 飯森山 ⑭ 陥没による家屋の被害
Damaged houses by vibration.

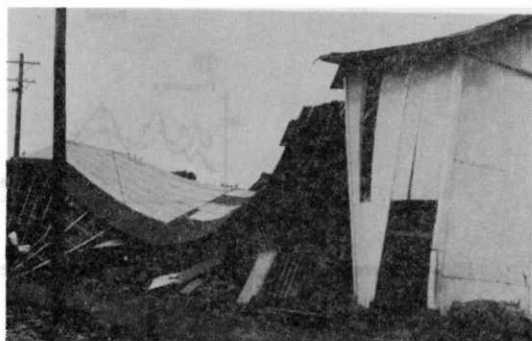
写真—2 大山 ⑯ 振動による家屋の倒壊
Fallen houses by vibration.

動的にかなりゆられたと考えられる場所であり、⑬⑯は完全な振動的破壊形式を示していた。(図—5, 6 写真—2)

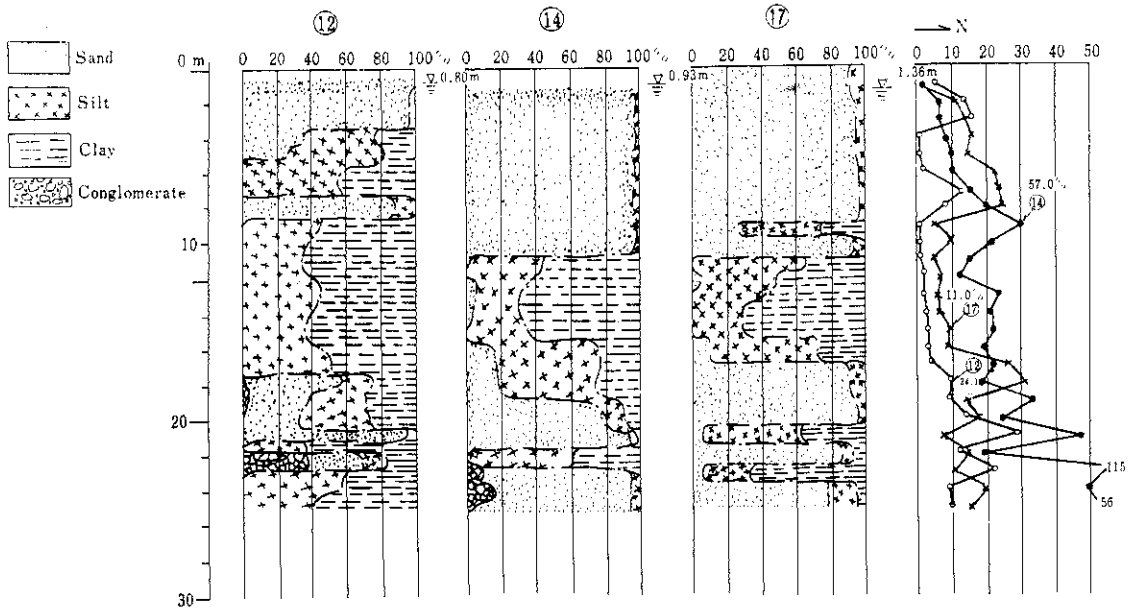
図-3 Severe damage owing to uneven settlement and conspicuous spouting of water and sand.

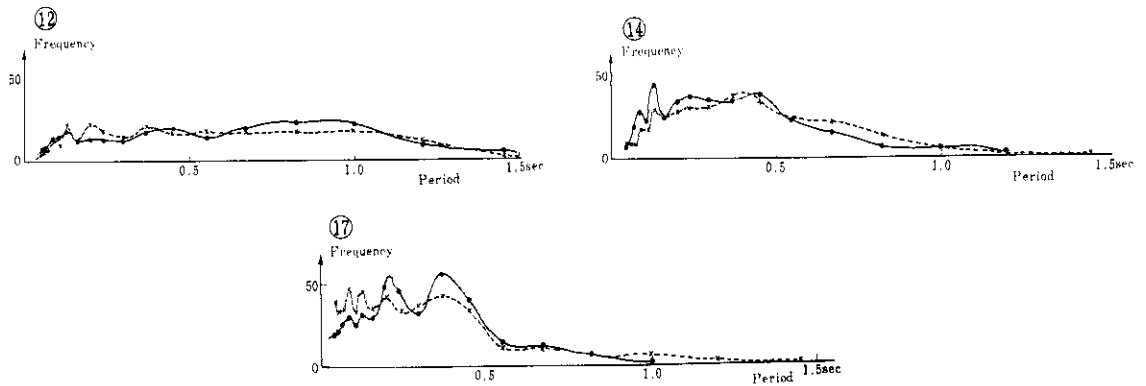
図-4 Severe damage owing to uneven settlement and conspicuous spouting of water and sand.

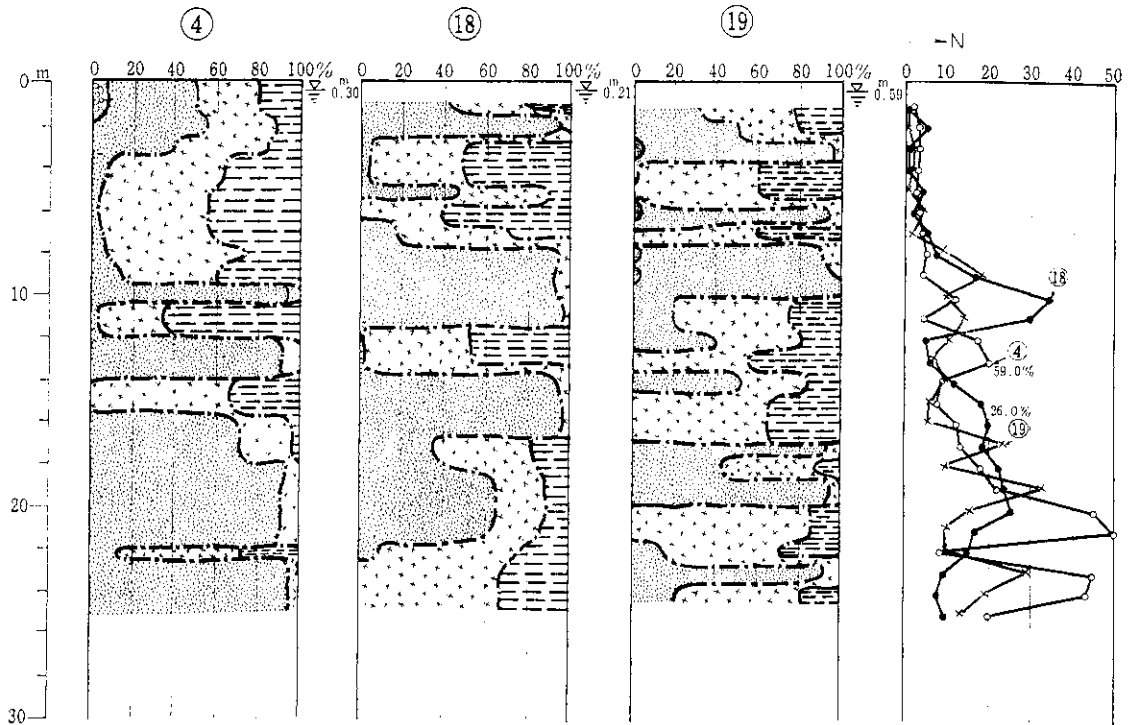
図--5 Area of many old wooden buildings collapsed by vibration.

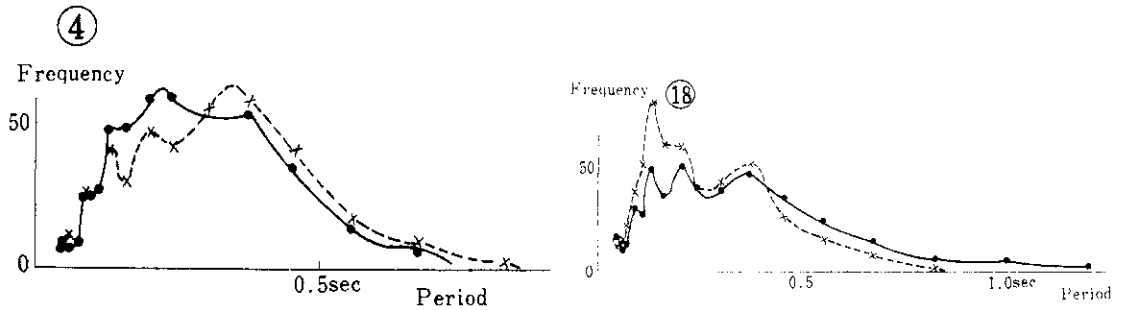
図--6 Area of many old wooden buildings collapsed by vibration.

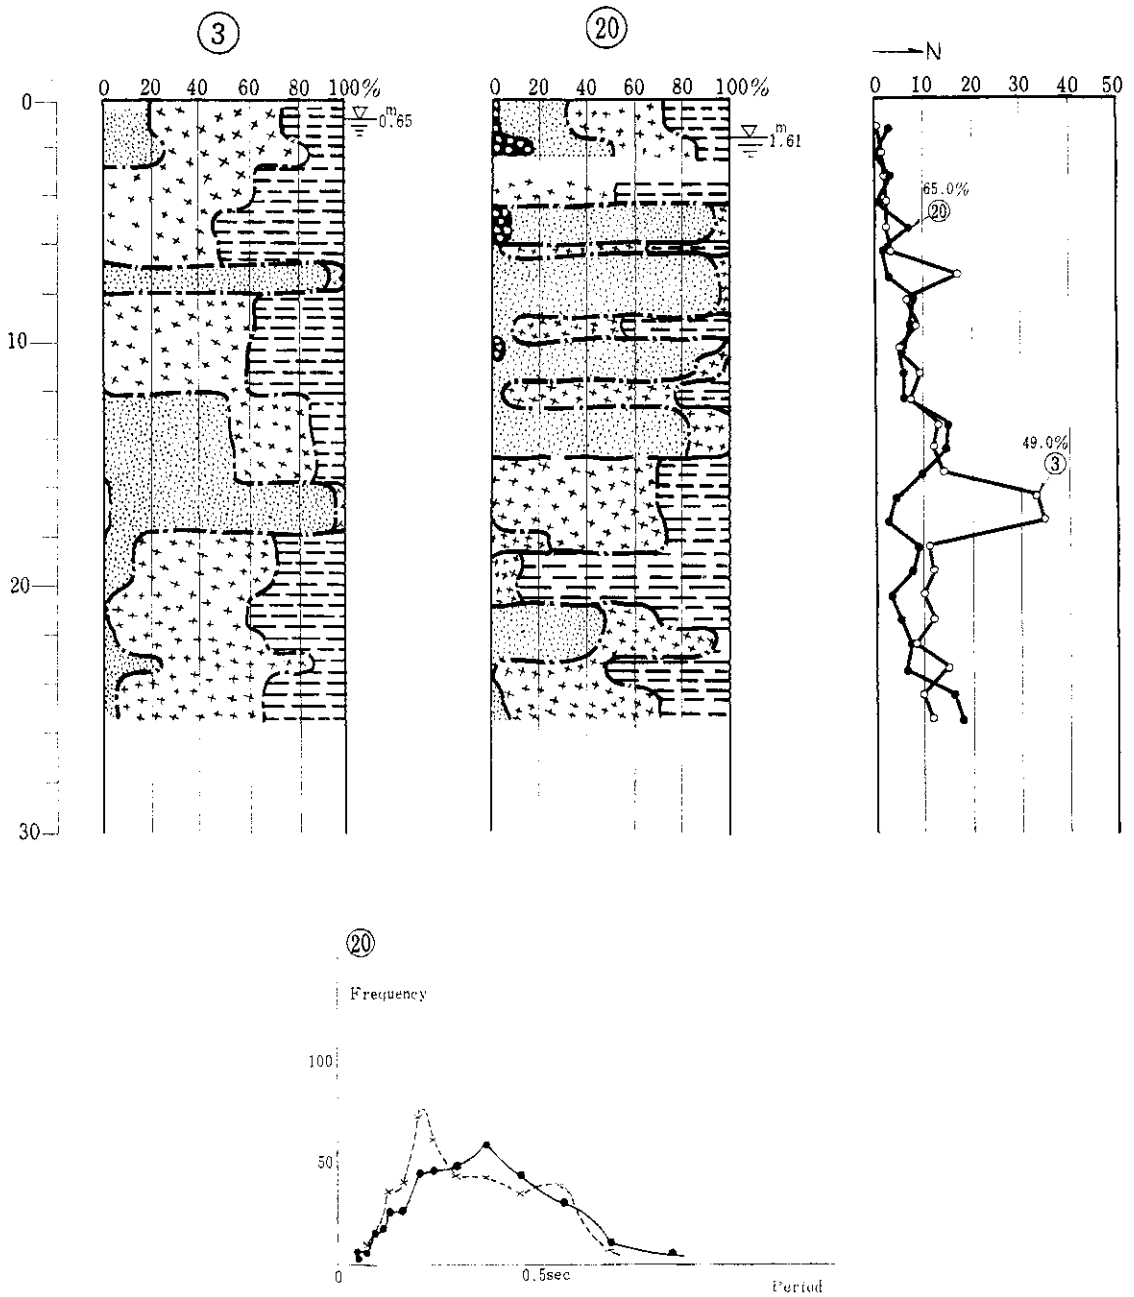
③②は振動的被害を示すとともに陥没、砂及び水の噴出も認められた。(図—7)。

図--7 Damage by vibration, settlement, and spouting of sand and water, simultaneously.

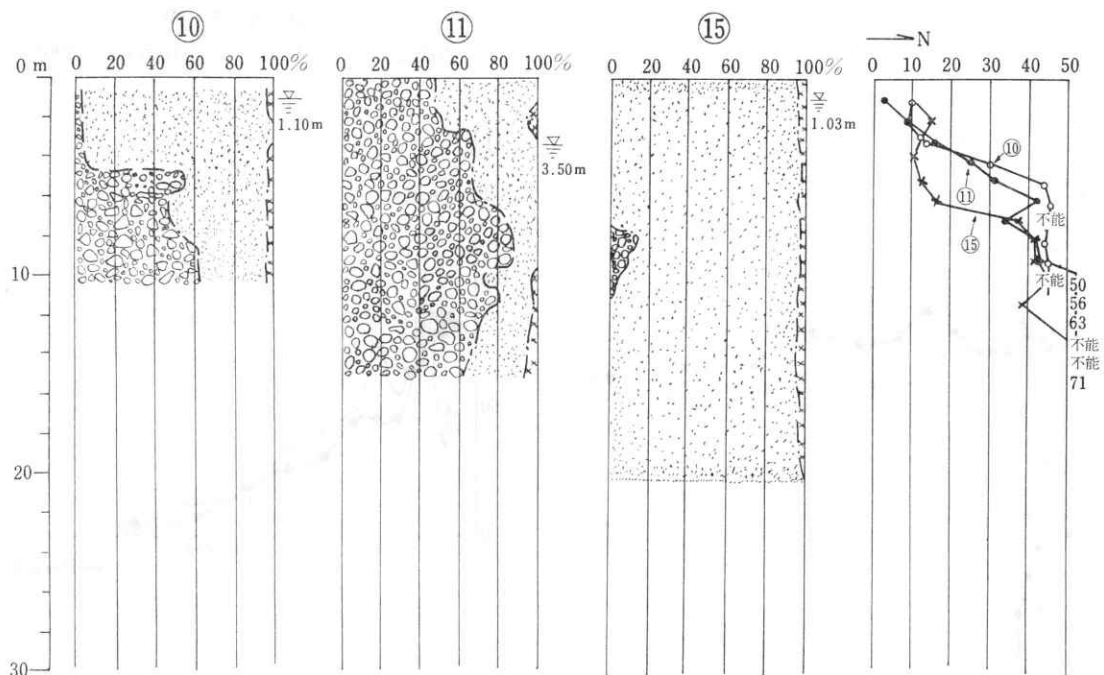
図—8 An area very close to the epicenter.

The damage is rather small here. Damage due to vibration is found: the walls of wooden buildings fell, and shear cracks in a reinforced concrete building ⑪.

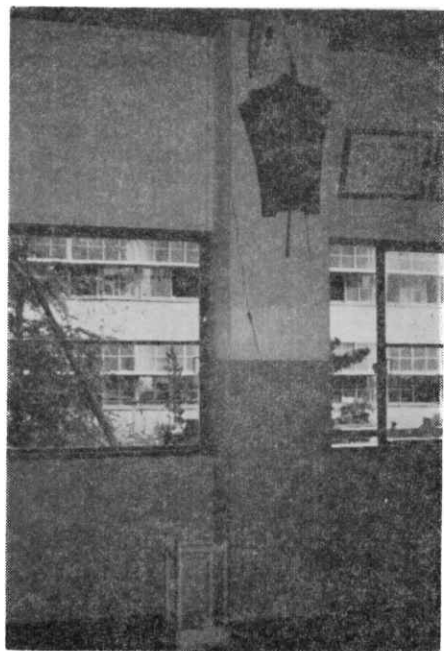
リート建物にせん断キレツがみられた。このように、N値の大きな地区でも鉄筋コンクリートのようないものにせん断キレツが出ることは、相当の加速度が地表に引起されたと考えられ、注意すべき事項である。（図-8, 9）（写真一）

写真—3 村上中学校 ⑪ 鉄筋コンクリート造のせん断きれつ
Shear cracks in a reinforced concrete building.

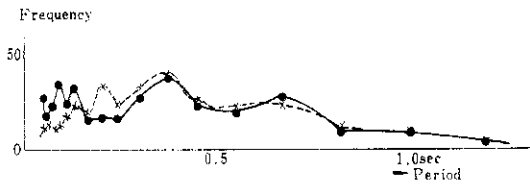
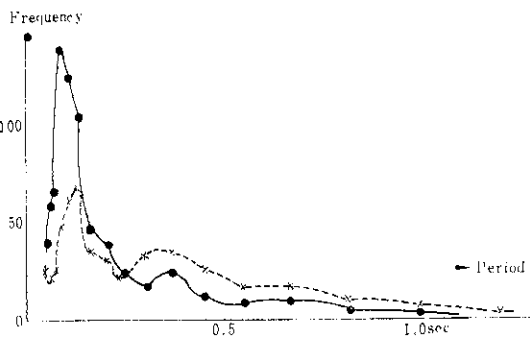
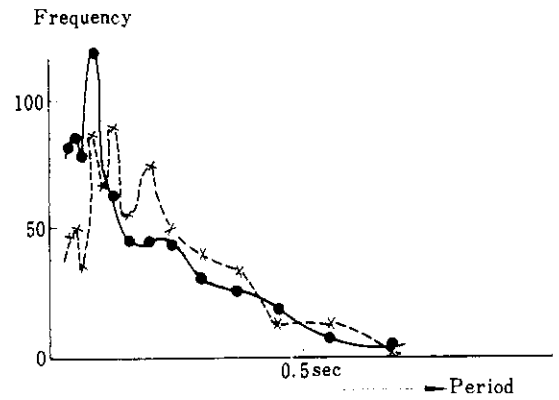
図—9 This area is very close to the epicenter, nevertheless the damage was rather small. Damage due to vibration is found; that is, the walls of the wooden buildings fell, and ⑪ shows the shear cracks in a reinforced concrete building.
