## 木造建築物に関する調査研究

山井良三郎

農林省林業試験場

### Survey on Damage to Wooden Constructions by the Niigata Earthquake

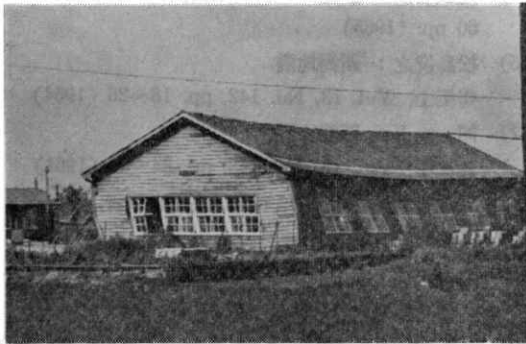
写真一 振動的被害例（専売公社倉庫・新潟県  
北蒲原郡豊栄町）

Damage to a storehouse by direct vibration.

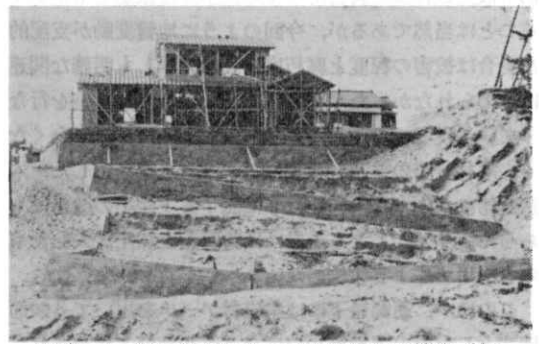
写真一四 砂丘斜面にあるひな段宅地の被害（新  
潟市青山）

Damage to home lets in tiers on the slope  
of dune.

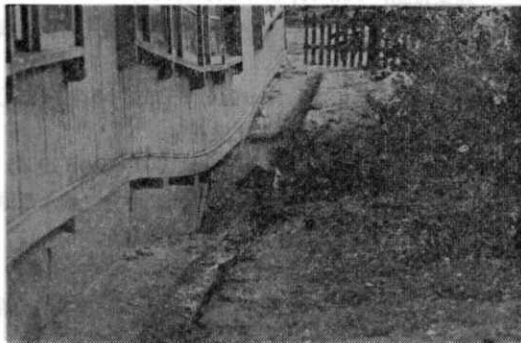
写真一五 不同沈下（身体障害者更生所・川岸町）  
Damage to house by the uneven settlement  
of foundation.

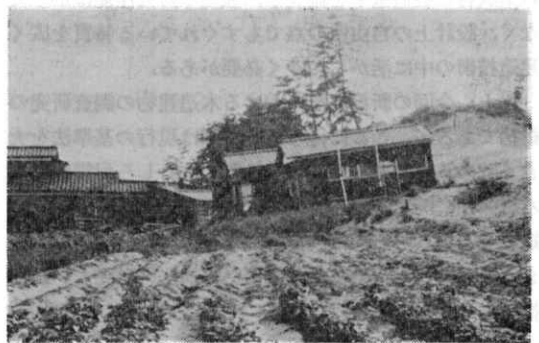
写真一六 砂丘斜面における地すべりによる被害  
（新潟市青山）

Damage by landslide on the slope of dune.

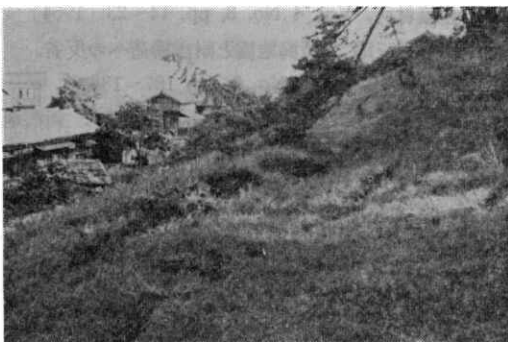
写真一七 砂丘斜面における地割れ（新潟市青山  
水道局公舎裏山）  
Cracks on the slope of dune.

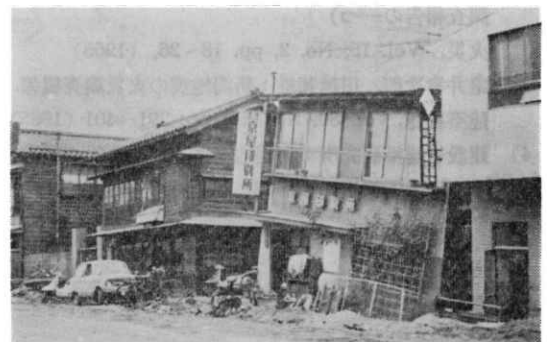
写真一八 隣接建物の沈下による被害（新潟市下  
大川前）

Damage by the sinking of an adjacent building.

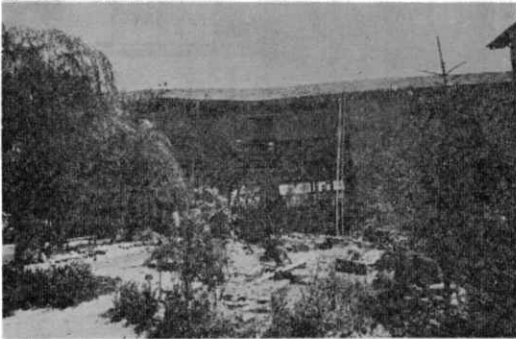
写真—7 新潟市大形小学校第4校舎の被害（北面）  
General view of damage to a school building  
in Niigata City.

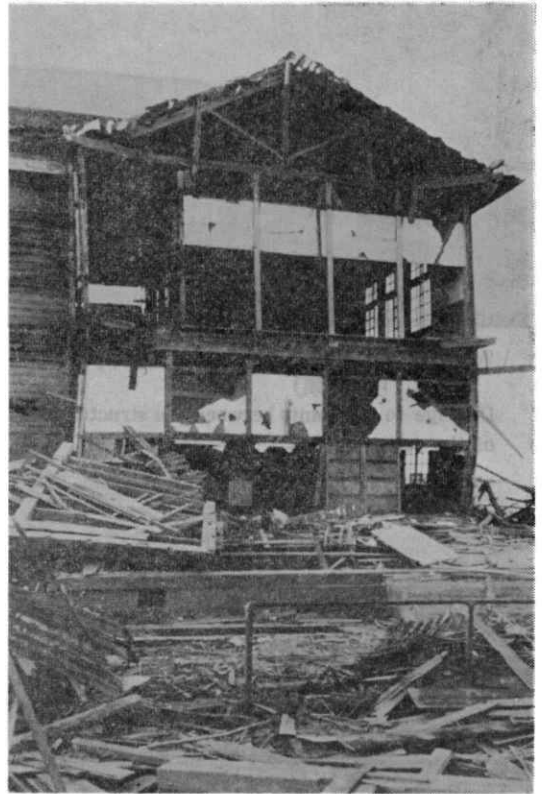
写真—9 鶴岡市京田小学校（幼稚園）の被害  
General view of damage to a kindergarten  
in Tsuruoka City.

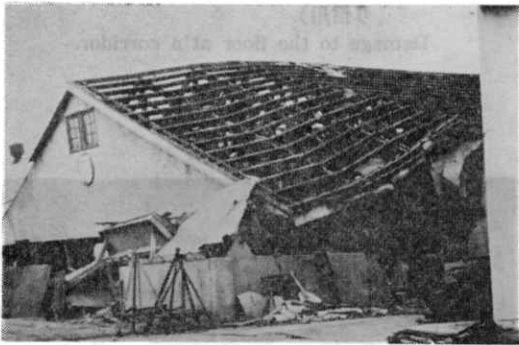
写真—8 日通倉庫の被害（中央埠頭）  
Damage to a wooden storehouse.

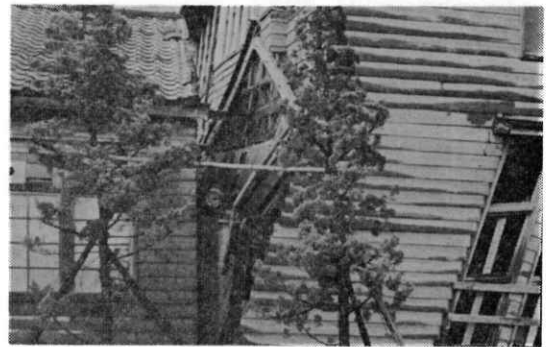
つぎに、個々の建物の破損状況について述べれば、構造、規模、建造年次などを異にする建物の接統部での破損が目立っており、このことは防火壁と木造建物との接統部でも同様である。また、屋内運動場、講堂、教室など室面積の広いものでは、周壁の沈下が大きく、床面が盛り上がりをもみせ、壁面との接合部がはずれている場合が多かった。基礎は、地盤災害といわれるだけあって、その損傷が目立っており、特殊の場合以外は独立基礎に類するものはやめて布基礎を採用すべきであることはいうまでもない。このほか、軟弱地盤にあっては木造校舎のみでなく、住宅程度のものでも基礎に鉄筋を入れることをすすめたい。

写真—10 建物接続部の被害、柱の座屈もみえる（新潟鉄道教習所・下所島）  
Damage to the joints between the structures  
of different story, the buckling of posts also  
being seen.

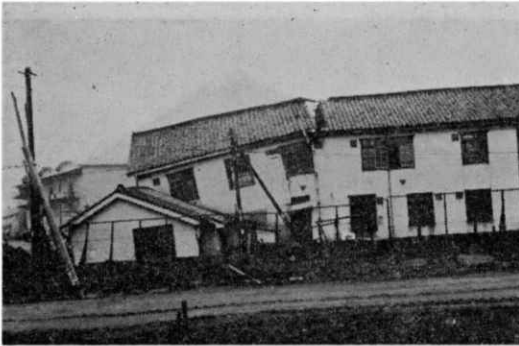
写真—11 建物接続部の被害（海上保安本部・中央埠頭）  
Damage to the joints between the structures of the same story.

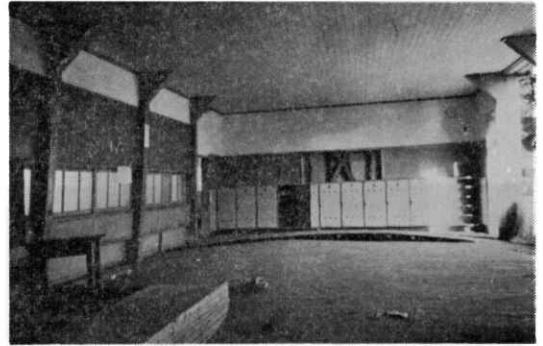
写真—13 教室床の被害（新潟市大形小学校）  
Damage to the floor of a schoolroom.

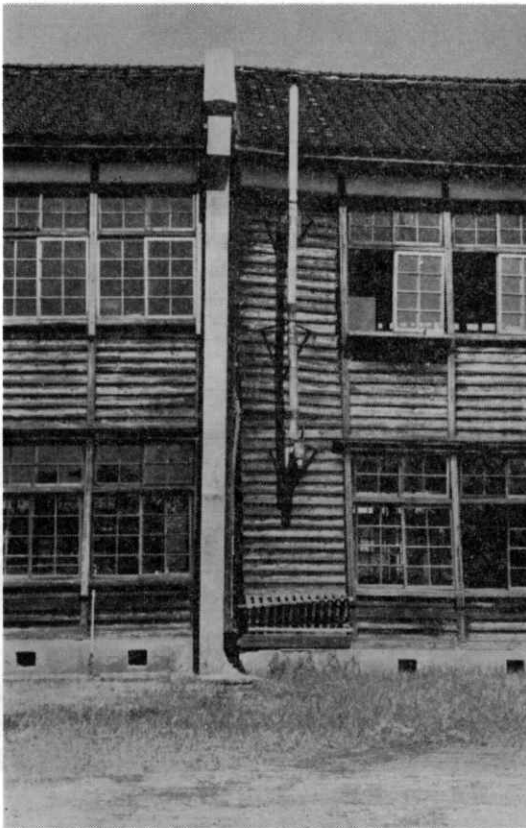
写真—12 防火壁接続部の被害（新潟市西郷小学校）  
Damage to the joints of the fire wall.

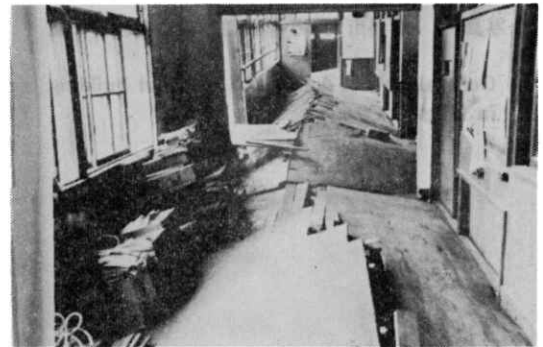
写真—14 廊下の被害（新潟市曾野木中学校より借用）  
Damage to the floor at a corridor.

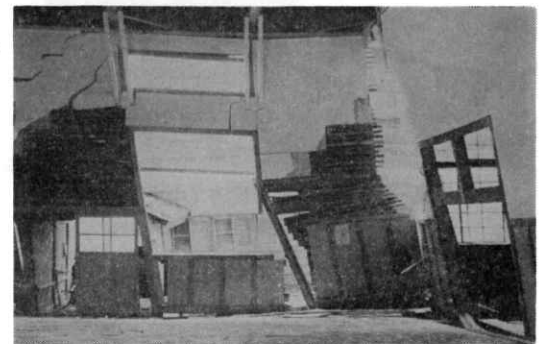
写真—15 屋内運動場の壁の破損（新潟県曾野木小学校）  
Damage to the bearing wall of a gymnasium.

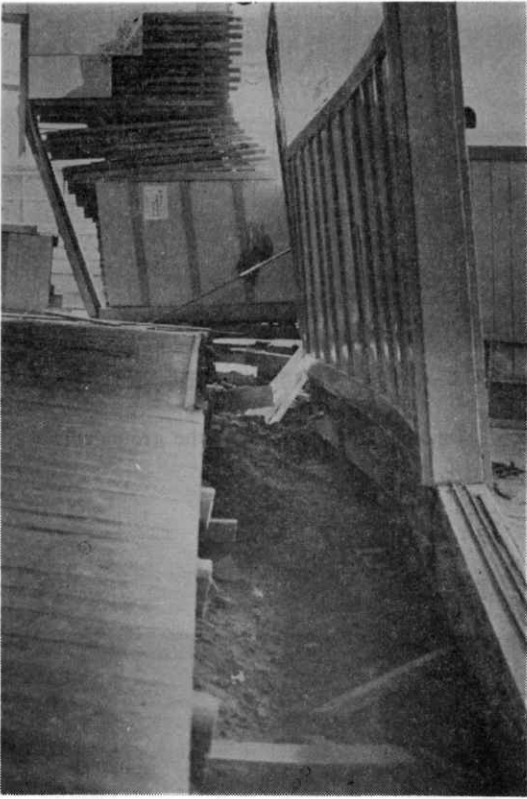
写真—16 床と壁の接合部の破損（新潟市曾野木小学校屋内運動場）

Damage to the joints between the bearing wall and the floor.

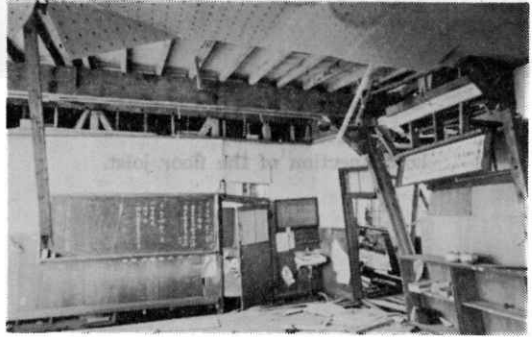
写真—18 壁および天井の被害と火打梁のはずれ（新潟市大形小学校第4校舎）

Damage to the bearing wall and the ceiling and the disconnection of the horizontal angle brace.

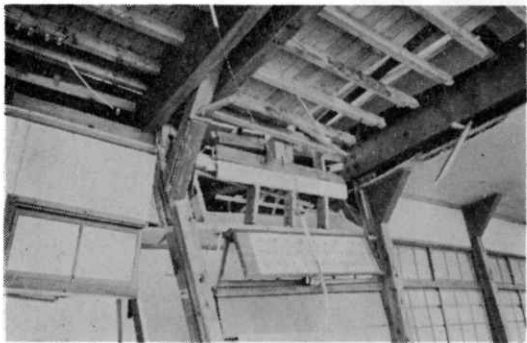
写真—17 柱の座屈（方づえとりつけ部付近）と二階床根太のはずれ（新潟市大形小学校第4校舎）

Buckling of the post near the connected points of knee brace, and the disconnection of floor joist.

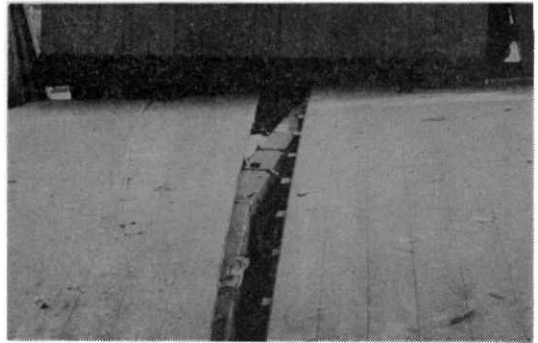
写真—19 大引の接合部の破損（新潟市大形小学校教室）

Damage to the joints of the sleeper.

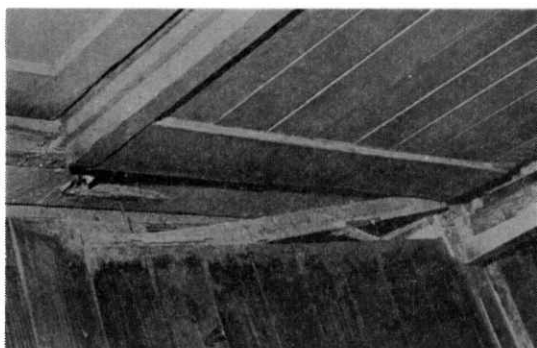
写真—20 きわ根太のはずれ（新潟県警察学校  
武道場・川岸町）

Disconnection of the floor joist.

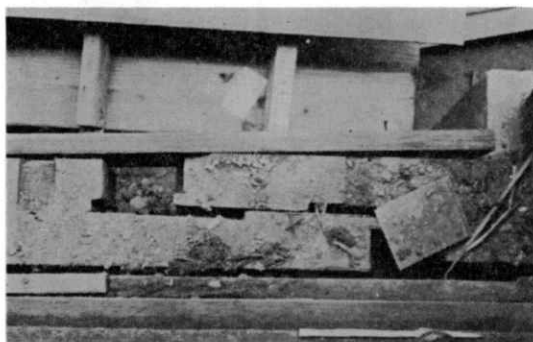
写真—22 土台の継手破損（新潟市曾野木小学  
校屋内運動場）

Damage to the joints of the groundsill.

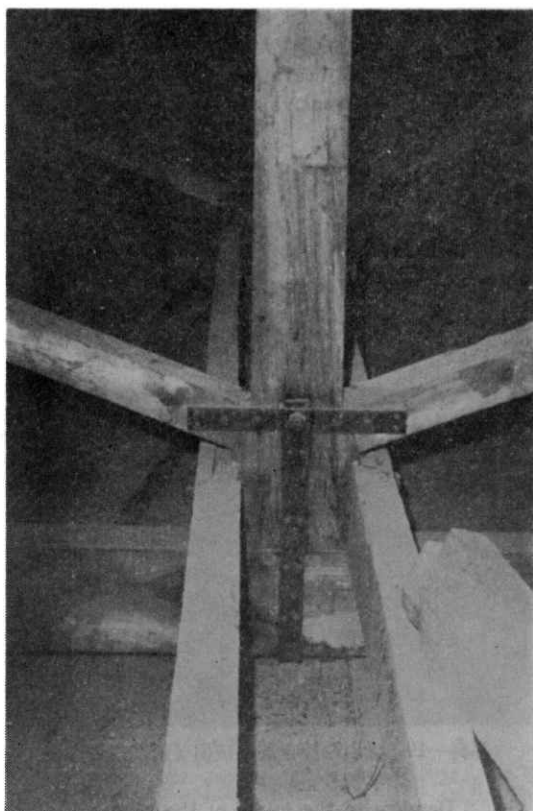
写真—21 小屋筋かいの脱落（村上市岩船小学  
校旧中校舎）

Falling of the diagonal bracing of roof truss.

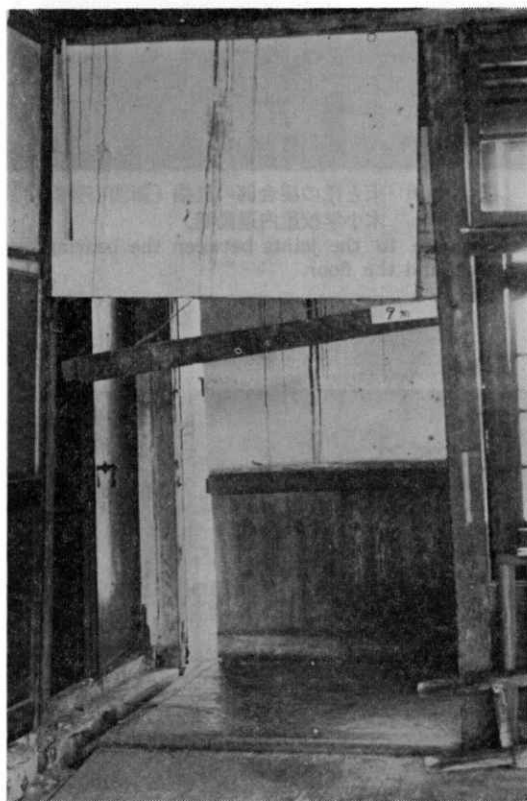
写真—23 かもいのはずれ（鶴岡市西郷小学校  
教室入口付近）

Disconnection of the head jamb.

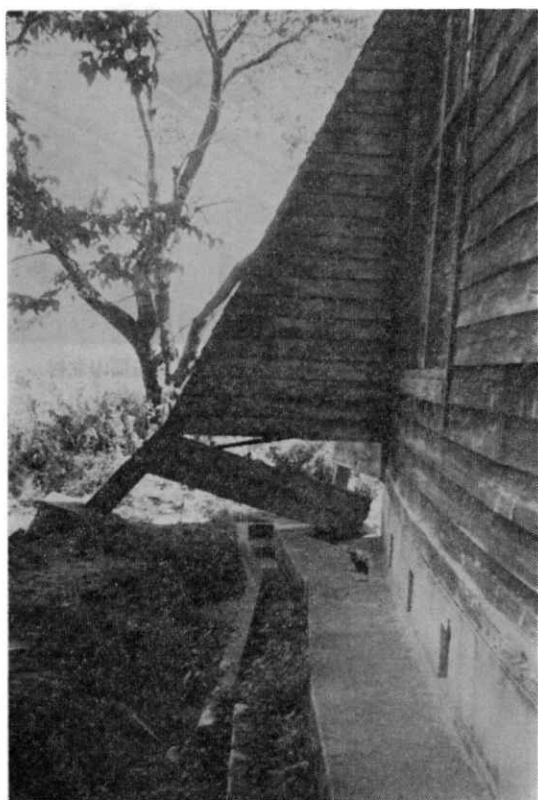
写真—24 控え柱の破損（鶴岡市西郷小学校東  
屋内運動場）

Damage to the shores of a gymnasium.

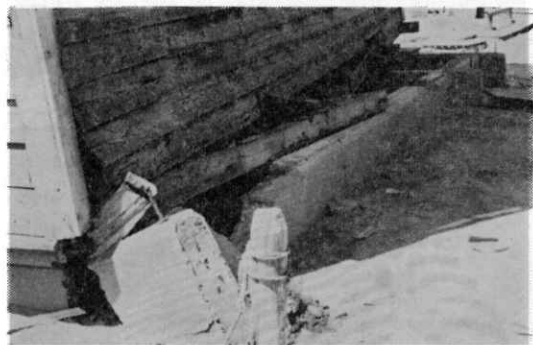
写真—25 布基礎および土台の破壊（新潟市大  
形小学校第4校舎東側）

Damage to the continuous footing and the  
groundsill.

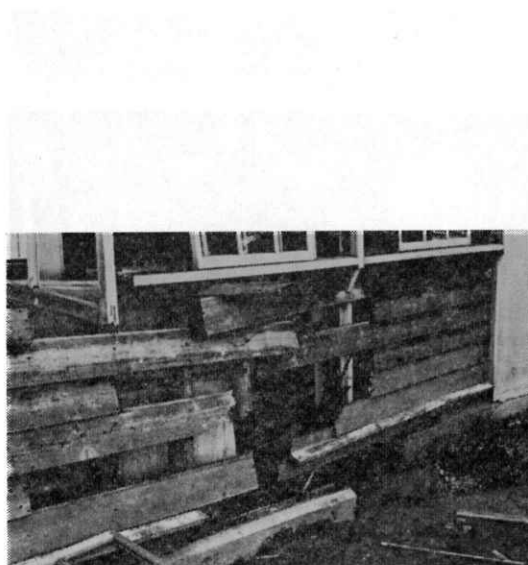
写真—26 布基礎の破断と移動（新潟市大形小  
学校第4校舎北側）

Breakage and dislocation of the continuous  
footing.

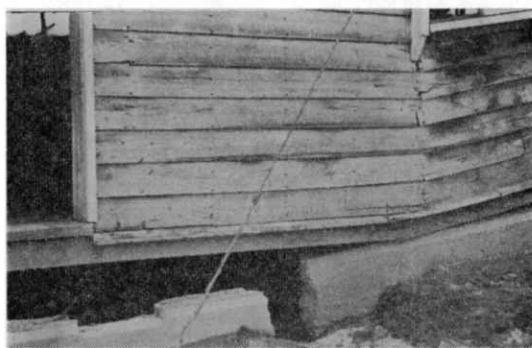
写真—27 土台の曲げ破損（新潟市大形小学  
校第4校舎北側）

Bending failures of the groundsill.

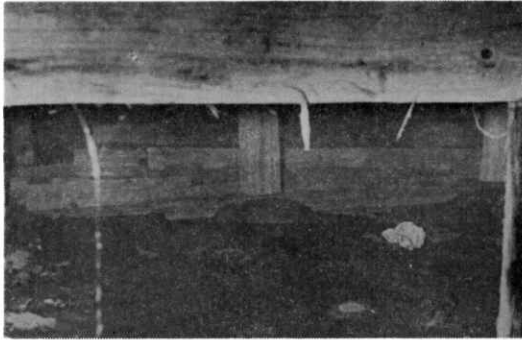
写真—28 独立基礎の沈下（村上市岩船小学校）  
Sinking of the independent footing.

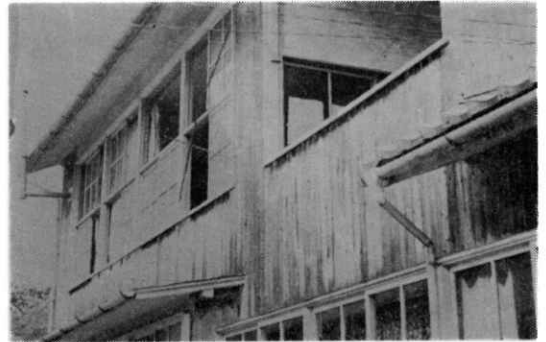
写真—30 プレスの被害（新潟県岩船郡山北村  
役場議場）  
Damaging to the brace.

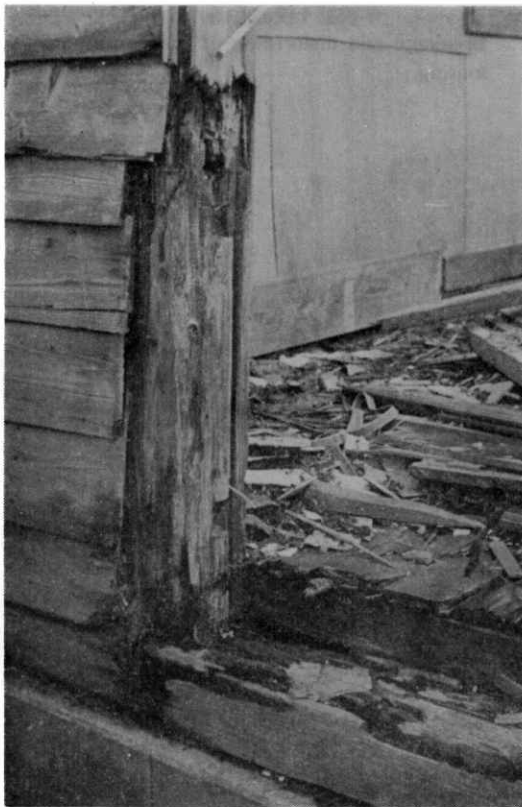
写真—29 柱の腐朽（鶴岡市京田小学校・幼稚園）  
Decay of the post.

例も散見された。腐朽がすすめば小さな振動でも倒壊することは当然であるが、今回のように地盤変動が支配的な場合は被害の程度と腐朽度の間に必ずしも明確な関連は認められなかった。また、せっかく修理、改築を行なっている現場でも、防腐剤を塗布している例は全くなく、木材防腐の普及、徹底のむずかしさを痛感した。木造建物にあっては耐朽性付与に関する工法上の改良はもちろん、すくなくとも土台には防腐剤を加圧注入したものを使用するようにすすめたい。

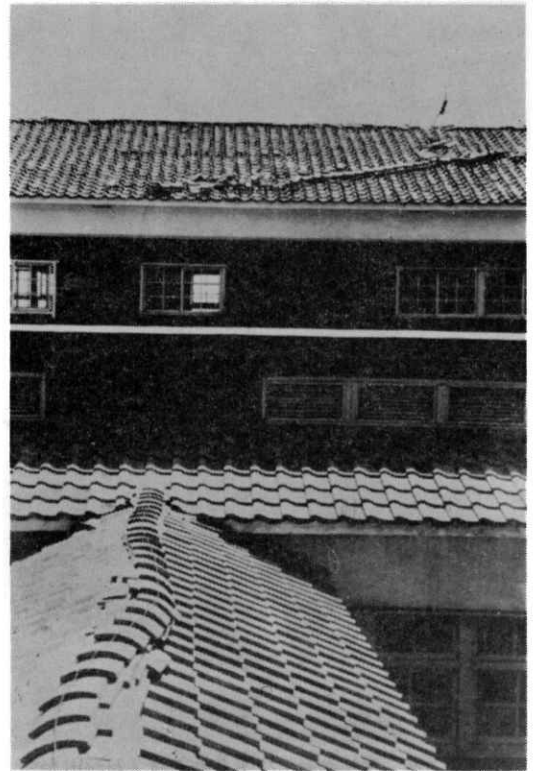
写真—31 瓦のすべり（鶴岡市西郷小学校より  
借用）  
Sliding of the roof tiles.

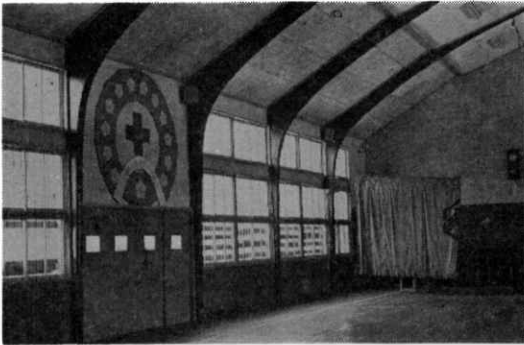
（新潟県三島郡越路町塚山小学校）

写真—32 集成材による屋内運動場（無被害の例）

General view of a gymnasium constructed of curved and laminated lumber (no damage).
