# 呉地区における山地の土地利用と災害発生に関する研究

| 著者 | 北村 嘉一, 難波 宣士 |
| 雑誌名 | 防災科学技術総合研究報告 |

## Relation Between Land Utilization and Disaster Occurrence in a Hilly Area of Kure District

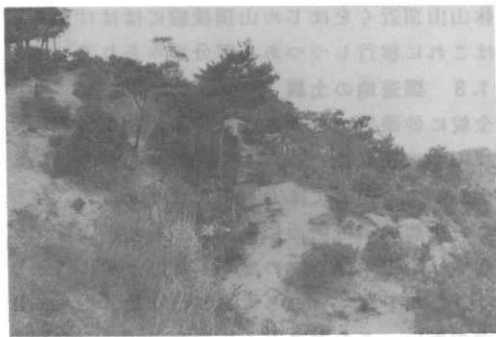
林地の粗密度(樹冠被度)は一般に密といえるが、はげ山の周辺にとくに密度の低い不良な林相がみられる。

写真-2 はげ山

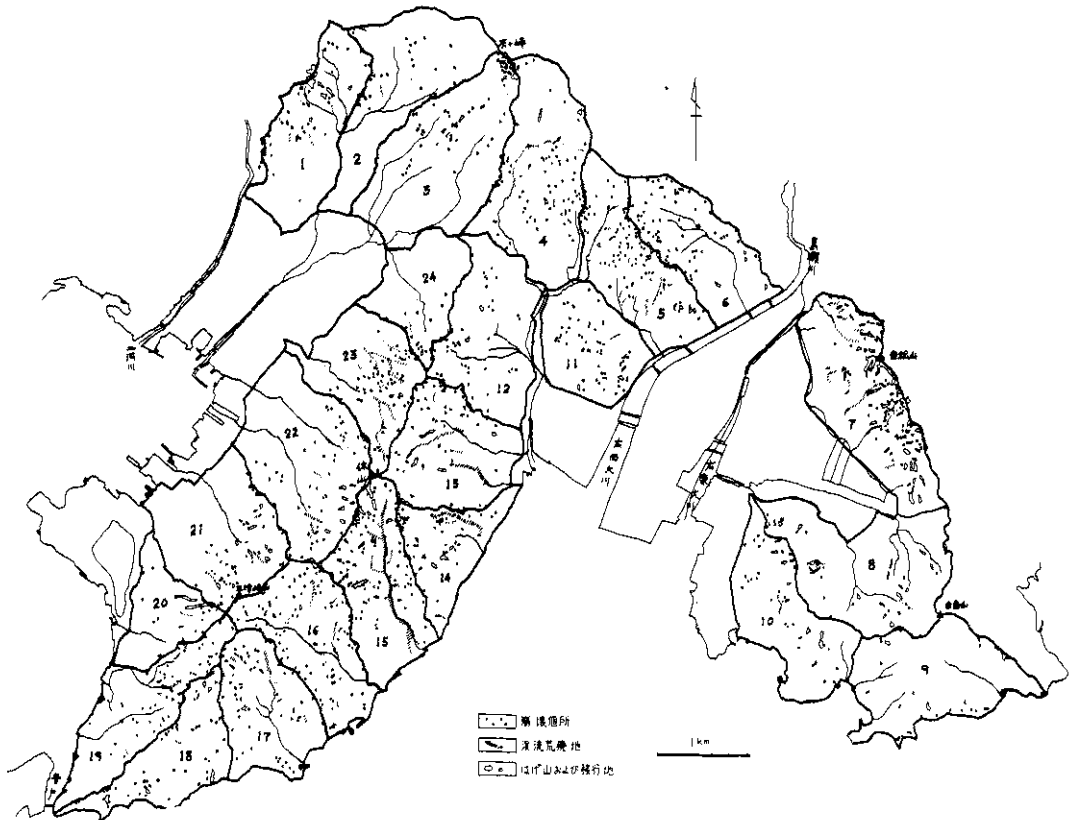
図-2 荒廃現況図

崩壊地、溪流荒廃地、はげ山などの荒廃の現況を示したのが図-2である。これを地区別に林地、その他主要な土地利用状況と、崩壊地ならびに荒廃溪流面積を示したのが表-1である。

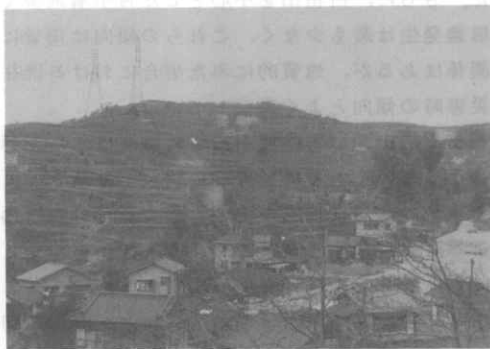
写真-3 畑地の崩壊

崩壊の形状は、発生個所が複雑なため、いちがいにいえないが、上部に畑、道路、墓地など平坦部のある場合は崩壊の上部は直線的となり、畑地崩壊でも直線あるいはゆるい円弧を描いており、その周辺はなめらかな曲線とならない、林地内の

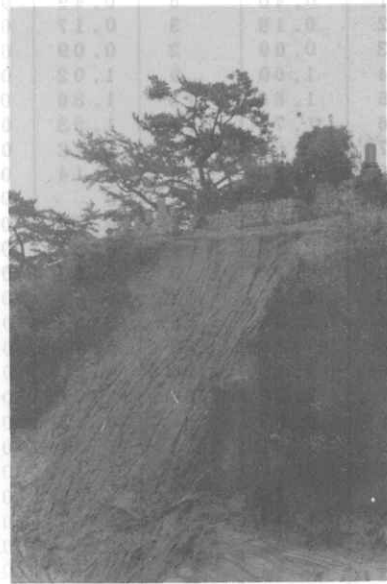
写真-4 墓地の崩壊

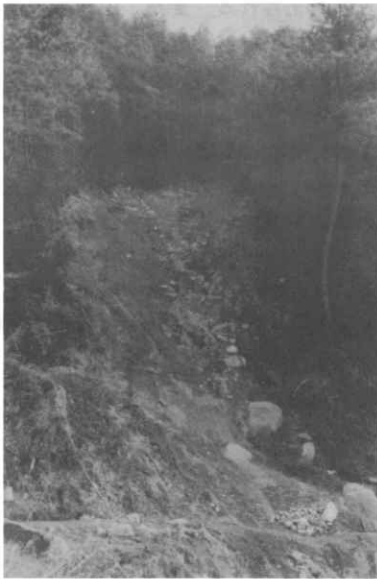
崩壊はおおむね円形あるいは半円形である。

写真-5 林地の崩壊  
(沢頭の傾斜変換部、下は水田)

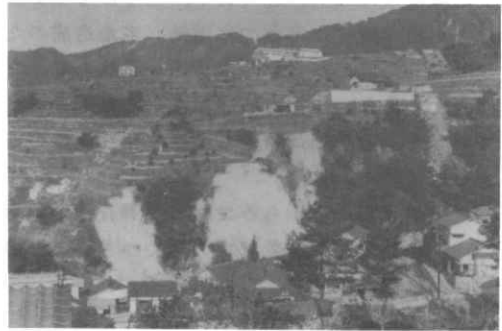
崩壊発生は市街地に接する地帯では、宅地、農地の造成のため山脚基部がけずりとられたためのがけくずれの崩壊が多く発生し、道路により集水された部分の崩壊など、市街地周辺における山地の土地利用の影響を受けたと思われるものが多い。林地では、沢上部の凹地形で傾斜変換点と思われる部分からの崩壊が多いが、崩壊した多くの沢は、水田が急傾斜地の上部まで段階状に造成されてい

写真-6 山脚部のがけ崩れ

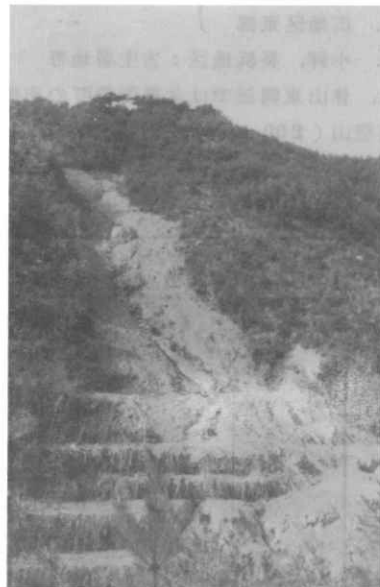
写真-7 水田の被害  
水田は沢の中央部まで造成されていた。

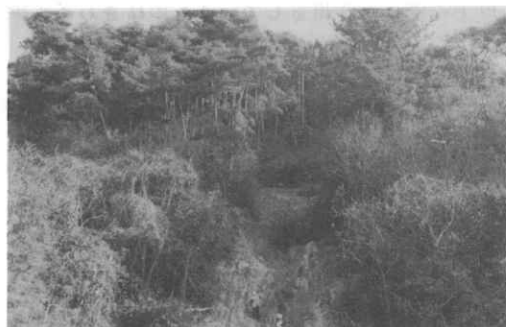
写真-8 林地の崩壊  
傾斜変換部で、林相も変っている。

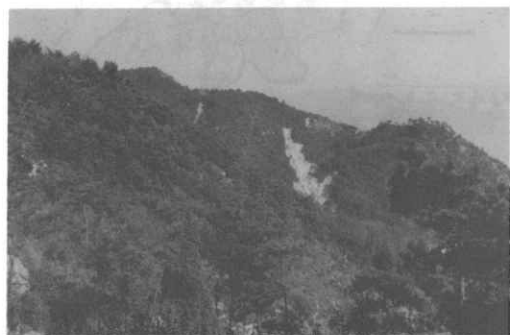
に近い傾斜の変換部からの崩壊がそのほとんどを占めている。花崗岩地帯である休山を中心とした大部分は、とくに開析が進み、谷底の低下にしがって谷の侵食は山腹の上部まで進んでいるため、谷頭からの崩壊がかなり多く、とくに湧水の多い沢は階段状に水田が造成されている。このような谷頭の崩壊は水田を同時に押し流して土石流となり、下流に対する被害を助長した。また、この地

写真-9 林地の崩壊  
沢頭からの崩壊、下部は水田

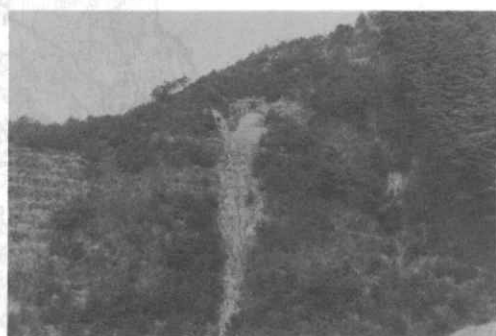
写真-10 放棄畑の崩壊

は排水に対する考慮も払われていないため、面積は小さいが数多くの崩壊をみた。しかしこれが直接大きな被害を下流にあたえたとはいえなかった。

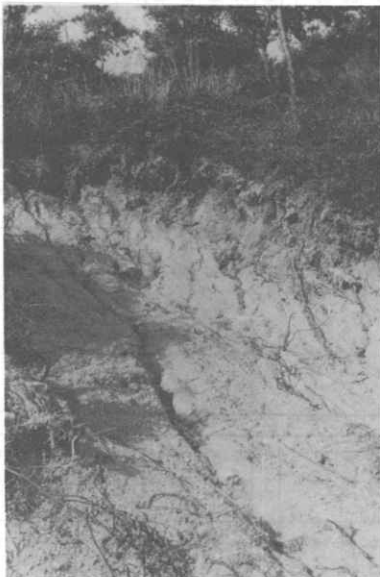
写真-13 林地の崩壊  
アカマツの疎林

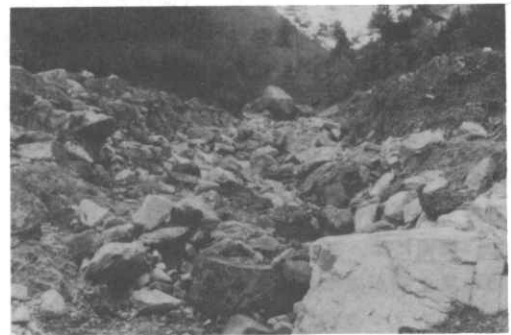
本調査地区では災害前はほとんど荒廃した溪流が認められなかったが、災害後は山地の崩壊にともない溪流の荒廃が発生した。前記した表-4は地区別の荒廃溪流の量（面積）であるが、とくに下流に大きな災害をもたらした浜田川はもっとも典型的な荒廃状況を示したが、その他はそれほど

写真-18 荒廃溪流（上流部）

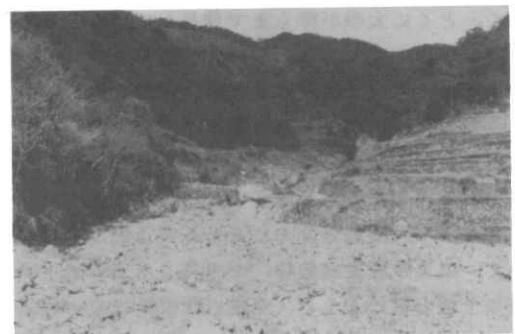
写真-19 荒廃溪流（下流部）

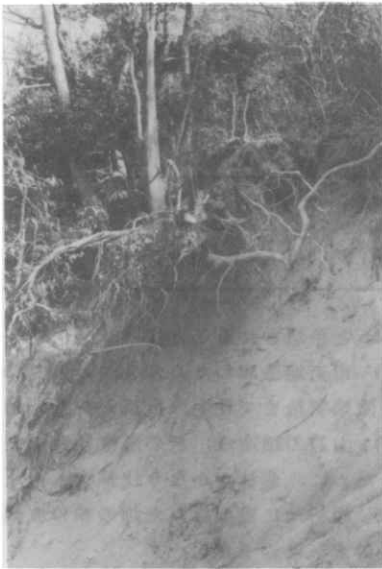
写真-20 樹根の抵抗  
崩壊の拡大防止
