# 富山湾における海岸浸食および海岸構造物の経年変化に関する調査研究

# 富山湾における海岸浸食および海岸構造物の 経年変化に関する調査研究

富山県土木部河川課

## Coastal Erosion and the Secular Change of Coastal Structures on the Coast of Toyama Bay

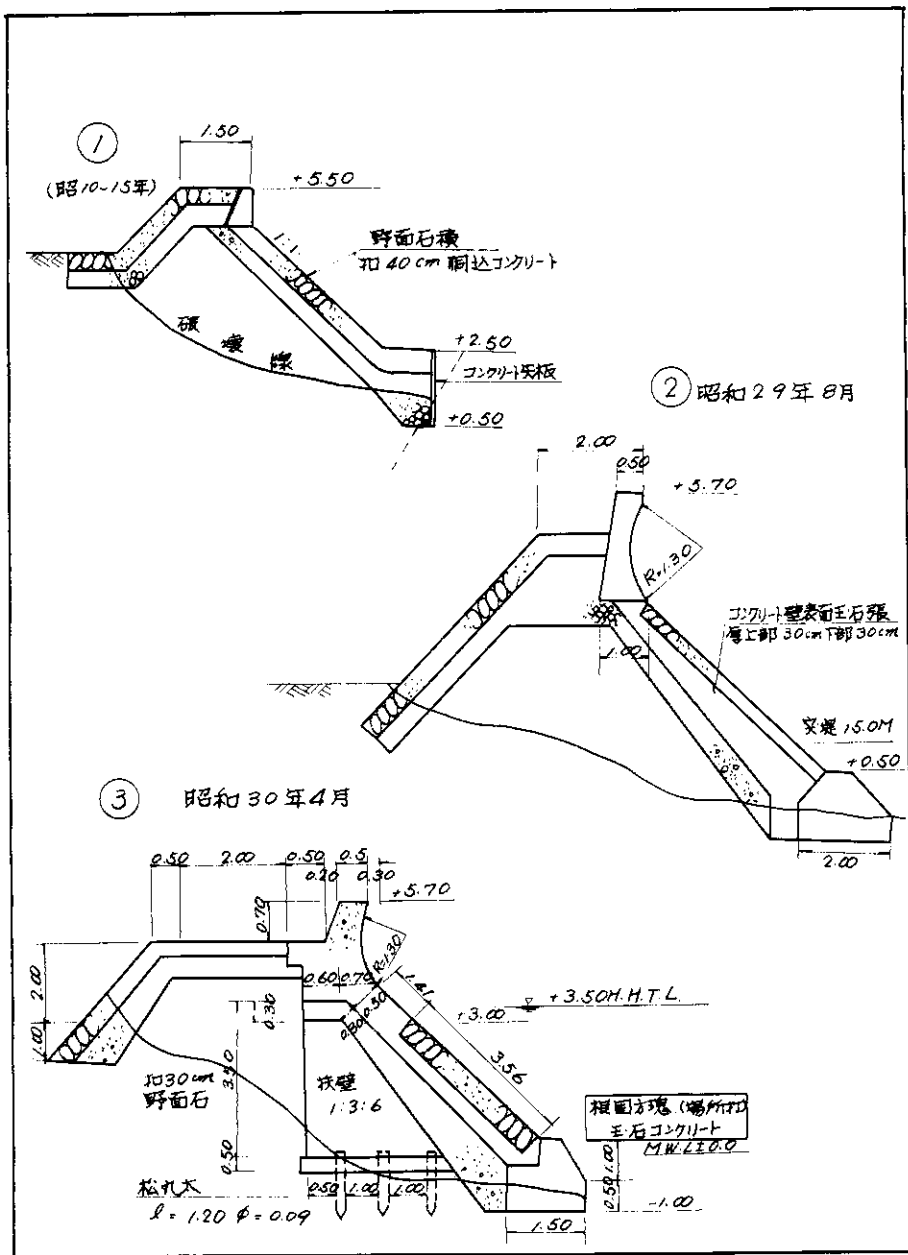
図 2.1 大屋標準図

| 被災歴 | 成 因 | 対 策 工 法 の 変 遷 | 着手完成年度 | 図面番号 |
|---|---|---|---|---|
| 昭和<br>10. 11. 12 | 低気圧の通過、寄り回り波による被災 | 野づら石積み護岸、石張りコンクリート護岸、じゃかご護岸、合掌わく護岸、護岸前面コンクリート矢板工被災し、原形復旧 | 昭和10～15年 | ① |
| 昭和<br>29. 3. 5 | 冬期風浪により護岸100 m被災、摩耗による脱石護岸前面より被災 | コンクリート壁表面玉石張り、コンクリートブロック根入-1.0 mを設置 | 昭和29年<br>同年8月完成 | ② |
| 昭和<br>29. 12. 23<br>29. 12. 20<br>30. 2. 21 | 冬期風浪被害堤脚部の先掘と摩耗による。 | 石積みコンクリート混合堤として欠陥増長防止のため、隔壁工を設け、更に部分的に波よけ突堤を設置 | 昭和30年4月<br>着工<br>同年9月突堤の一部を除いて完成 | ③ |
| 昭和<br>30. 10. 8<br>30. 10. 9 | 低気圧の通過による寄り回り波の被災<br>基礎ブロックの沈下と堤前面の洗掘により本堤および突堤の大部分被災 | 堤法線20 m後退して復旧。<br>○基礎を-1.5 mまで掘下げ施工。<br>○護岸前面こう配をゆるくし、中段に波切小段を設けて、波力を殺す工法を採用。<br>○突堤を強化しセルラブロックを主体として周囲にブロックを配置。<br>○残存護岸前面をブロックで補強する工法を採用。 | 昭和31年着手<br>昭和32年9月<br>完成 | ④ |

| 被災歴 | 成 因 | 対 策 工 法 の 変 遷 | 着手完成年度 | 図面番号 |
|---|---|---|---|---|
| 昭和<br>33. 2.14 | 冬期風浪による昭和31年施工護岸の波切小段の部分張石の脱石による摩耗を急速に進行させ被災 | 護岸壁厚を増し消波効果と根固めを兼ねてテトラポットをすえ付. | 護岸 昭和 33 年～34 年完成<br>4 t テトラポット 6 個/m は<br>33～35 年度に完成 | ⑤ |
| 昭和<br>41. 2.22<br>41. 2.23 | 低気圧の通過による寄り回り波の被災。<br>消波工, 根固め工のブロックの沈下散乱 | 根固め工として 12 t テトラポットを前面に配置し, 次に 6 t を使用し消波工の補強新設の工法採用 | 昭和 42 年着手 | ⑦ |

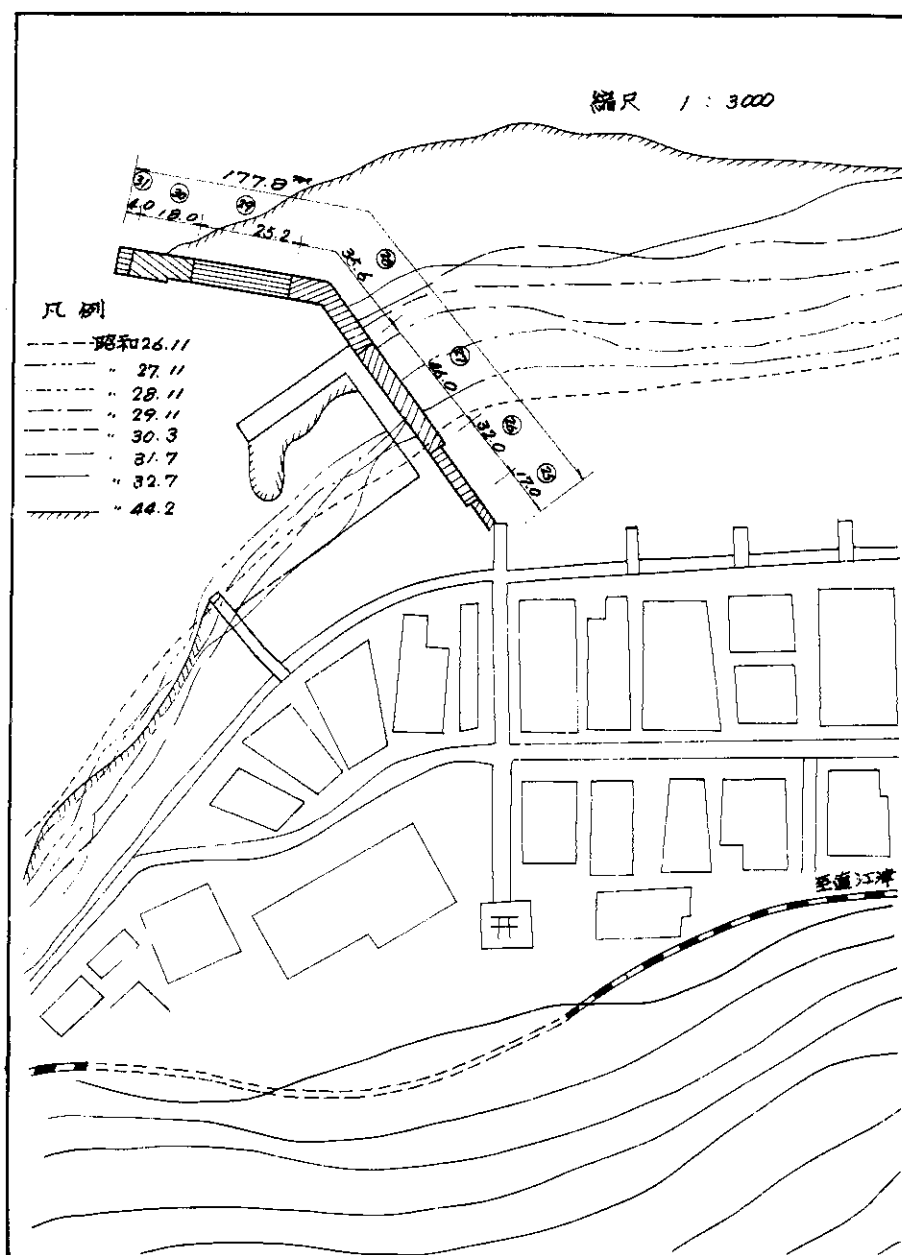
図3 宮崎漁港突堤東側土砂堆積状況図

東部海岸は西部に比して昭和30年ごろまでは比較的侵食はゆるやかで約30年間に約20 mぐらいである。宮崎の一部を除いては、このいそ浜では全般に砂れき質により海岸汀線が構成されていて、極端な侵食は見うけられない。海岸の波浪の大部分は海岸線に対し約30°前後の角度をもって岸に打ち寄せ、砂れきは全般的に西に移動していると考えられる。しかし、宮崎漁港中の沖、中、辺等の岩礁により止められ、東西方向に海岸線に沿った平野の原型が保たれている。これに反し宮崎から

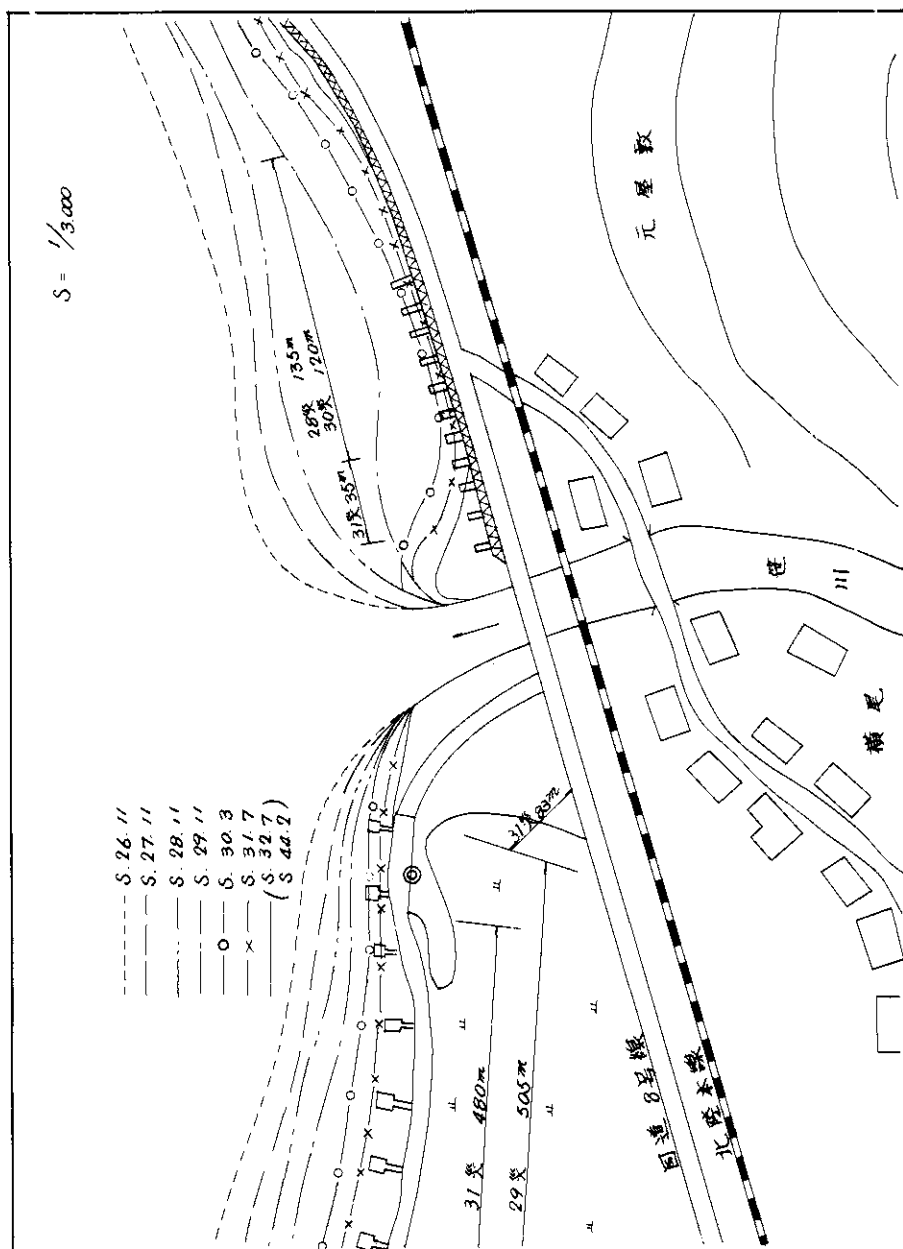
図4 笹川河口付近侵食状況図

昭和26年度より宮崎地区に漁港が新設されるにしがたい防波堤の築造進捗とあいまって、漁港西側より笹川河口、さらに横尾、浜、大屋地先の海岸の海浜が急激に侵食を始め昭和29年ごろには海浜は皆無となった。

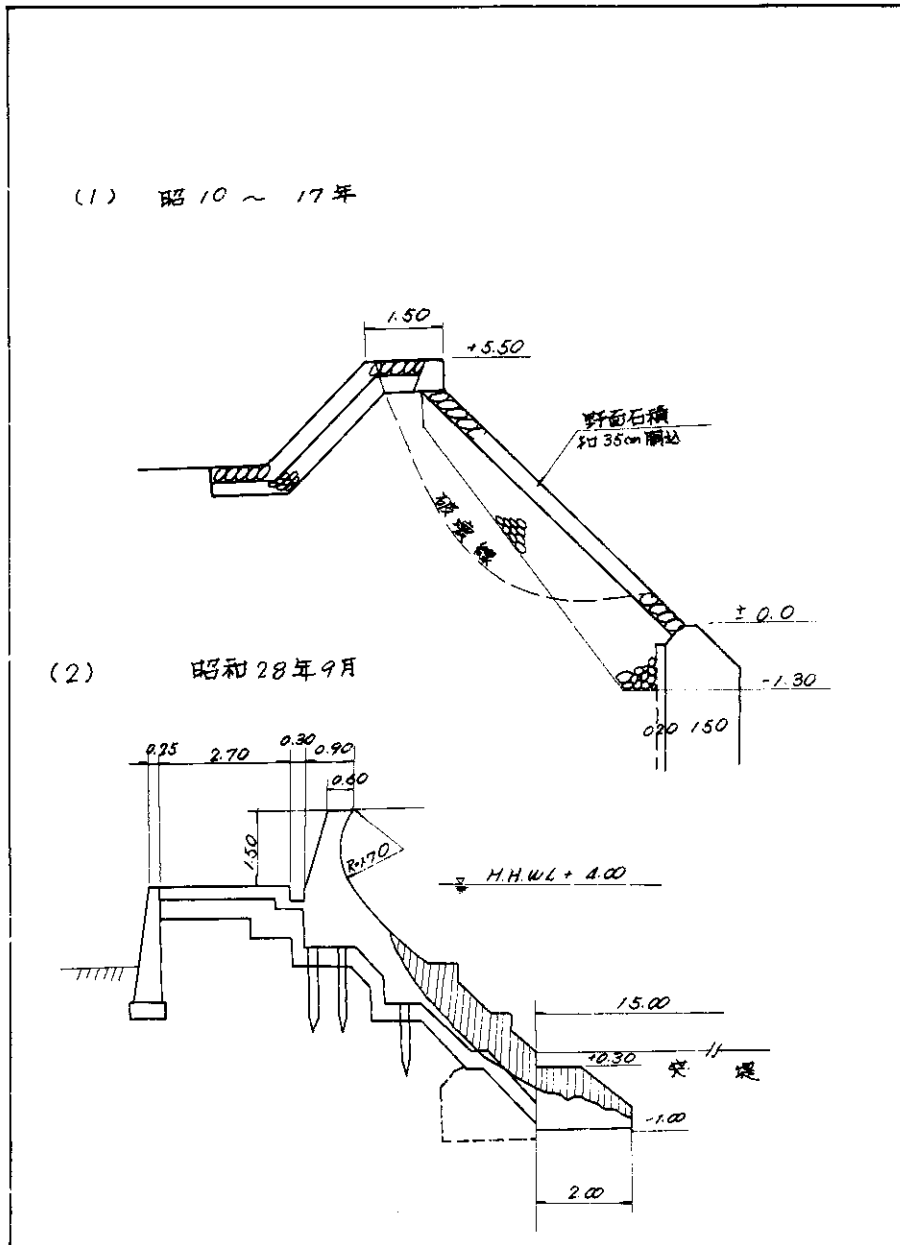
図5.1 吉原標準図

昭和30年ごろ簡易コンクリートブロック護岸が設けられ、吉原地区では汀線より30m陸地側に築造された。その後、汀線の後退と31年1月の風浪災害により被害を生じ31年～34年にわたりコンクリート堤の工事が実施された。しかし、これも堤前面の洗掘と摩耗のため昭和38年の冬期風浪のため欠壊した。吉原、下飯野地区の被災状況対策工法は表3および図5のとおりである。

| 被災歴 | 成 因 | 対 策 工 法 の 変 遷 | 着手完成年度 | 図面番号 |
|---|---|---|---|---|
| 昭和<br>28. 1 | 冬期風浪被害、張石の脱石摩耗による被害 | 波力減殺の目的で小段を設け摩耗に耐えるため壁厚を上部50cm、下部80cmとした。 | 昭和28年4月<br>昭和28年9月 | ② |
| 昭和<br>31. 2. 12 | 冬期風浪被害、摩耗と洗掘による本堤55m被災 | 摩耗防止として石張り堤とした。 | 昭和31年4月<br>同年9月 | ③ |
| 昭和<br>31. 12. 10 | 冬期風浪被害、下部脱石と摩耗洗掘により延長25m決壊 | 摩耗に対し壁厚を増し石張りとし小段を設け法こう配を2割としゆるやかにした。<br>洗掘に対し無底ケーソンを-2.7mに設置 | 昭和32年4月<br>昭和32年8月 | ④ |
| 昭和<br>32. 9. 19 | 低気圧通過により寄り回り波による被災。ケーソン前傾前面拾ブロック移動脱石と摩耗による養浜効果が少ないためケーソン傾倒 | 護岸基礎部と根固めブロックにプレバクトコンクリートを施工し、モルタル注入工法を採用、かつ壁厚さを厚くし石張りをやめて突堤工の代りにテトラポットを投入し根固消波工を設けた。 | 昭和32年<br>昭和34年8月<br>助成事業完了 | ⑤ |
| 昭和<br>38. 1. 6<br>7 | 寄り回り波により延長633mの被災、摩耗と波力によりバラベツト部分が転倒。堤脚部の吸出による堤欠壊被災 | 消波効果の増大を目的として多量の8tテトラポットを増設と吸出防止対策として基礎部にシートパイル工法を採用。背後地の防護として天端工排水工を新設し、なお、堤法線を100m陸側に新堤を設置。 | 昭和38年<br><br><br>昭和43年 | ⑥<br><br><br>⑦ |

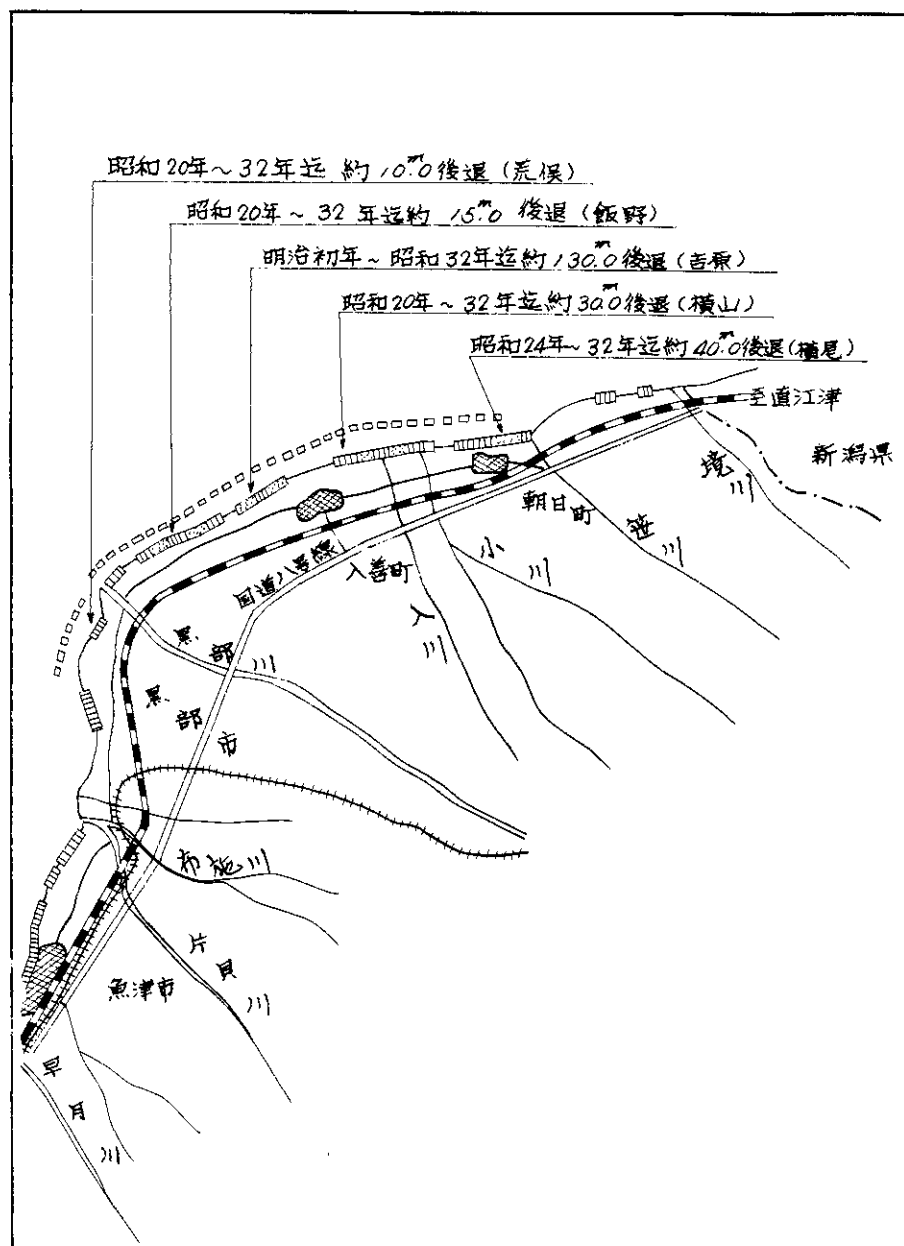
図6 富山県海岸侵食状況図

なお、以上により浸食量を図化したものが図6である。
