## 鷲尾岳地すべり中央部と末端部の構造

大八木規夫・大石道夫

## On the Structure of the Central Part and the Foot of the Washiodake Landslide, Northwest Kyushu, Japan

The Washiodake landslide is a typical block-glide in the area of Northwest Kyushu. The foot of the slide shows a foot swell. In this part at an observation pit there is observed a shear zone which is obliquely cut up from the main slide surface, i.e. the C37c-horizon.

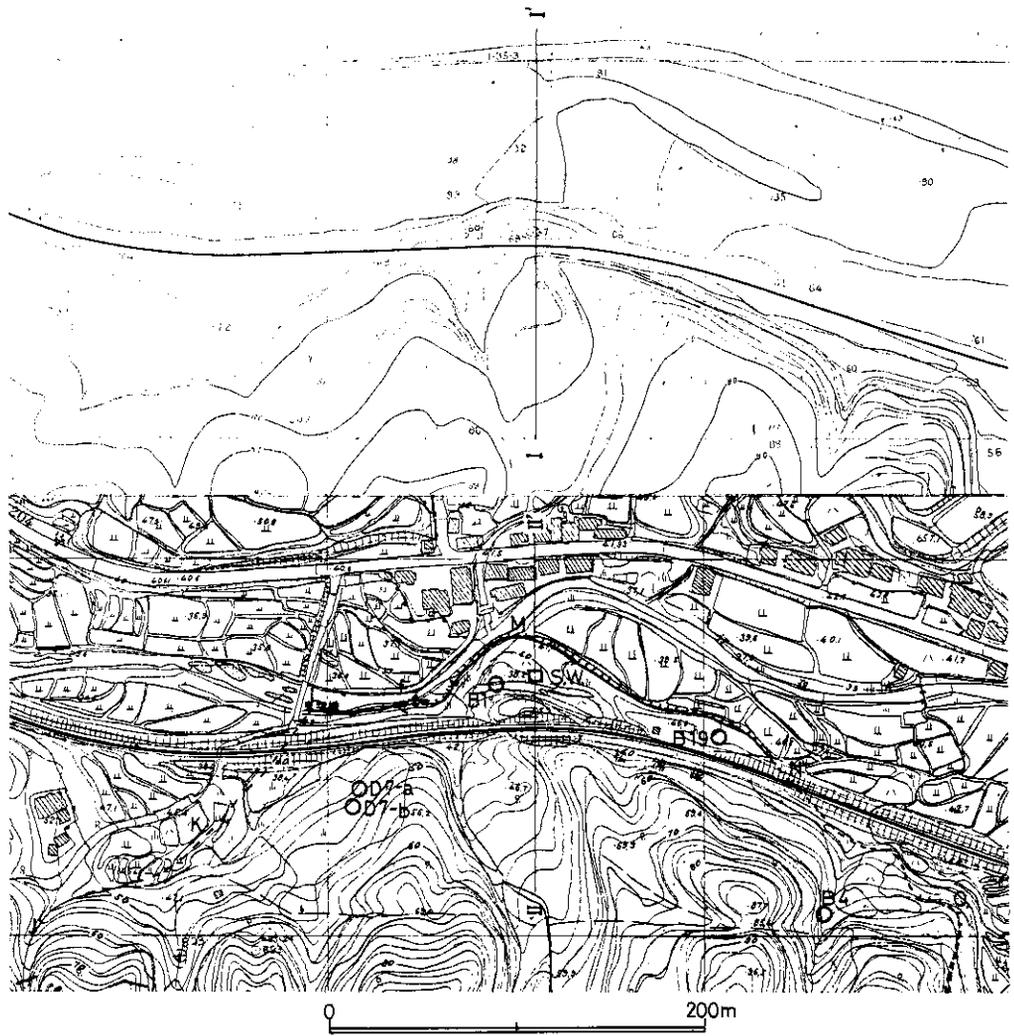
図-1 鷲尾地すべり地最下部の地形図

上は、種々の時期の空中写真から地すべりの変動ベクトルを測定するために国土地理院地理課で、図化した平面図のうち地すべり変動前の昭和22年3月17日撮影空中写真による平面図の一部。

下は、昭和41年11月28日撮影空中写真による平面図、ともに国土地理院地理課作成の原図による。

S.W. は末端隆起部に掘削した試験井、B1, B19などは長崎県による鉛直試錐位置。

D7-a, bは当所による鉛直試錐位置。L, M, N……は地点記号、fは小褶曲。

末端隆起部は平面図(図-1)のL, M, Nを結ぶ地帯にある。この付近では江迎川河床の標高は鬼突橋付近で35m, Nの北で38m, 最も隆起のいちじるしいM付近では36mである。MからNへかけて、隆起した部分と、これに接する北側の水田とは、ともに地すべり発生以前は江迎川の沖積地であった。その水田の標高は河床から1~2m程度の高さとなっている。

この末端隆起部の地形的特徴は、山側に窪地をもつ三日月状の形態を示している。窪地の標高は38mで河床より2m高いレベルであり、北接する水田のレベルにほぼ連続するところから、窪地は隆起部の一部が陥没を起こした部分ではなく、ほとんど隆起しなかった部分であろう(図-1)。

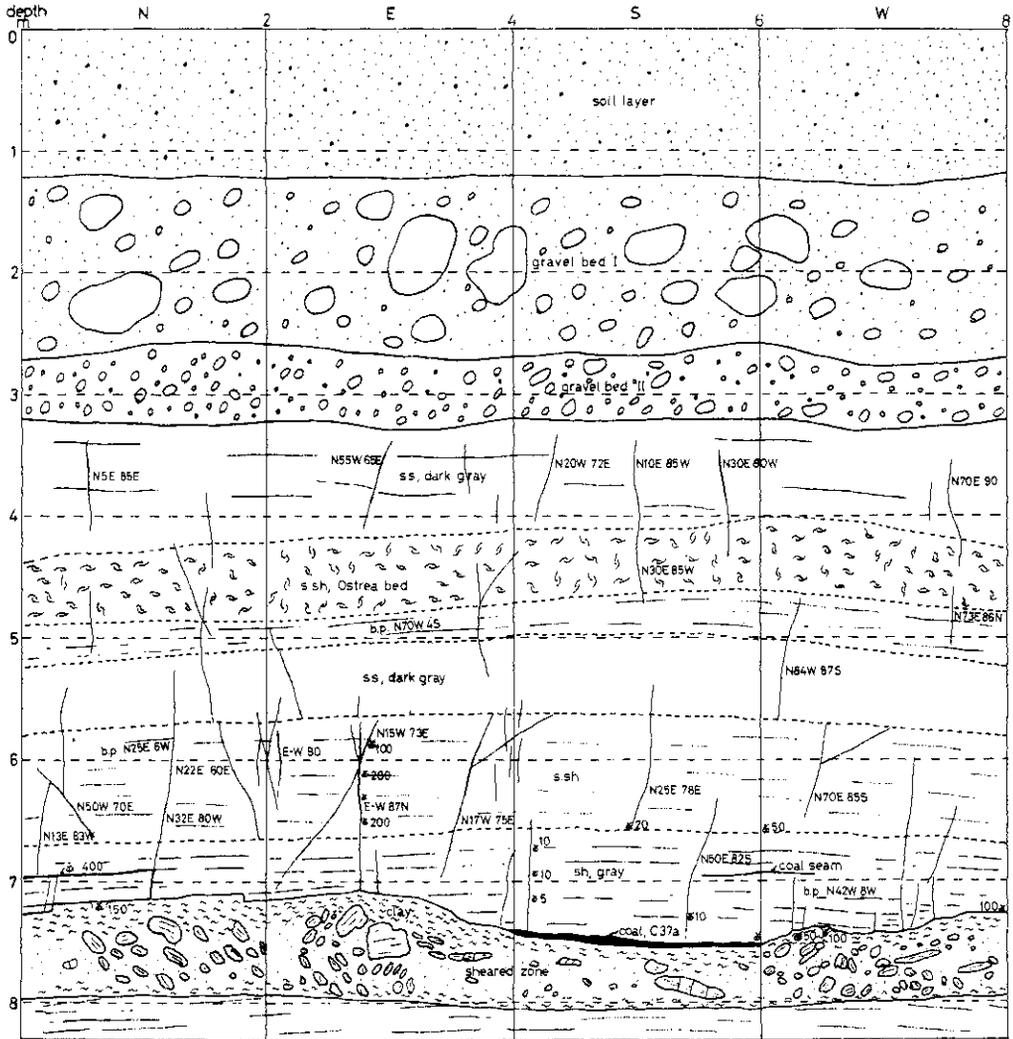
図-3 末端隆起部試験井の地質展開図

図-3に, 当試験井の地質展開図を示す。地表から1.20 mまでは含礫砂質土壌, これより下2.60 mないし2.80 mまでは直径30 cmないし60 cmの亜円礫の巨礫をもつ礫層, この下3.20 mないし3.30 mまではわりあい粒径のそろった小円礫 (5 cm前後) からなる礫層である。以上が江迎

3.20~3.30 mから4.00 mないし4.40 mまで暗灰色の細粒砂岩, この下4.60 mないし4.90 mまでかき化石層, この下約40 cmの砂岩・頁岩互層をはさんで5.70 mないし5.80 mまで細粒砂岩, この下7.10 mないし7.50 mまで地層面の明瞭を砂質頁岩および頁岩からなっている。この下位に石炭層の一部が付着している (写真-1c, 図-3 S面)。これは厚さ5 cmないし10 cmで, 左右に1 mほど

図-3にも示されているように, 周囲の岩盤には多数の開口した節理・亀裂がある. それらは, 傾斜 $70^{\circ}$ ~ $90^{\circ}$ , 走行NWないしNE系のものである. それらの開口量は数ミリメートルから数センチメートルである. 上下方向へは1~1.5m程度しか続かないものが大部分である.

試験井の湧水は通常1.2ないし1.5 t/min.であるが, 大きな降雨後江迎川の水位が上昇した場合には2.5 t/min.あるいはそれ以上に増加する. 井内の湧水箇所は上の開口節理, 成層面の開口部, 破碎帯の上部などである(写真-1, 図-3). とくに後者の場合, トンネル状の水路となっている部分がある. これらの湧水口からの湧水量は通常5 l/min.から200 l/min.の間である. 多くの節理は湧水量5~50 l/min.程度であるが, 100 l/min.以上のももある. 破碎帯上部からの湧水量は1箇所あたり100 l/min.前後である. これらの他に, 深度3.2~3.3m付近の沖積礫層と砂岩との不整合面からごく少量の湧水がある. この位置では, 降雨のあと江迎川の水位が上昇した場合に多量の湧水がでる. 一般に他の湧水口からの湧水量も江迎川の水位変動に鋭敏に対応して変動する. また, 山側に面している北側壁からの湧水量は他の側壁面か

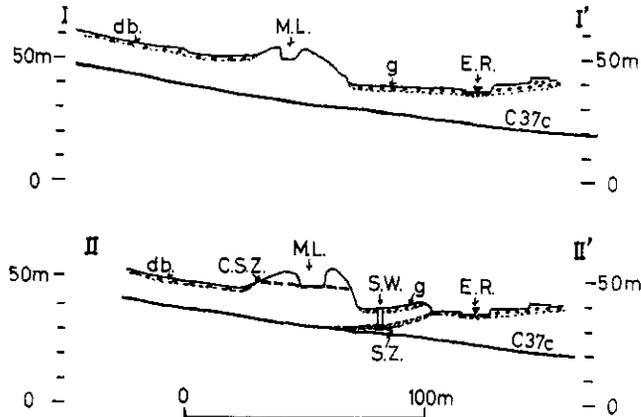
図-4 鷲尾岳地すべり地最下部断面図

S. Z. は破碎帯, C. S. Z. は“粘土質破碎帯”. db. は岩層および崩積土, g. は沖積砂礫層, S. W. は末端隆起部試験井, M. L. は国鉄松浦線, E. R. は江迎川.

断面位置は図-1を参照. I-I' 断面は昭和22年(1947)3月17日現在, II-II' 断面は昭和41年11月28日現在の状態を示す.

破碎帯は周囲の岩盤成層面と平行の部分もあるが, あきらかに切っている部分があり, また地層の傾斜は北東へ $7^{\circ}$ ~ $8^{\circ}$ であるのに対し, 破碎帯の全体的な傾斜は南へ約 $10^{\circ}$ であってあきらかに斜交している. これらの特徴は図-3, 4および写真-

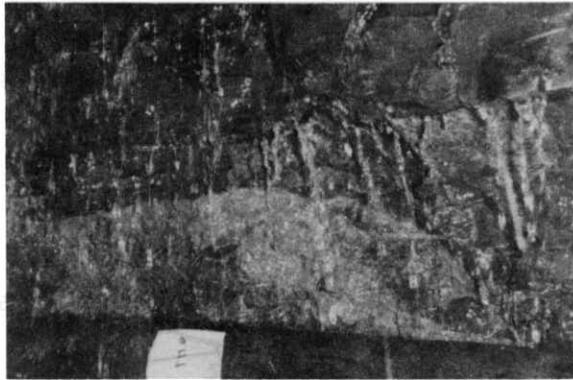
a(上), b(中): 東側壁深度7.5m付近の頁岩(上半分)と破砕帯(下半分)。破砕帯の淡色部分は粘土, 暗色部分は頁岩の破片。  
c(下): 南側壁深度7.5m付近のC37a岩層(中央上側の黒色部分)と破砕帯。破砕帯には粘土(淡色)が多い。  
岩盤の多数の亀裂から湧水が落下している。

いま、「主すべり面」といったが、破碎帯を詳細に観察したところC37cの中に見られたようなすべり面は認められない。したがって、破碎帯全体をすべり帯とみなすべきであろう。また、現在のところ、粘土分は破碎帯の上部に多いことから、変動は破碎帯の上部に集中していると考えられる。地すべりの進行にともなって、破碎帯にそって地層がまくれ上がる結果、地層に多数の亀裂がはいり、ブロック化の傾向をたどったものである。亀裂は多くの場合、節理系から発生している。また、地すべりの進行にともなって、破碎帯では岩石(頁岩)の圧砕が進行し、粒径上シルト、あるいは粘土を形成するにいたった。これらの細粒物質が粘土鉱物学上原岩である頁岩の構成鉱物と同様のものであるかどうかは、地すべり面(この場合は、むしろすべり帯というべきであるが)粘土の成因に関連して興味ある問題である。

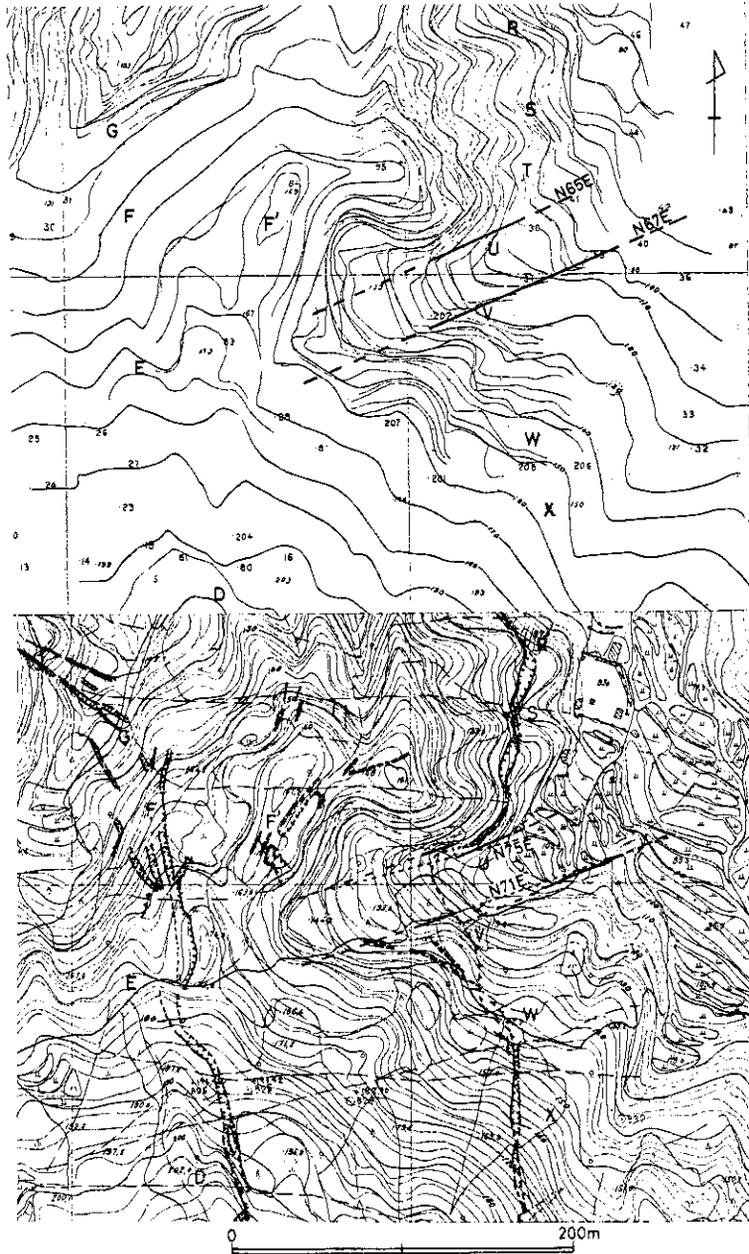
図-5 鷲尾岳地すべり地の中央部谷の変形

露出している。昭和22年米軍撮影の空中写真(1/4万)によるとこの谷底には地すべり活動前、3世帯が住み、家屋6戸が建っていた。さらに谷と南北の斜面とのなす線は、ほぼ直線状である。この特徴は南側の線においてとくに顕著であり、かつその方向はN67°Eであった。<sup>\*</sup>しかし、地すべりによって、この線はほぼ谷の中段において切れ、横ずれを示すにいたった。その状態は昭和35年長崎県撮影(1/1.5万)、昭和40年、43年地理院撮影(1/2万)、昭和41年、43年国立防災科学技術センター撮影(1/1万、1/6千)の各空中写真によって判読することができる。上の昭和35年長崎県撮影空中写真からの図化図(1/2,000)によれば、横ずれ量は数mないし10mの範囲であり、地理院により算定された中上部2点の変位量にはほぼ等しい(地理院地理課1970, 図版Ⅲ)。南側の谷の線の方向は全体としてN71°Eと変った。これらの変形状態は図-5に示した。また谷底部では、上の横ずれの延長上にあった水田が破壊された。これらの横ずれ部は、前報で報告した上部および下部東側の輪郭構造(大八木ら, 1970, p127)に連続する。南側の斜面には赤褐色に風化した玄武岩岩脈の南(山側)に開口量約30cm、N70°W方向へ走り、延長約80m、およびN45°W、延長約20mの亀裂が認められる。

上図において、 $N65^{\circ}E$  ないし  $N67^{\circ}E$  を示す谷底と斜面とのなす線は、下図では、UおよびV点のやや西でせん断し、西側のブロックが北へ数 $\sim 10$ m変位し、谷全体として、 $N75^{\circ}E$  ないし、 $N71^{\circ}E$ に方向が変わった。

地すべり地をWNW-ESEに走る玄武岩岩脈付近では、上のC37c層準および破砕帯または粘土質破砕帯層準の他にC37d層準およびそれより下位の層準においても微量ずつの変位を行なったすべり面——すべり帯という方が実状に合う——が存在しているか、あるいは過去のある期間に存在していたと考えられる。その期間はC37c層準で玄武岩岩脈がせん断する以前と考えられる。昭和35年4月長崎県撮影の空中写真では、すでに、中央部付近でもC37c層準における変形が地形に現われていることから、その時期は昭和35年4月以前であろう。これは、V点付近(図-5,6)のおしつぶせからなる輪郭構造(大八木ら, 1970, p127)。および、さききのべたU-V間における谷の変形である。図-5には昭和41年撮影の空中写真からの図化図を示したが、昭和35年撮影空中写真にもこの谷の変形は明瞭に示されている(地理院地理課, 1970, 写真⑧)。

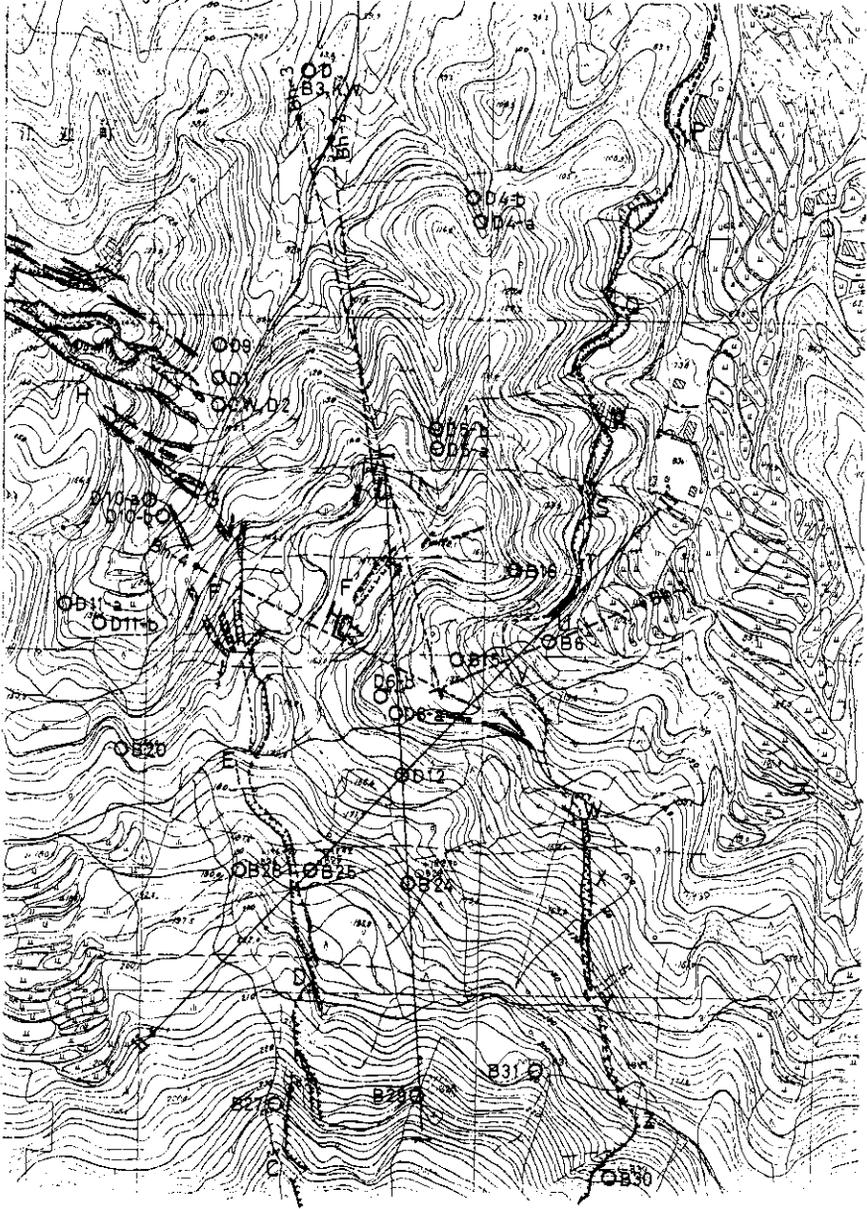
図-6 鷲尾岳地すべり地中央部の亀裂, 試錐, 断面位置図

中央部の尾根付近の地すべりによる地形変化については、空中写真によって明瞭にとらえることが困難である。その原因は地すべり活動前の写真(米軍1/4万、昭和22年)のスケールが小さいこと、および鮮明度が悪いことによる。しいて判読すれば、昭和22年当時には、E点付近の尾根は幅広い頂部をもち、その尾根線の方向はF'付近の尾根線とほぼ平行なNNEを示していた。しかし、地すべり後、前者はNS方向に変わっている。現在、これらの尾根付近には図-5下、6に示すように多数の亀裂がはいっている。F'付近ではNNE—SSW系、NNW—SSE系、およびWNW—ESE系の亀裂が多い。これらの亀裂の一つをはさんで、伸縮計が設置されているが、へだもの層における変位に対応できる変位は観測されていない(熊谷, 1970, p175~176)。しかし、地すべり発生によって形成された亀裂であることは確かであるの

で、現在変動していないとすれば、当総合研究着手前の当地すべり活動の初期に形成されたものであろう。E点からF点へいたる亀裂は、さきに報告した両側の輪郭構造の一部である。その形態的特徴はE点付近において、亀裂をはさんで相対的に西側落ちとなっていること、およびE Fの間において亀裂が三方へ分岐していることである。E点における東西の落差は1~2mである。F点の東には小さい平坦地ないし緩傾斜地があり、ま

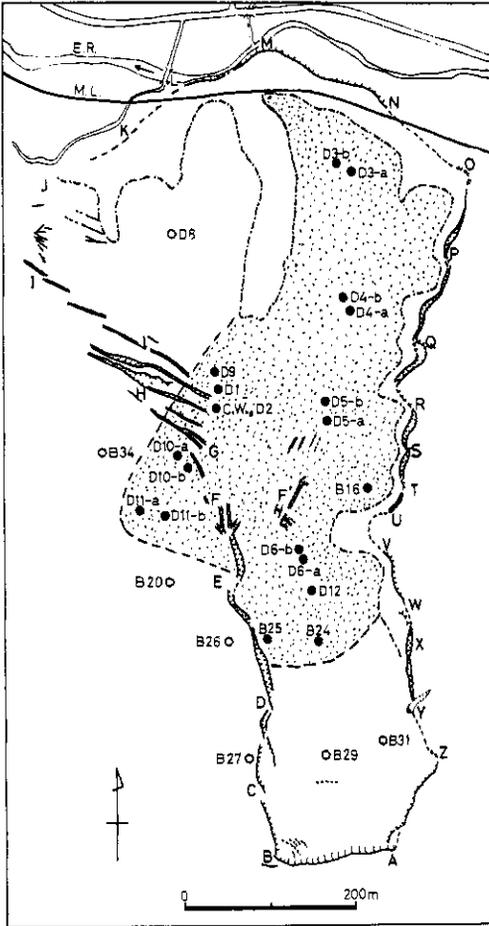
図-7 “粘土質破砕帯”分布範囲

鷲尾岳地すべり地の変動領域と、その周辺の非変動領域における試錐調査の結果から、第32輪廻層の中下部に存在する粘土質破砕帯(大八木ら、1970、図-3参照)の分布範囲を図-7に示した。この図から、その粘土質破砕帯は地すべり変動領域の中央部からはじまり、下部の西側をのぞく大部分の変動領域に存在することが読みとれる。一方、非変動領域にはほとんど、粘土質破砕帯は認められない。例外はD-11aであって、その層準に粘土層をはさんでいる。これらのことから粘土質破砕帯の成因について二つの場合が考えられる。第一のものは、地すべり変動開始前\*には粘土質破砕帯は存在しなかったが、変動によって破砕および粘土化がおこなわれた。第二のものは、地すべり変動開始前、すでに地殻変動によって層層的弱部が圧碎し、粘土化した層準が形成されており、その層準が地すべり変動によってさらに発展したとする考えである。

黒丸は“粘土質破砕帯”の確認された試錐位置、ただし、B24、B25は破砕帯をこれに含めた。白丸は同層準を切っているが粘土質破砕帯の認められない試錐位置。打点領域は“粘土質破砕帯”の分布範囲。破線は推定境界線

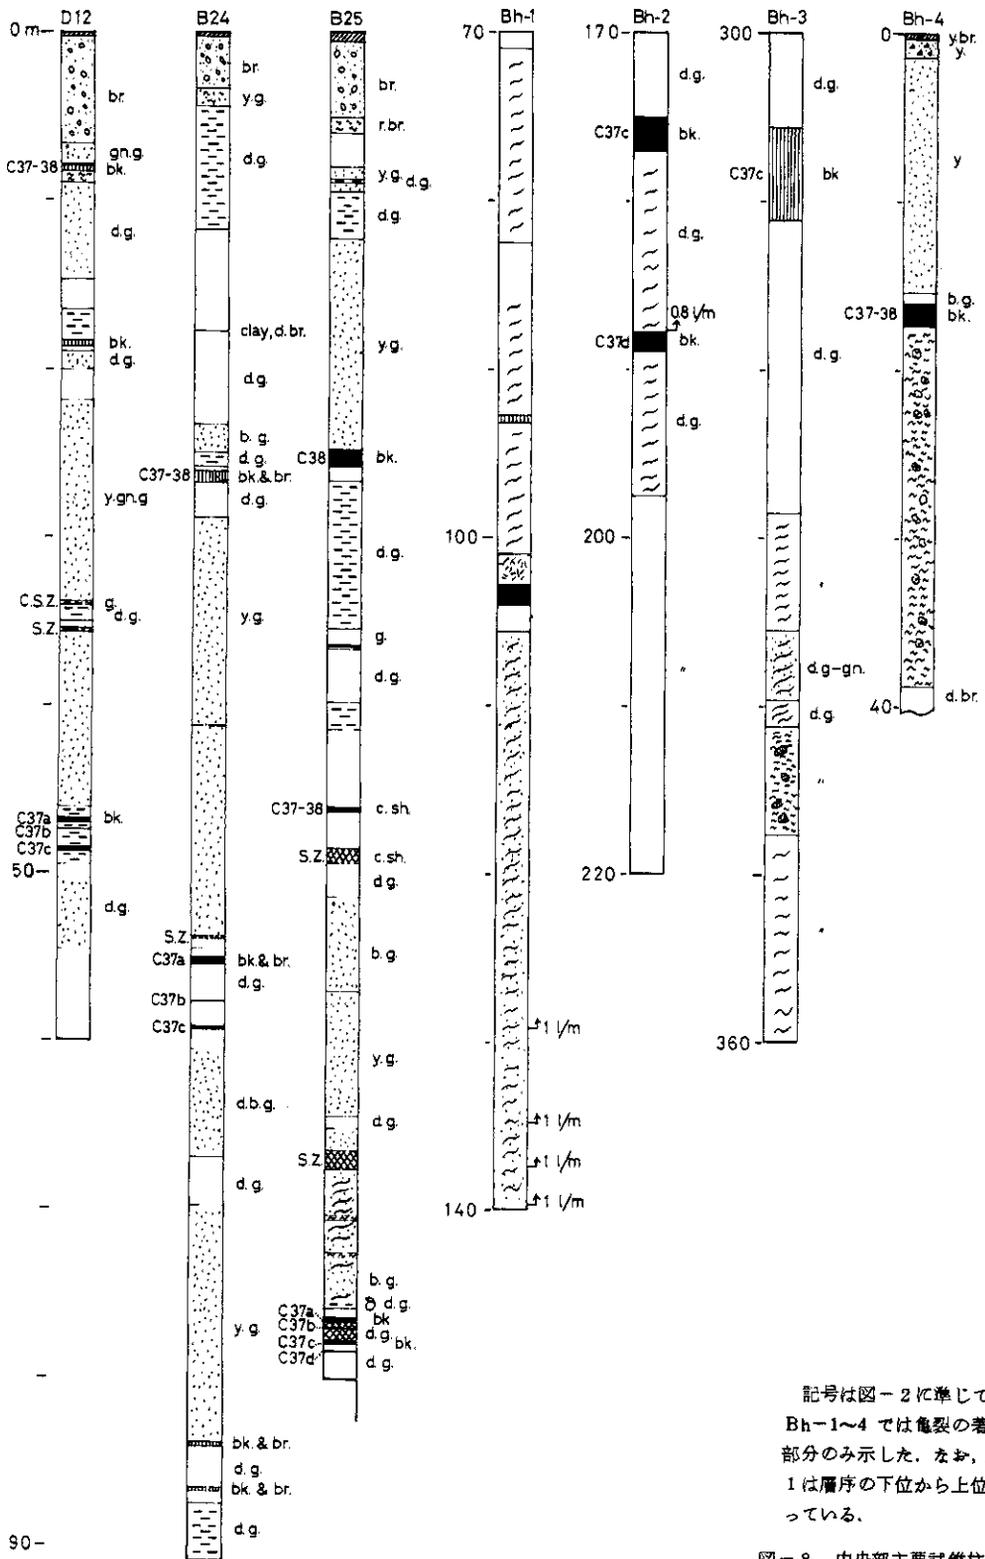
図-8 中央部主要試験柱状図

さきにC37d層準でも玄武岩岩脈がせん断していることを報じたが、この層準や、これより下位の層準にも変動のあることを裏づける資料が認められた。地すべり地中央部に集中している長尺の水平ないし、斜試錐(Bh-1, Bh-2, Bh-3, Bh-4), および、その付近の鉛直試錐で、これまであまり乱れていないと考えていたC37cより下位の層準にも、亀裂および破砕がみとめられている。たとえば Bh-1 の 71.0~140.0 m 間, Bh-2 の 177.0~197.5 m 間, Bh-3 の 328.5~360.0 m 間。とくに Bh-3 では 341.2~347.6 m 間に「断層粘土」と記載された部分がある(図-8)。「断層」は誤りであるが、この部分はおそらく一種の粘土をもった破砕帯であろう。このような構造的

弱帯が存在することから、C37層準の下位(d, e, あるいはこれよりも下位)にも地すべり面あるいは、すべり帯をなしている部分があることが推定される。

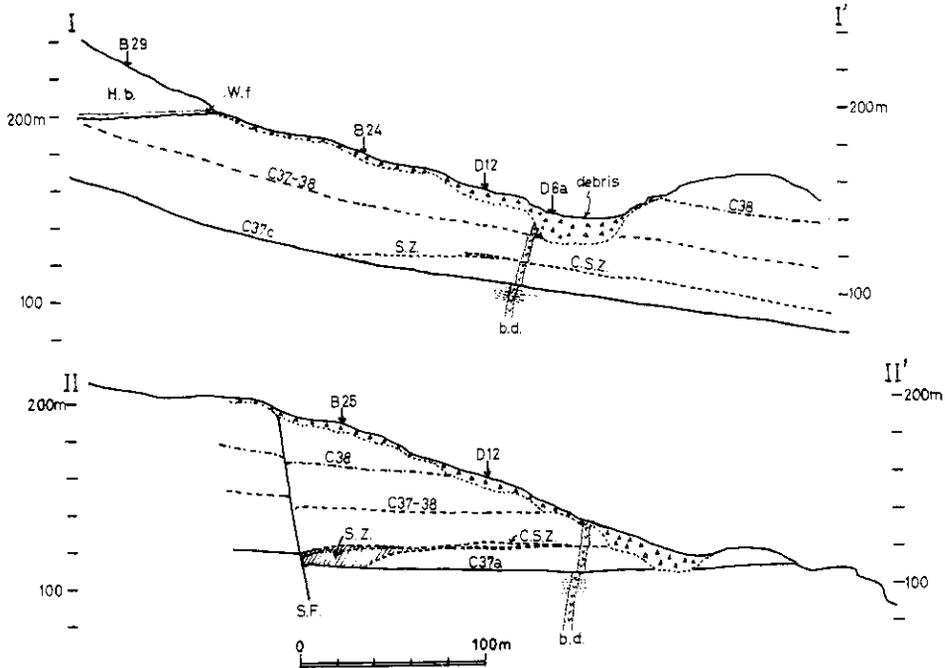
図-9 鷲尾岳地すべり地中央部の断面

破砕帯はB24では“粘土質破砕帯”の層準にはみとめられず、C37aの約1m上位に存在する。D12には“粘土質破砕帯”層準および、その1.4m下位に破砕帯が認められる。したがって、この断面ではB24試錐位置より約30m南において、C37層準から破砕帯性のすべり面が分岐し地層を斜めに切りD12付近で“粘土質破砕帯”層準と合流し、下方へ連続すると考えられる(図-9、I-I')。

B25試錐ではC37層準から“粘土質破砕帯”層準の2m下位までの間は連続的破砕帯で、とくに上下両端部にそれぞれ厚さ1mの著しい破砕帯がある。上位のものD-12の破砕帯が連続するとすれば、D12-B24断面におけると同様に、ほぼ水平な破砕帯が想定される(図-9、II-II')。

B24あるいはB25位置付近にはじまる地層に斜交する破砕帯(S.Z.)はD12付近から“粘土質破砕帯(C.S.Z.)”に合流する。b.d.は玄武岩岩脈、H.b.は北松玄武岩類、W.f.は鷲尾層、S.F.は志戸氏断層。

これらのことから、地すべり地中央部では、B24、B25 試錐位置より上部から、地層とわずかに斜交し、ほぼ水平な破砕帯がC37層準から分岐し、“粘土質破砕帯”に連続していると推定される。
