富山湾における海岸浸食および海岸構造物の経年変化に関する調査研究（最終報告）

富山湾における海岸浸食および海岸構造物の
経年変化に関する調査研究
(最終報告)

滝内俊郎・荒木 甫
富山県土木部河川課

Coastal Erosion and the Secular Change of
Coastal Structures on the Coast of Toyama Bay
(Final Report)

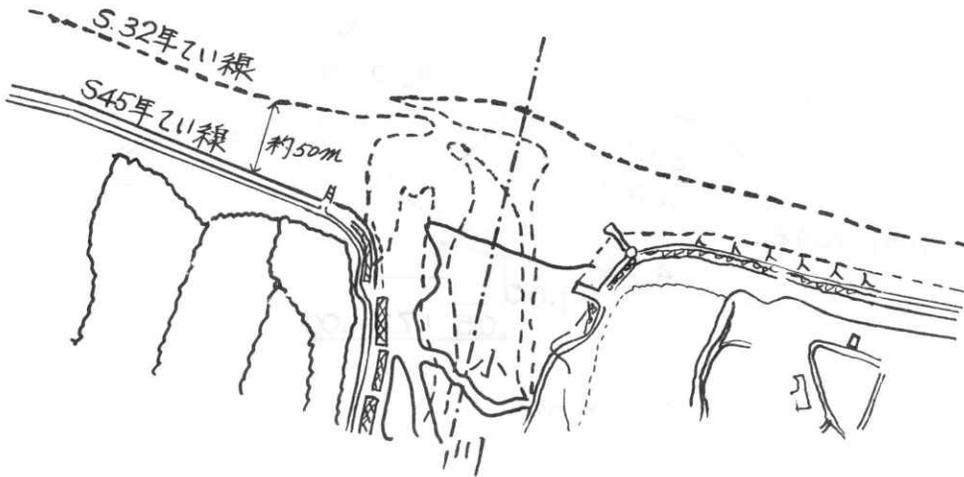
図6 入善朝日海岸小川河口付近の経後退状況

珍しいゆるい傾斜度の護岸が昭和42年より45年まで施行された(図5)。しかし、このアスファルト護岸も基礎部の洗堀により一部被災し、コンクリートブロックによる補強が行なわれた。(写真1)。図6は小川河口付近で、ここでは12年間に約50m～70mの退線の後退がみられる。

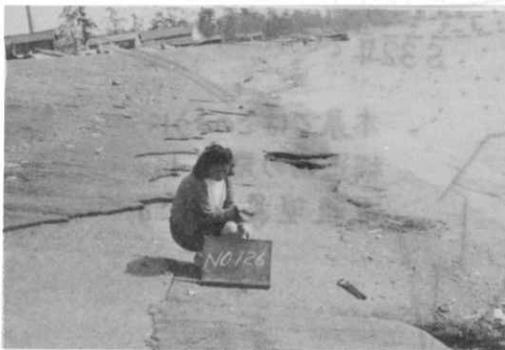
写真1 昭和42～44年施行のアスファルト護岸
本県でもこのようなゆるい傾斜度の護岸はめずらしい。

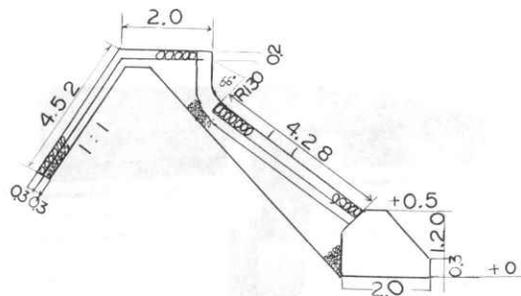
図9 北鬼江地区の石積護岸
（昭，29年施行その後被害により改築された）

北鬼江地区は、昭和29年石積護岸（図9）を築造したが、被災が相次ぎ現在ではコンクリート

堤に改築され、昭和42年よりコンクリート護岸の前面に根固用異形コンクリートブロック(6脚ブロック)を投入し、護岸の保護と消波を兼ねた構造とした。(図10)

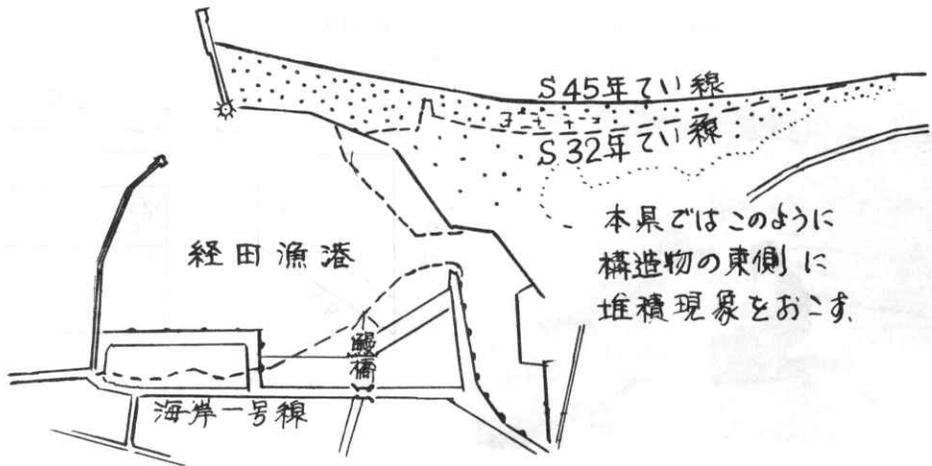
図7 経田漁港突堤による堆砂状況

また(図7)は経田漁港の防波堤による堆砂状況を示したもので、本県の東部海岸では、この様に堤に構造物が築造されるとその東側は前進し、西側が侵食される傾向にあることが判明した。
滑川海岸(早月川~上市川)

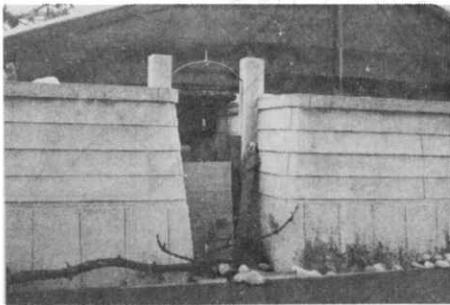
写真2 強固な人家の囲い。これで波の浸入とれきの飛来を防いでいる

滑川海岸での侵食の最も著しい所は北部の今町、北町と南部の山王町から高月にかけてでありこの地先については、昭和5~10年に石張コンクリート護岸、俗にいわゆる「カミソリ堤」が施工され、侵食は一応停止の状態にあったが激浪時には越波と共に、径30cm位の石が道路にとびこんで被害を大きくしている。背後地の民家は自衛のため、強固な石垣やコンクリート塼を作り越波と飛れきによる被害を防いでいる現況である。

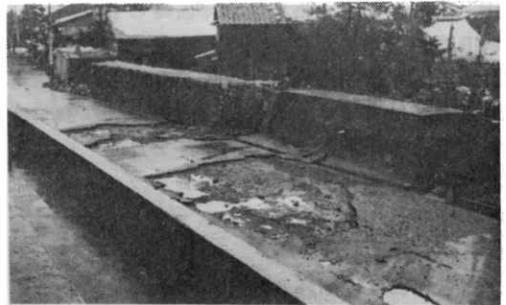
写真3 波と飛石による道路路面の被害

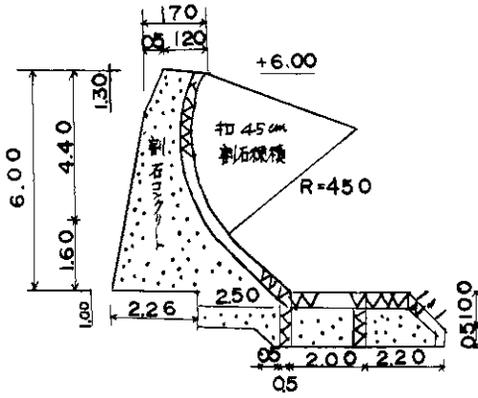
図 16 高月海岸護岸一般断面図(1)

石張堤が「カミソリ堤」といわれる肉薄の堤体のため(図16), 護岸補強と嵩上を行ない, 昭和35年より4t, 8tテトラによる根固工, 突堤が設けられたが玉石, れき交じりの激浪のため摩耗, 沈下散乱が激しく昭和43年より再度根固工, 消波工の補強を行った(図17)ところが, 昭和45年1月の低気圧の災害時に, 消波工は当初充分にその消波効力を発揮していたが2日間にわたる高波のため, 海浜構成材の玉石れきの移動とれき交じりの激浪により消波工の間に玉石れきがぎっしりと食い込み空けきを埋めたため, 一時的に消波効力が減衰し一部の波が消波工の前面を遡上し堤防背後に越波して家屋, 道路等に損害を与えた。これにより昭和45年度より護岸前面に16tテトラによる離岸堤を計画, 昭和45年度58m

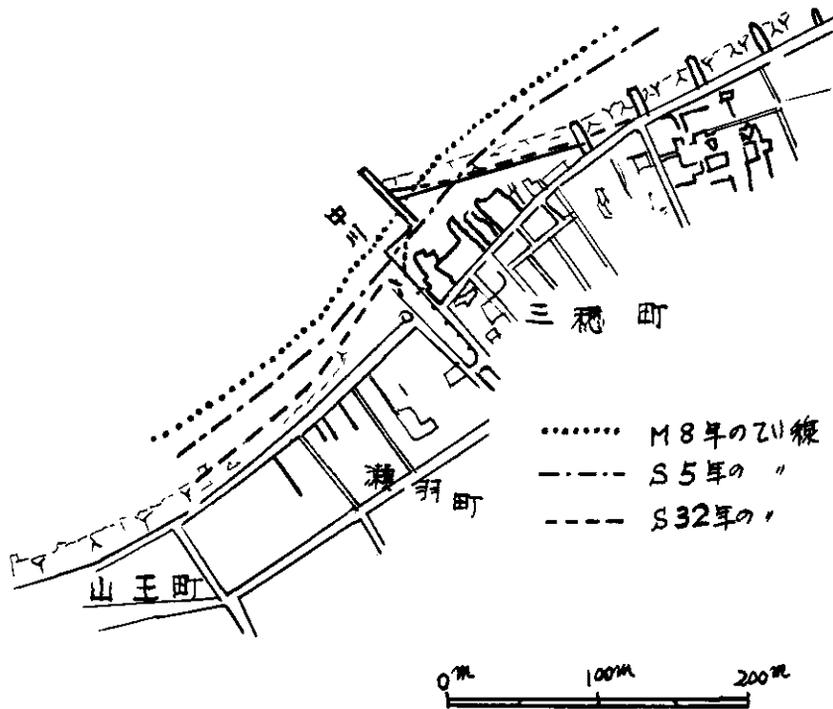
図 18 中川河口付近の線変化図(滑川市)

てい線後退の状況として, 滑川市街を貫流する中川河口付近では図18のように明治8年から現在まで約25. mの後退が確認されている。

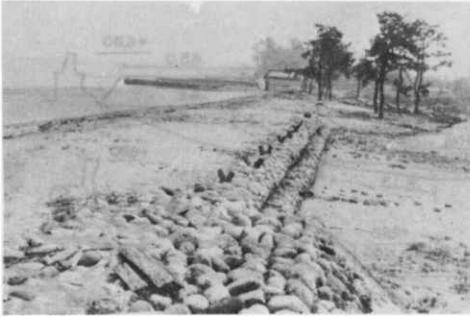
上市川左岸(旧上市川)魚躬地区字稲干場の地籍図によれば明治初期, 上市川でい線までは121mもさき, 昭和25年頃には約45mになり著しく浸食され, 昭和34年には松の木が10数本繁茂していたが, (写真4)その後浸食の度が進むにつれるのと波浪のため10年後の昭和44年には枯木2本となり波打ちわにその残ガイを残し(写真5)昭和46年にはその枯木も波のため消され10m以上浸食された現況である。

写真4 昭和34年当時の上市川河口状況
上市川河口左岸には10本余りの松林がある

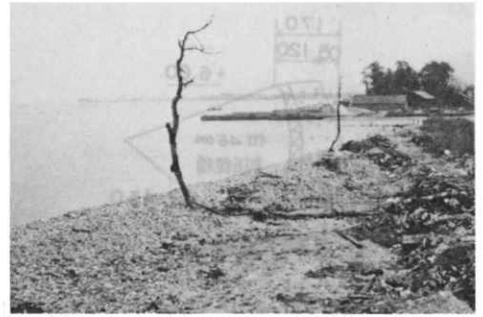
写真5 昭和44年当時の上市川河口状況
写真4の松林もわずか2本の枯木を残すのみとなっている。この2本の枯木も45年1月の冬期波浪により姿を消した。

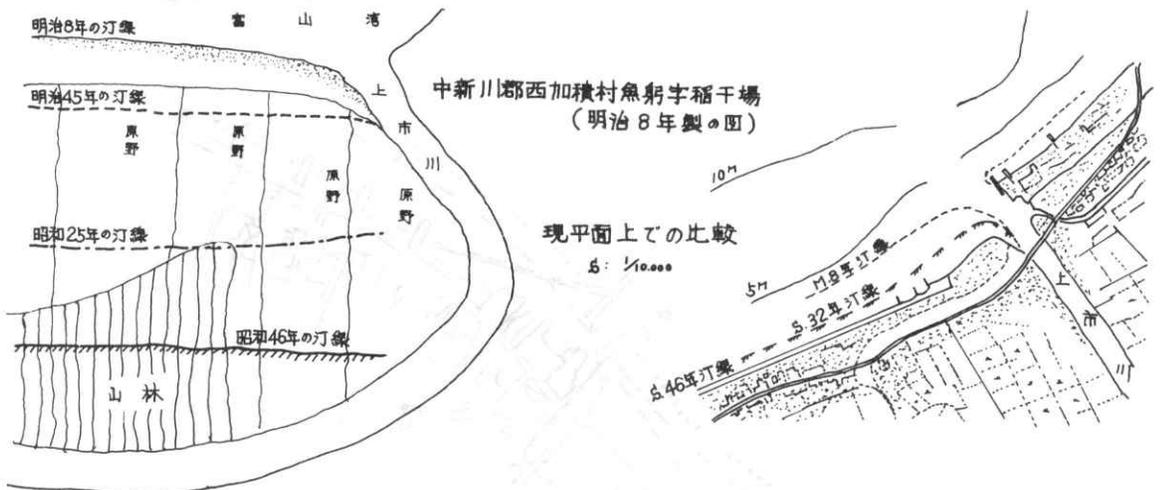
図19 てい線後退図
中新川郡西加積村魚躬字稲干場(明治8年製の図)

図19の上が、明治8年製の稲干場の地籍図からみただけの線の後退状況であり下が現在の平面上に

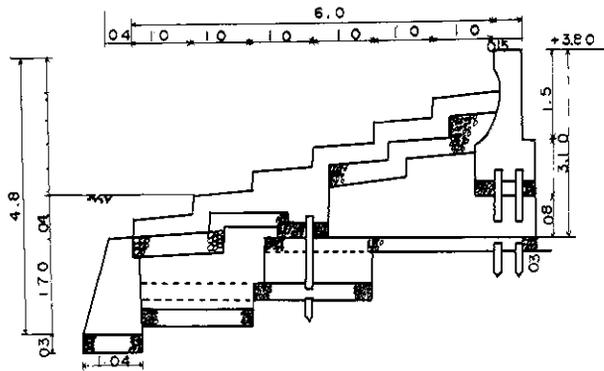
図24 高岡海岸階段工断面図

てい線の休みなき後退により、昭和28年9月、昭和34年7月の台風被害により国鉄氷見線や、付近の人家に被害が生じたので、階段式護岸を2,650mにわたって施工、昭和38年に完成(図24)したが、波浪は防げても、てい線の後退を阻止するものではなく、昭和44年8月頃より急激に浜が浸食をおこし、護岸前浜数10mも失われ、護岸基礎まで浸食されたので、地元観光協会が夏期の海水浴場としての観光地を守れ、との強

しかし、この人工海浜も1ヶ月も続かず、再び元の姿になった。そこで県では、昭和45年度よりこの海岸の浸食を防止し、養浜効果をあらわす離岸堤工法を採用し、海浜の増造成に務める計画を樹て実施した結果、短期日の間に見事な「トンボロ」が発生し立派な海浜が復元した。(図25、27)(写真7)ここにおいては、昭和32年より昭和45年まで15mのてい線の後退がみられるが、昭和45年、昭和46年の離岸堤の築造により80mもてい線が前進したことになる。

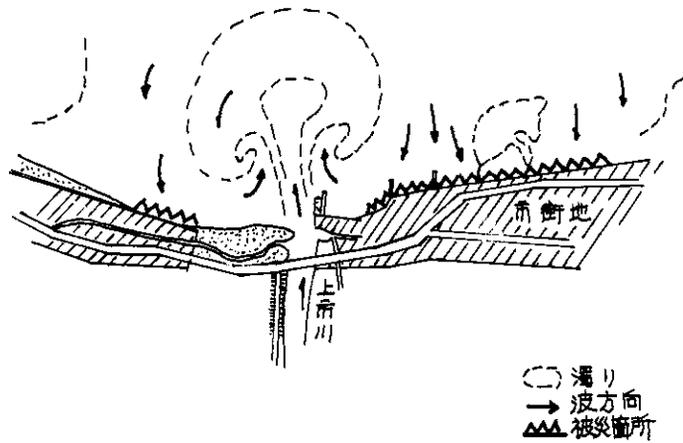
図 4 1 上市川河口付近の流線(昭和 44 年 8 月豪雨時の空中写真を図化したもの)

海底こう配に変化をきたし回折の度合が異なるからであると考えられる。図 4 1 は昭和 44 年 8 月豪雨時の空中写真を図化したもので上市川河口では, 土砂が濁って渦流をなしこの流れの海岸線にぶつかっている地点が 4 カ月後の 45 年 1 月の高波により被災している。東側滑川市高月地先は過去 50 年間も見ない高波のため甚大なる被害を生じ, 更に東側加島町付近も又同じである。西側の魚射地区も又同じであり共に 45 年 1 月, 11 月, 12 月, 46 年 1 月と高波がおしよせている。また図 4 2 の常願寺河口でも同様の現象が生じている。(表 1 参照)

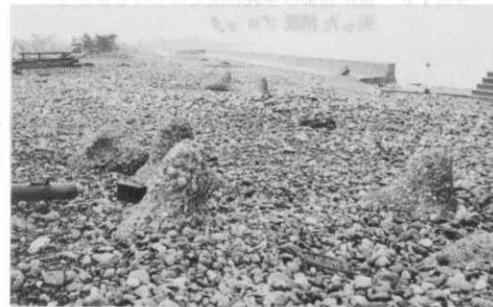
現在、コンクリートの腐食、損傷に対する抵抗能力を耐久性と解釈しており、これまでは気象作用による耐久性のみ研究対象としがちであったようである。その理由としてコンクリートの損傷の内、気象作用によるものかなりのパーセントを占めてきた故であろう。現在ある構造物がすべてのものの条件で何ヶ年間耐久年数があったという数字で示すものはなく、又どんな試験方法をとればそのことが解明されるかはまったく知らされていない。又実験室と実際との構造物の耐久性の記録との関係もないと見られる。実験室における基礎的研究とともに実際の構造物についての耐久性を調査することは、きわめて大切なことである。今回の調査中にも、海岸でい線そのものの浸食もさることながら海岸構造物の摩耗からくる変化の大きいことに気付き興味をおぼえた。特に根固ブロック、消波ブロック更に護岸基礎部の摩耗は激しく中にはまったく原形を失ったブロックもあり施工当時8tから6tであったものが摩耗によりその重量が2分の1~4分の1にもなり、激浪により堤防上を跳り超えて背後地にその残がい

写真8 堤防背後に打上げられ残ガいをさらす消波ブロック

(イ) 部材の表面をある物質でおおい、波および、れきによる磨耗やコンクリートがもろくなることの防止。

(ロ) 耐摩耗性の骨材及び特殊混合機の開発、高強度の耐摩耗性コンクリートの作成。

従来、種々の研究は各外国において実験されてきたが、特に軍用、コンクリートの分野である物質を混入することにより超強度、耐衝撃性のコンクリートを作成し成果を収めていると聞く。例としてはコンクリートの中に高分子物質を混入することにより衝撃強度を補強する方法の開発がとられている。北陸地建、富山技術事務所、黒部工事事務所において、昭和45年度において「海岸コンクリート構造物の磨耗について」「耐摩耗性コンクリートの研究」の調査研究がなされ特にその内コンクリート配合の改善を主体とした実験が行なわれている。本県でも東レ繊維研究所の協力のもとに「波の中に流動するれきによるコンクリート磨耗に対して強いコンクリート」の施工研究を試み混入剤としては、高分子短繊維を混入使用した。実験室での結果では

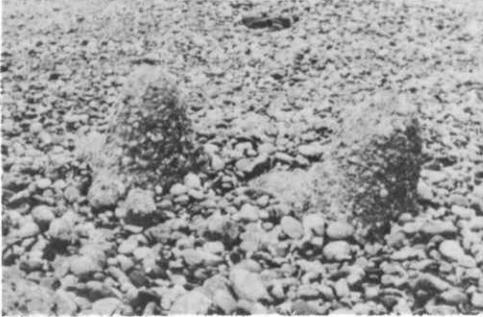
写真9 磨耗のためほとんど原形を失った消波ブロック

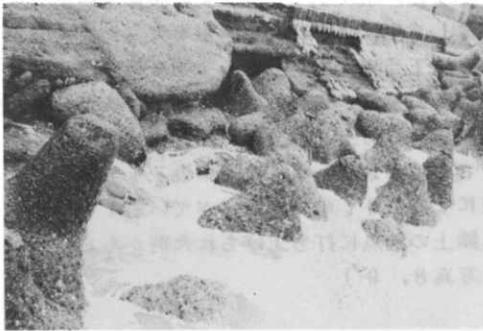
また護岸も磨耗により被損し更に基礎部よりの吸い出し現象をおこし護岸の倒壊をみた例が非常に多い。(写真10)

写真10 護岸基部の磨耗状況とほとんど原形を失った消波ブロック
