## 火山活動による地盤災害に関する研究

| 雑誌名 | 国立防災科学技術センター研究速報 |
| 発行年 | 1980-03-24 |

### Study on Disasters caused by Ground Deformation related to Activities of Usu Volcano

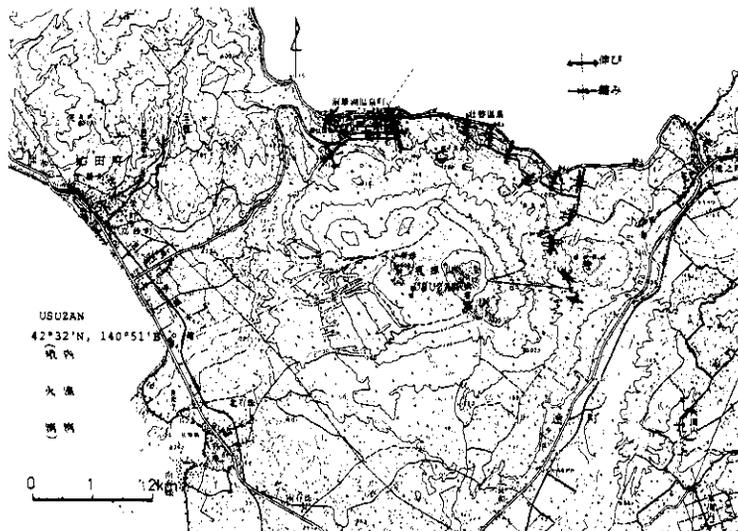
有珠山とその周辺地域の地盤変動状況を道路に現われた断裂の分布走向、伸び、縮みしたのかを図 1 に示す。これをみると明らかなように、地盤変動は火口源からみて北側から西側

図 1 地盤変動の状況（基図：国土地理院発行の地形図，虻田，1：50,000）

の山麓に現われている。それ以外の方向の山麓部分では断裂など地盤が変動しているとわかる現象は発見出来なかった。この地盤変動により次に述べる形態の被害が発生した。

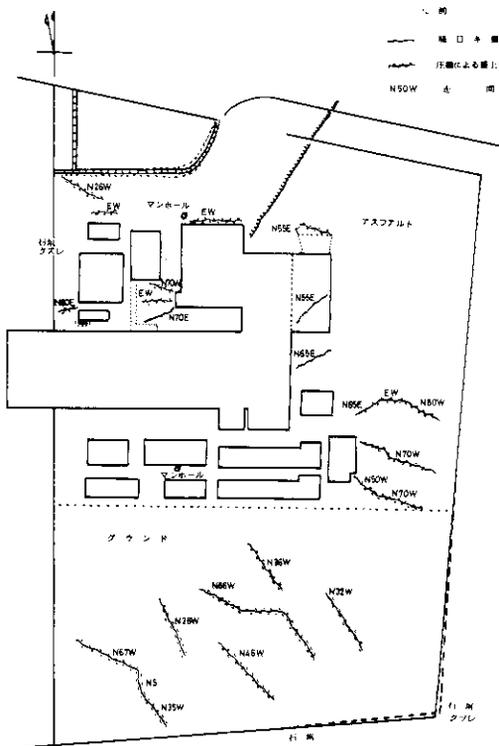
この病院は今回の噴火に伴う地盤変動により大きな被害をこうむった。敷地には図2に示すように多数の開口亀裂と圧縮盛上りが認められる。この影響は、建物にも現われ、破損やユガミを生じ、その結果建物は使用不能となり、移転を余儀なくされた。

(1) 開口亀裂ならびに圧縮による盛上りには走向が  $N 30^{\circ} W$  内外のものと  $N 66^{\circ} W$  内外のものが認められ、開口亀裂を認められなかった。建物周囲のアスファルト舗装部分では、圧縮盛上りの方向は  $N 70^{\circ} W \sim EW$  が多いが、かなり方向の異なるものも存在する。これは建造物による影響のためであろう。アスファルト舗装部分には開口亀裂がみられその方向は  $N 55^{\circ} \sim 70^{\circ} E$  の範囲の中に入る。

(2) 2カ所にマンホールが存在し、マンホールの穴と一致していたアスファルトの空白部が円形のまますずれて、マンホールの穴とくい違っており、その最大くい違い方向は  $N 50^{\circ} E$  であった。

図2 三恵病院（位置を図5に示す）の地盤変動の状況

(3)花壇周辺の縁石は、アスファルトに比し、圧縮に対する抵抗性が強いいため、いくつかの変動がみられた。花壇の南東側の縁石が南東方向にセリ出し、花壇の土と縁石の間に水平方向で最大幅320mmのスキ間があいている。また同じ縁石が圧縮によりアーチ状に垂直方向に110mmもち上がっている。花壇の西側では南北方向に並んだ縁石の南端で、それに直角に接する南側の縁石が押され、反時計回りに回転し、その縁石の西端と南北方向の縁石の間には50mmのスキ間があいている。

(4)石垣のセリ出しによる崩れが2カ所に認められる。一つは病院敷地の西側にあり、他は運動場南東隅である。特に後者は石垣の下の部分が北東側に移動したのに、石垣の上部は柵が南北方向にあり、それによって従来そのまま保持されたため、下部と共に移動することができないで、破壊したと思われる。

(5)鉄板の持上り

建造物の排水路にかぶせた鉄板がアーチ状に持上がっている。

これらの現象から考えると、この地点では南西-北東方向の圧縮力が働いている。

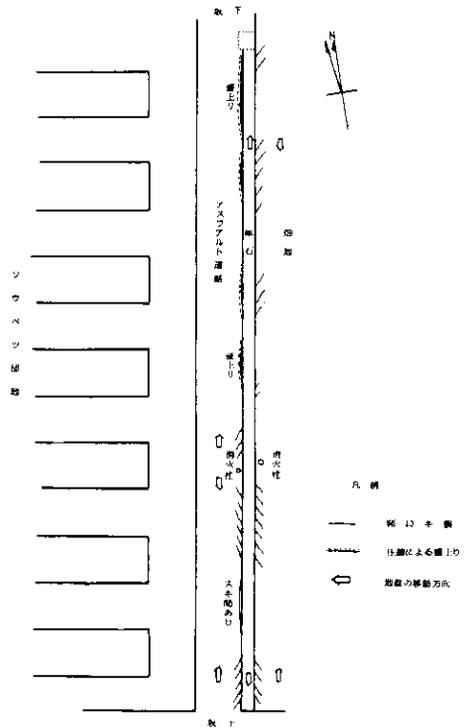
この団地は、壮瞥温泉の西部地区にある。当団地の建造物は、ブロック積の壁に多少ひび割れが入る程度で、それほど目立った被害は出ていない。ただ団地の側方を通るアスファルト舗装の坂道で開口亀裂と圧縮盛り上が認められる。図3にみるように、坂道の上部和下部では地盤の相対的な移動方向が異なっている。これは縁石とアスファルト路面あるいは畑地との間で、圧縮に対する抵抗が異なるためと考える。畑地と縁石の間では、矢印で示すような単純な動きがみられるが、アスファルトの道路では、消火栓の近辺でその動きが畑地と異なっている。

壮瞥団地に被害が少ないのは、圧縮方向に対して、おおむね直角方向に、建物の長辺が向いていることと、単純な形態をしているためと思われる。

図3 壮瞥団地(位置を図5に示す)の地盤変動の状況

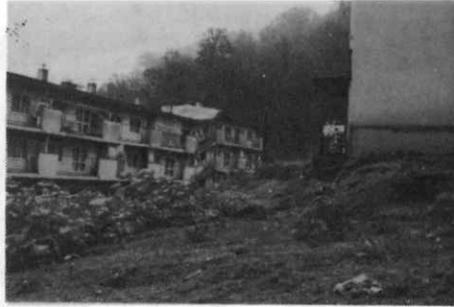
垂直変動はマンション敷地内でみられ、落差も1mを越え写真1のように建物を折ってしまった。この開口亀裂群が外周の道路と交差する場所において、道路に沿って埋設されている250mmの水道管の継手のゴム栓に被害が出ている(図4)。

写真1 断層の垂直変動により折れ曲がった洞爺マンション

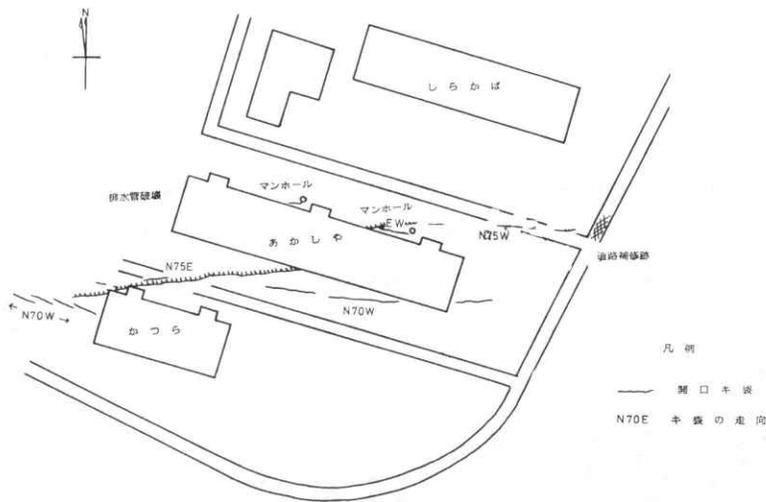
この地点の地盤変動の特色は、圧縮による盛り上がり認められず、その形態は大部分が開口亀裂という点である。またその方向はN70°W～N75°E方向で、およそ東西方向であり、開口幅は25mm～35mmで、30mm前後の右ずれである。

また、この地点の歩道と道路との境の縁石は、縁石相互間で40mm~50mmのスキ間があいていて右ずれで20mm内外くらい違っている。これらの現象から判断して、ここではほぼ南北方向に地盤が伸びていると考えられる。

図4 洞爺マンション付近(位置を図5に示す)の地盤変動状況

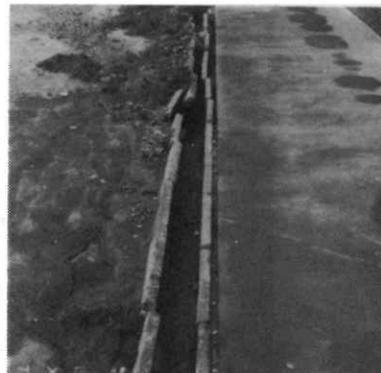
前述のように道路はあまり被害がなかったが、道路に接している縁石や排水路に被害が出ている。写真2に示すように地盤の圧縮により排水路が押しつぶされたり写真3のように地面から浮き上がりアー

写真2 地盤の圧縮変動により押しつぶされたU字溝

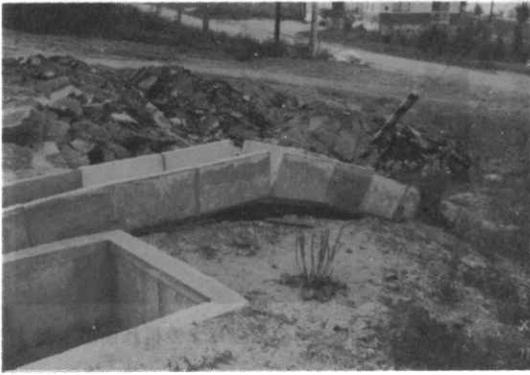
写真3 地盤の圧縮変動によりU字溝が字面より浮上ってアーチ状となった

チ状になったりする。縁石は、押しつぶされたという例はなかったが、横にはみ出してきたり、ブリッジ状になったりしている。

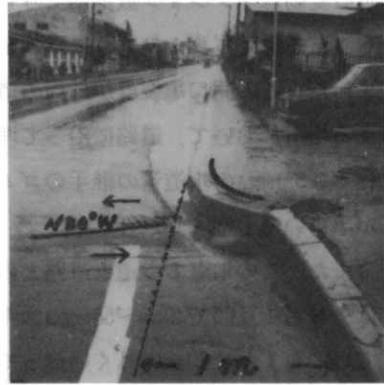
写真4 地盤変動により道路が約1年で約1mずれた

縁石はともかく排水路が変形すると用をなさなくなる。コンクリート製のU字溝が、よく排水路の途中に設けてある集水桝部分に応力が集中して金属のフタが変形をきたしている。おそらく集水桝本来の機能を失うまでは時間がかかるであろうが、この種の変形がよくみられた。道路が断裂の水平移動で著しくずれたのが協会病院前のところで、約1カ年で約1m横にずれた(写真4)。しかしこの程度ではまだ、交通に著しく支障はきたしていない。

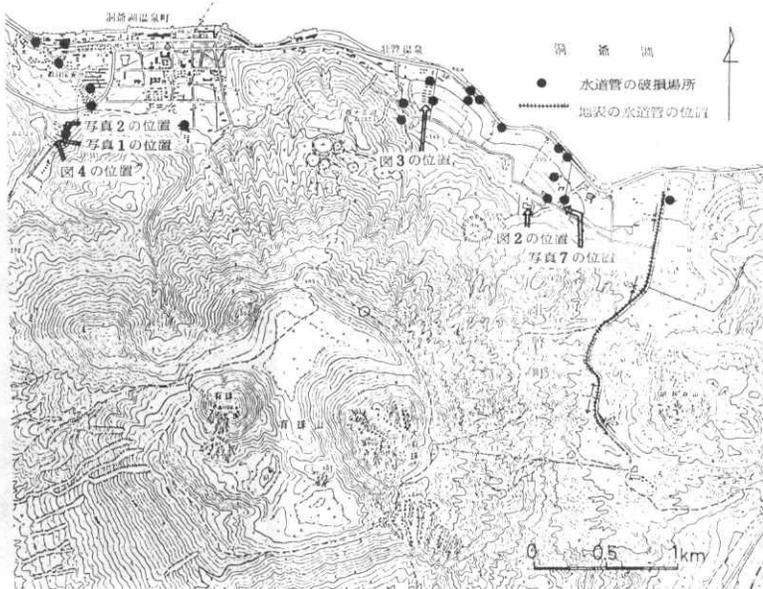
図5 水道管の主な破損場所と地表に敷設された位置及び三恵病院、社警団地、洞爺マンションの位置を示す

昭和新山山麓から道道昭和新山線沿いで道道洞爺湖・登別線に至る約2kmの区間で、地盤変動による水道管の破壊が発生したため、水道管は地表に新設された。

本来、地下に埋設されるべき水道管（特に寒冷地では冬場に凍結の問題がある）が、雪でおおわれれば、零度以下にならないので水が流れていれば結水はないが地表に仮設せざるを得なかったことから変動量の大きさがうかがえる。地表に設置した区間を図5に示す。図1でわかるようにこの区間で地盤が伸張している区域と圧縮されている区間があり、この結果、水道管が一部では地盤変動にしたがって、地表を移動している。

水道管などの地下埋設物は、特に地盤変動により被災すると修理が困難で時間を要する。このため地表に設置した水道管は比較的被害が少ないことと、応力が集中する場所が割合限定されることから、部分的にでも配管を地表に設置すべきであろう。

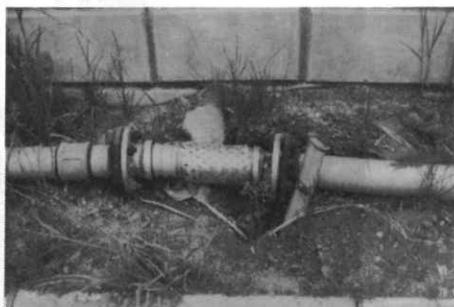
その他、この地盤変動に対処するため、水道管の接合部は写真5に示すようなフレキシブルジョイントが使用されており、また水道管の地表部分の固定方法も、地面の変動にある程度は追従可能にされている。

写真5 地盤変動により水道管を護るため写真のようなフレキシブルなジョイントが使用されている

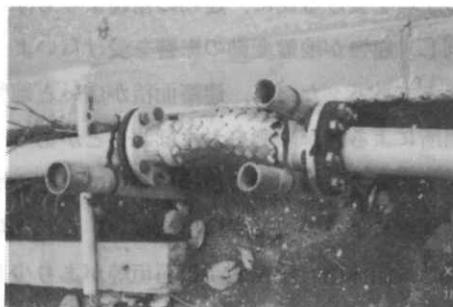
しかし管の接合部に変動の影響が集中し写真6のように変形が進み、いずれは切断されるであろう。

写真6 地盤変動によりややつぶされかけている水道管のフレキシブルなジョイント

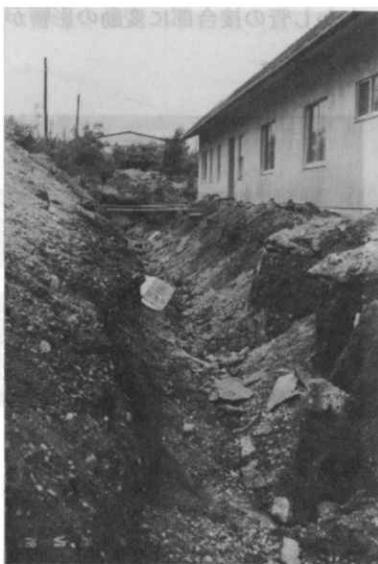
写真7 山側（押す側）に溝を掘削して、地盤変動の影響を少なくしている。これは、地盤変動災害軽減の一策

次に、小さな家屋であれば、写真7に示したような防御方法がある。すなわち移動方向に対して建物の圧縮を受ける側に、建物の基礎よりも深い溝を掘削し、建物が地盤変動の影響を受けないようにすることである。ただし、建築面積が広いと地盤変動の場所による差が影響をおよぼすことがある。したがって防御できる建物の規模についてはその地盤の変動状況によるので特定は出来ない。これと類似の状況は、山体側（圧縮側）に石垣等があり少し離れて建物がある場合で、石垣と建物の間隔は地盤変動により狭くなって行くが、建物はその影響を受けにくいことである。もし建物が山体側（圧縮側）の斜面に接しているか、間隔が狭くて変動量がこれを越えると建物は地盤変動の影響を受けて変形することとなる。
