## 1977年有珠山噴火による火山噴出物の分布及びその影響について

| 雑誌名 | 国立防災科学技術センター研究速報 |
| 発行年 | 1980-03-24 |

### A Photographic Study on the Disasters caused by Volcanic Ejecta of the Eruption of Usu Volcano, Northern Japan

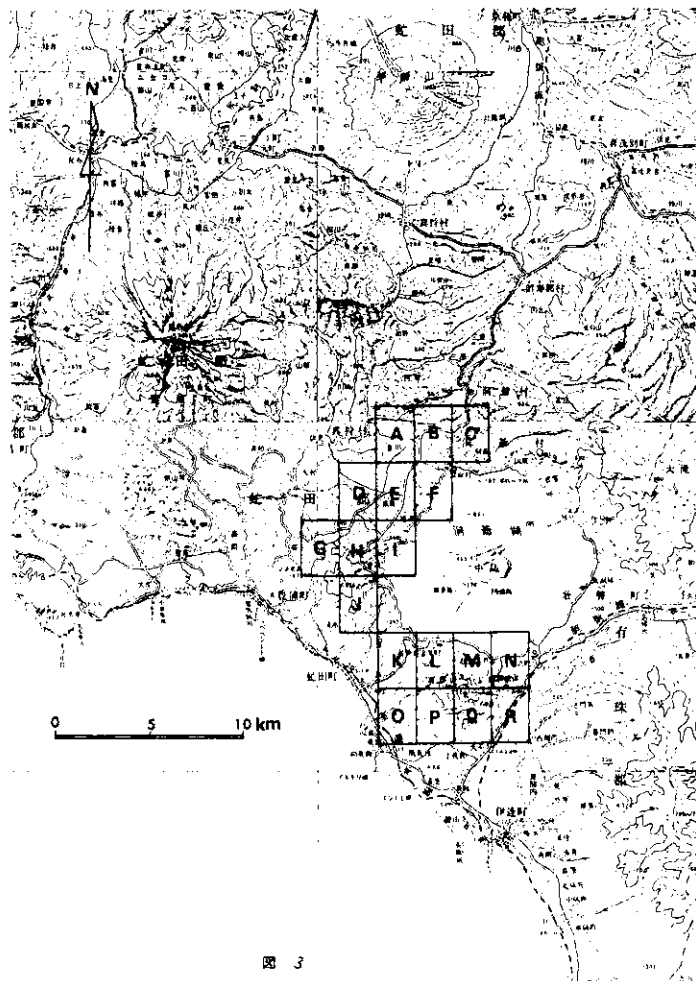
図 3 樹木被害調査地域及び被害分類判読位置図

灰の付着は樹木被害の発生機構を検討する上で重要な指標であると考えられるが、調査期が降灰後2カ月を経過しており、その後の降雨によって洗い落とされた部分もかなりあり、また葉部の灰の付着は落葉したものについては調査できないので参考データとして取り扱った。落葉広葉樹の被害程度をとらえるための指標として葉の状態をとりあげた。したがって落葉のすすんでいるもの（葉量の低下が認められるもの）、落葉せずに枯死しているもの、ネクロシスを起こしているもの、全落葉後、新芽を吹き出しているものなど、その特徴を記載した。実施に際しては以上の調査項目についての調査票（添付資料）に基づき次に述べるようにして選んだ各調査地点ごとに10本の樹木を抽出し調査を行なった。その際調査対象樹木にはテープで番号付けを行なった。これは樹木の被害程度を1回の調査結果のみによって判定することには危険があると考え経時的な変化を追跡調査すべきであるとの判断より実施したものである。調査地点は被害状況の異なるところを写真等から選んだ。このようにして樹木被害調査は、有珠山の外輪山で5カ所、山腹で4カ所、同じく山麓部で4カ所、金比羅山地区で2カ所、洞爺村で10カ所の合計25カ所について実施した。また、樹木被害の軽微なところ、および畑耕作地については樹木調査を省略し、降灰の深さや組成などに限って行なった。この型の調査は、洞爺村、伊達町、壮瞥町で26カ所行なった。調査地域は図3のAからRの範囲である。

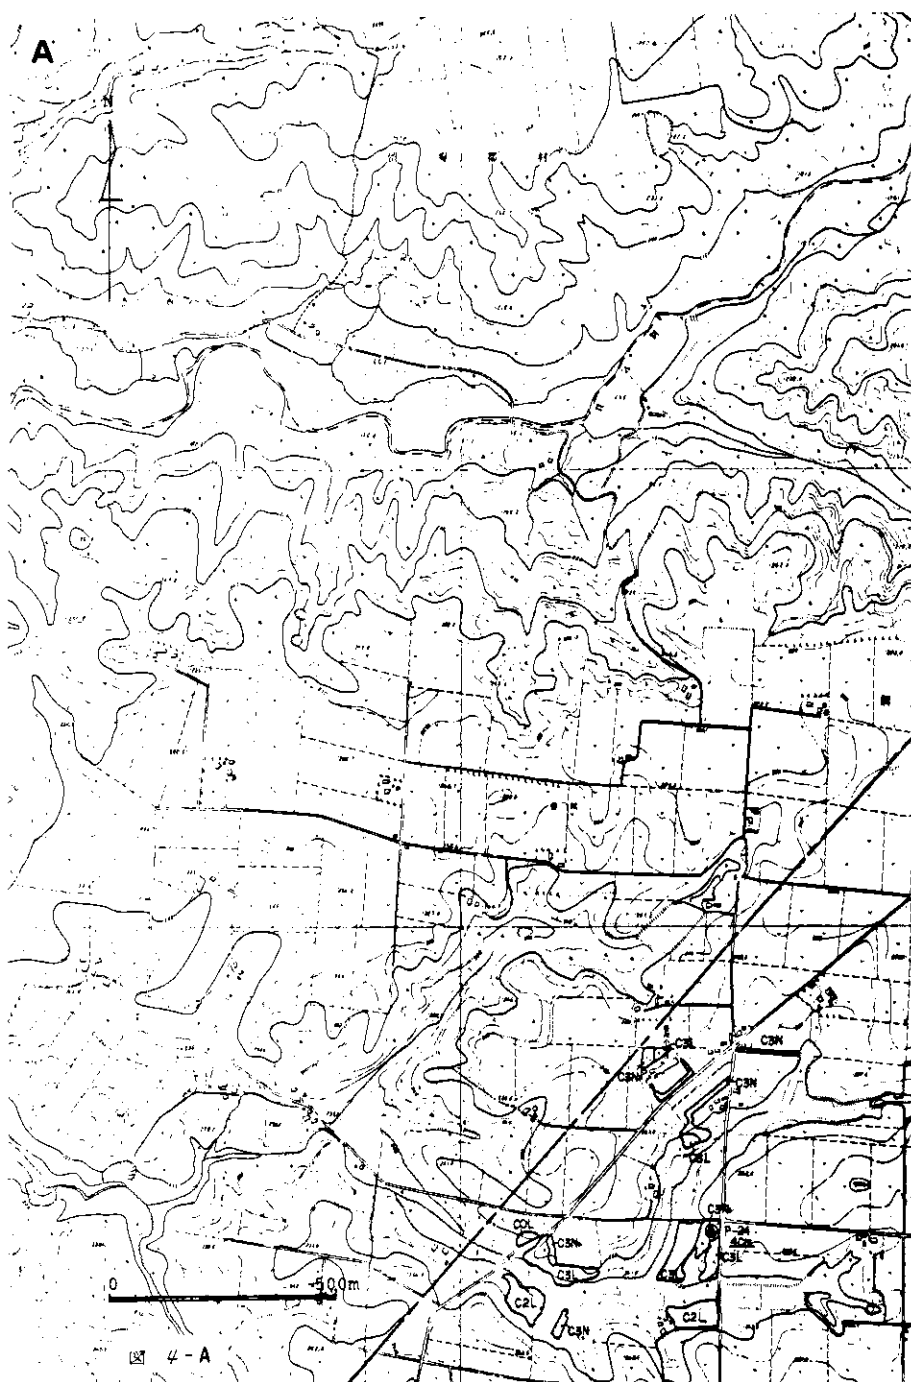
図4 1977年有珠山噴火による樹木被害判読図(1977年8月の噴火による被害)

前記の植生被害分類に沿って、調査地域写真判読を実施し、その結果を 1/5000 国土基本図に図化し、植生被害判読図を作成した。判読対象は、すでに述べたように樹木の分布地域に限り、また、作図範囲は 8 月 14 日の空中写真撮影範囲（図 2）とした。

植生被害判読図は、被害分類の他、現地調査地点の位置と、その場所の降灰深度を記入した。

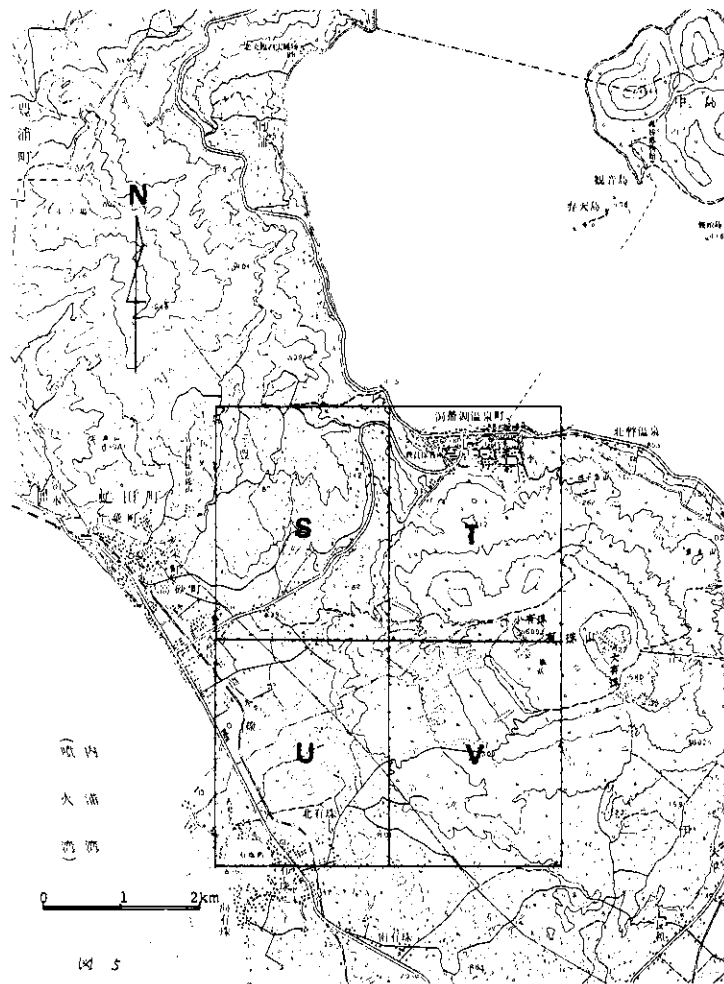
図5 泥流の調査地域及び判読位置図

調査範囲は降雨量の多い有珠山周辺で、調査時期において既に泥流の発生が報告されていた入江地区の4本の沢および洞爺温泉町にその流出が予想されている金比羅山地区周辺に限定して実施した。調査範囲を図5に、調査地点は図6－S～Vに示す。
