## 山形県最上郡大蔵村滝の沢で発生した山崩れ

| 雑誌名 | 国立防災科学技術センター 研究報告 |
| 発行年 | 1980-03 |

### Field Investigation of a Landslide that occurred at Takinosawa, Ohkura-mura, Mogami-gun, Yamagata-ken

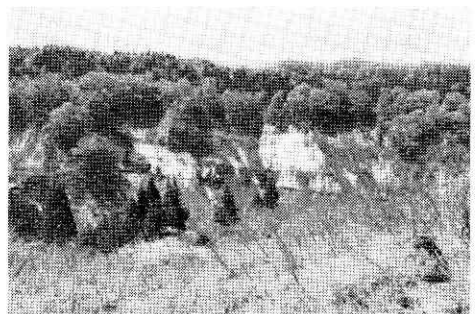
写真2 赤砂川左岸の谷壁(凝灰質砂岩)。

亀裂の発達が著しい。

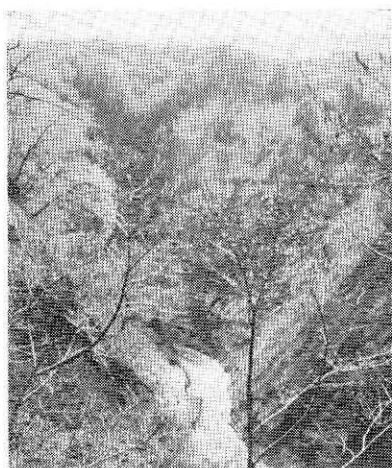
高さ数十mの植生のほとんど無い絶壁が切り立つ、谷底侵食の著しく発達した壮年期の急峻な地形を呈している(写真5)。この谷壁の露頭では、見掛上ほぼ水平の堆積状況が観察できる(写真2)。この地層は、凝灰質砂岩が層状に堆積している構造を示し、その走向は北東で、北西へ5度程傾斜している。地質は、第三紀層の凝灰質砂岩で、この砂岩の固結度は比較的高いが、透水性は良い。しかし、水分を含むと凝集力が弱くなり、もろくなる。露頭から判断すると、この付近の山地は全体的に、機械的・化学的風化による成層面・節理面での

写真 5 赤砂川の峡谷

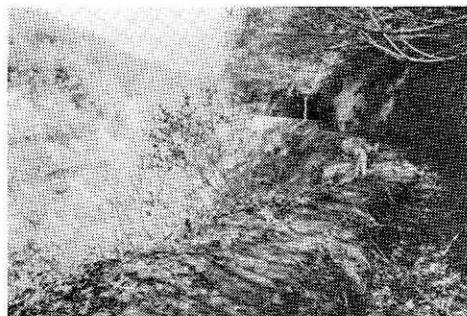
写真 6 山崩れのため、水の潤れた農業用水路。崖ぶちを通る路は、幅40～50cm、谷の斜面は、80度くらいの勾配で、川床まで30～40mほど落ち込んでいる（赤砂川右岸）。

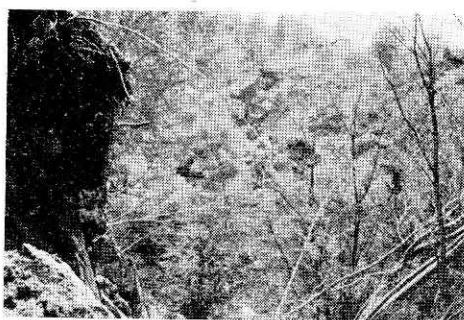
写真 9 昭和11年に発生した地すべり崩壊面と連続すると思われるオッカナ沢右岸の亀裂と左岸山腹の崩壊面を望む(図3参照)。

- ④ オッカナ沢に発生した大亀裂(図3のa)に注目すると、これは、昭和11年に発生した地すべりの崩落面と一致する。この亀裂面を山崩れの方に延長させると、崩壊部Cの崩落面に連続する(写真9, 図3参照)。すなわち、古い地すべり面と新しい山崩れの崩落面とが一致している。従って、赤砂川を臨むこの半円形の崩落面(図3中の曲線 dae)は、地質的に強度が弱く、同一のすべり面が存在していたことがうかがわれる。

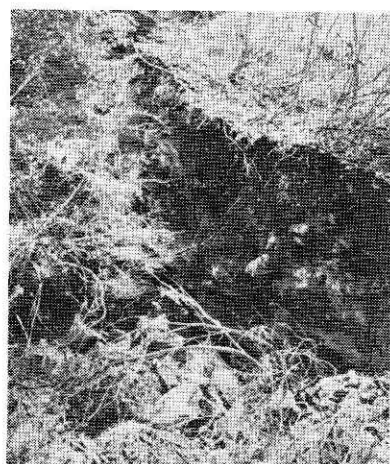
写真 10 オッカナ沢右岸側より崩れて、川床を埋めつくした土石(不完全崩壊)。

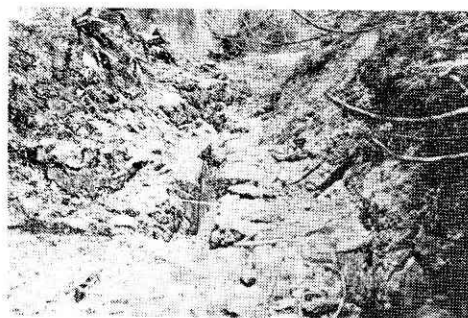
写真 12 オッカナ沢の川床にある縦断亀裂。岩盤が、節理に沿って垂角に割れている。

それらの面は褐色を呈し、浸透水による化学的風化作用が、地下の深部にまで及んでいる状況が観察された(写真11, 12, 17, 18)。

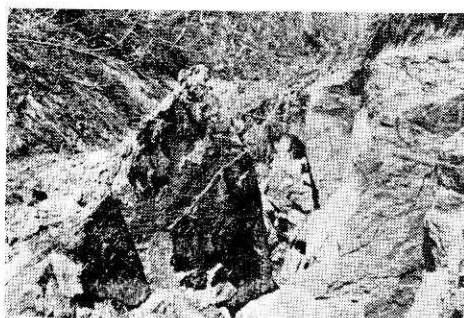
写真 13 つながっている植物の根から岩石の割れた方向が判る(オッカナ沢右岸)。

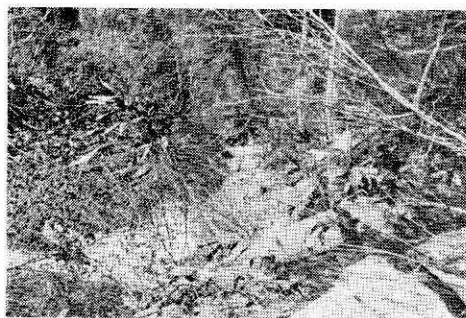
写真 14 オッカナ沢の上流部に有る残雪(ざらめ雪、密度 $0.6\text{g}/\text{cm}^3$ )。地面と雪の亀裂の方向が一致している。

- ④ 風化による節理などの亀裂が、山崩れ現場の随所に見られる。
- ⑤ 山地斜面全体が原形を留めたままずり落ちている場所もある（写真21）。
- ⑥ 発生した時期が融雪末期であり、現場付近の地表には残雪があった（写真4，14，15）。
- ⑦ この山地崩壊は、山地の破壊過程が順序よく観察できる典型的なものである（図4，写真21，16，27）。

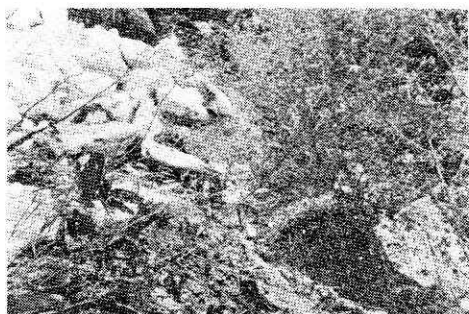
写真 15 積雪の崩壊。

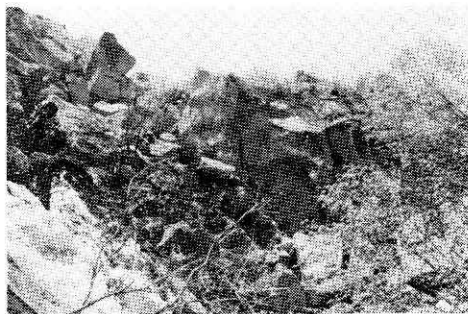
写真 16 節理に沿って崩れている岩塊。

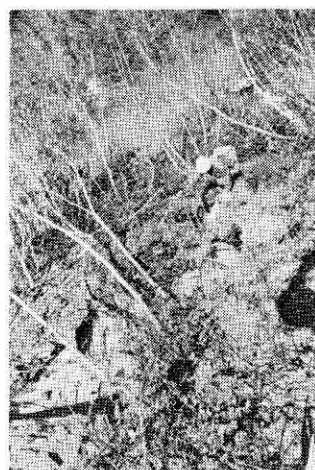
写真 17  
崩壊した山腹の  
斜面上に発生し  
た亀裂（深さ、  
20～30 m、幅  
0.5～1 m）。

- ① この山崩れの直接の引き金は不明であるが、まず、オッカナ沢の左岸のA地区の崩壊が起ったものと推定される。この崩壊は、崩落面(a)より下流域で発生したものであり、崩れた岩塊はオッカナ沢を埋めつくし、赤砂川の岸まで達している。崩落面付近では、完全に崩壊しないですり落ちているものも存在している。山腹の崩れ方としては、沢に面した下方の支持力が弱められ、斜面全体が崩れ落ちたようである。そして、その崩壊速度は比較的急激であったことが、岩塊の割れ方・堆積の仕方から推察できる。崩壊した岩塊は、巨大で、直方体に近い形となっているのがこの地区の特徴である(写真23, 26, 27, 28)。
- ② B地区の山崩れは、A地区とは崩れ方が異なり、山全体がずり落ちている。崩落面はA地区のものと連続しており、それを延長させると昭和11年に生じた崩落面と一致する。従って、B地区の崩壊は、A地区と同時に発生したとも考えられるし、A地区崩壊による衝撃などで連鎖反応を起して発生したとも考えられるが、詳細は不明である。しかし、崩壊はそれほど著しくなく、山地斜面全体が原形を留めて、赤砂川へずり落ちている。そして、その土石が川を閉塞してせき止め湖を造っている(写真34)。
- ③ C地区はA地区の崩壊後、山地斜面全体がオッカナ沢にずり落ちたものと推定される。亀裂(b)より下流域は崩落して巨大な角礫となっている。ずり落ちた斜面の上部は20～30mの垂直な絶壁となり、亀裂(b)と平行して走るこの山地斜面上の亀裂(幅0.5～1m、岸より2～3m離れたところにある)は、地下深くまで割れていて、たぶん滑動面まで届いているものと思われる(写真17, 18)。

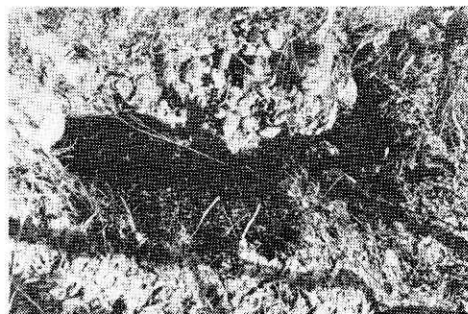
写真 18 写真17に写っている割れ目の拡大。

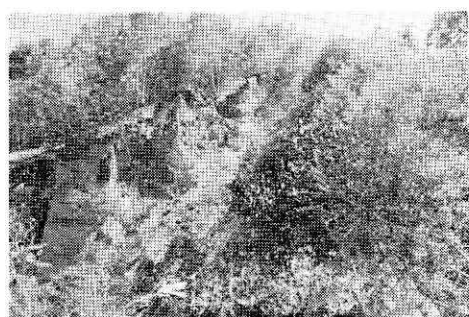
写真 19 崩壊した山腹の斜面（写真17）の先端から崩落面を望む。

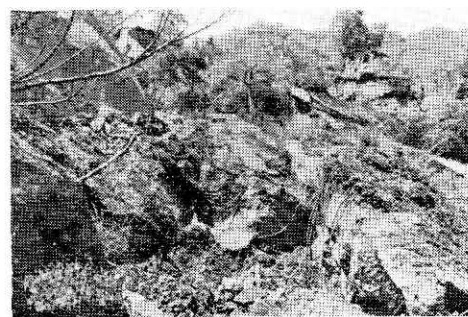
写真 20 写真19の右側遠方の状況。崩壊の仕方が不完全であり、ずり落ちた様子である。

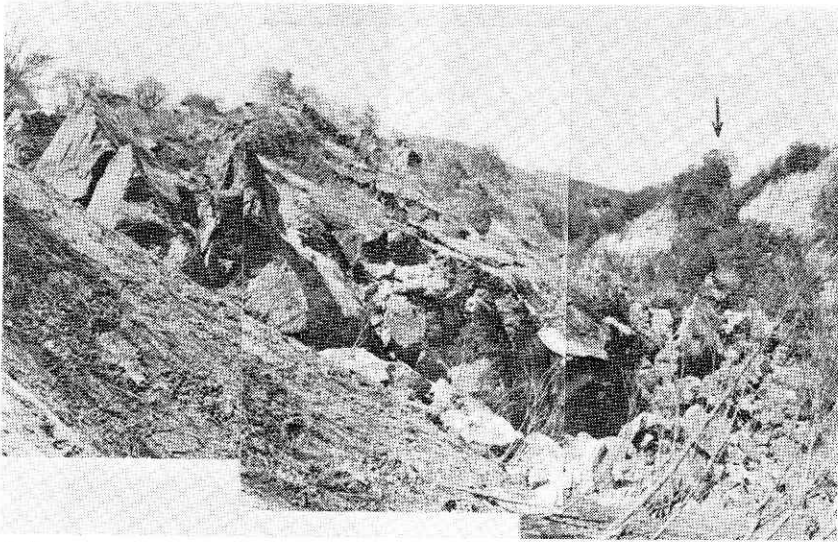
**写真 21** オッカナ沢を埋めつくした崩壊土石。オッカナ沢上流のすべって移動した斜面（写真17）上から、下流方向を望む。この地点より下流域の崩壊が著しい。遠方の右側には、昭和11年に発生した地すべりによりできた独立した小山（矢印、比高40m）が見える。左側（オッカナ沢左岸の山腹）には崩壊した斜面の原地形が見える。（なお、この調査中、崩壊地の中で、ガラガラと岩石の崩落が起り、山崩れの恐ろしさを実感した。）

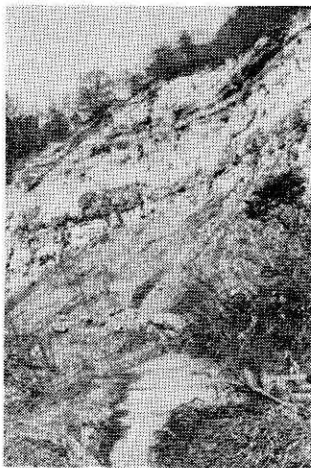
**写真 22**  
昭和11年にできた小山の斜面とその崖面上の残雪。

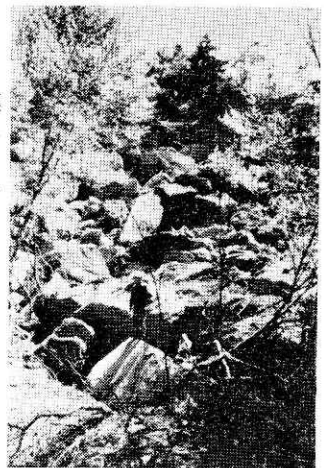
**写真 23**  
崩壊した岩塊。この大きさが標準的なものであり、大きいものだと直径5～10mのものもある。

- ① 崩壊は斜面表層で起ったのではなく岩盤を含む全体のものである。
- ② 岩石地帯の崩壊であり、崩壊地域は、崩壊した破断面によって大きく三つの地区に分けられる（図2のA、B、C、）。A地区は主に、巨大な岩塊が崩落堆積した地域で、B、C、。両地区は主に、山腹がずり落ちた地域である（図2、図3参照）。
- ③ 崩落した岩塊の大部分は、風化した茶色や黒褐色の層理面もしくは節理面で分離または剝離した巨大角礫で、大きいものの直径は5～10mに達する。そのいくつかの例を写真23、26、27に示す。

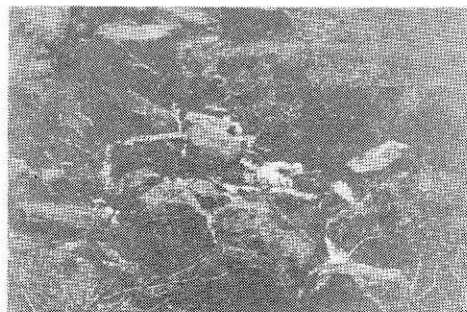
写真 24 オッカナ沢の沢水が赤砂川に合流する地点（オッカナ沢の上流で、沢水は川床の亀裂に浸透し、この地点で現われる）。

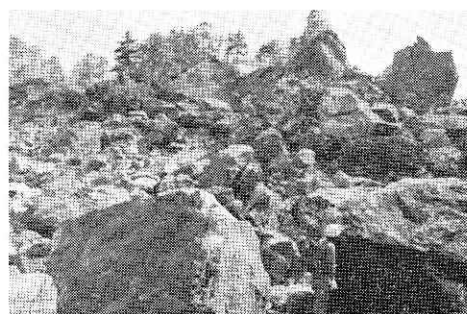
写真 26 赤砂川右岸から崩壊地の山頂を望む

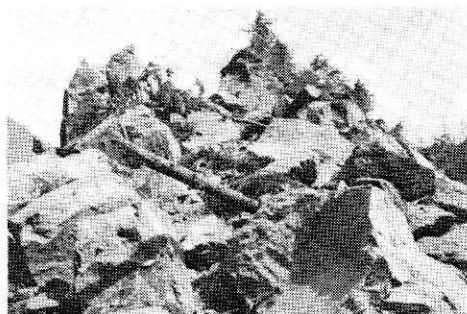
写真 27 赤砂川右岸から崩壊地の山頂を望む

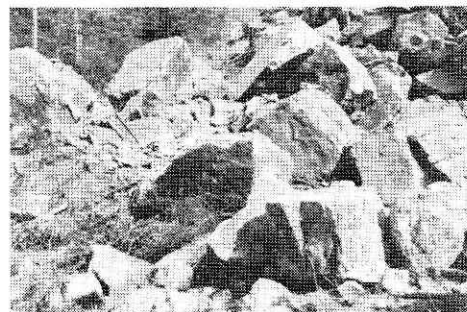
写真 28 写真23の場所に近い所の岩塊。

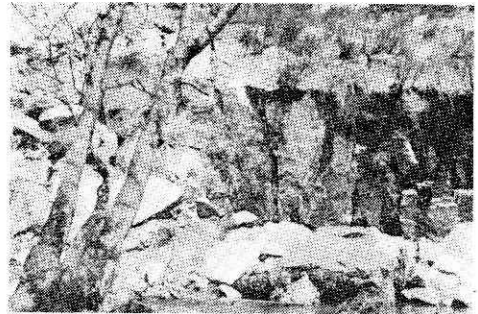
写真 31 赤砂川左岸から、右岸斜面の崩壊状況を望む(山全体がずり落ちた様子).

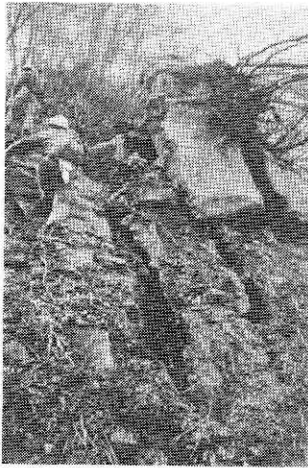
写真 32 赤砂川左岸の斜面の亀裂(対岸の崩壊による衝撃によるものと思われる).

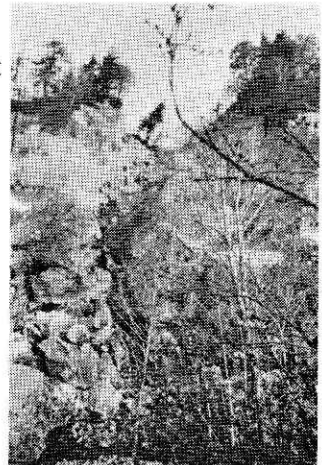
写真 33 赤砂川右岸の大亀裂.

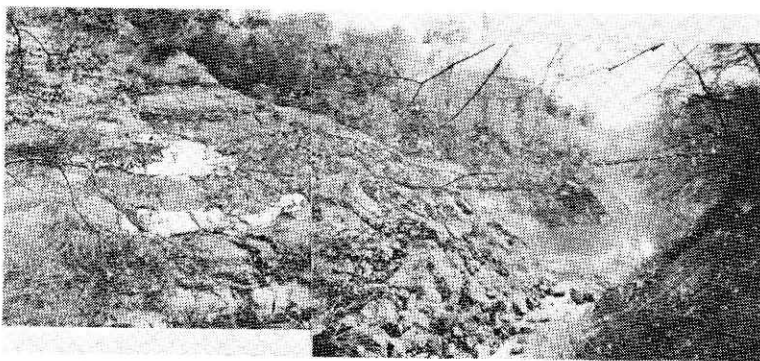
他方、赤砂川は今回の山崩れの土石によってせき止められ、天然のダムが形成されていた（長さ500m・幅50m・水深20m，図2，写真34）。そこでは、上流域から流入した融雪水が蓄えられ、このせき止め湖から流出する水は、崩落した岩石の間をぬって流下していた。

写真 34 赤砂川右岸の崩壊斜面(残雪がある). せき止められた水は、崩落した岩石の間をぬって下流に流れている. 斜面の位置から、川幅が狭められたのが判る.
