## 伊豆半島沖地震による崩壊について

その他（別言語等）のタイトル	1974年伊豆半島沖地震現地調査及び観測報告
著者	大八木 規夫
雑誌名	主要災害調査
巻	5
ページ	87-93
発行年	1974-11
URL	<a href="http://doi.org/10.24732/nied.00001431">http://doi.org/10.24732/nied.00001431</a>

## 5. 伊豆半島沖地震による崩壊について

大八木 規夫

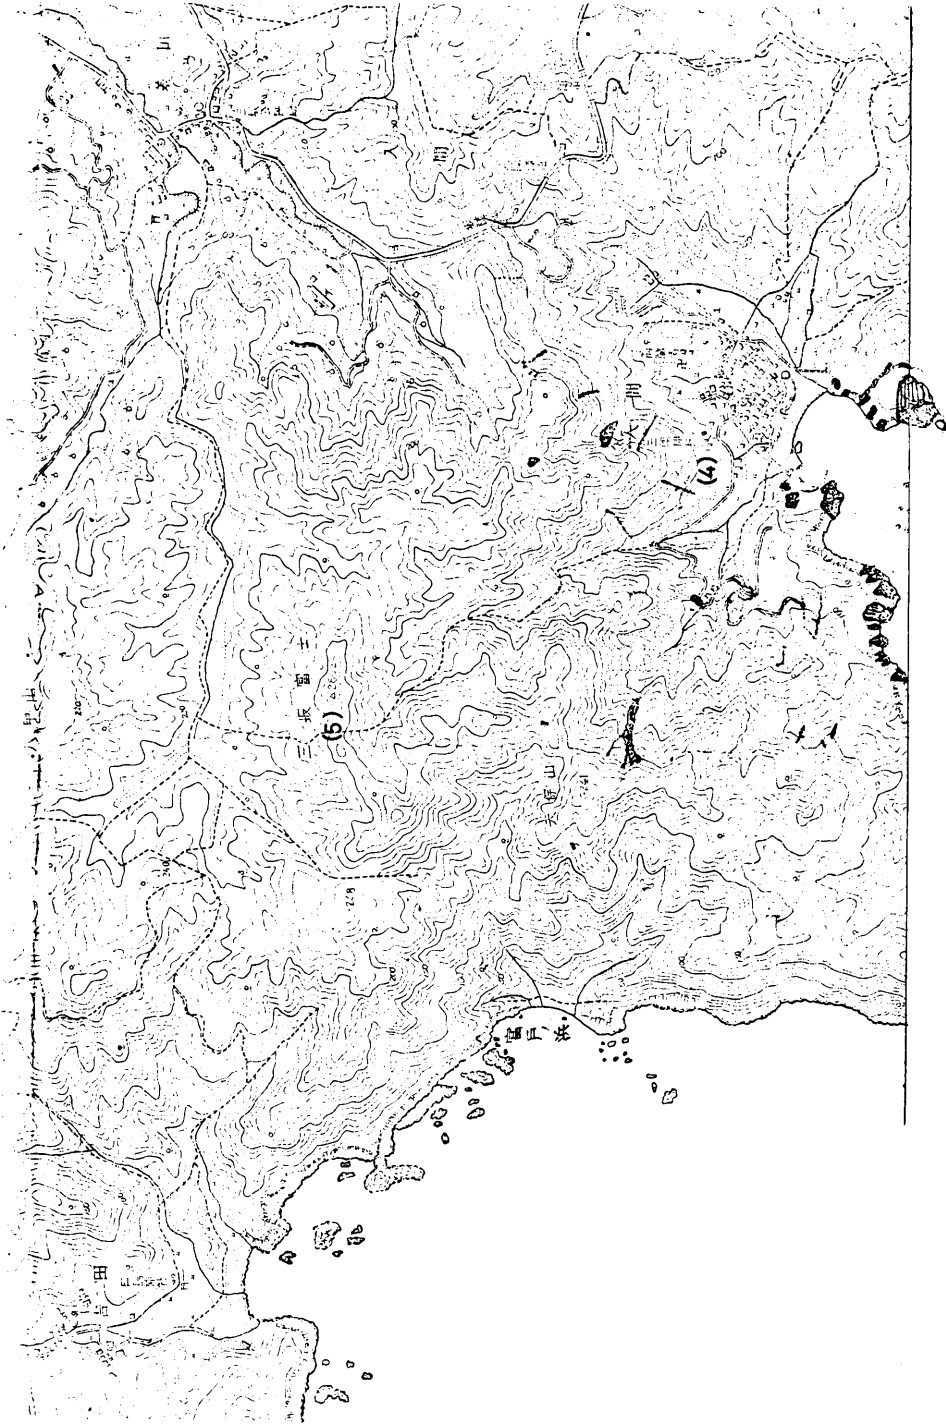
図-2 1974年伊豆半島沖地震によって発生した崩壊の分布図（入間地区）  
表示法は図-1と同様。

入間部落南方の入江の両岸は急崖となっており、その両岸ではともに崩壊が発生した。東岸の急崖には大規模なrock slideが発生した(写真-11)。全長約150m、幅約100m、比高約130m+(海底の深さが不明)、見通し角約 $41^{\circ}$ である。削剝部の長さ(平面上)平均70m、幅平均80m、深さ平均25mとすると土量は140,000m<sup>3</sup>となる。西岸にはrock fallと小規模なrock slideが多数発生した。(写真-12、13)
