# 空中写真による地震災害調査

高橋 博・有賀 世治

国立防災科学技術センター

## Photo Survey of the Damage Caused by the Niigata Earthquake

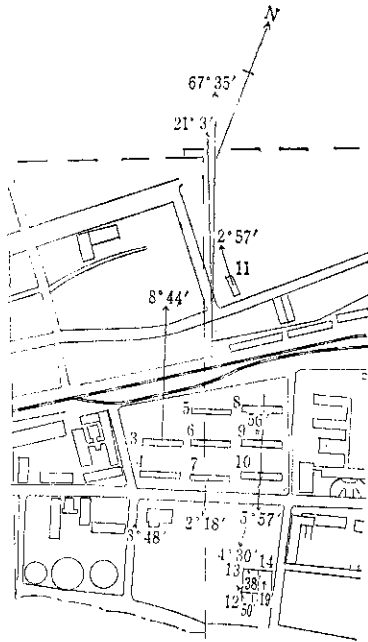
市街地における今回の地震災害の特徴は, RC建物の傾斜と沈降である。傾斜の程度は, 有名な県営アパートのように, ほとんど横転したのから1~2°のものまでさまざまであった。その実体を把握する方法の開発のため, 前述した1/2,500の普通角写真をもちいて, 多数のRC建物について傾斜と高さの測定を行なった。

を算出した。なお, 測定の前提として, ①4つの隅点が矩形をなすものをえらび, ②4点が地震前には同一平面上にあり, ③地震によって単純な変位をおこし, たわみやよじれを起さなかったものと仮定した。したがって大きいか, 構造の複雑な建物はいくつかの矩形に分割して測定した。また, たわみやよじれをおこしたと思われるものは除いた。河岸町アパートはじめ建物百数十ブロック(矩形)についての測定結果を地震前の引伸し写真上に記入した。(図)結果は予想以上の精度で測定出来たと考えられる。

図—1 建物の傾斜測定(河岸町アパート附近)  
(矢印:最大傾斜方向, 数字:最大傾斜)
