新潟地震の被害と土地条件調査

高崎正義・金窪敏知・小林基夫・見野部正臣・馬籠弘志・荻野喜助

国土地理院地理課

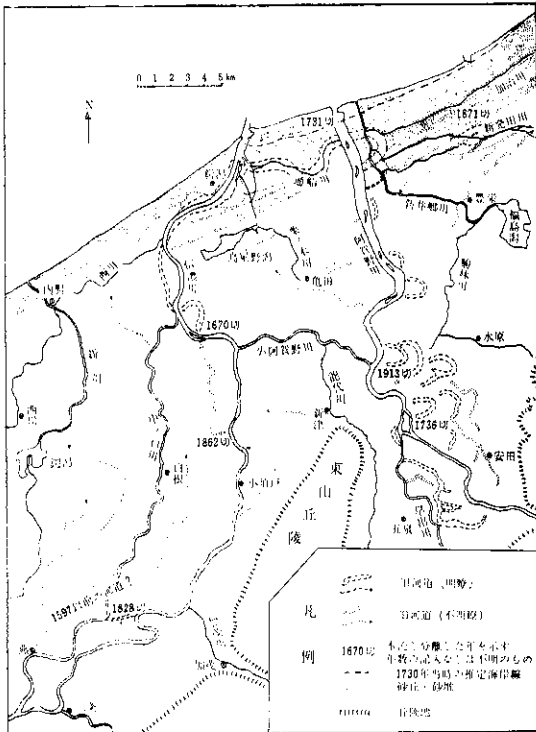
被害発生のもっとも顕著であった旧河道についてみると、一般的に約300年前以降の新しい年代のものに地割れ、噴砂などの地形変化が目立っており、それより以前の古い時代の旧河道と思われるものは、ほとんど被害を受けていない。第1図は新潟平野の主要部における河道の変遷を示したものであるが、空中写真でその範囲が明

図一 新潟平野河道変遷図
Shifts of the river beds in Niigata plain.

瞭に判読されるものと、不明瞭なものに分けた。後者は、旧河道が断片的に残存していたり、自然堤防列の連続性から推定したり、また、現状では耕地整理などによって判別がむづかしいが、古地図や文献によって説明されるものである。地震後の空中写真において、地割れ、噴砂の発生状況から逆に旧河道が判断される場合が顕著であった。

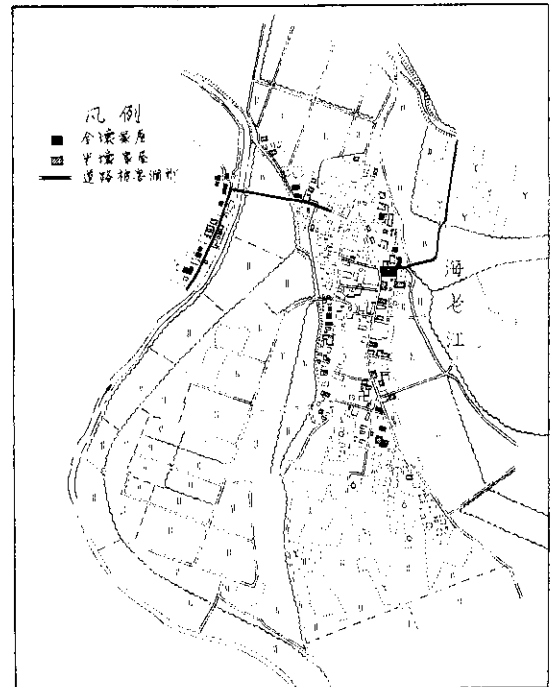
附図2

自然堤防は川筋に作られた平野の微高地であり、新潟平野のような低湿な地帯にあつては比較的高燥な場所として、集落の多く立地する所となっている。自然堤防帯における地震の被害は、川筋がほぼ固定し、河川が永らく安定状態にある自然堤防の部分では軽微であるが、川河道を埋めて形成された部分や、現在の河道に面する所ではかなりの被害を生じている。図-2は自然堤防に載

図-2 自然堤防上集落の被害分布例
Distribution of damaged houses and roads around a natural levee.

る集落(荒川町海老江)の家屋被害を示したものであるが、集落の中央部には殆んど被害がなく、縁辺のデルタ面を覆っている所や側部の旧河道帯に面した部分に倒壊が起っている。

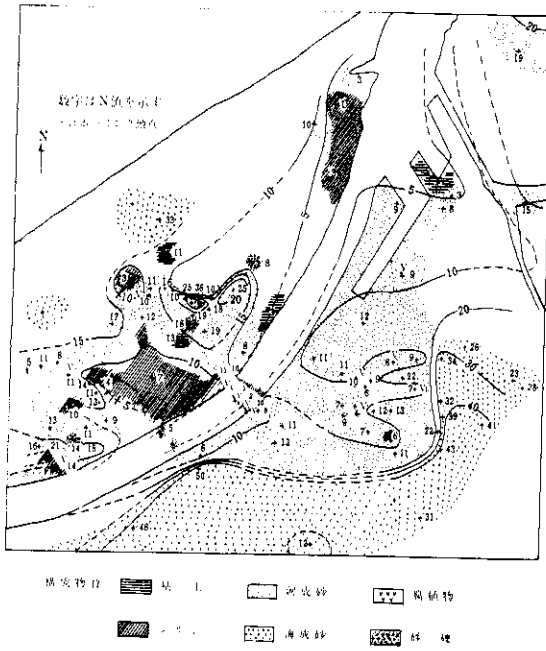
図-3 新潟市における地下水平断面(7.5 m deep)
Horizontal profile of the underground (7.5 m deep) in Niigata City.

地形分類の調査には表層地質資料によるチェックが不可欠である。新潟市市街地については、建築研究所でまとめられた「ボーリング柱状図集」などがあり、われわれは、地形分類作業と併行して表層地質の構成と微地形との関係を究明しようと試みた。意図する所は、地盤被害の著しい地形の所と軽微な地形との間に、かなり明瞭な境があるが、この相違は表層の地質と如何に関連するかという点である。地下構造をみるには縦断面によるのが一般的であるが、われわれは地下構造の平面的な拡がりに関心をもった。そこで各ボーリング柱状図をT・P・Omを基準として2.5m毎に水平面で切り、地下の横断面図を作製した。第3図は0~15mに至る7枚の断面図の中の1枚を示したものである。これには構成物質およびN値を表し、N値の等値線を結んである。この地下深度別断面図により新潟市周辺の地下に存在するN値の高い海成砂層(N値はほぼ20以上)の出現深度、ならびにその上に載る河成砂層(信濃川および旧阿賀野川の堆積物で、この河積層を構成する砂が地震の際流動化した

ものと考えられる), および沼沢性の地層との関係を知ることができた。即ち, 新潟駅南方に広がる砂堆列は海成砂層からなり, 砂堆列間の後背低地もその基部において砂堆と連続する海成砂層が存在する。その地表からの深さは笹口の南西で2~3m, 女池では6~7mである。これに対し信濃川旧流路の蛇行帯とポイントバーからなる流作場(新潟駅の北側, 地盤変状が著しかった)では, 対応する海成砂層は地表下8m以深でなければ現れず, かつその砂層表面は比較的平坦で, 南側の海岸平野における砂層表面とは比高5m前後の孤状の埋没崖によって境されている。この埋没崖は信濃川蛇行帯における側蝕崖であり, 地表においても半円孤状の旧河道として現れ, 背後の砂堆を切っている。さらに流作場の埋没平坦面は, 信濃川流路の埋没谷(基底の深さは海面下15~18m)によって切られ埋没した段丘となっており, その表面には本流埋没谷に合するとみられる谷が刻まれている。
