鷲尾岳地すべり中央部と末端部の構造

大八木規夫・大石道夫

国立防災科学技術センター

On the Structure of the Central Part and the Foot of the Washiodake Landslide, Northwest Kyushu, Japan

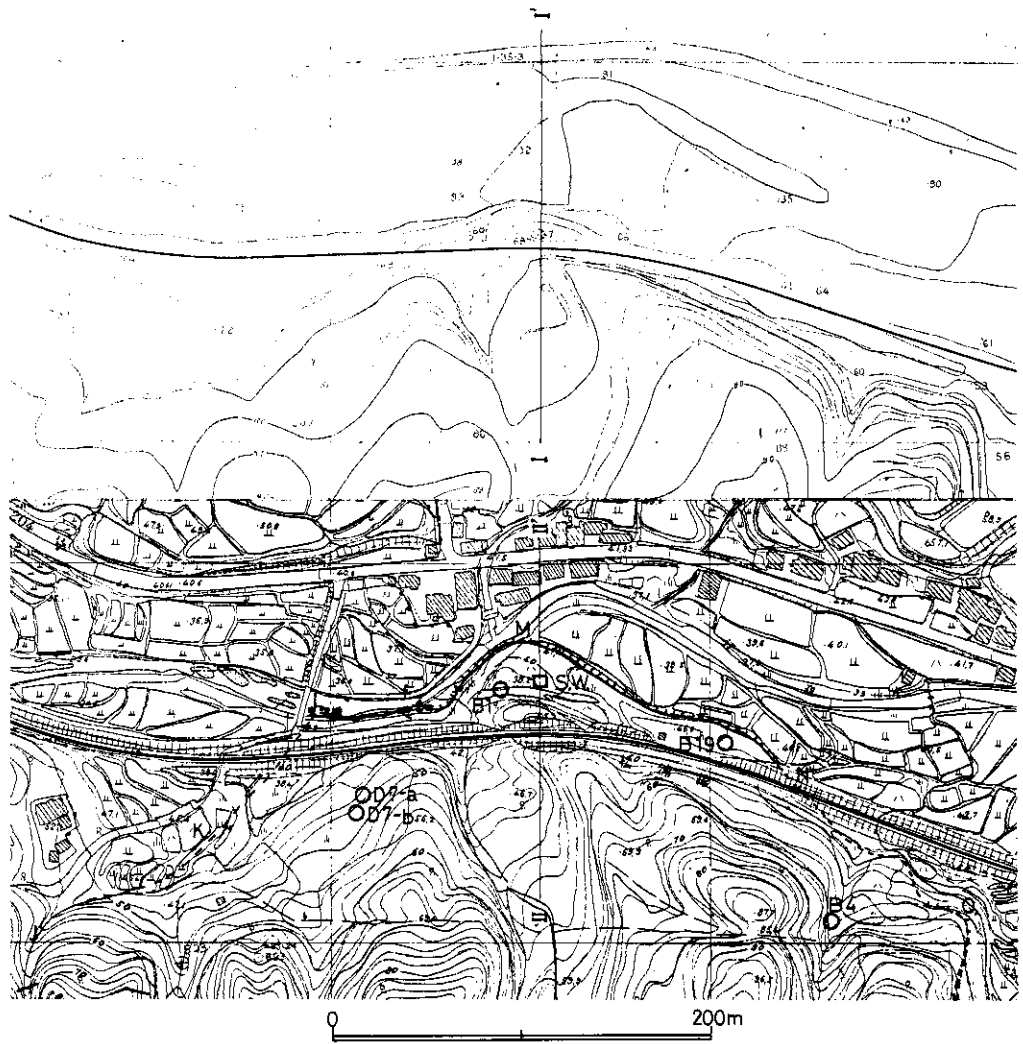
図-1 鷲尾地すべり地最下部の地形図

上は、種々の時期の空中写真から地すべりの変動ベクトルを測定するために国土地理院地理課で、図化した平面図のうち地すべり変動前の昭和22年3月17日撮影空中写真による平面図の一部。

下は、昭和41年11月28日撮影空中写真による平面図、ともに国土地理院地理課作成の原図による。

S.W. は末端隆起部に掘削した試験井、B1、B19などは長崎県による鉛直試錐位置。

D7-a、bは当所による鉛直試錐位置。L、M、N……は地点記号、fは小褶曲。

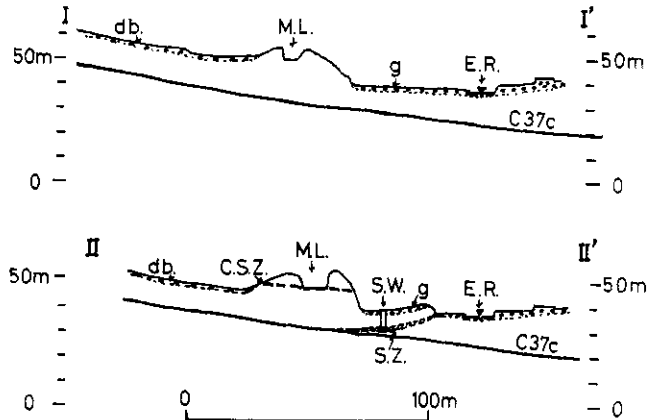
図-4 鷲尾岳地すべり地最下部断面図

S. Z. は破碎帯, C. S. Z. は“粘土質破碎帯”. db. は岩層および崩積土, g. は沖積砂礫層, S. W. は末端隆起部試験井, M. L. は国鉄松浦線, E. R. は江迎川.

断面位置は図-1を参照. I-I' 断面は昭和22年(1947)3月17日現在, II-II' 断面は昭和41年11月28日現在の状態を示す.

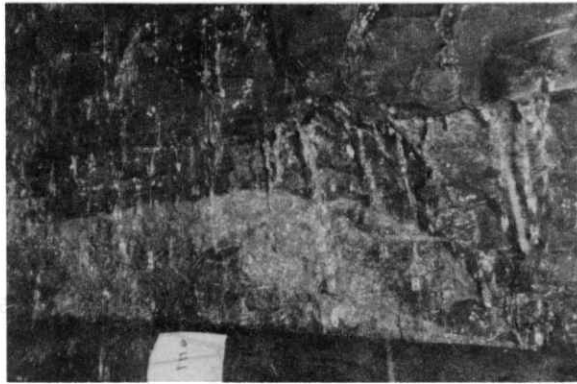
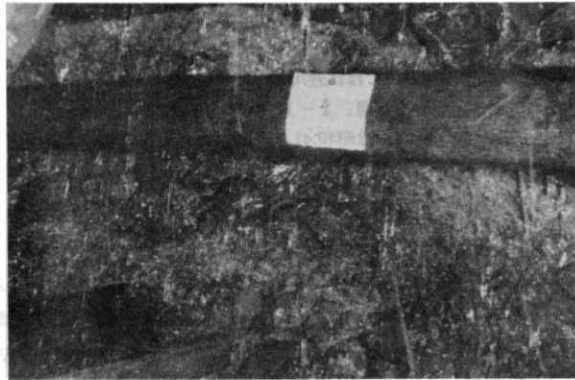
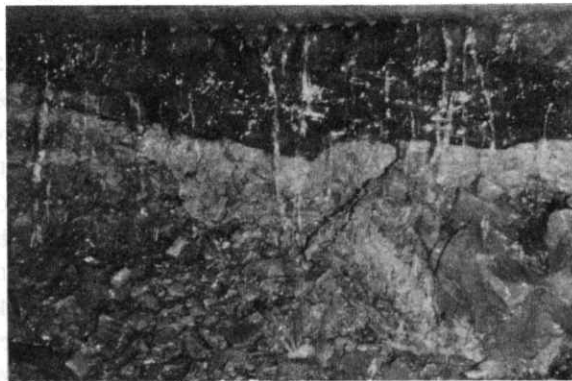
写真-1 末端隆起部試験井における破砕帯

破碎帯の構成物は径30cm以下の大小さまざまな灰色ないし暗灰色の頁岩片および淡灰色ないし褐灰色のシルト質粘土からなっている.

破碎帯は周囲の岩盤成層面と平行の部分もあるが, あきらかに切っている部分があり, また地層の傾斜は北東へ 7° ~ 8° であるのに対し, 破碎帯の全体的な傾斜は南へ約 10° であってあきらかに斜交している. これらの特徴は図-3, 4および写真-

1によく示されている.

試験井の湧水は通常1.2ないし1.5 t/min.であるが, 大きな降雨後江迎川の水位が上昇した場合には2.5 t/min.あるいはそれ以上に増加する. 井内の湧水箇所は上の開口節理, 成層面の開口部, 破碎帯の上部などである(写真-1, 図-3). とくに後者の場合, トンネル状の水路となっている部分がある. これらの湧水口からの湧水量は通常5 l/min.から200 l/min.の間である. 多くの節理は湧水量5~50 l/min.程度であるが, 100 l/min.以上のももある. 破碎帯上部からの湧水量は1箇所あたり100 l/min.前後である. これらの他に, 深度3.2~3.3m付近の沖積礫層と砂岩との不整合面からごく少量の湧水がある. この位置では, 降雨のあと江迎川の水位が上昇した場合に多量の湧水がでる. 一般に他の湧水口からの湧水量も江迎川の水位変動に鋭敏に対応して変動する. また, 山側に面している北側壁からの湧水量は他の側壁面か

a(上), b(中): 東側壁深度7.5m付近の頁岩(上半分)と破砕帯(下半分)。破砕帯の淡色部分は粘土, 暗色部分は頁岩の破片。
c(下): 南側壁深度7.5m付近のC37a岩層(中央上側の黒色部分)と破砕帯。破砕帯には粘土(淡色)が多い。
岩盤の多数の亀裂から湧水が落下している。

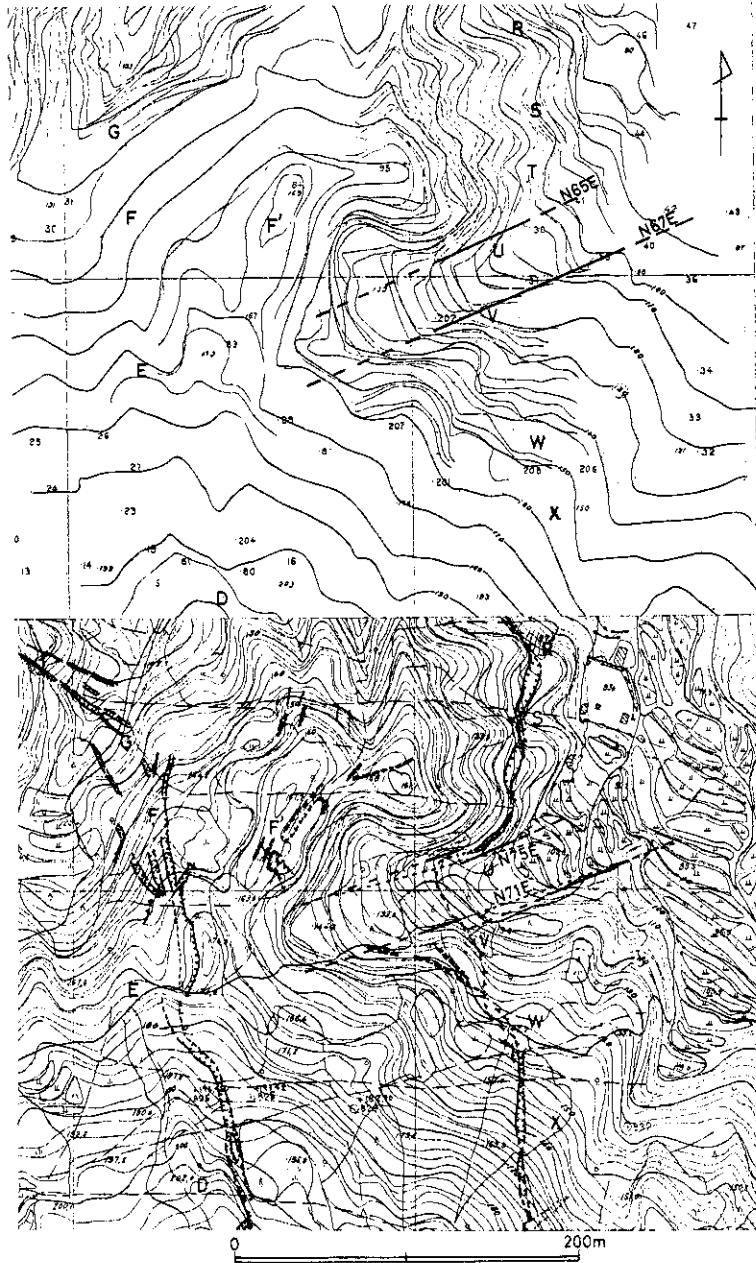
図-5 鷲尾岳地すべり地の中央部谷の変形

上は地すべり活動前の昭和22年3月17日撮影空中写真による平面図の一部。下は昭和41年11月28日撮影空中写真による平面図の一部。

上図において、 $N65^{\circ}E$ ないし $N67^{\circ}E$ を示す谷底と斜面とのなす線は、下図では、UおよびV点のやや西でせん断し、西側のブロックが北へ数 ~ 10 m変位し、谷全体として、 $N75^{\circ}E$ ないし、 $N71^{\circ}E$ に方向が変わった。

D, E, F..., U, V, W... は地点記号で大八木ら(1970)の図-13と同一地点を示している。

地すべり地をWNW-ESEに走る玄武岩岩脈付近では、上のC37c層準および破砕帯または粘土質破砕帯層準の他にC37d層準およびそれより下位の層準においても微量ずつの変位を行なったすべり面——すべり帯という方が実状に合う——が存在しているか、あるいは過去のある期間に存在していたと考えられる。その期間はC37c層準で玄武岩岩脈がせん断する以前と考えられる。昭和35年4月長崎県撮影の空中写真では、すでに、中央部付近でもC37c層準における変形が地形に現われていることから、その時期は昭和35年4月以前であろう。これは、V点付近(図-5,6)のおしつぶせからなる輪郭構造(大八木ら, 1970, p127)。および、さききのべたU-V間における谷の変形である。図-5には昭和41年撮影の空中写真からの図化図を示したが、昭和35年撮影空中写真にもこの谷の変形は明瞭に示されている(地理院地理課, 1970, 写真⑧)。

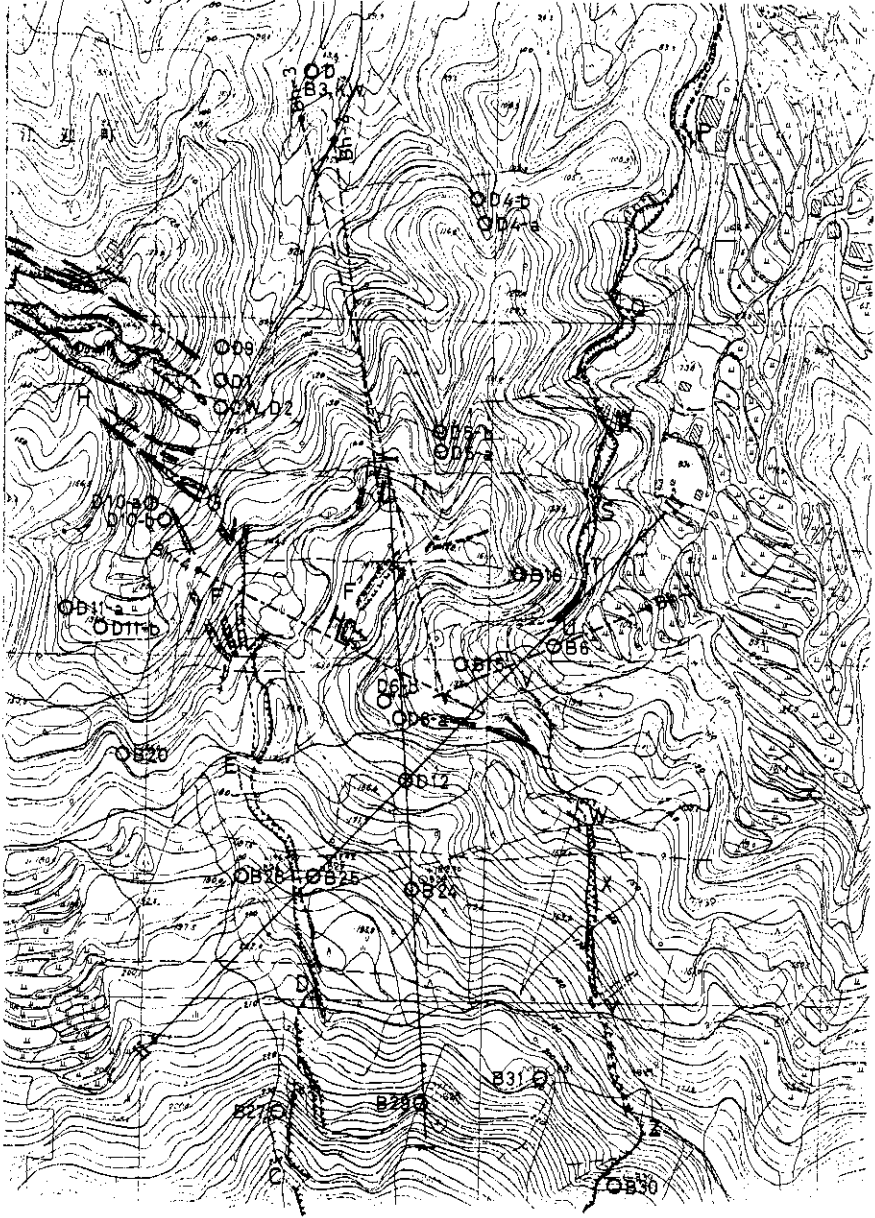
図-6 鷲尾岳地すべり地中央部の亀裂, 試錐, 断面位置図

中央部の尾根付近の地すべりによる地形変化については、空中写真によって明瞭にとらえることが困難である。その原因は地すべり活動前の写真(米軍1/4万、昭和22年)のスケールが小さいこと、および鮮明度が悪いことによる。しいて判読すれば、昭和22年当時には、E点付近の尾根は幅広い頂部をもち、その尾根線の方向はF'付近の尾根線とほぼ平行なNNEを示していた。しかし、地すべり後、前者はNS方向に変わっている。現在、これらの尾根付近には図-5下、6に示すように多数の亀裂がはいっている。F'付近ではNNE—SSW系、NNW—SSE系、およびWNW—ESE系の亀裂が多い。これらの亀裂の一つをはさんで、伸縮計が設置されているが、へだちの層における変位に対応できる変位は観測されていない(熊谷, 1970, p175~176)。しかし、地すべり発生によって形成された亀裂であることは確かであるの

B24, B25…は長崎県による鉛直試錐。Bh-1…はおなじく水平ないし緩傾斜試錐。
 Bh-1 : 水平, 掘進長 140.0m, Bh-2 : 水平, 掘進長 220.0m, Bh-3 : 3° 上向, 掘
 進長 360.0m, Bh-4 : 20° 下向, 掘進長 200.0m, 黒点はこれらの孔口位置, 鎖線は平
 面投影, D1, D2…は当所による鉛直試錐。C.W. : 当所による試験井, K.W. : 長崎
 県集水井。

I-I', II-II' は図-9 の断面線。亀裂記号は大八木ら (1970) の図-13 に等しい。
 なお, 本図には地すべり地の上部および下部の一部が含まれている。

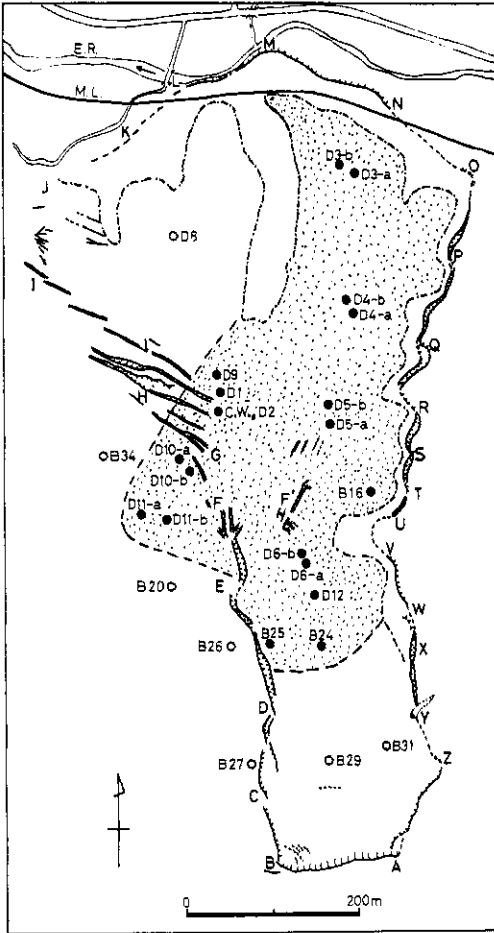
図-7 “粘土質破砕帯”分布範囲

鷲尾岳地すべり地の変動領域と、その周辺の非変動領域における試錐調査の結果から、第32輪廻層の中下部に存在する粘土質破砕帯(大八木ら、1970、図-3参照)の分布範囲を図-7に示した。この図から、その粘土質破砕帯は地すべり変動領域の中央部からはじまり、下部の西側をのぞく大部分の変動領域に存在することが読みとれる。一方、非変動領域にはほとんど、粘土質破砕帯は認められない。例外はD-11aであって、その層準に粘土層をはさんでいる。これらのことから粘土質破砕帯の成因について二つの場合が考えられる。第一のものは、地すべり変動開始前*には粘土質破砕帯は存在しなかったが、変動によって破砕および粘土化がおこなわれた。第二のものは、地すべり変動開始前、すでに地殻変動によって層層的弱部が圧碎し、粘土化した層準が形成されており、その層準が地すべり変動によってさらに発展したとする考えである。

黒丸は“粘土質破砕帯”の確認された試錐位置、ただし、B24、B25は破砕帯をこれに含めた。白丸は同層準を切っているが粘土質破砕帯の認められない試錐位置。打点領域は“粘土質破砕帯”の分布範囲。破線は推定境界線

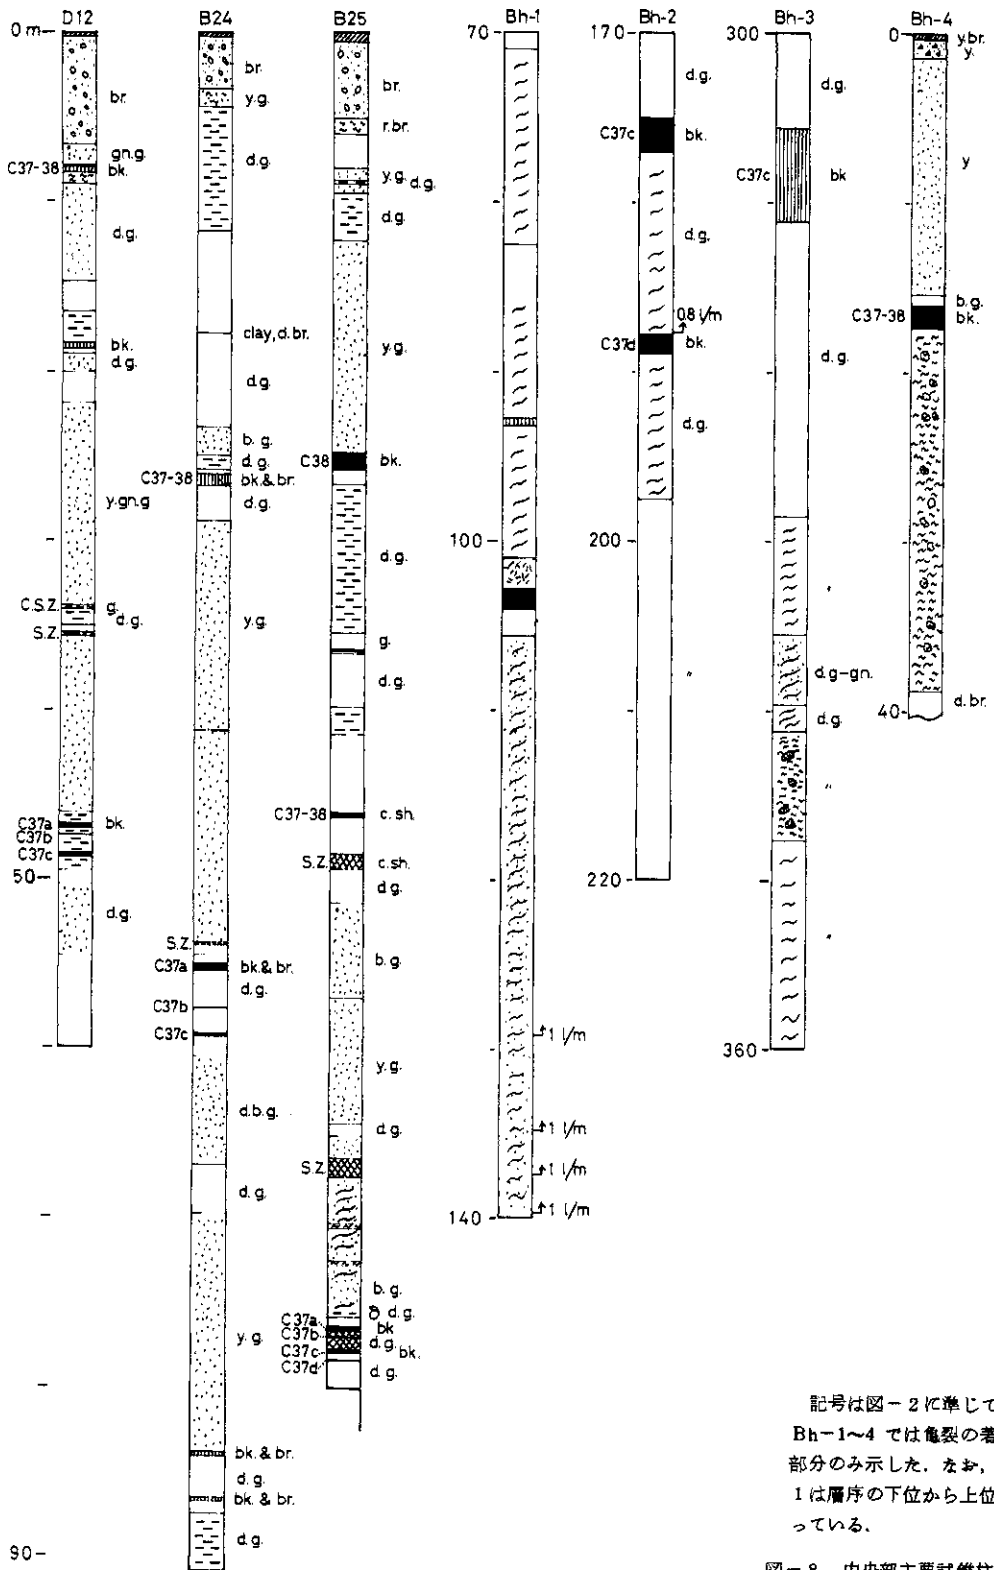
図-8 中央部主要試験柱状図

記号は図-2に準じている。
 Bh-1~4では亀裂の著しい部分のみ示した。なお、Bh-1は層序の低位から上位へ切っている。

さきに C37d 層準でも玄武岩岩脈がせん断していることを報じたが、この層準や、これより下位の層準にも変動のあることを裏づける資料が認められた。地すべり地中央部に集中している長尺の水平ないし、斜試錐 (Bh-1, Bh-2, Bh-3, Bh-4), および、その付近の鉛直試錐で、これまであまり乱れていないと考えていた C37c より下位の層準にも、亀裂および破砕がみとめられている。たとえば Bh-1 の 71.0~140.0 m 間, Bh-2 の 177.0~197.5 m 間, Bh-3 の 328.5~360.0 m 間。とくに Bh-3 では 341.2~347.6 m 間に「断層粘土」と記載された部分がある (図-8)。「断層」は誤りであるが、この部分はおそらく一種の粘土をもった破砕帯であろう。このような構造的

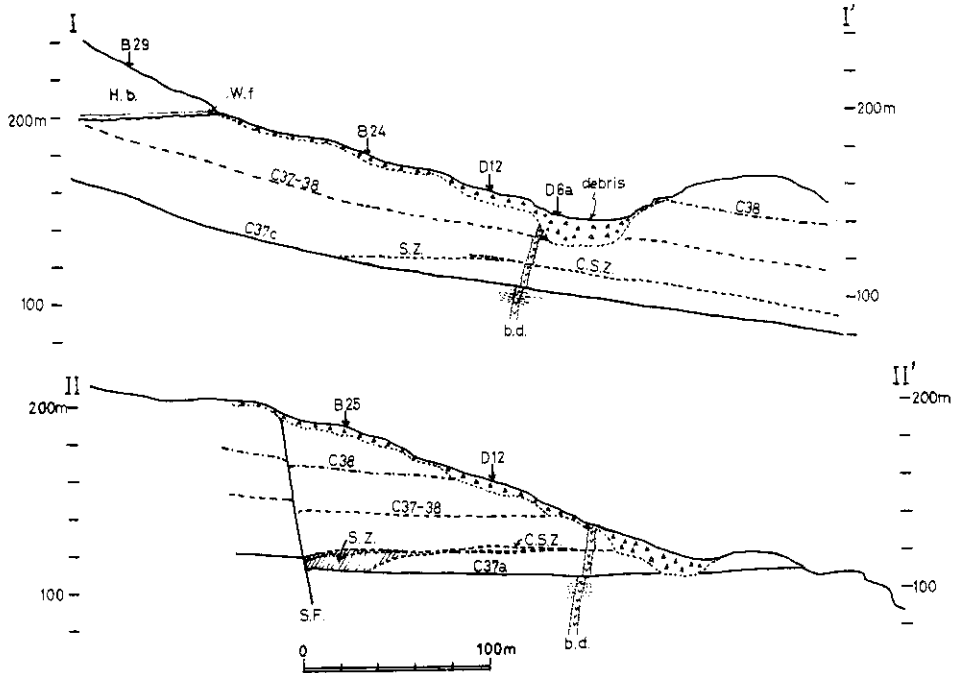
図-9 鷲尾岳地すべり地中央部の断面

破砕帯はB24では“粘土質破砕帯”の層準にはみとめられず、C37aの約1m上位に存在する。D12には“粘土質破砕帯”層準および、その1.4m下位に破砕帯が認められる。したがって、この断面ではB24試錐位置より約30m南において、C37層準から破砕帯性のすべり面が分岐し地層を斜めに切りD12付近で“粘土質破砕帯”層準と合流し、下方へ連続すると考えられる(図-9, I-I')。

B25試錐ではC37層準から“粘土質破砕帯”層準の2m下位までの間は連続的破砕帯で、とくに上下両端部にそれぞれ厚さ1mの著しい破砕帯がある。上位のものD-12の破砕帯が連続するとなれば、D12-B24断面におけると同様に、ほぼ水平な破砕帯が想定される(図-9, II-II')。

B24 あるいは B25 位置付近にはじまる地層に斜交する破砕帯 (S.Z.) は D12 付近から “粘土質破砕帯 (C.S.Z.)” に合流する。b. d. は玄武岩岩脈, H. b. は北松玄武岩類, W. f. は鷲尾層, S. F. は志戸氏断層。

これらのことから、地すべり地中央部では、B24, B25 試錐位置より上部から、地層とわずかに斜交し、ほぼ水平な破砕帯が C37 層準から分岐し、“粘土質破砕帯”に連続していると推定される。
