1965年5月3日の降水による東京都区内のがけくずれ

1965年5月3日の降水による東京都区内のがけくずれ*

大八木規夫**、熊谷貞治**

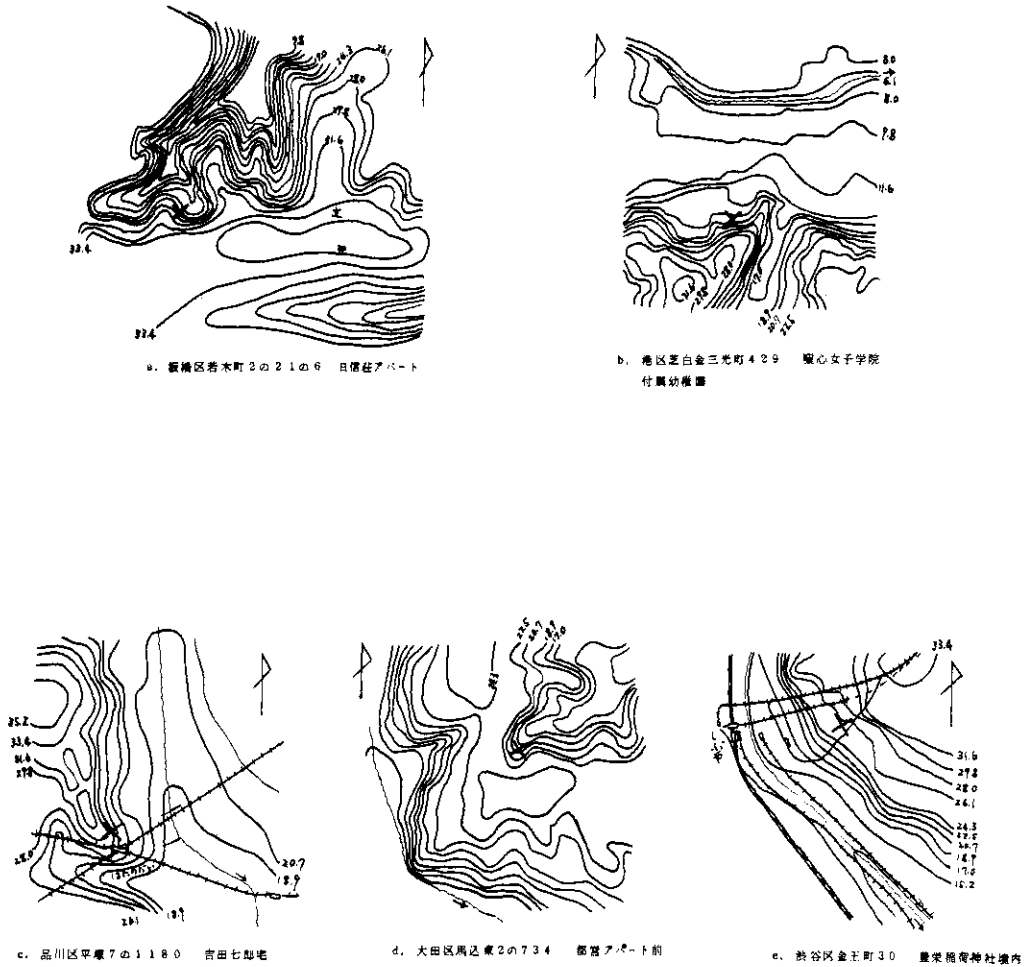
第1図 a～e 崩壊箇所付近の地形（原図は東京地盤図による。）

今回のがけくずれ箇所はいずれも武蔵野台地東端の山手台地(詳しくは淀橋台地、豊島台地)とチユウ積地との境界付近である。こういう場所は、がけくずれ箇所付近の地形図(第1図a~e)で明らかなように、やや急な傾斜地である。

崩壊したがけは，ほとんどの場合大谷石（15×20×100cm程度の大きさ）をこれらの場所に鉛直に積みあげ，目地をモルタルで仕上げたもの，または鉛直なコンクリート壁およびコンクリート

ブロック積み(厚さ150cm)をたて、盛土を行なって平坦な宅地を造成した所である。がけの大きさは高さ2~5m、長さは10~30m程度であった。これらのがけに共通していることは、いずれも水抜き穴を欠いていることである。盛土はいずれも、黒褐色ないし茶褐色の表土層の土で、まれに関東ローム層の小塊(5~10cm)が散点的にはいつている。がけくずれは新旧いずれの石がきにも発生している。

第1図の中には、崩壊箇所よりもはるかにか急傾斜なところがありながら、がけくずれが発生していない。そのような急斜面は関東ローム層、およびその下の段丘層、東京層などが直接露出している部分であることが注目される。

崩壊箇所を観察して注目されたことは、たとえば大谷石の鉛直の石がき、水抜きなし、ルーズな盛土などなど、最低限度の防災に対する注意が住居の周辺に払われていないことである。

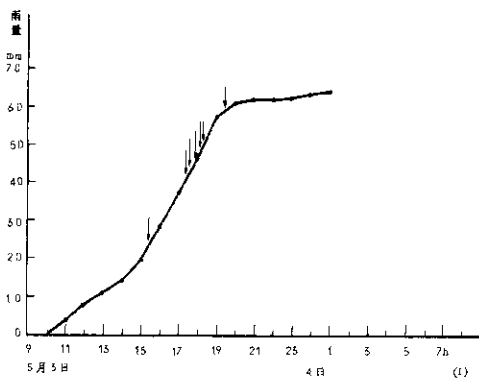
第2-1図 1965年5月3日の積算雨量

上述のがけくずれを起こした誘因は、明らかに降雨、それによる地表水、地下水の変化に帰せられる。5月3日の降雨は、通称台湾坊主と呼ばれている低気圧によるものであるが、台湾付近に発生したこの低気圧は、日本の北側を通過するという通常の経路をとらないで、気圧配置の関係によって本邦の南側を西から東へ約60 km hr⁻¹の速度で通過したために、関東南部に多量の降水をもたらしたのである。この低気圧は台風なみの中心気圧988 mb(最低)を示し、東京の降水量は64.5 mmに達した。積算雨量は第2-1図、1時間降水量は第2-2図、降雨強度は第3図に示すように、

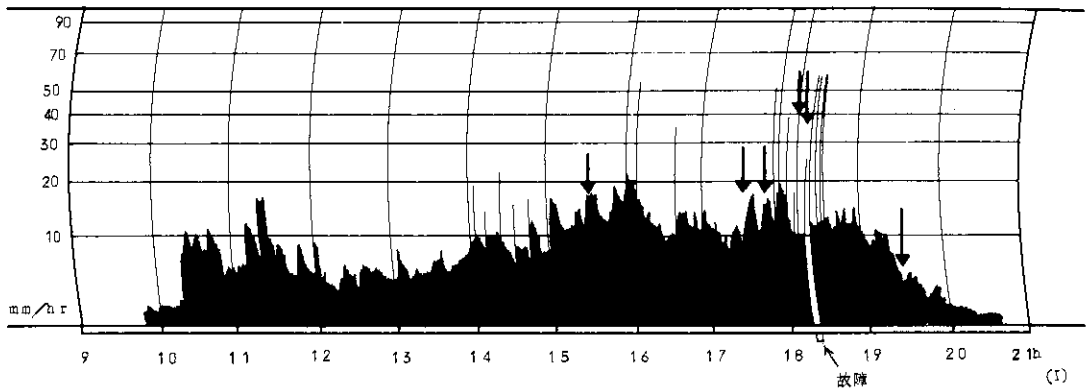
第3図 降雨強度 (1965年5月3日)

1.5時ごろから急速に降雨強度が増大している。(降水は5月3日2時ごろから始まる。)16時ごろから18時30分ごろまで1時間降水量50mm以上の強度がときどき観測されているほど、降水が強い時間があった。

崩壊は15時30分ごろから始まり21時ごろまでの間に発生したが、この間の15時から19時ごろまでは降雨強度が大であったことが注目される。降水量が23mmあったときに最初の崩壊が発生し、50mmの降水までに6か所で崩壊が発生している。その後、除々に降水があって総雨量が64.5mmに達したが、崩壊は1か所しか発生していない。降水観測は気象庁の観測であって崩壊地のものではないので、必ずしも強度が一致するとはいえないが、崩壊の発生数が総雨量だけでなく、降雨強度などの降雨の性質に大きく影響されていることが考えられる。

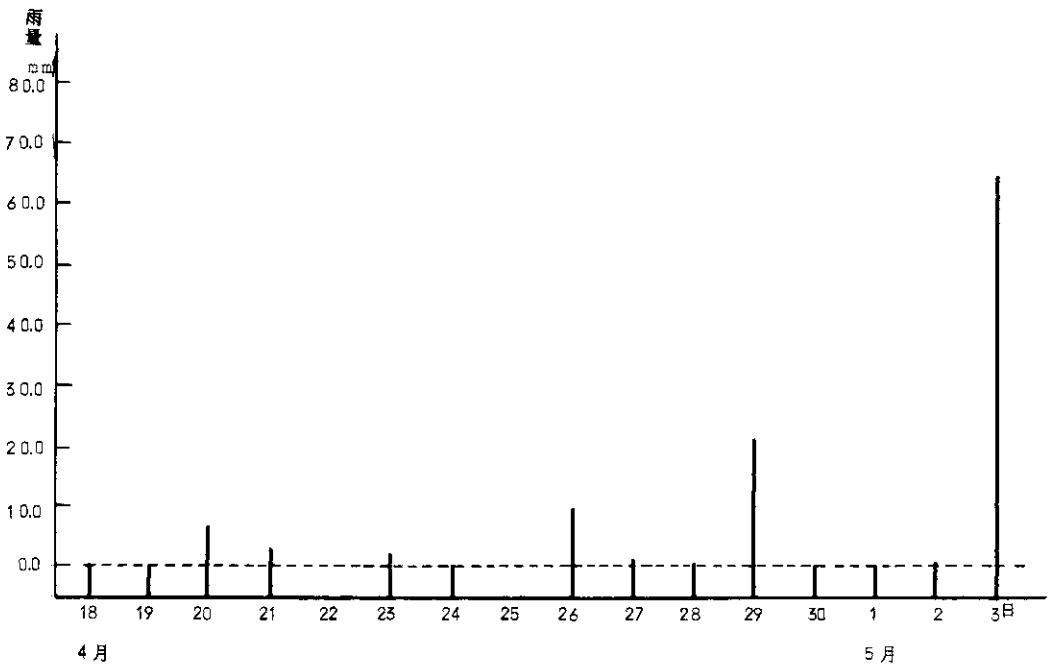
第4図 1965年4月18日～5月3日の日雨量

当日以前15日間の降水状況は第4図のように4月29日以外に著しい降水はなく、前日および前々日の雨量が0.0mmであるので、5月3日の実効雨量(大滝, 1962)は係数を0.7とすれば約45mmになる。
