火山活動による地盤災害に関する研究

熊谷貞治*・田中耕平*・大八木規夫*・清水文健*・幾志新吉**

国立防災科学技術センター

Study on Disasters caused by Ground Deformation related to Activities of Usu Volcano

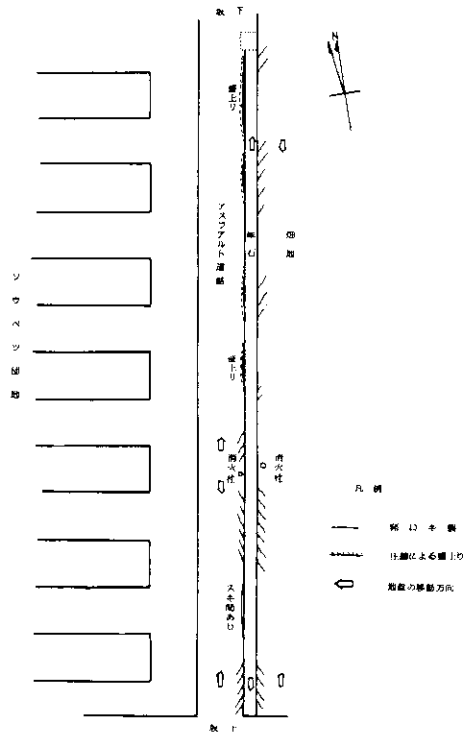
この団地は、壮瞥温泉の西部地区にある。当団地の建造物は、ブロック積の壁に多少ひび割れが入る程度で、それほど目立った被害は出ていない。ただ団地の側方を通るアスファルト舗装の坂道で開口亀裂と圧縮盛上りが認められる。図3にみるように、坂道の上部和下部では地盤の相対的な移動方向が異なっている。これは縁石とアスファルト路面あるいは畑地との間で、圧縮に対する抵抗が異なるためと考える。畑地と縁石の間では、矢印で示すような単純な動きがみられるが、アスファルトの道路では、消火栓の近辺でその動きが畑地と異なっている。

壮瞥団地に被害が少ないのは、圧縮方向に対して、おおむね直角方向に、建物の長辺が向いていることと、単純な形態をしているためと思われる。

図3 壮瞥団地(位置を図5に示す)の地盤変動の状況

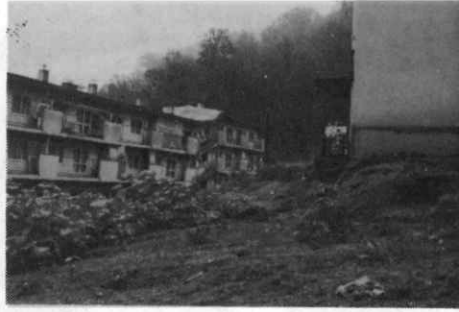
垂直変動はマンション敷地内でみられ、落差も1mを越え写真1のように建物を折ってしまった。この開口亀裂群が外周の道路と交差する場所において、道路に沿って埋設されている250mmの水道管の継手のゴム栓に被害が出ている(図4)。

写真1 断層の垂直変動により折れ曲がった洞爺マンション

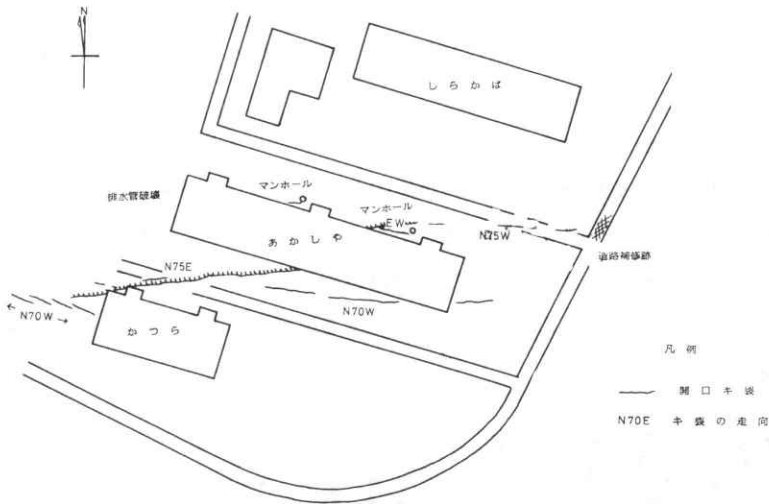
この地点の地盤変動の特色は、圧縮による盛上りが認められず、その形態は大部分が開口亀裂という点である。またその方向はN70°W～N75°E方向で、およそ東西方向であり、開口幅は25mm～35mmで、30mm前後の右ずれである。

また、この地点の歩道と道路との境の縁石は、縁石相互間で40mm~50mmのスキ間があいていて右ずれで20mm内外くい違っている。これらの現象から判断して、ここではほぼ南北方向に地盤が伸びていると考えられる。

図4 洞爺マンション付近(位置を図5に示す)の地盤変動状況

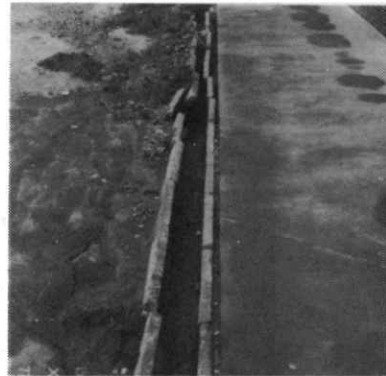
前述のように道路はあまり被害がなかったが、道路に接している縁石や排水路に被害が出ている。写真2に示すように地盤の圧縮により排水路が押しつぶされたり写真3のように地面から浮き上がりア

写真2 地盤の圧縮変動により押しつぶされたU字溝

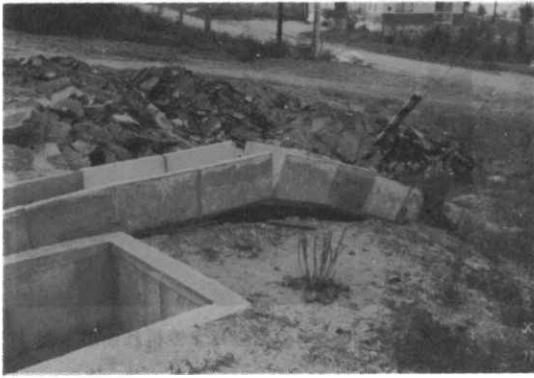
写真3 地盤の圧縮変動によりU字溝が字面より浮上ってアーチ状となった

チ状になったりする。縁石は、押しつぶされたという例はなかったが、横にはみ出してきたり、ブリッジ状になったりしている。

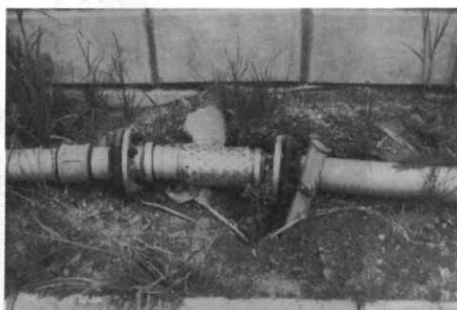
その他、この地盤変動に対処するため、水道管の接合部は写真5に示すようなフレキシブルジョイントが使用されており、また水道管の地表部分の固定方法も、地面の変動にある程度は追従可能にされている。

写真5 地盤変動により水道管を護るため写真のようなフレキシブルなジョイントが使用されている

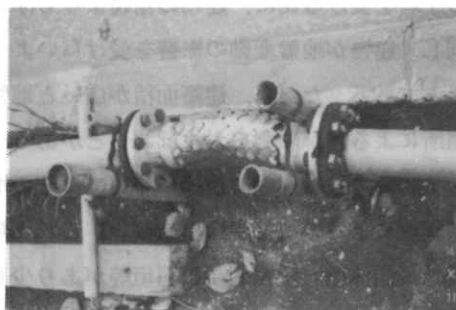
しかし管の接合部に変動の影響が集中し写真6のように変形が進み、いずれは切断されるであろう。

写真6 地盤変動によりややつぶされかけている水道管のフレキシブルなジョイント
