火山活動による地盤災害に関する研究

著者	熊谷 貞治, 田中 耕平, 大八木 規夫, 清水 文健, 幾志 新吉
雑誌名	国立防災科学技術センター研究速報
号	41
ページ	9-17
発行年	1980-03-24
URL	http://id.nii.ac.jp/1625/00002768/

Study on Disasters caused by Ground Deformation related to Activities of Usu Volcano

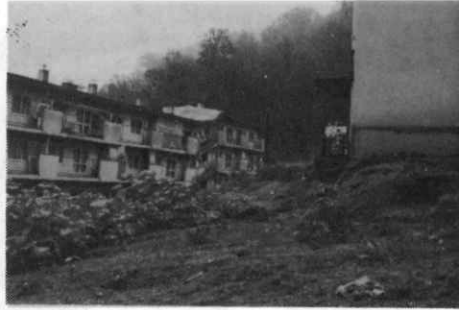
垂直変動はマンション敷地内でみられ、落差も1mを越え写真1のように建物を折ってしまった。この開口亀裂群が外周の道路と交差する場所において、道路に沿って埋設されている250mmの水道管の継手のゴム栓に被害が出ている(図4)。

写真1 断層の垂直変動により折れ曲がった洞爺マンション

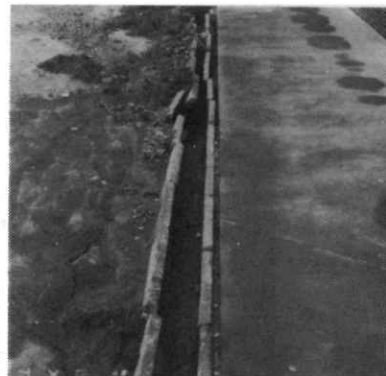
前述のように道路はあまり被害がなかったが、道路に接している縁石や排水路に被害が出ている。写真2に示すように地盤の圧縮により排水路が押しつぶされたり写真3のように地面から浮き上がりアー

写真2 地盤の圧縮変動により押しつぶされたU字溝
