昭和42年7月豪雨災害による山地崩壊の 地形的条件について

On the Geomorphological Conditions of Landslides Caused by the Heavy Rainfall on July 9, 1967

Masayoshi Takasaki and Motoo Kobayashi

Geographical Survey Institute, Tokyo

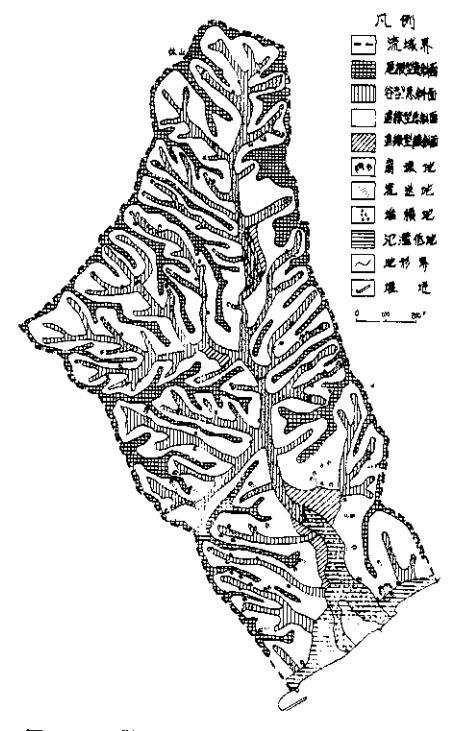
図-2 微地形分類図(浜田川流域)

るが、これは崩壊地、流送地、堆積地の範囲を地 形分類とあわせて記入してある。微地形分類図上 における崩壊地の発生地点をみると、総数115 のうち直線型斜面に48%が集まり、谷頭斜面に 27%、谷型斜面に20%が分布し、屋根型斜面 下部に起こったものは5%であった。このうち、 谷頭斜面とは谷型斜面の最上部をさすもので、頭 部侵食のさかんな部分に相当する。山地の斜面形 の分類基準としては山稜を構成する凸形の尾根型 斜面から、等斉形の直線型斜面に下り、さらに凹 形を示す谷型斜面へと降る,斜面形分類の手法は 調査者によって若干の相異があり、尾根型と谷型 斜面を広くとり直線型斜面を僅かにする分け方も みられるが、筆者らの手法は尾根型、谷型として 明瞭な斜面をそれぞれ分けてから、そのいずれに も属さない等斉な斜面をもって直線型斜面とする。 なお,段丘崖や海食崖なども,断面形が等斉であ るために一般的には直線型斜面として表現してい る.

直線型斜面に発生している崩壊地のなかには規 模の小さなものがかなり多いことが特徴的である. すなわち、55か所のうち、23か所の崩壊地は 面積500m²以下である.これに対して、谷頭 型ならびに谷型においてはそれぞれ2か所ずつが 500m²以下であるにすぎない.その理由とし ては、直線型斜面の集水域は上方の尾根型斜面を 含むのみであり、側方から集まる性格のものでは ない.したがって、集水域が狭いゆえに崩壊も小 型のものが多いことになる.直線型斜面にみられ る崩壊地の位置をくわしくみると、多少凹型や細 かな刻みを呈し、今後侵食が進めば谷型斜面に変 わると考えられるものがかなりみられる.

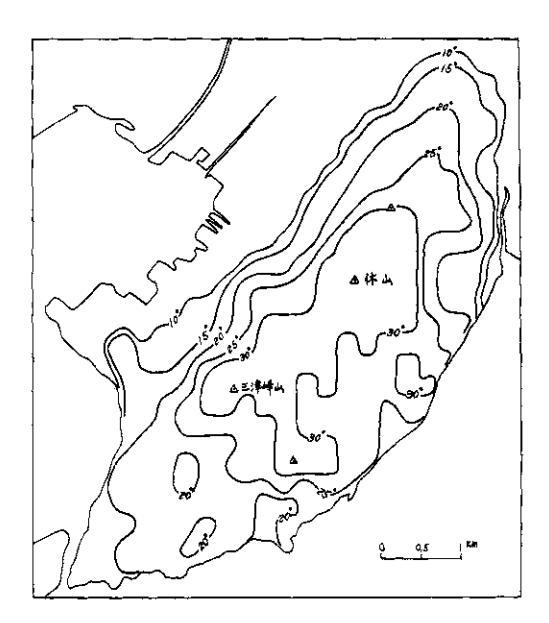
図-4 傾斜分布図(呉市休山)

等値線で傾斜分布を表わした. この図は地形図上 で測定した平均的な斜面の傾斜を示すものである が、30°以上の斜面の分布範囲は,休山山地の 背稜部に相当しており,それを取り巻いて山地周 辺部では傾斜はしだいに緩やかとなる.しかし, 海岸部で山地が急に海に臨むところでは部分的に 急傾斜を示すところがみられる.

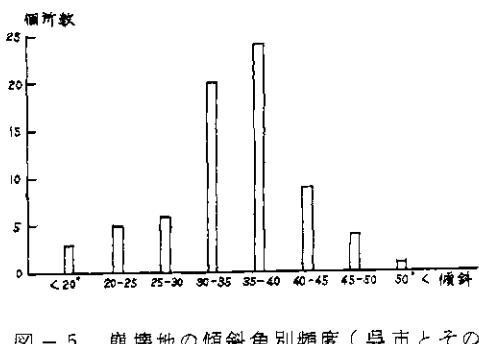
図 – 5 崩壊地の傾斜角別頻度(呉市とその 付近の実測)

と、実測では35°~40°の傾斜角がもっとも卓越 している.しかし、実測の地点の選び方はかなり 恣意的であり、計測した数も72と少なくて充分 な検証とはいえない.一般に、地形図の等高線は 現地の起伏の状況を多少総描して描くから、地形 図上の読取値は実際の傾斜よりも少な目になる傾 向にあるといえよう.

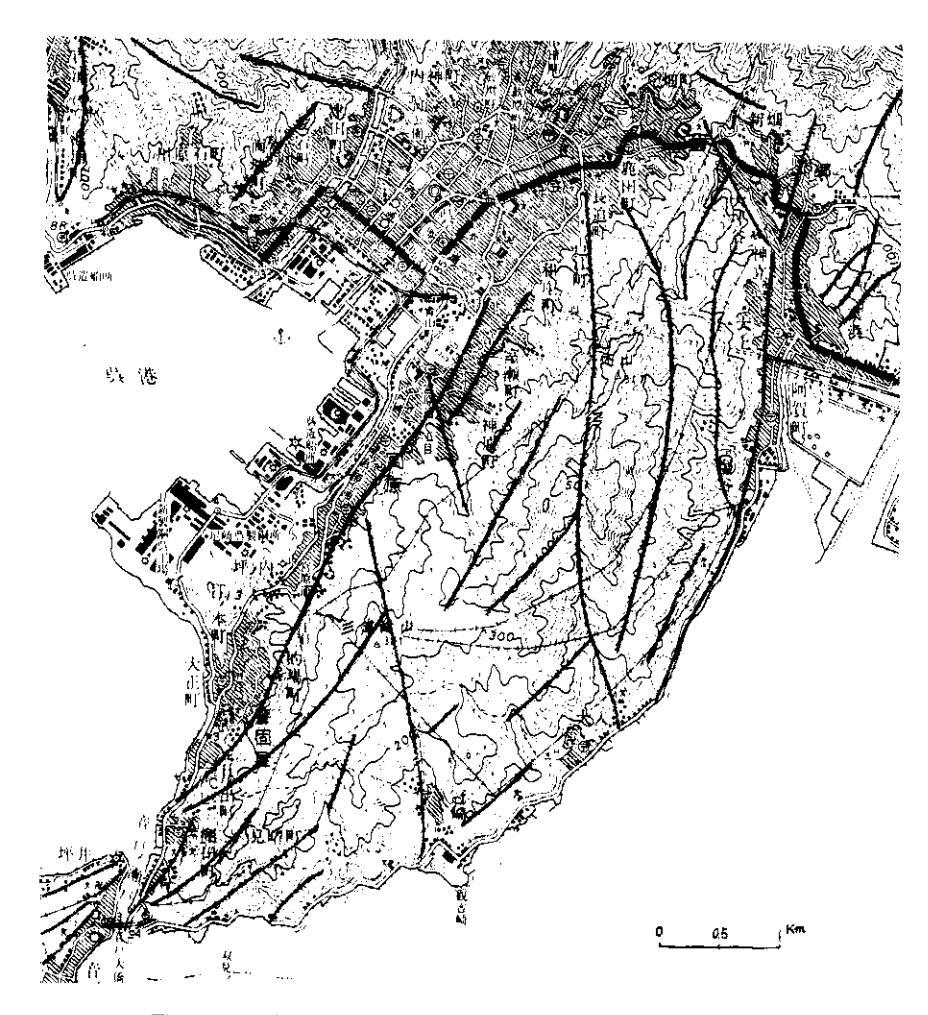
図-6 写真判読による線状構造分布図(呉市休山付近)

呉、三原地区を包含する中国山地には断層地形, とくに断層谷,断層線谷が広くみられるが、その 形成は中生代末期から第三紀の地質時代に行なわ れ、新規の断層運動を伴なうものはほとんどみら れない。断層構造は、現在の地形にかなり明瞭に 残されているが、崩壊地の発生要因としての断層 系、あるいは節理などの影響は直接的に明らかで ない、しかし、図-6に示した断層線と想定され る線状構造のなかには、断層作用の地形的な反映 として一連の急傾斜部があり、そこには崩壊地が 多発する傾向がみられる、

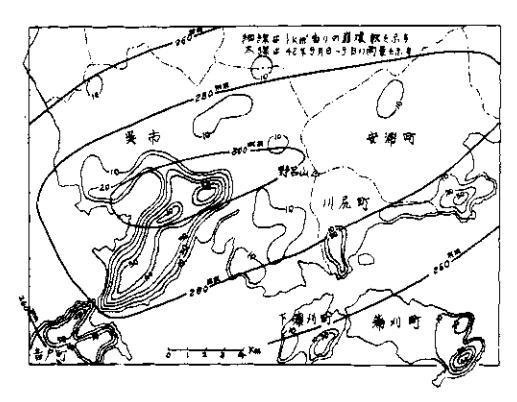
図-7 崩壊密度図(呉とその付近)

崩壊密度の高い地域は、休山地区を主とする呉 市南部から音戸町北部に及ぶ地域がもっともいち じるしく、1km²当り個所数は30以上60余に 及んでいる、ついて、安浦町、川尻町の南部、蒲 刈町、下浦刈町の南東部において、密度20から 30程度の地区が散在する、これらの崩壊多発地

域に共通的なことは、いずれも花崗岩,花崗班岩 からなる山地であり、一方、野呂山を中心とする 流紋岩の山地では崩壊密度はいちじるしく少なく なっている、また、上蒲刈、下蒲刈の両島では、 それぞれ島内において、地質の相異によって崩壊 密度が判然と異なっており、花崗岩の山地地域に

きわ立って崩壊数が多く,古生層の粘板岩の山地 では少なくなっている.

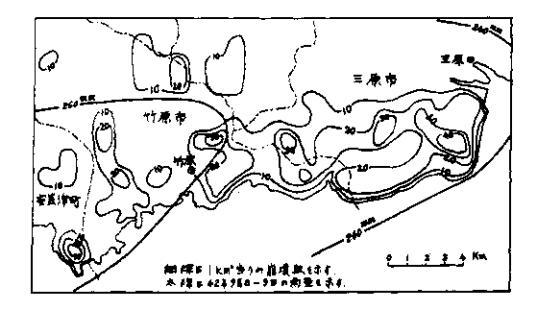
図-8 崩壊密度図(竹原・三原地区)

区は、竹原市の東部から三原市の南部にかけての 範囲で、1km²当り崩壊数は20~40に及んで いる.また、安芸津町の東南部などに密度20~ 30の地域が散在してみられる、これら崩壊密度 の高い地域は、地質図によると三原市天井川南部 流域と竹原市東部の花崗岩地域、三原市筆影山か ら黒滝山付近に拡がる古生層の粘板岩地域ならび に竹原市西部から安芸津町に及ぶ流紋岩地域の一 部とかなりの多様性を示している、前述した上蒲 刈島における粘板岩地区や野呂山流紋岩地区では、 隣接する花崗岩地域に比べて崩壊の発生はきわだ って少なかったが、本地域では粘板岩や流紋岩地 区でも崩壊の多い状況がみられる。筆影山付近の 古生層は、花崗岩の上部にルーフペンダント状に 載っていると判断されるもので、山頂部は緩傾斜 で風化土層におおわれ耕地もよく開けているが、 山腹部はいちじるしい急傾斜地をなし崩壊地が多 く発生している。

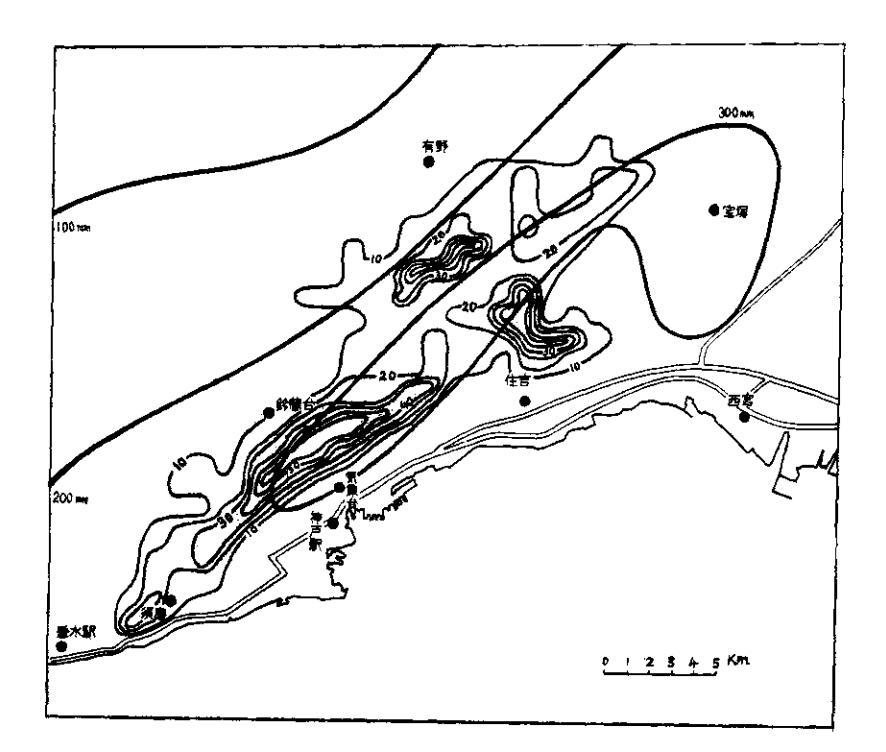
六甲山地の崩壊密度は図-9に示すようなもの であるが、との山地の中で崩壊の多発地域は、摩 耶山南麓から再度谷を経て鵯越にいたる範囲がも っともいちじるしく、1km²当り50~130に 達している。これについては、住吉谷中流部から 金鳥山に連なる部分が50~60の密度を示して かり、また六甲山北西斜面の小川谷流域にも50 ~70の密度の部分がみられる、

図-9 崩壞密度図(六甲山地) 太線は42年7月9日の日雨量、細線は1km²当り崩壊数を示す。

1)については、布引花崗閃緑岩の分布する地域 と崩壊多発地域がかなり共通しているととである. とくに、表-9に示す密度40以上の範囲とほと んど一致している、また、諏訪山断層など山地南 斜面に断層が卓越し、急斜面が多い、

2)、3)に関しては、六甲主峯をはさんで南と北 から侵食する深流河川の源流部にあたり、谷頭得 食がもっともさかんな部分である、傾斜もいちじ るしく急斜面をなしている.

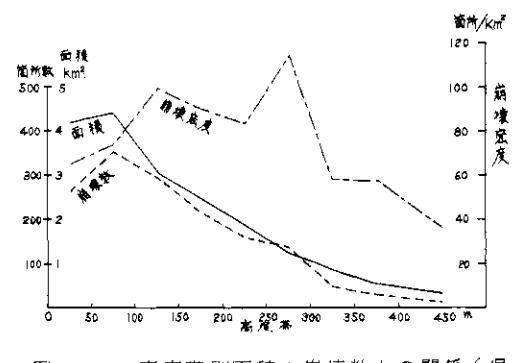
図 - 10 高度帯別面積と崩壊数との関係(呉 市休山)

これらの高度別の比率は、各高度帯の面積を明ら かにしたうえて算定すべきであろう、ゆえに、その 結果を図-10にまとめ、高度帯別の面積と崩壊か 所数との関係を示した。これによると崩壊密度の大 きいゾーンは標高100~300mであり、とくに 250~300m はいちじるしく、100~150mが それについている、この二つの高度帯では面積のグ

ラフが相対的に落ち込んでいるのに対して、崩壊数 のグラフは突出している。このことから、谷頭侵食 などがもっとも活発で、傾斜も急である部分に相当 するのではないかと判断される。

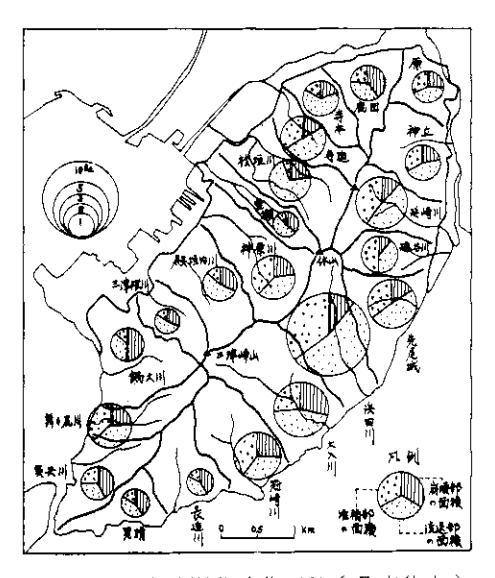
図-11 流域別荒地化面積(呉市休山)

つぎに, 荒地化面積の内訳をみると, 休山地区の 平均では, 概略のところ崩壊部1, 流送部2, 堆積 部1.4の割合である.しかし, この内訳は各河川流 域別にみるとかなり差異があり, たとえば浜田川流 域では崩壊部に対して流送部や堆積部の面積が平均

よりはるかに多い値を示している.これは, 渓流 の中流部における流送, 堆積と下流部における土 石流堆積がいちじるしかった結果と考えられる. このような浜田川に似た様相を示す河川としては, 休山南東側斜面域では塩谷川, 延崎川があり, 荒 地化率も4 多前後である.休山北西斜面では和庄 川, 檜垣川, 舞々尻川の流域がかなり荒地化し, 4~5 900高い割合を示している.

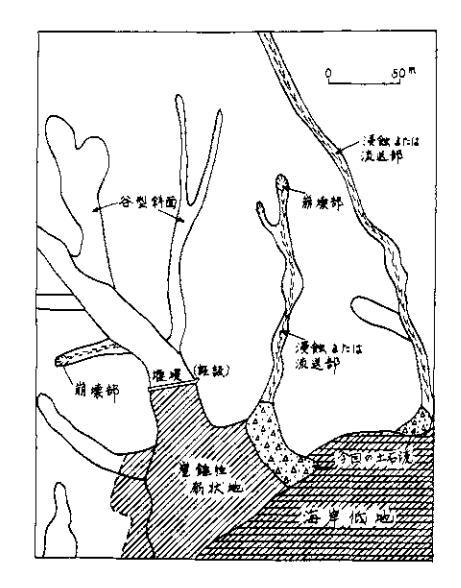
県市長浜町における集落背後の山腹急斜面には, 数か所の崩壊地が発生し,そのうち2か所では土 石流の押し出しにより家屋の倒壊があった.崩壊 地の特徴としては、谷幅が狭く溝状をなしており, とくに下流側ではV字状に深さ数メートルも掘り 込まれている.傾斜はかなり急で崩壊部では35° ~40°に達する.このような谷筋が細かく入り込 み,隣接する谷筋との間隔もせまい.崩壊部の表 土は厚さ50 cm 前後の細粒のマサ土で多少粘土 化しており、その下部はやや固い花崗岩の半風化 層である.また,流送部は一般斜面よりも渓流の 河床に近い深い刻みがみられ,花崗岩の基盤が露 われている.斜面の規模に対してV字型の深いき

図-12 呉市長浜の崩壊地(斜線部 は集落を示す)

さみが顕著なことはいかなる理由であろうか.-つには、地下水の影響が考えられるが、なお今後 の調査に待ちたい.それに関して、長浜部落東方 の螺山の中腹以上は古生層の粘板岩よりなり、山 頂部はかなり緩傾斜をなしている、この一帯に貯 えられた地下水は、中腹以下の花崗岩地域に流下 しているのではなかろうか、そして、表層の花崗 岩に水みちをつくり、深くそれを刻むようになっ たものと推定される、この螺山中腹以下の花崗岩 地区の谷密度の細かなことは、地下水の影響によ るものではないだろうか、呉市横路における深く 狭い崩壊斜面が多いことも、山地上部が流紋岩で 下部は花崗岩地域であることから、ここと共通の 理由が考えられる.

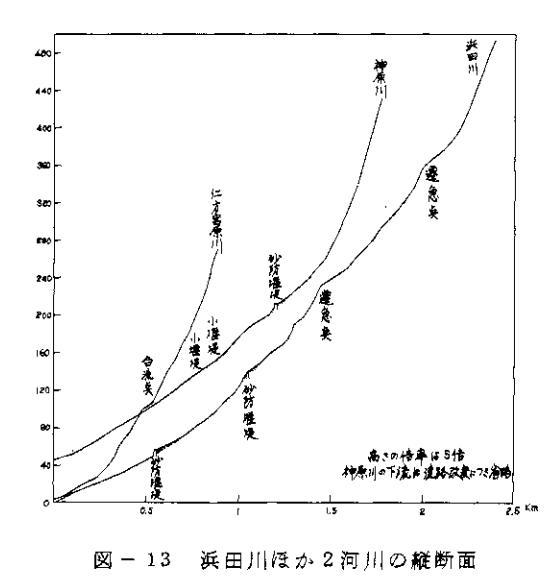
中流部では、支流合流点より下方100m に幅 25m、高さ5m の石積みダムがあり、その背後 は流送土石でいっぱいに埋っている、土石は、さ らにダムを越えて下流に流下したが、その際にダ

△の天端の一部がとわされている。

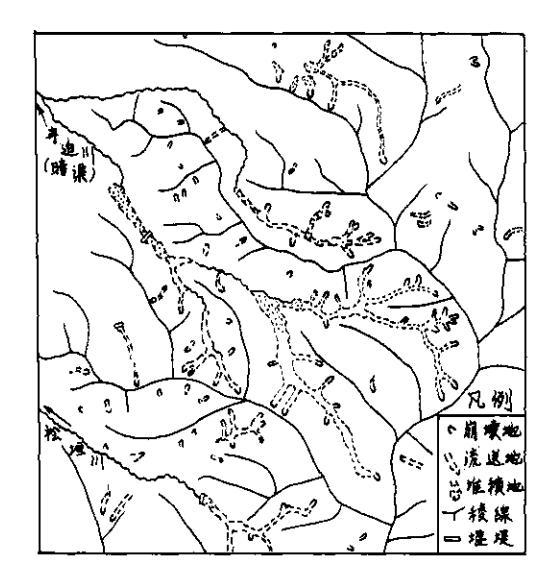
図-14 呉市寺追川流域の崩壊地

高さ8mのダムを流送土砂がオーバーフローして、 下手の水路沿い25aの区域に堆積し家屋数軒を 破壊した.ダムは吐口まで土砂で埋積され、大石 も散乱している。ダムより上手では木の幹や枝葉 に2~3mの高さに洪水流の泥が付着し、ピーク 時の洪水流の激しさを示している。

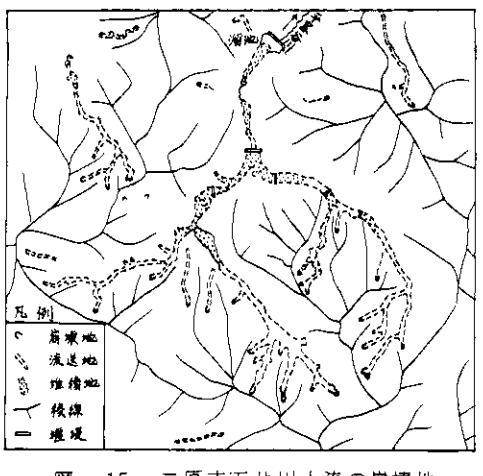
図-15 三原市天井川上流の崩壊地

三原市においては、西部を流下する天井川の流 域にかなりの密度で崩壊が起こっている.すなわ ち、広島県下では呉市、音戸町についで三原市西 部の密度が高い.天井川の名称から推察されるよ りに、花崗岩山地をおもな流域とするこの川は流 出する土砂のために比高10mに達する天井川を 形つくっている.今回の災害では、南側山地より 流出する支流の土砂流出が多く、なかでも平家谷 川流域では崩壊の発生がいちじるしかった.この 川の中流で二つの渓谷が合流する地点に長さ52

m. 高さ12mほどの大ダムがあるが、流送して きた土石はこの大ダムの内部をいっぱいに埋めて いる、さらに、この大ダムから越流した土砂は下 流の石積み小ダムならびにその下流の広さ30a のため池の大部分を埋め、とくにため池の内部に は砂礫からなる堆積段丘とその先端に砂泥の扇状 地がつくられている、また、大ダム背後の渓流に は中規模のダムがあり、そのうち西側の渓流のダ ムでは径1~2mの岩塊が盛り上がって堆積し、 東側の渓流では3段のダムがそれぞれ土石で埋ま り、上流のダムほど岩塊の割合が多くなっている。 これらダムの上流部は急傾斜のV字谷となり、河 床には巨石が転在する, 平家谷川の上流域には大 小37か所の崩壊地が発生し、かなり荒廃した様 相を呈している。また、平家谷川の東南側の尾根 筋には、堅い花崗斑岩の岩塊があらわれ、けわし い斜面を形づくっているのが特徴的であり、渓流 に押し出した岩塊の供給源をなしていると考えら れる.
