伊勢湾台風災害の特徴

井口 隆*

Feature of the Disasters Caused by Typhoon Isewan (Vera) in 1959

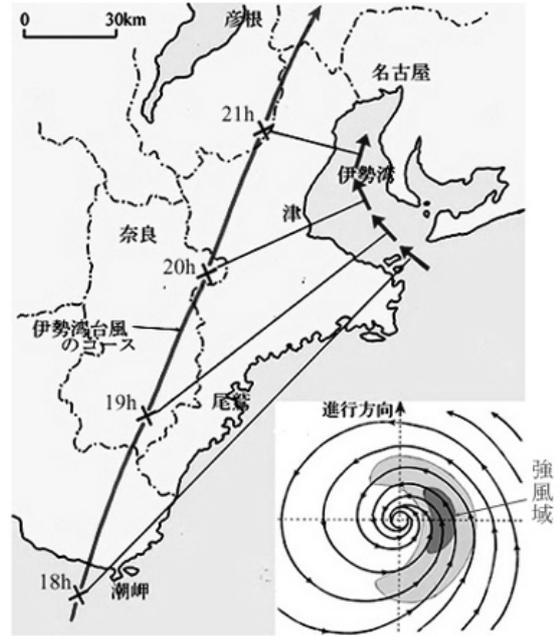
図1 伊勢湾台風の上陸後の進路(防災科研 HP)
Fig.1 The post-landing course of Typhoon Isewan.

伊勢湾台風は1959年に発生した台風の第15号である。気象庁技術報告書(気象庁, 1961)によると、災害後に伊勢湾台風と命名された台風15号は、9月21日にマリアナ海域東部に発生した熱帯性低気圧が北西進しながら急速に発達し、2日後の23日には中心示度が895 hPaにまで勢力を強め、25日には風速25m/s以上の暴風圏半径が400kmにまで大型化した。それ以後も勢力をあまり低下させることなく北上し、日本列島に接近した。そして26日18時に潮岬付近に上陸した。上陸後はさらに加速して北北東に進み、21時過ぎに名古屋西方40kmを通過し、6時間あまりで本土を横断して、24時に富山市の東方で日本海に抜けた(図1)。上陸時に潮岬で観測された最低気圧は929.5 hPaであるが、これはわが国で観測された3番目に低い記録である。また上陸時の潮岬における平均最大風速は33.4m、瞬間最大風速は48.5mと記録されている(名古屋地方気象台, 1960)。このように伊勢湾台風は短時間で急速に発達し、その後あまり勢力を衰えずに日本列島に接近・上陸した。そして後述するように高潮災害にとって最悪のコースをとって進んだことが被害を大きくした。伊勢湾台風の特徴を科学技術庁資源局(1959)と気象庁(1961)の報告などからまとめると、1)急速に発達し中心気圧が極めて低い台風であった、2)暴風域、強風域が広い超大型の台風であった、3)強い風を伴う台風であり、4)東海地方にとって最悪のコースを通過して観測史上最高の高潮をもたらした、などを上げることができる。この台風による県別の主要な被害の概要を表1に示した。

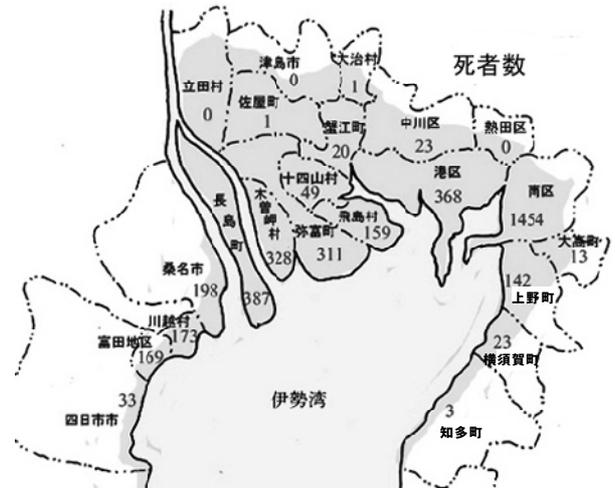
図2 伊勢湾台風による死者不明者数(防災科研 HP)
Fig.2 Distribution of the damages to human life on Ise Bay.

伊勢湾台風における最大の被害要因は高潮である。全体の死者・不明者5,000余人のうち、伊勢湾沿岸の高潮被災市区町村における死者数は4,080人を数え、伊勢湾台風全体の死者・不明者の約8割に達している(図2)。それに半田市など知多半島東部における死者数を加えるとさらに高い割合となる。

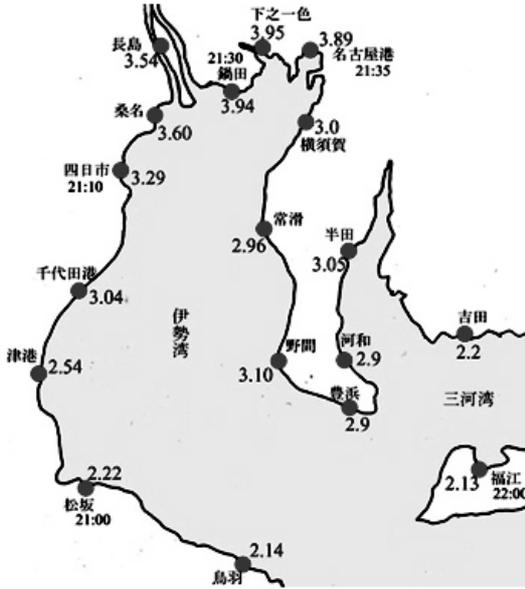
図3 伊勢湾台風による高潮の最高潮位(同HP)
Fig.3 Maximum tide levels during Typhoon Isewan.

高潮災害は伊勢湾の奥部の沿岸地域、知多半島東岸などにおいて被害が顕著であった。伊勢湾・三河湾沿岸における高潮の最高潮位(東京湾平均海面潮位 T.P.)につ

いて図3に示した。いずれも21時から22時の間に最高潮位を記録している。そして湾の奥に向かうほど高い最高潮位が記録されているのが特徴で、強風による海水の吹き寄せがかなり大きかったことを示している。伊勢湾湾岸の各所の堤防ではこの高潮の潮位に加え強風による高波が加わったため、当時の堤防の高さを超える高波が各所を襲っていたと推測される。そのため、海岸堤防は各所で大きく決壊し、デルタ地帯に形成された干拓地に激しく流入した。海岸堤防の破堤の主原因は、高潮の越流ないし越波した海水による裏法面の洗掘だと推測されている(建設省, 1962)。海岸及び河川の堤防の破堤は220箇所、破堤の総延長は33kmに達したと報告されている。高潮は海面以下の標高の干拓地が広がる地域においては海岸から20kmの内陸部にまで到達した。堤防が破堤した海岸から高潮が内陸部にどのように侵入したかについては、資源調査会や地理調査所が刊行した「伊勢湾台風被害状況図」(口絵7, 口絵8)などに詳しく示されている。後述するようにこの浸水は長区間の堤防の締め切りが完了するまで3箇月以上続いた。

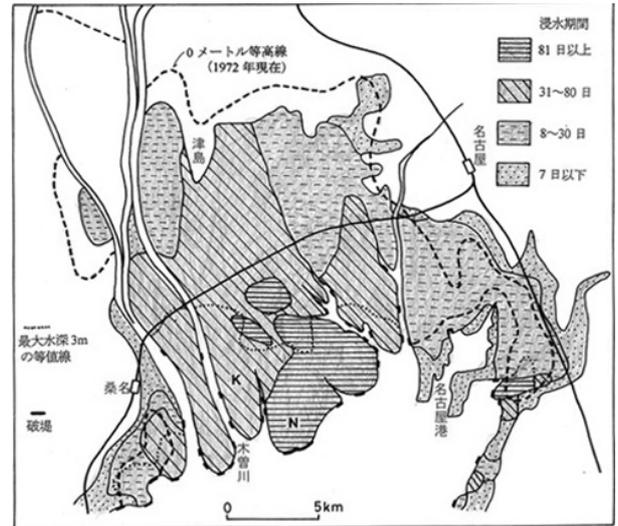
図4 高潮災害による浸水期間(防災科研HP)
Fig.4 The inundation period during the storm surge.

高潮の被害は台風通過時だけにとどまらなかった。高潮によって海岸堤防は各所で破堤したため、伊勢湾岸のゼロメートル地帯ではその後も長期間にわたって浸水被害が継続した(図4)。浸水期間は最長で4箇月近くに及んだ。その間、老人、学童などは近隣の府県に避難・疎開生活を送ったが、一部の住民は住宅の2階や屋根裏で生活を続けた。

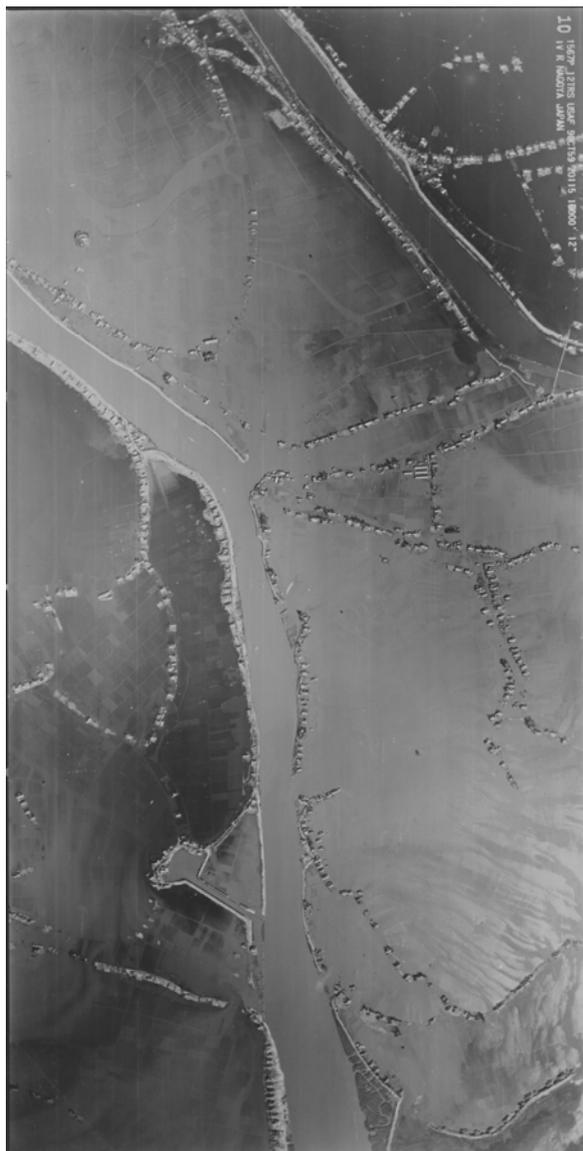
図6 米軍による浸水域の空撮写真
 Fig. 6 Aerial photograph of the flooded area, which was obtained by U.S. forces.

自然災害情報室の前身である資料調査室において昭和53年頃に伊勢湾台風災害の直後に撮影された空中写真の原フィルムの複製を実施している。複製の経緯や各写真の撮影機関、撮影日時等は不明であるが、全部で1,308枚の空中写真が70mm幅の長尺ロールフィルム6本に分けて複写されている。複製対象とされた空中写真には様々な仕様の写真が含まれており、中にはアメリカ軍によって撮影された、原寸23cm×46cmの大判フィルム（図6）も55枚含まれている（本報告書の付録DVDに収録）。これらのフィルムは伊勢湾台風50周年の取り組みでフィルムスキャンによるデジタル化を進めてきた。これらは今後公開予定の災害空中写真公開システムの重要なコンテンツであり、著作権がクリアされたものから順次Webサイトで公開していく予定である。
