伊豆半島沖地震の概要

1974年伊豆半島沖地震現地調査 及び観測報告

昭和49年11月
科学技術庁

国立防災科学技術センター
企画課資料調査室

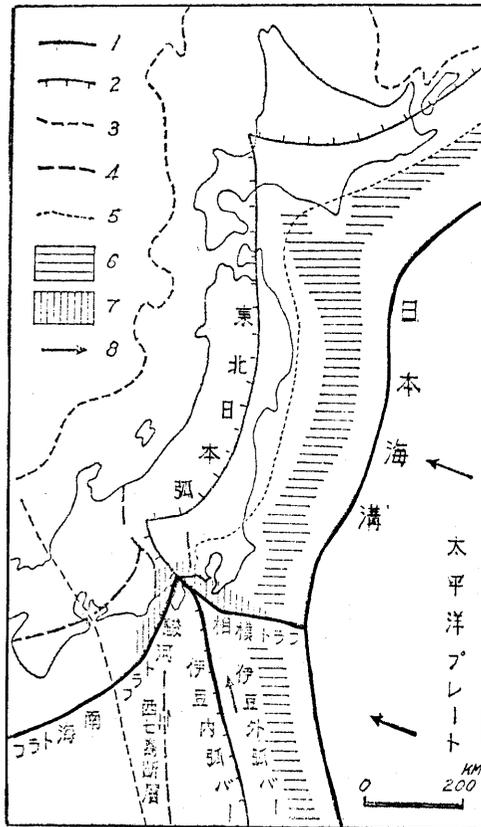
図1. 本州北半の島弧の構造。(貝塚 1974)

1. 海溝軸、2. 火山フロント、3. 内弧内縁、4. 主要構造線、5. 深さ30～70kmに起こる震源の内縁、6. 深海平担面が分布する地帯、7. 南部フォッサマグナ褶曲帯、8. 東北日本弧に対する大太平洋プレートと伊豆外弧パールの進行方向。

伊豆半島は、フィリッピン海プレートの下に太平洋プレートの沈みこむ伊豆一小笠原トラフの西側に連なる伊豆一小笠原海嶺の北端にあたり、相模トラフと駿河トラフの接合する所の内側にかこまれるように存在する(図1)。このようにプレートの境をなす海溝が陸にきわめて近接し、さらに火山帯と交差するという地球上でも特殊な構造の所である。伊豆一小笠原トラフと海嶺の西に存在する西七島断層の間は伊豆パーと呼ばれ、さらに火山フロントを境として、その東側を伊豆外弧パー、その西側を伊豆内弧パーと名付けられている。この伊豆パーと呼ばれている地殻の部分は、フィリッピン海プレートとなかば独立して活動する所と考えられ、北方に移動し、関東西南部の地質構造に大きな影響を与えていると考えられている。たとえば、杉村(1972)は伊豆一小笠原弧の軸部は沈みにくいため、伊豆半島を頂点として、駿河トラフと相模トラフが八の字をえがくように、南海トラフの線より北進したと解している。また、貝塚は(1974)伊豆外弧パーは相模トラフで関東平野の下に向ってもぐりこむが、伊豆外弧パーの北端は沈みこみにくいため、丹沢山地・関東山地を北に押し上げ、両山地の東線にみられる構造線、すなわち八王子線の東側で伊豆外弧パーは地下にもぐりこんでいるのだろうとみている。

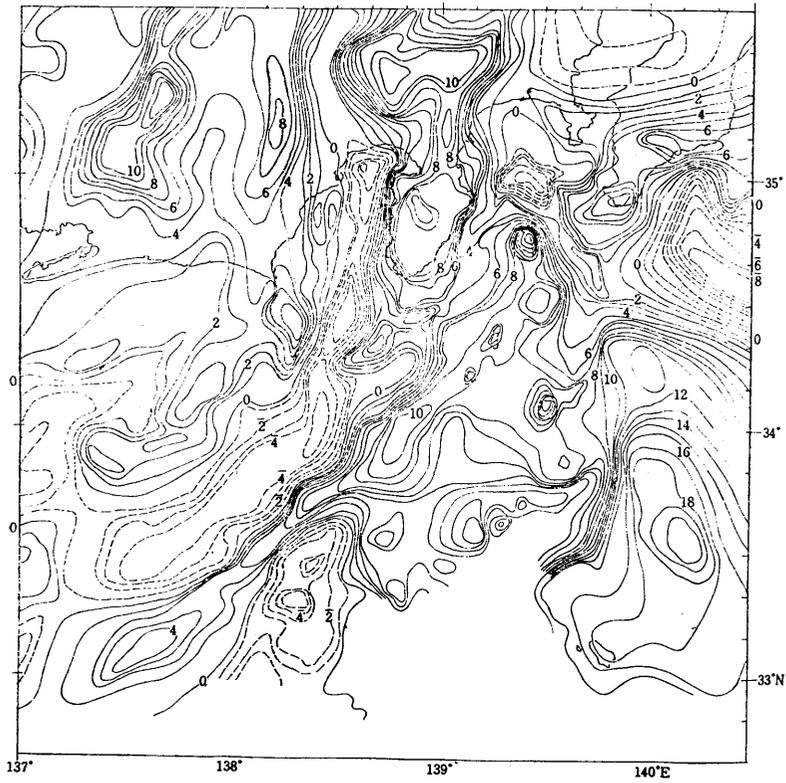
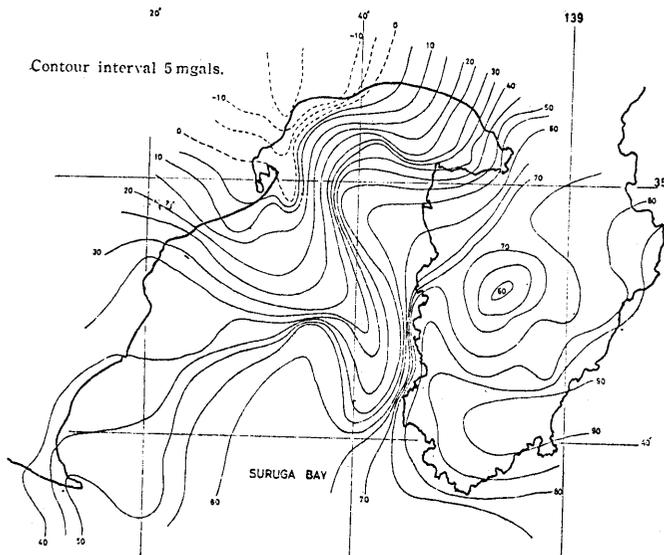
図3-1. 伊豆半島とその周辺の重力異常分布

A フリーエア- (友田 1972)

B ブーゲー (瀬川 1968)

伊豆一小笠原海嶺北部の地形をみると(図2)海嶺が南北に長く分布しているが、その北部地域には新島一神津島をつらねるNE-SW方向の中新統の構造が重なっている。なお、伊豆半島先端の海底にも、南北方向にゆるい傾斜の台地状の地形がみられ、伊豆半島沖地震はこの地下で発生した。これらの複雑な地形・地質構造を反映して、海嶺上は重力分布(図3)や、ごく最近行われた空中磁気探査の結果(津ら 1974年)にも複雑なパターンがみられる。なお、海陸両域を含めた広域的な空中磁気測量が、国土地理院により、1965年に行われており(図3-2)、伊豆半島とその南方海域では各所に磁気異常がみられ、磁力線が乱され、また東西方向に走る線状異常が見出された(田島ら 1968)、そして伊豆半島から富士山にかけての地域は、大きな正異常を示す。これは玄武岩・安山岩からなる第四紀火山岩の地表近くの分布のためとみられている。御前崎南方から西には大きな異常がなく、二等磁気測量の結果から原田(1964)が、フォッサマグナの東側のbasaltic layerが西側のそれより5km浅いとすれば説明出来るとしたのを全体的にみれば、適当であろうとみられている(田島ら 1968)。

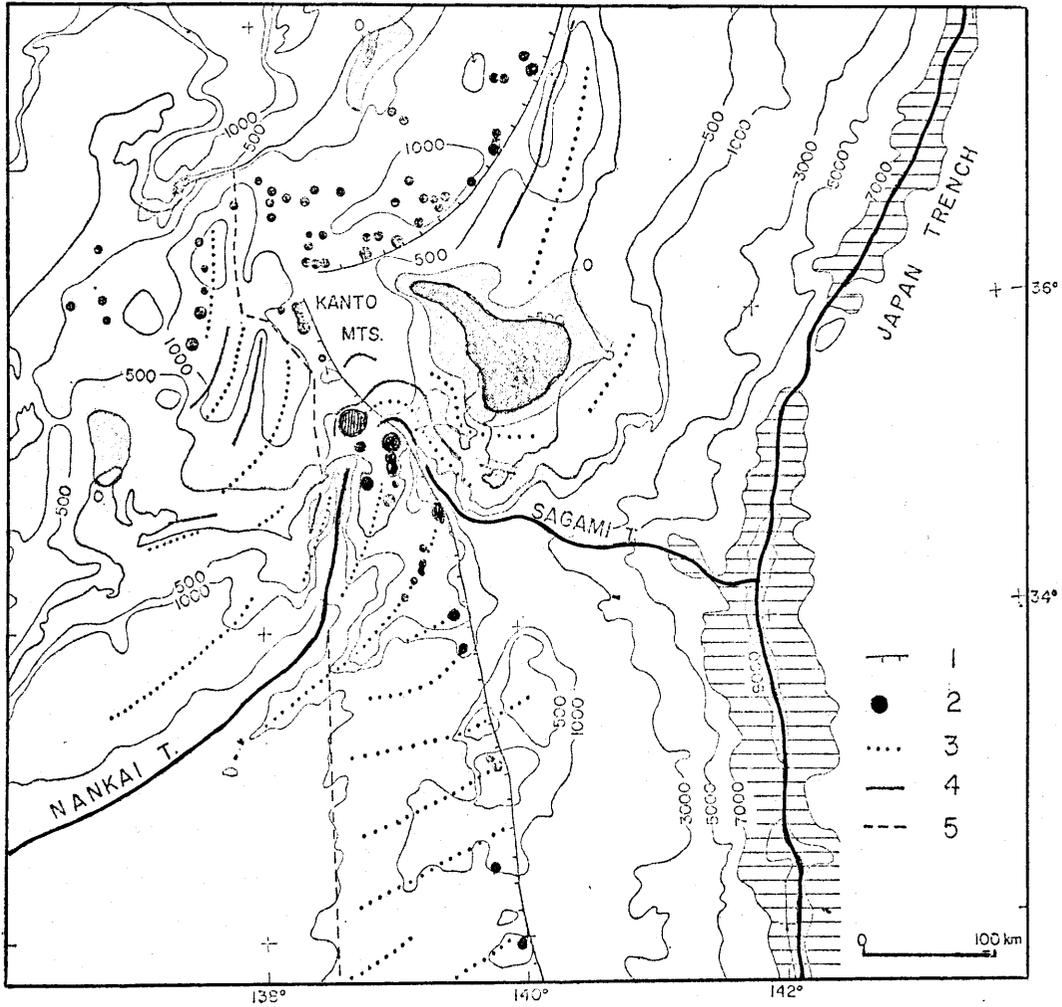
図7. 関東とその周辺の第四紀地殻変動図(貝塚 1972)

1. 火山フロント、2. 火山、3. 隆起軸、4. 沈降軸、5. 主要構造線

伊豆半島を含む近隣域の第四紀の変動を図7に示す。これは第四紀地殻変動図(第四紀地殻変動研究グループ、1969)に火山フロント、主な第四紀の隆起・沈降軸、断層などをつけ加えたものである(貝塚、1972)。これをみると関東平野における巨大な沈降盆に対し、丹沢を通る小隆起帯と相模・駿河トラフの延長の沈降帯^(注)をはさんで伊豆半島は隆起軸を形成している。この北の酒匂川沿いの沈降帯には神繩逆断層などがみられ、地形的にもこの沈降帯の北側は谷が急傾面をなしている。

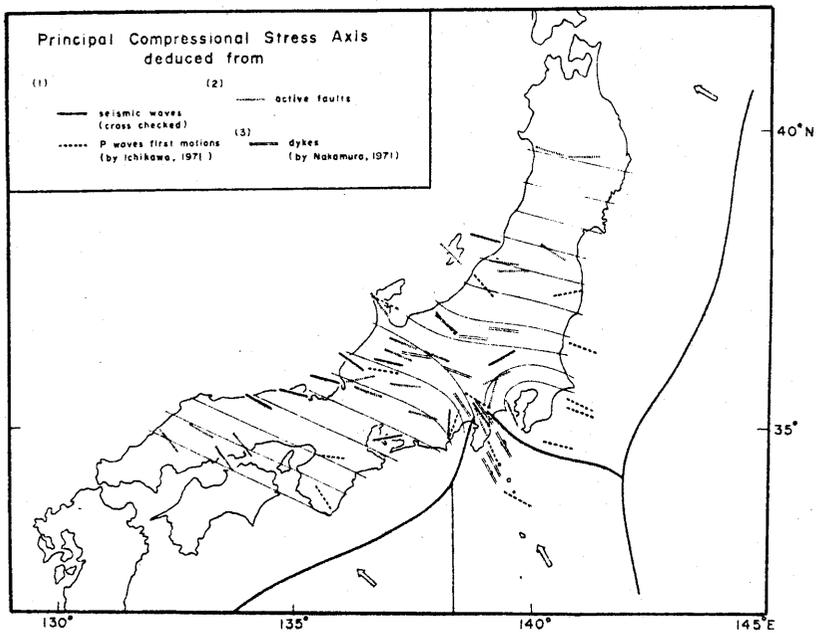
図9. 主圧力軸の分布(安藤ら 1973)

1. 実線はP波初動分布とその他のデータによる。破線はP波初動分布のみにより市川が求めたもの
2. 松田その他による活断層から求めたもの
3. 中村ほかによる火山岩脈(側火山)から求めたもの

伊豆半島は、現在なお、地殻変動のすすんでいる所で、北伊豆地震(1930)に際して、有名な丹那断層が活動した。最近、金子は空中写真による判断から、活断層と思われる多数のリニアメントを検出した(村井ら 1973)。それらには共軌的なNW-S E走向と、NE-SW走向のものがあり、前者は右ズレ、後者は左ズレで、南からの圧力により形成されたと解されている。ただし、活断層の多くは右ズレのNW-S E走向のものが多く、今回、発生した地震断層も、後に大八木が述べるが、それらのうちで顕著なものの中のひとつで、右ズレである。なお、浅い地震の発震機構から主圧力軸の方向(Ichikawa 1965)や、それに火口分布や岩脈の方向等を加えて求めた本州弧の主圧力軸の分布傾向(安藤ら 1973)によっても(図9)、本州弧全般がNNW-SSE方向を示すのに対し、伊豆半島付近はN-S~NW-S E方向と異なった方向を示している。

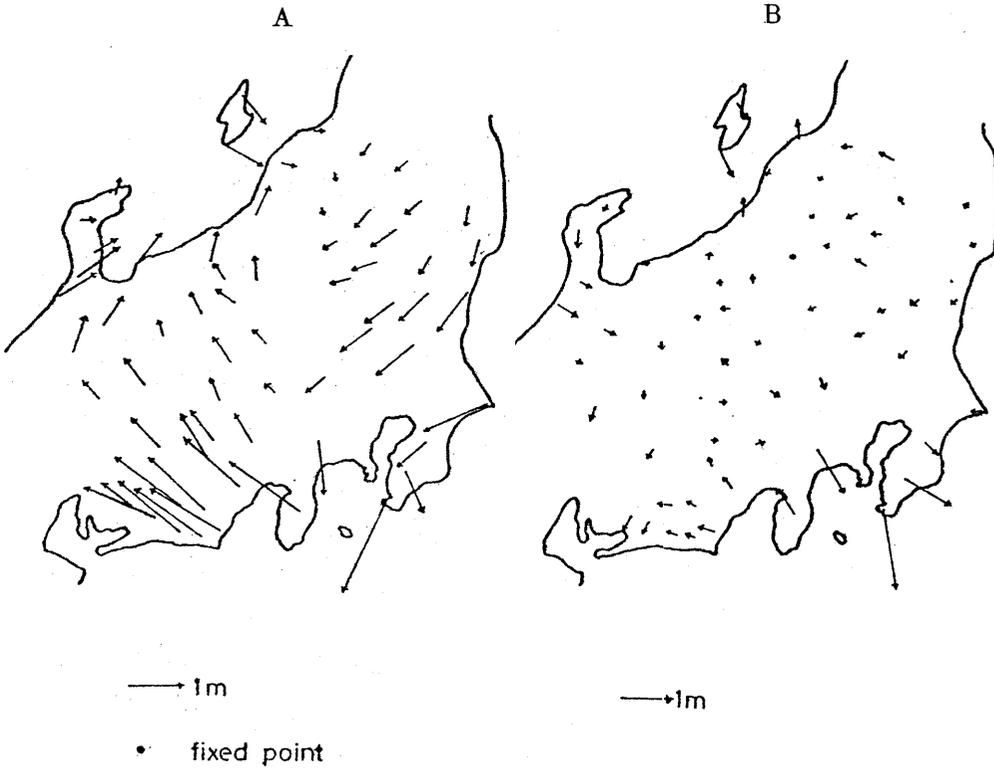
図13 中部地方の最近60年間の水平変動ベクトル(藤田 1973)

A 多固定方式による(原田ら 1969)

B 回転および辺長スケールを調整したもの

全国の一等三角再測量の完了により、この60年間の日本列島の水平変位状況が明らかとなった。この結果によると東海地方は伊豆半島を含め北西方向に約2 m(図13-1)も変位していることとなり、(原田ら 1969)、遠州灘における歪エネルギーの蓄積が重大視された。藤田(1973)は中部地方の水平変位ベクトルに、固定点を中心とする回転と、それに収れんするような系統的成分が含まれているので、それを取り除いた結果(図13-2)を示した。それによると東海地方の変位は0.5 m程度となり、相模湾の周辺地域の変化ベクトルは、関東地震による変位を含めた合理的な分布となると述べている。そのようにみると伊豆半島の変位は大部分が関東地震によるもので、海洋プレートによる圧縮歪は目立つものではないこととなる。

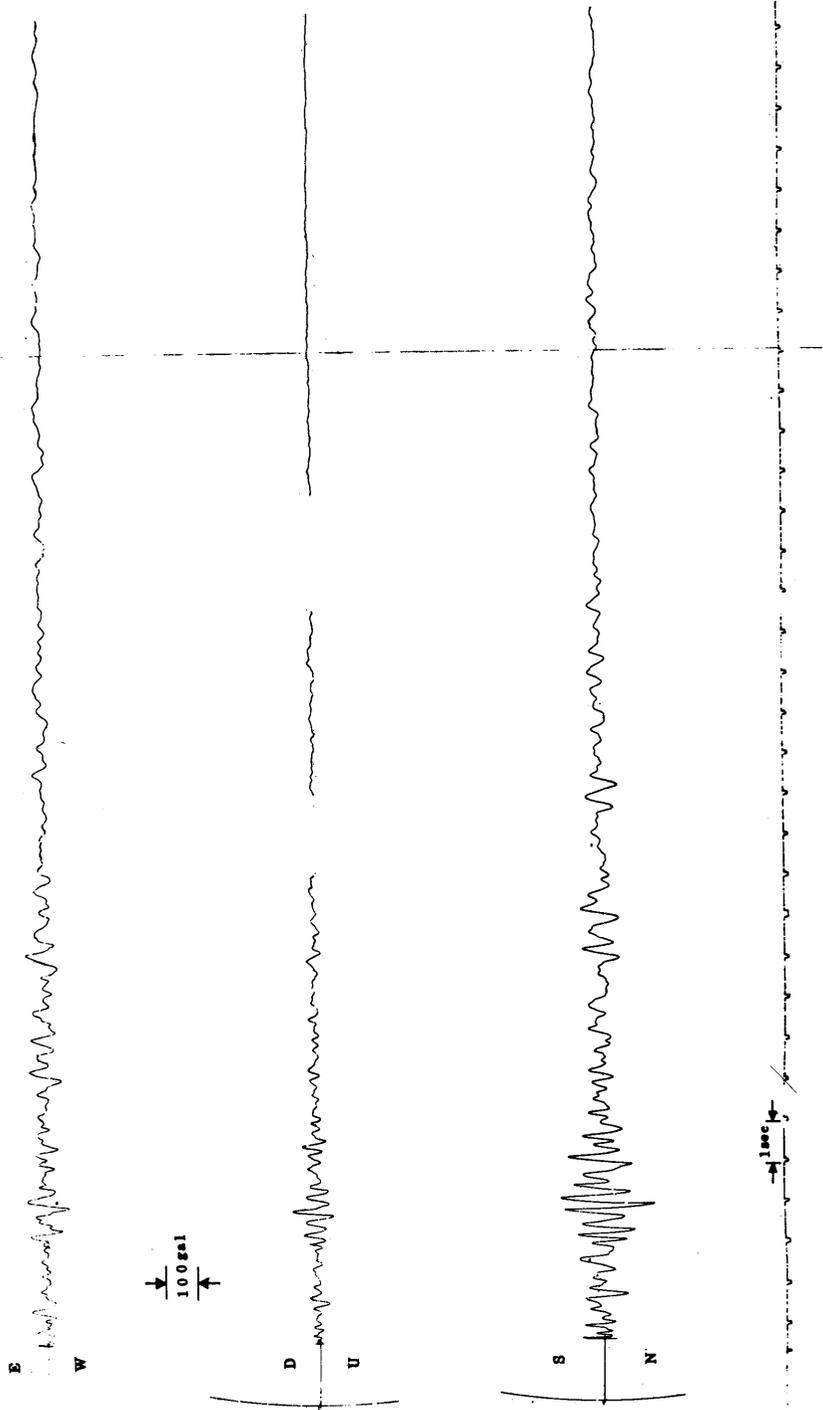
図 17 清水港石炭埠頭の強震記録 (防災センター 1974b)

整理番号 66 1974年5月9日 清水港石炭埠頭 台帳登録番号 CB004, 海面. SMAC-35型, 計器基準線から其北まで41度. 運輸省港湾技術研究所

強震計の記録は東海地方から関東南部にかけて多数得られた。(図15)。それらのうち100 gal以上の記録をのこしたものを表3に、その代表的記録を図17に示す。

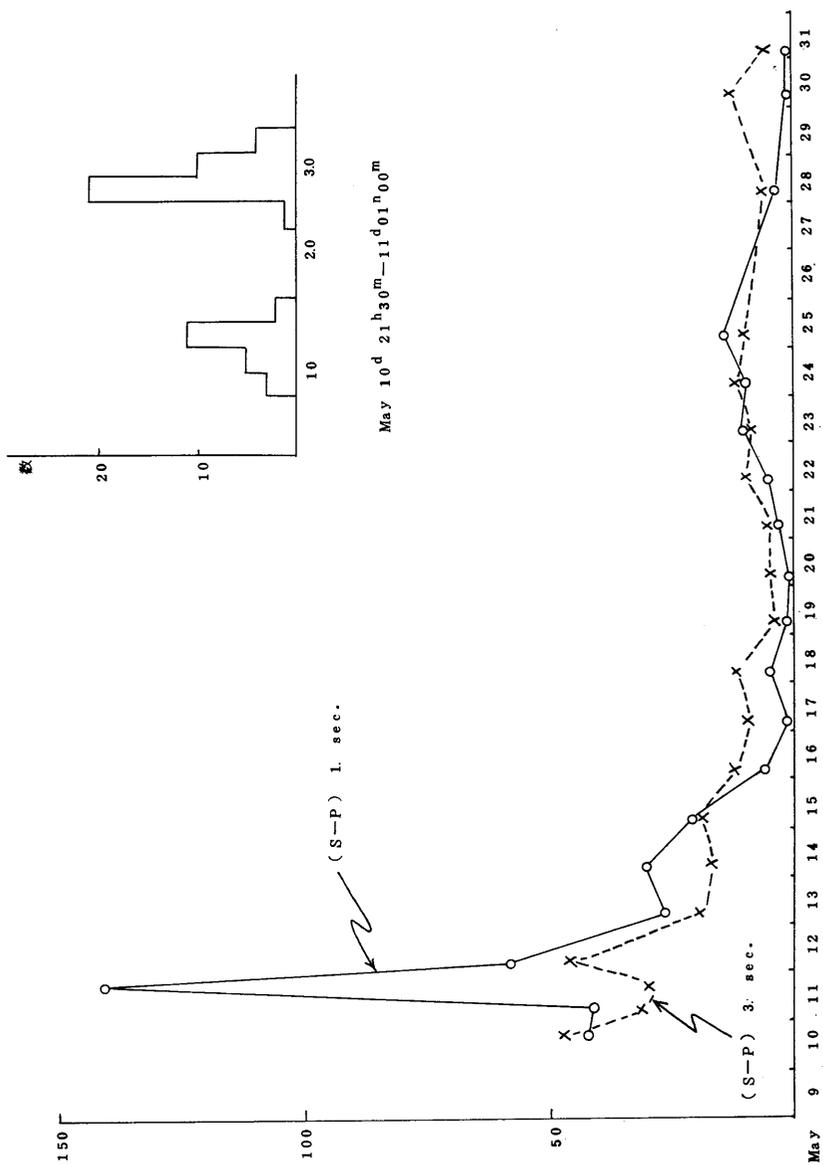
図 21 河津町沢田における天城の地震群の観測（阿武山地震観測、地震予知連絡会資料より）

3.5 時間のサンプリング、 $PP > 100 \mu$ Kine
