## 北関東・南東北地方1998年8月26日～31日豪雨災害の概要

| 著者 | 中根 和郎 |

# I 北関東・南東北地方 1998 年 8 月 26 日～31 日豪雨災害の概要

## **Summary of the Torrential Rainfall Disasters on August 26 to 31, 1998 in the Northern Kanto and Southern Tohoku Regions of Japan**

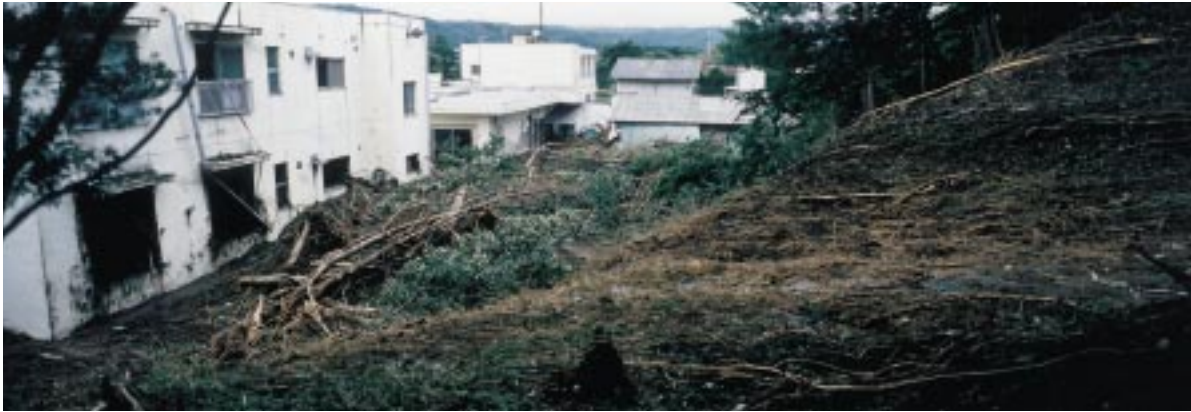
写真 1 西郷村「太陽の国」のからまつ荘の土砂崩れによる被災状況，ここで5名の方が亡くなった．  
 Photo 1 The buried Karamatsu Home in “ Taiyo-no-kuni ”, Nishigou Town caused by the slope failure, where fatalities numbered 5 ．

栃木県と福島県の県境付近に8月26日から27日と29日から30日の二度に亘って豪雨が降り，福島県岩代町から栃木県那須町の広い範囲に1,000か所以上の斜面崩壊が発生した．特に，福島県西部の丘陵地に位置する大信村隈戸地区，西郷村羽太地区および西郷村真船～小田倉地区に多発している．この地区は白河溶結凝灰岩が厚く堆積し，その上を火山噴出物が覆う表層地質構成になっている．斜面崩壊の多くは豪雨の有った27日と30日に発生しており，特に最大時間雨量90 mm/h，24時間雨量約600 mmを記録した27日に集中している．これら多くの斜面崩壊の内4か所で救護施設や住宅が土砂に埋まり9名の方々が亡くなっている．井口はⅤ章で大きな人的被害の有った西郷村と大信村を

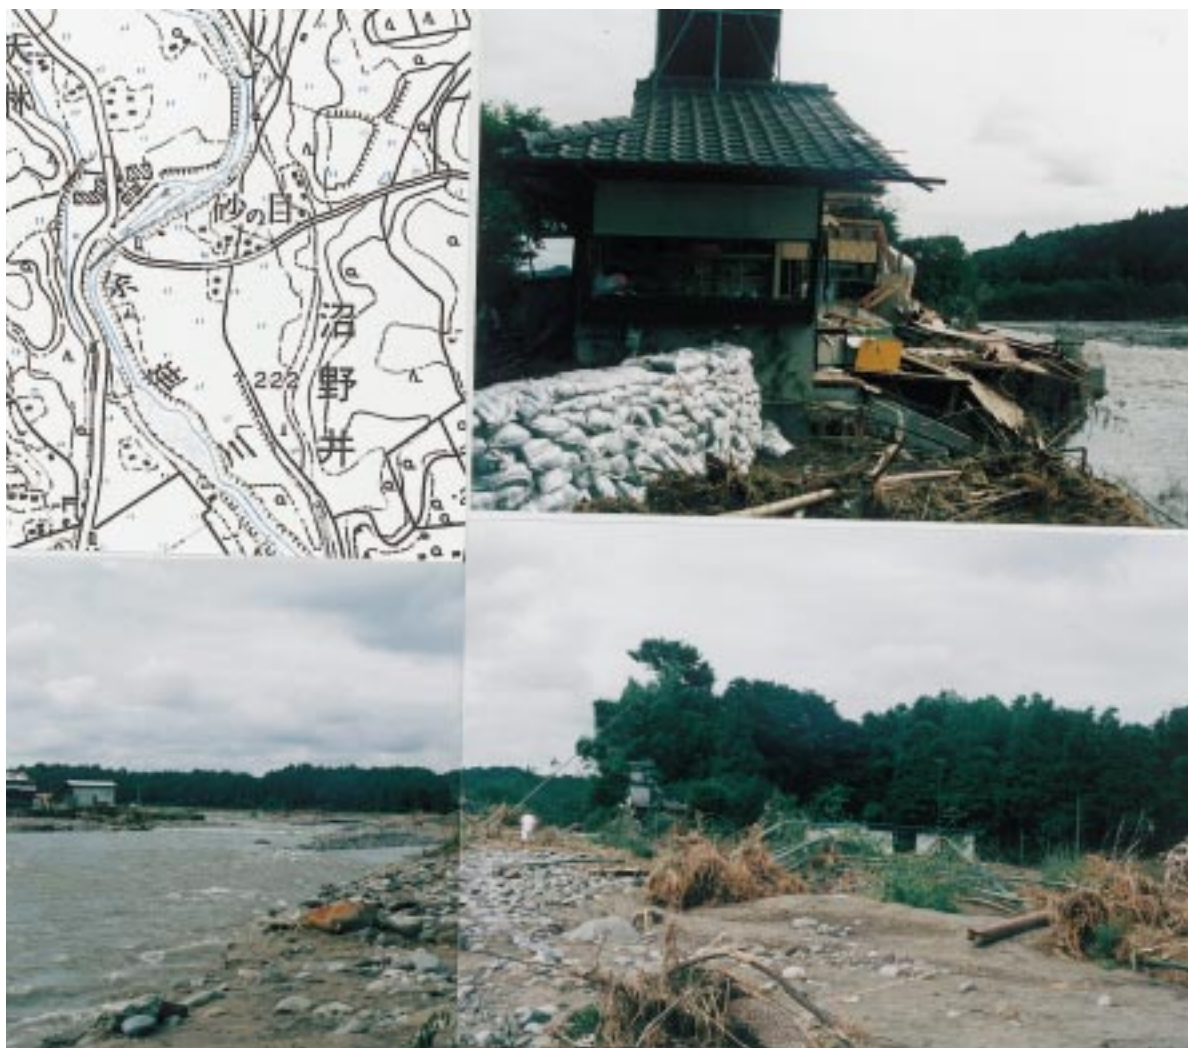
写真2 那珂川上流域余笹川の那須町沼野井地区砂の目の洪水による被災状況

Photo 2 Flood disaster at Sunanome, Numanoi District in Nasu Town along the Yosasagawa River located in the upper section of the Nakagawa River basin .

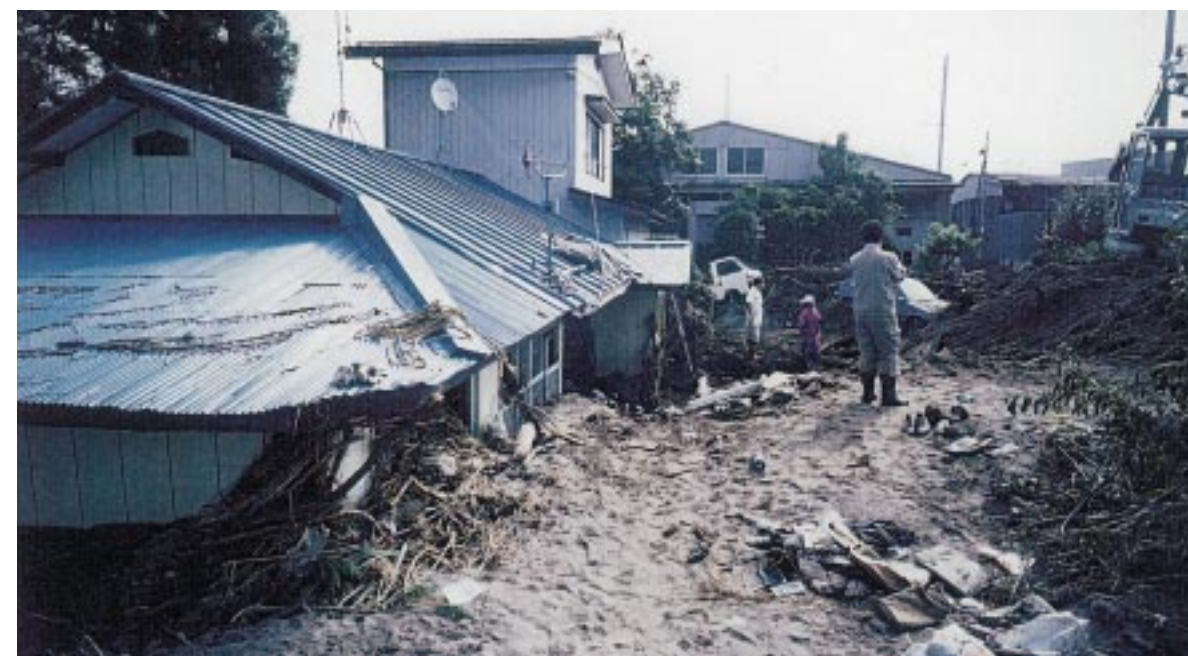
写真3 阿武隈川上流域堀川の白河市五番町川原地区の洪水による被災状況

Photo 3 Flood disaster in the Kawahara District, Goban Town, Shirakawa City located on the right hand side of the Horikawa River near the junction with the upper section of the Abukumagawa River .
