# 平成10年8月末豪雨による阿武隈川の洪水災害について

## IV 平成10年8月末豪雨による阿武隈川の洪水災害について

### **On the Flood Disaster in the Abukuma River Basin at the End of August 1998**

This report shows the condition and the states of the flood disaster in the south part of the Tohoku district by our survey team of the National Research Institute for Earth Science and Disaster Prevention.

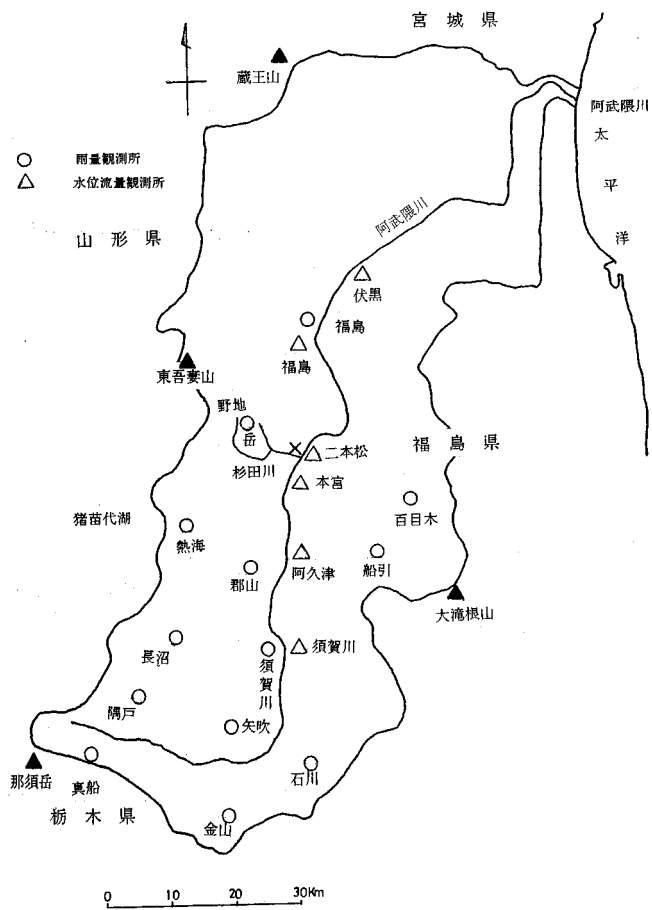
阿武隈川は福島県の南部を水源として宮城県岩沼市において太平洋に注ぐ一級河川で河川の形状は南北に細長く，従って流域末端から河口まで洪水波の伝搬に伴う洪水波形の変形が推定される．阿武隈川流域の諸元を以下に記す．また図1に阿武隈川流域と流域内の河川水位観測所及び雨量観測所を示す．

図1 阿武隈川流域の河川水位観測所及び雨量観測所  
Fig. 1 Location of the water level stations and rain gage stations in the Abukuma River basin.

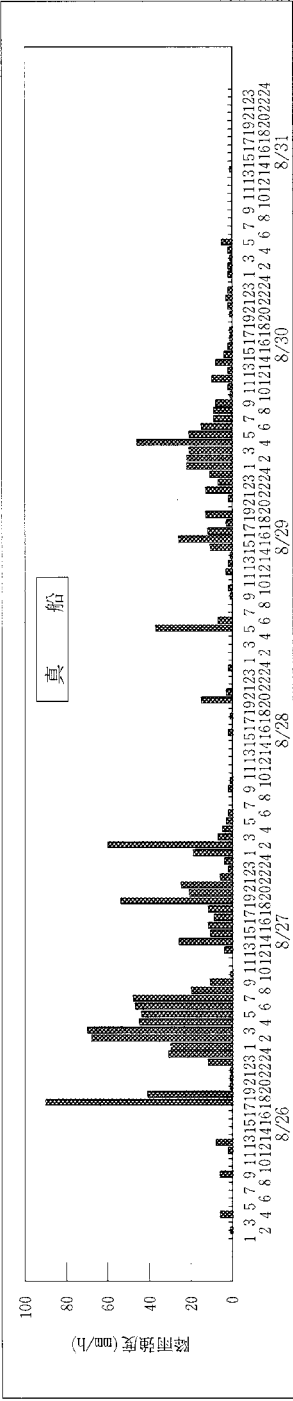
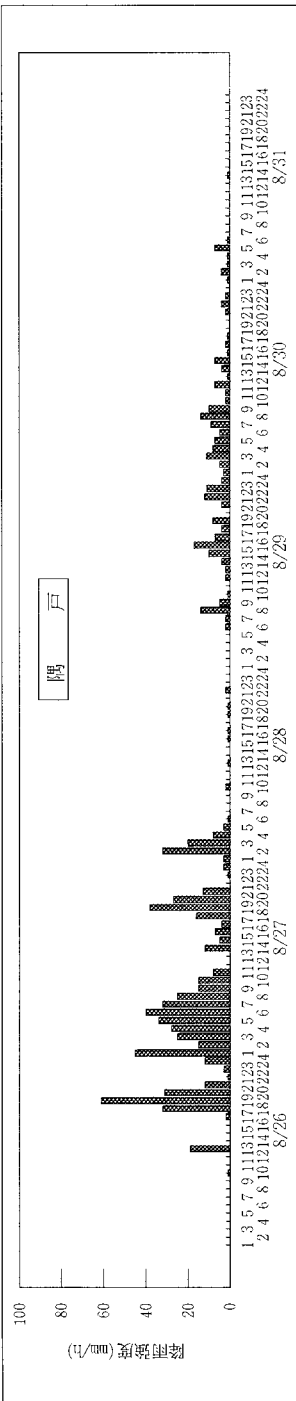
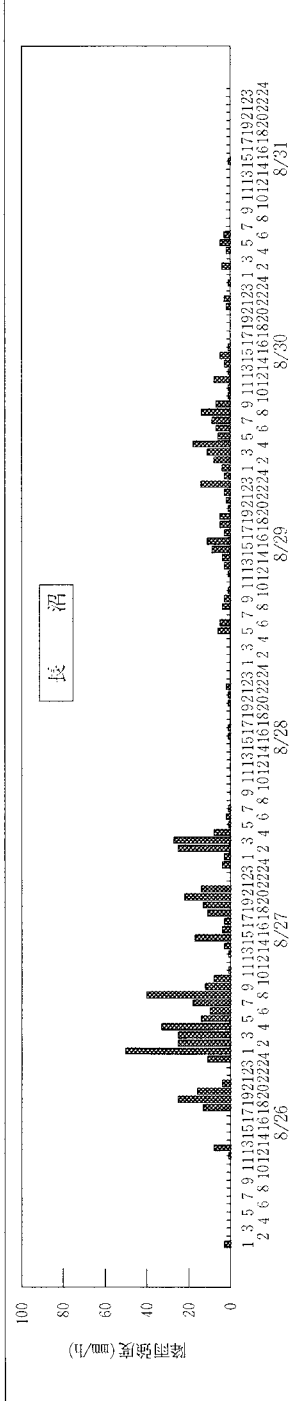
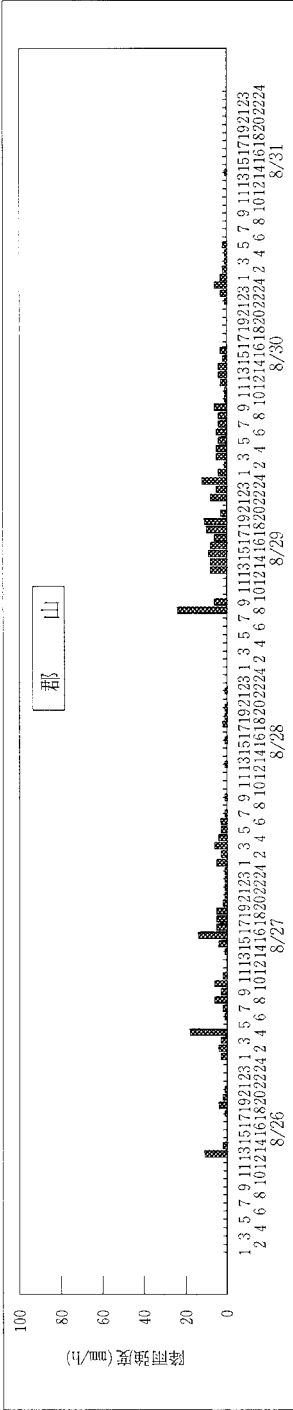
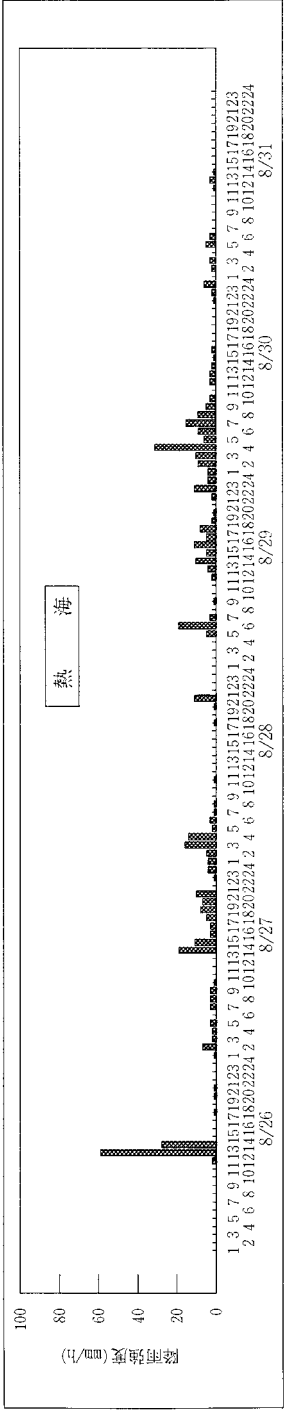
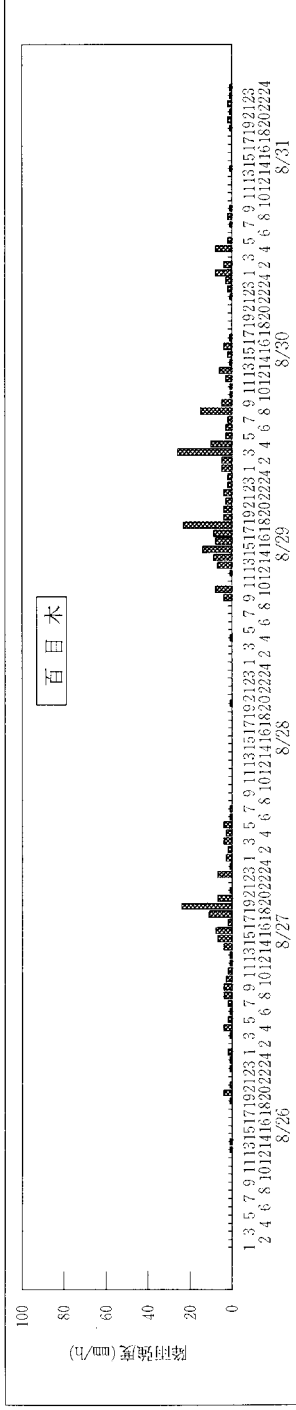
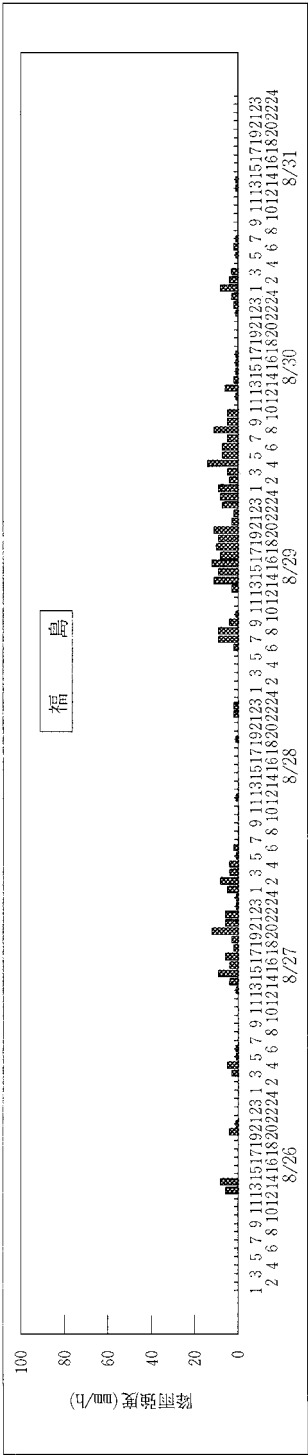
8月26日日中から8月31日にかけて，福島県の南部の阿武隈川上流域を中心として，総雨量1,000 mmを越える大雨があり，特に真船では1,268 mmを記録した（建設省福島工事事務所，1998a及び福島県，1998a）．この大雨は，二つのピークを有し，前半部分は8月26日日中から27日未明にかけて，後半部分は29日午前から30日夜半にかけて発生した（図2）．

前半部分においては流域最大で時間雨量で90 mm（真船26日18時福島工事事務所の観測点）後半部分においては流域最大で46 mm（真船30日4時同上の観測点）の豪雨が生じた．

今回の洪水ではこの2つのピークを有する降雨波形により洪水流出波形も2つのピークを有した．

図2 各雨量観測所の時間雨量（1998年8月26日～31日）  
Fig. 2 Hourly rainfall intensity from 26 to 31 August 1998 in the Abukuma River basin.

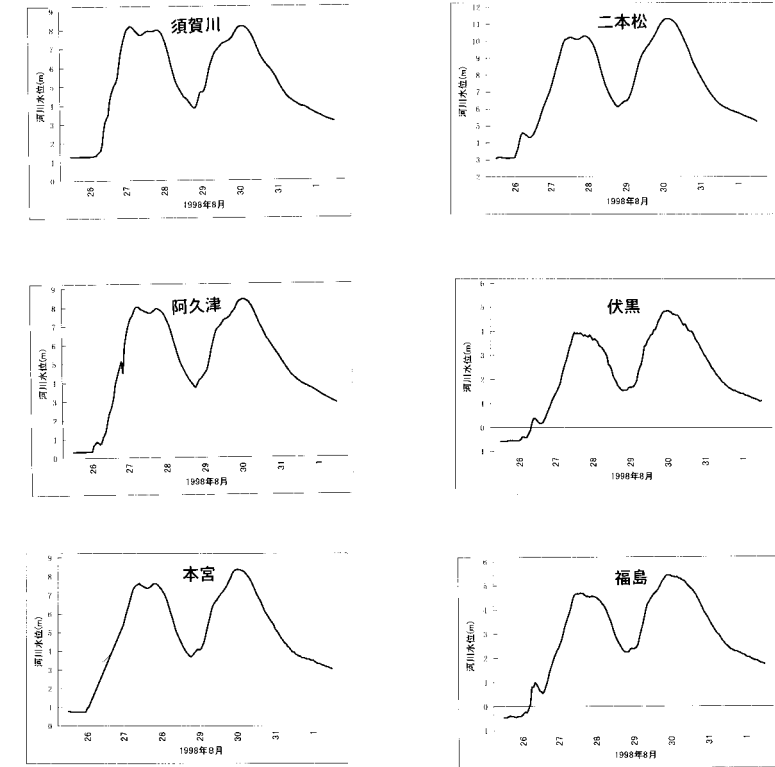
今回の洪水は，昭和61年8月既往最大の洪水に迫る出水であった．昭和61年8月洪水は1山洪水であったが，今回の洪水は洪水ピークが2つある．即ち2山，特に上流の須賀川水位観測所においては，計画洪水位7.915 mを越える8.17 m（8月30日，14：00）を記録した．表1に既往洪水の最高水位の一覧を示す．又，図3に各水位観測所におけるハイドログラフ（時間～水位曲線）（建設省福島工事事務所，1998a）を示す．これらの図から，1山目と2山目のピークは下流に行く程その差が大きくなり，福島地点で再びその差が縮まっている．

又，1山目と2山目のピークの発生の時間差は下流に行くに従い，小さくなり，福島地点で再び大きくなっていることが分かる．

次いで，2山目に関しては，各地点におけるピーク水位発生時刻は，須賀川（8月30日，14時），阿久津（8月30日，13時），本宮（8月30日，12時），二本松（8月30日，14時），福島（8月30日，11時），伏黒（8月30日，12時）という様にほぼ同時刻に発生している．

図3 各河川水位観測所の時刻水位（1998年8月26日～9月1日）  
Fig. 3 Hourly water level from 26 August to 1 September 1998 along the Abukuma River channel.

一般的には、2山目の洪水波は洪水の初期に比べて水深が大きいので速く下流へ伝達すると考えられるが、そのことを考慮しても河道に沿って下流への伝播速度が小さすぎる。

これは、各支川（須賀川～二本松間）における氾濫とその後の河川への再流入等により、河道における洪水波の水面勾配が減少しこのような現象が生じたことが一因と推定される。

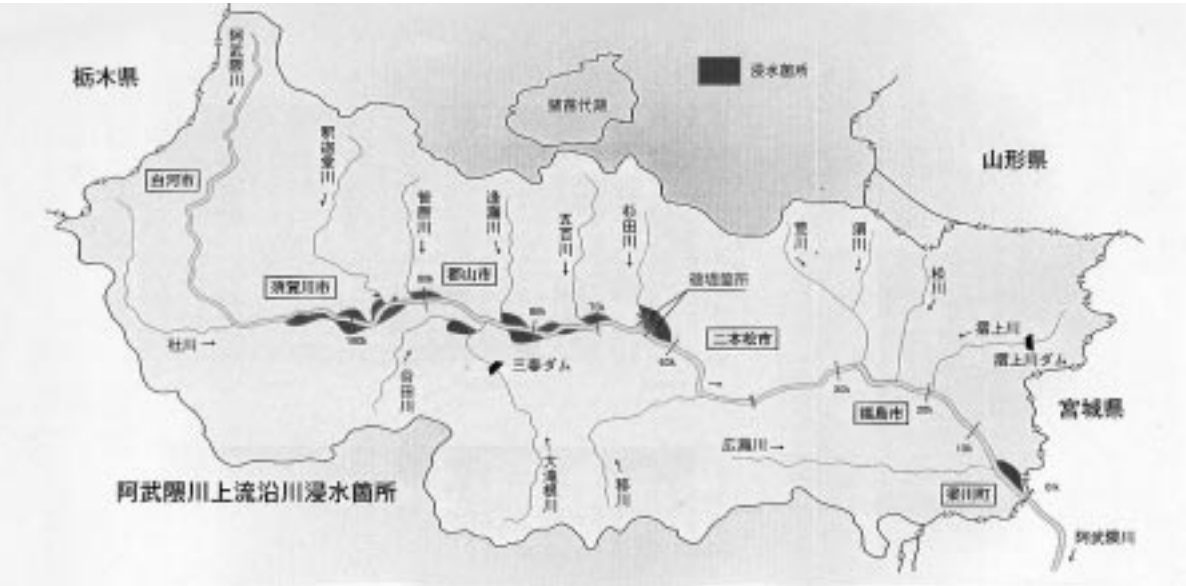
洪水の被害については、図4に示すように主として内水被害であり、支川と本川合流点付近に集中している。本川の破堤は1か所のみであった。

図4 阿武隈川流域浸水箇所(福島工事事務所提供)  
Fig.4 The flooded area in the Abukuma River basin.

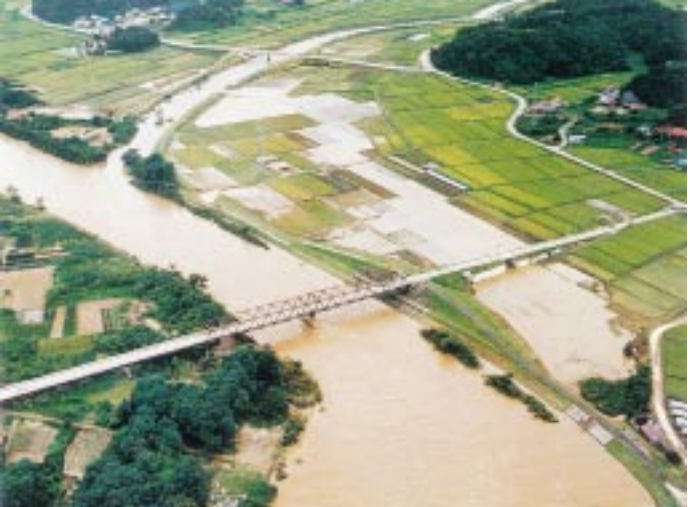
破堤か所は、二本松市の上流側の左支川杉田川と本川の合流点で8月2日午前5時30分頃生じた(写真1～2)。破堤に至るまでの経過は、阿武隈川との合流点の直上流の杉田川の左岸側がまず破堤し、その洪水流が堤内地の水田を流下し本川堤防の堤内地側を洗掘すると同時に、堤防天端を越流・洗掘して延長20mにわたり破堤した。幸いこの箇所は堤内地で水田として利用されており、住家の浸水被害は無かった。復旧工事は、堤防の三面を連接ブロックで覆い、その後天端には、土砂が盛られた(写真2)。

写真1 杉田川合流点の氾濫状況(福島工事事務所提供)  
Photo 1 Flooded area at the confluence of the Abukuma River with the Sugita River.

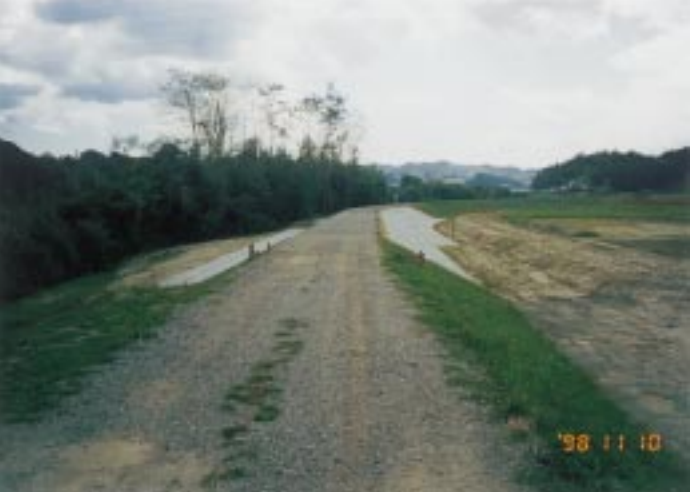
写真2 杉田川合流点破堤地点の復旧工事後の状況  
Photo 2 Breaking point after the restoration works at the confluence of the Abukuma River with the Sugita River.

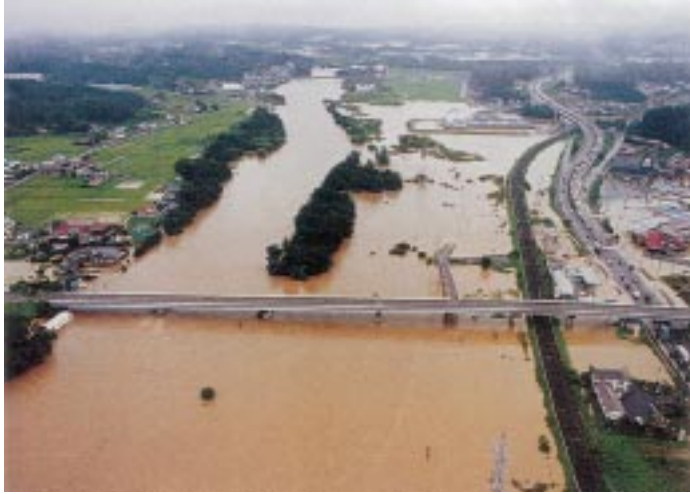
本川堤防の内側(堤内他)に流出水がたん水するいわゆる内水被害は、梁川町左岸側(写真3)、二本松市左右両岸側(写真4)、五百川との合流点左岸側(写真5)、逢瀬川との合流点左岸側(写真6)、笹原川との合流点左岸側(写真7)、釈迦堂川との合流点の本川の両岸(写真8)、須賀川市(写真9)、及び白河市の堀川合流点(写真10)等で生じている(建設省福島工事事務所, 1998b)。これらの内水の湛水地域は、昭和61年8月の洪水の時にも生じており、いわば水害常襲地帯となっている。

写真4 二本松市両岸の氾濫状況（福島工事事務所提供）  
Photo 4 Flooded area at the both sides of the Abukuma River in the Nihonmatsu City.

これらの地帯の水害防止には支川の堤防、ポンプ場の整備等の河川改修をさらに進める必要がある。又、後述するようにハザードマップを併用して総合的な水害対策が必要である。

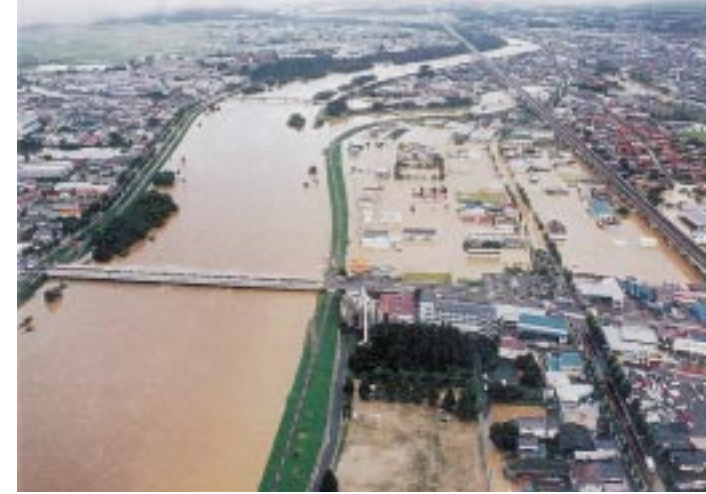
写真7 笹原川合流点左岸側の氾濫状況（福島工事事務所提供）  
Photo 7 Flooded area at the left side of the confluence of the Abukuma River with the Sasahara River.

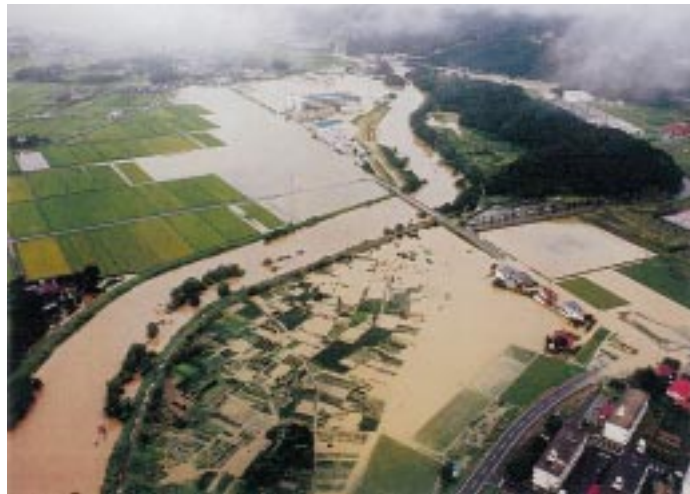
写真5 五百川合流点左岸側の氾濫状況(福島工事事務所提供)  
Photo 5 Flooded area at the left side of the confluence of the Abukuma River with the Gohyaku-River.

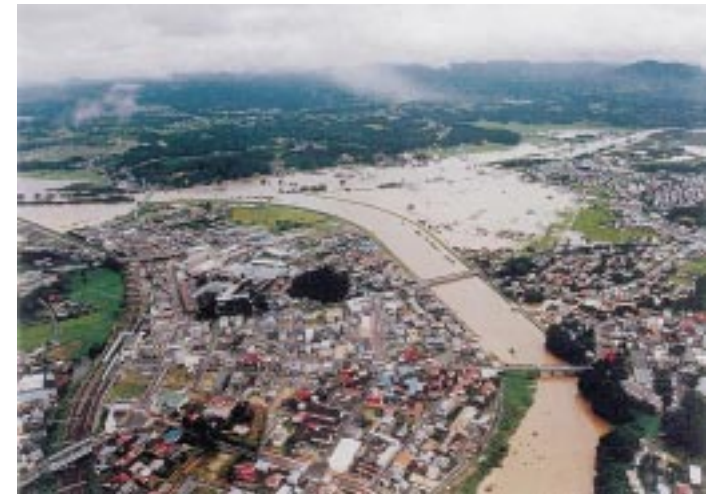
写真8 釈迦堂川合流点の左右両岸の氾濫状況（福島工事事務所提供）  
Photo 8 Flooded area at the both sides of the confluence of the Abukuma River with the Syakadou River.

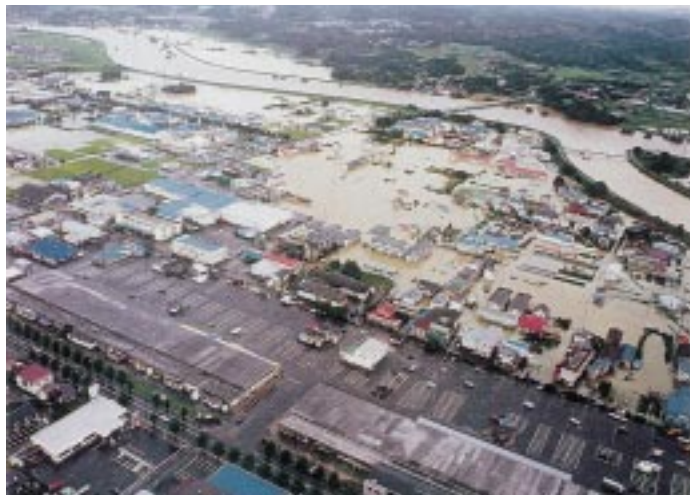
写真6 逢瀬川合流点左岸側の氾濫状況（福島工事事務所提供）  
Photo 6 Flooded area at the left side of the confluence of the Abukuma River with the Ohse River.

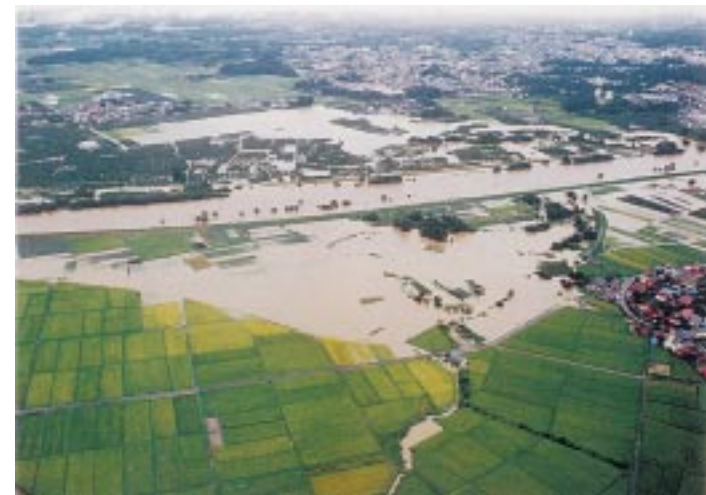
写真9 須賀川市両岸の氾濫状況（福島工事事務所提供）  
Photo 9 Flooded area at the both sides of the Abukuma River in the Sukagawa City.

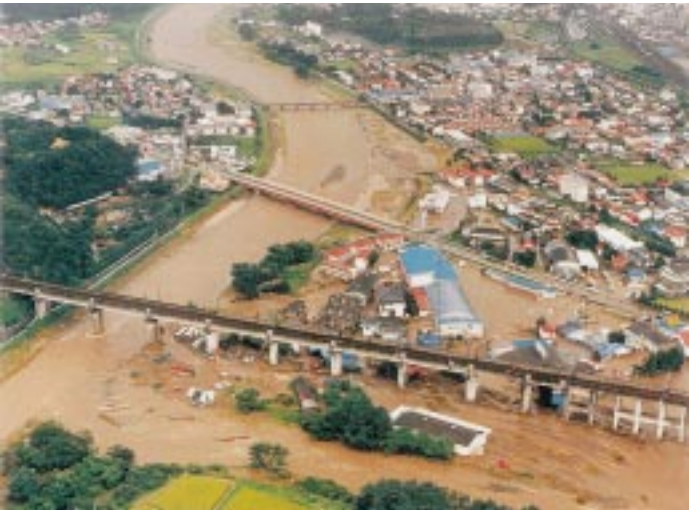
写真10 白河市堀川合流点の氾濫状況（福島工事事務所提供）  
Photo 10 Flooded area at the confluence of the Abukuma river with the Hori River in the Sirakawa City.

今回の水害による死者は11名である。このうち西郷村，岩代町，大信村等の土砂害による死者が9名で，そのほとんどをしめる。洪水による死者は白河町の2名でその内1名は流水に流されて死亡された。白河町の被害の発生場所は，北側国道4号と南側のJR東北新幹線に挟まれた地域で支川堀川の右岸堤の決壊による洪水流の侵入によって地域内に湛水し，短時間で流出し，大きい流速が生じた（土木学会，1998）。
