2008年岩手・宮城内陸地震災害調査報告

Report on Disasters Caused by 2008 Iwate-Miyagi Nairiku Earthquake

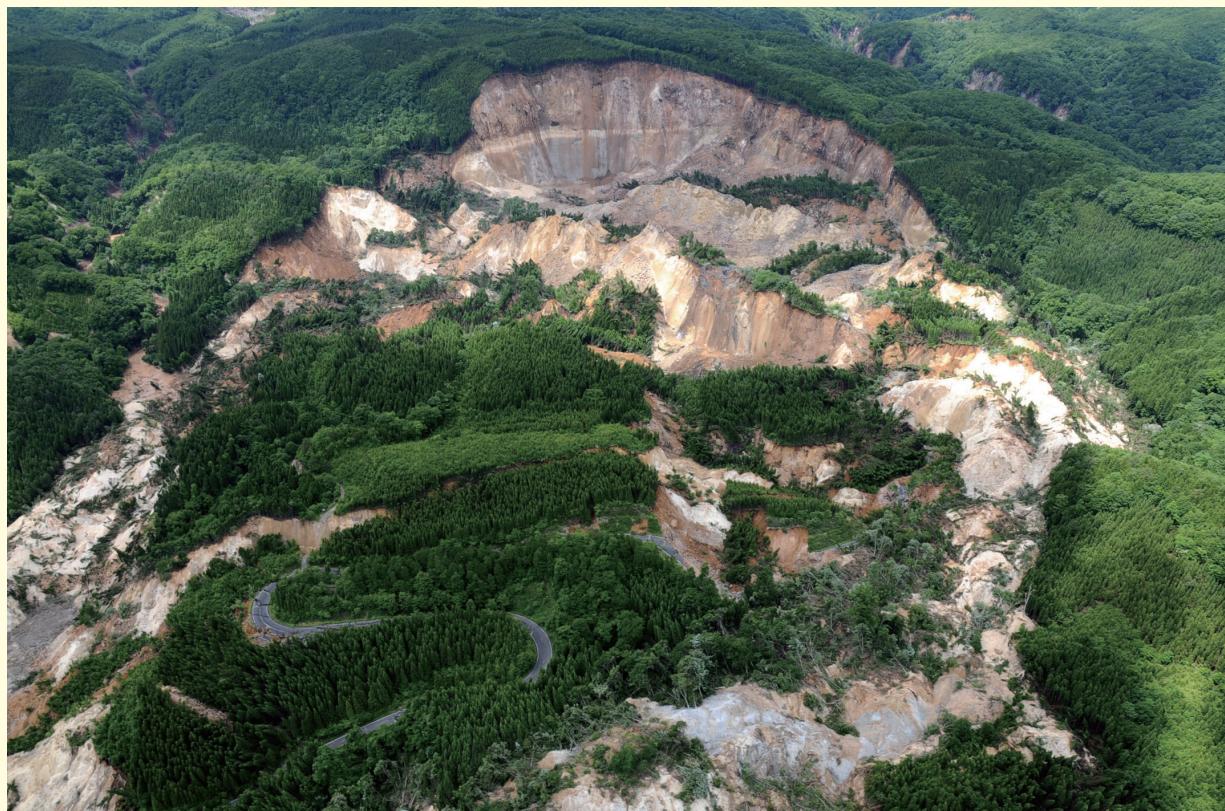
戦後最大規模で二迫川上流において発生した荒砥沢地すべりの空撮画像。道路や森林をそのままのままで300m滑った地すべりは、過去の地震で一度地すべりを起こした場所で発生した。
