2009年10月台風ペペンによるバギオ市とその周辺の土砂災害調査

Landslide Disaster around Baguio City caused by Typhoon Pepeng in 2009

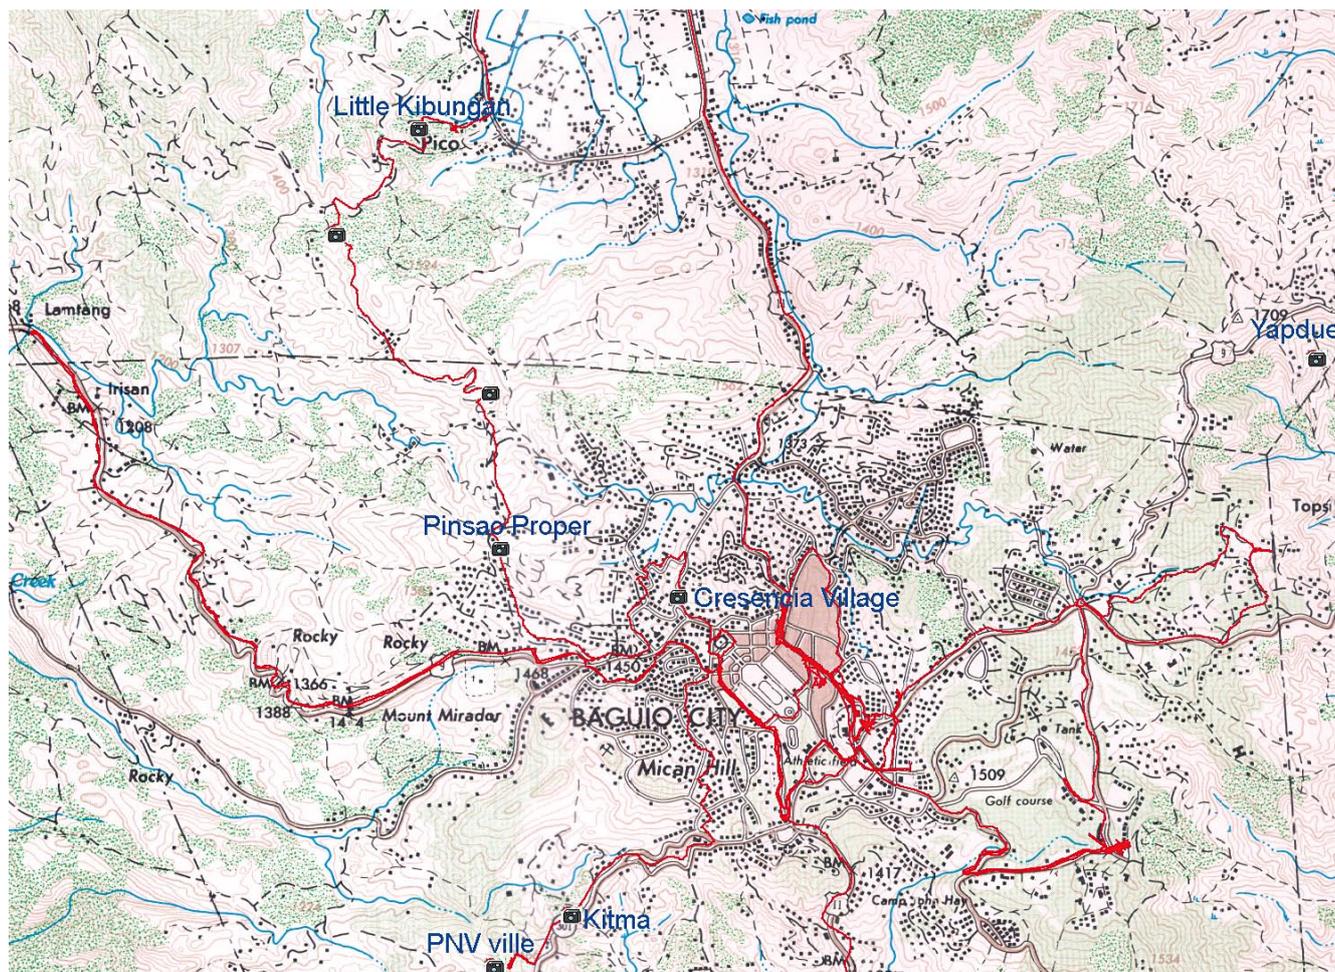
図1 バギオ市とその周辺において調査した土砂災害の発生場所
Fig. 1 Location of landslides investigated in Baguio City and surrounding areas.

バギオ市周辺とベンゲット州における土砂災害調査は 11 月 27 日に実施した。バギオ市長への聞き取り調査のあと、5 か所ほど土砂災害の被災状況に関する現地調査を実施した。調査した場所を図 1 に示す。聞き取り調査を除くと実質的に半日という短時間の調査しか出来なかった

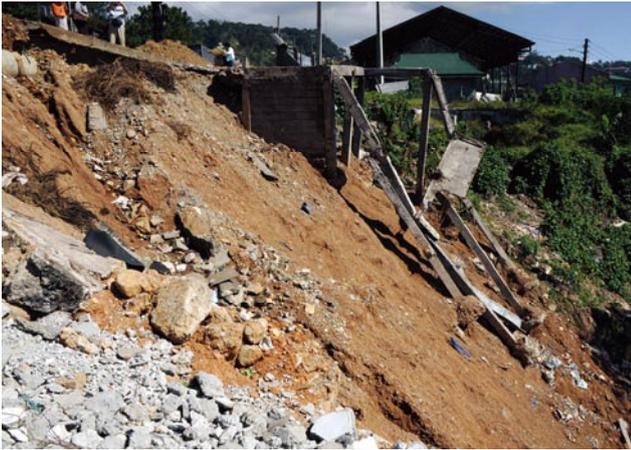
最初に案内された土砂災害の現場は、バギオ市内から南西に続く稜線沿いを走る幹線道路 (Marcos Highway) の路肩脇の直下の斜面で発生した幅約 20 m の土砂崩れで、道路脇に建てられていた住宅もろとも斜面の下に崩れ落ちて被害を出した (口絵 1, 写真 1)。この土砂崩れによって子ども 6 名を含む一家 8 名が死亡している。

写真1 Kitmaの土砂崩れ現場。ここにあった住家は斜面下に崩れ落ちた。

Photo 1 Landslide in Kitma. The house in this photo collapsed down into the slope.

崩壊した斜面の中央部にあった建物はほとんど残っておらず、跡には赤褐色の風化土が露出している。隣接する建物も土台部分が残すのみの状態である。隣の商店に居合わせた住民からの聞き取りでは、この斜面は10月9日の午前1時ごろに崩れたという証言が得られた。バギオ市においては前日の8日に685 mmの雨量が記録されていることから、この豪雨を誘因として発生したと考えられる。

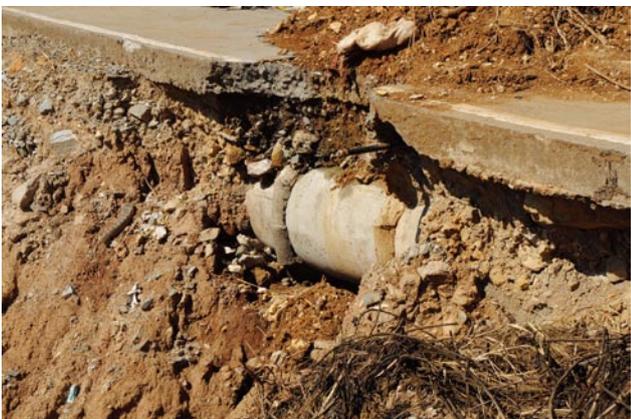
ただ斜面のすぐ上は舗装された幹線道路であり、雨水の地中への浸透がほとんど生じない場所である。ここで発生した土砂崩れは、集水面積が全くない地形条件下で発生した特異な土砂崩れである。写真2に示す様に、道路脇の滑落崖に露出した土層の断面には下水管とおぼしきコンクリート製の土管が埋設されていた。

道路面に降った降水をどのように処理しているのかに関しての調査を行なう時間が取れなかったが、調査範囲では排水管以外には他に原因らしいものが見当たらないため、路肩部分に埋設されていた排水管からの漏水が原

写真2 Kitmaの土砂崩れ上部に埋積された下水管

Photo 2 Sewage pipes found buried under the upper portion of the landslide in Kitma.

因となった可能性も考えられる。また災害前にどのような建物があったか分からないが、周囲の建物を見ても急な斜面にかなり無理をして建てられていることから、雨による斜面の緩みによって不安定な建物が斜面とともに崩壊を起こした可能性も考えられる。

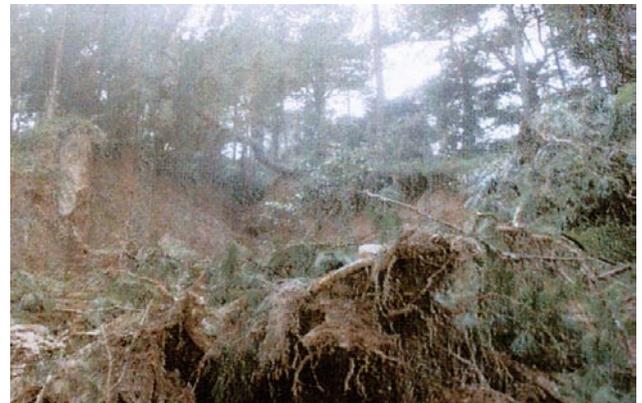
次に案内されたのはPNB ville で起きた地すべりである。地すべり直下にあった民家一戸が被災し、家族4名が亡くなったとのことであった。発生現場は緩やかな起伏のある山地斜面が幹線道路に近いところから虫食い状に開発が進みつつある住宅地で、斜面上部には松などの樹林がまだ残された地域である。現地調査時点では災害発生後2か月ほどしか経過していないにも関わらず、発生場所と示された個所はすでに大半が草で覆われていたため、最初は地すべりが起きた跡地とは思えない状態であった。写真3にバギオ市庁から提供された発生直後の写真を示す。ここで発生した地すべりは、20数度の比較的緩斜面で起きた、幅、奥行きとも10数m程度の傾斜20数度の小規模なすべりである。写真3から推定すると、現場は厚い風化土層からなる自然斜面であり、谷型斜面の様相を呈しているが、集水面積はさほど広くない。

この場所が開発された詳細な経緯については不明な点もあるが、豪雨の際には崩れる危険性のある山地斜面の安全性について考慮せずに、無秩序に住宅を建てたことも被害を大きくした要因として指摘できる。

写真3 PNB Ville 地すべりの発生直後の状況 (バギオ市庁より提供)

Photo 3 PNB Ville site right after the landslide (Provided by the Baguio City Government).

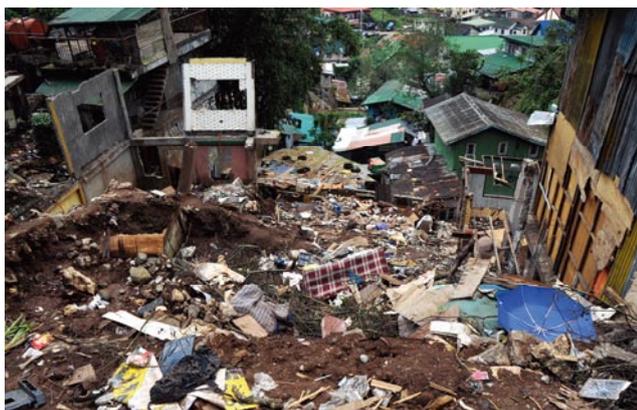
3番目に案内されたのが、写真4に示したCresencia Villageで起きた土砂崩れである。ここは最初に現地調査したkitmaで起きた土砂崩れと同様に、道路の路肩の直下から崩れた土砂災害である(口絵2)。ここでは斜面の下方まで階段状に住宅が立ち並んでいたため、上部から崩れた土砂と建物によって、道路の路肩から下方30～40mの範囲にあった住宅がほぼ全壊し、合計23名の住民が死亡している(写真4)。

写真4 Cresencia Village の土砂崩れによる住宅密集斜面における被災状況
 Photo 4 Damage of houses along the slope due to the landslide in Cresencia Village.

土砂災害の危険性が高い谷状の地形を呈する場所に密集して住宅が建てられていたことが、この土砂崩れによって大きな人的被害を出した最大の要因と考えられる。

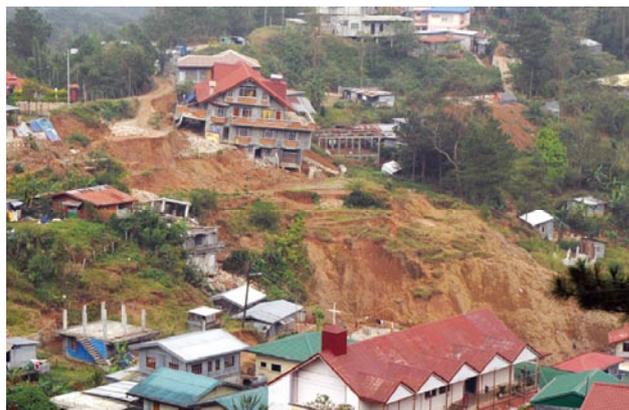
写真6 Pinsao Proper で起きた地すべりの発生状況
 Photo 6 Landslide in Pinsao Proper.

写真6は市内の Pinsao Proper で発生した地すべりで、厚い風化土層が発達した緩斜面で起きた変動である。これはこれまで調査した土砂崩れより深いすべり面を持つ地すべりで、地すべり域内に建てられている住家が大きく傾いている。地すべり変動の地点からかなり離れた位置から遠望したため、正確な変動規模は不明であるが、およそその変動幅は 100 m 近くに達すると推定され、奥行きも 100 m を超える規模と推測される。この地すべりも背後の集水域がほとんどない場所で起きている。バギオ市で記録された総雨量 1,000 mm を超える雨の浸透によって地下水が上昇したために発生したと推測される。この近くの斜面でも2名の死者が出た土砂災害があったということであるが、場所を確認することはできなかった。

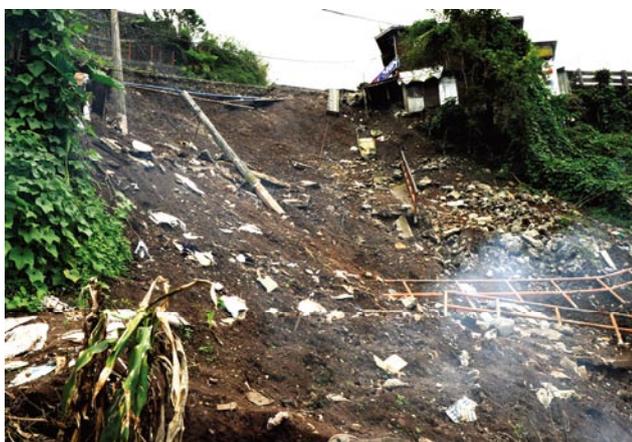
写真5 Cresencia Village で起きた土砂崩れの発生斜面の状況
 Photo 5 Condition of the slope where landslide occurred in Cresencia Village.

土砂崩れの発生現場はバギオ市庁舎から僅か 500 m 程しか離れていない市の中心部に近い住宅街で(図1)、道路からの眺望は極めて良く、高台の様な様相を呈している場所の直下である。崩れたのは道路のすぐ直下の急斜面で、最大幅は約 20 m、崩壊斜面長は約 25 m、勾配 30 数度である(写真5)。周囲の状況と入手した地形図から判断して、元の地形は谷の源頭部に相当していたと思われる。断定はできないが、崩壊斜面の上部を通る道路を造成する際に、谷の一部を盛土した可能性が考えられる。崩れた斜面側の道路脇には側溝などの排水施設は設けられておらず、傾斜している道路面を伝わって周囲に降った雨水が斜面に流れこんだことが誘因として作用した可能性も考えられる。

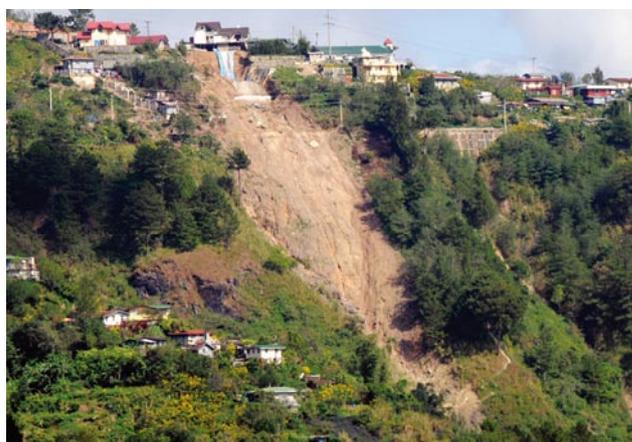
写真7 Yapdue 付近の土砂崩れの発生状況
 Photo 7 Landslide in Yapdue area.

写真7は Yapdue 付近の急斜面で起きた土砂崩れを遠望した写真である。崩壊土量はさほど多くない様に見えるが、斜面上部で崩れた土砂によって広い範囲が削割されている。被害については未確認である。同様のタイプ

の土砂崩れはバギオ市内の各所で散見される。この現場では崩れた直下に住宅は建てられていなかった様だが、すぐ手前の斜面下部には住宅があり、少しずつ場所が発生していれば、多大な人的被害を生じた可能性も考えられる。その他にも各所で大小様々な地すべり・土砂崩れが発生している。

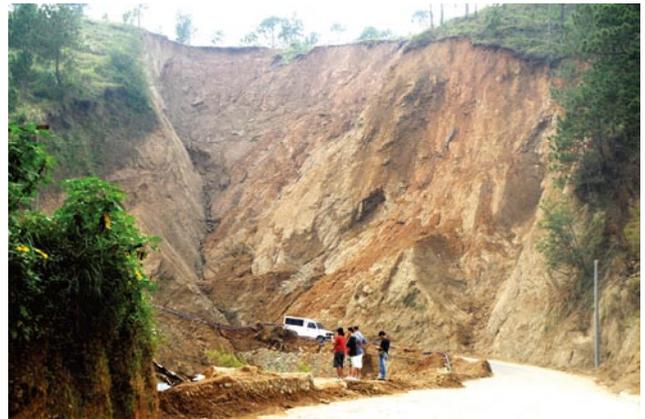
地すべりが発生したのは道路に直接面した高さ約25mの急な斜面である(写真9)。なだらかな頂部を持つ丘陵状の小ピークの稜線に近い部分からえぐられたように崩れ落ちている。この地すべりの発生規模は幅約30m、奥行き約35mである。地すべり発生域の右側方崖はこの斜面を斜めに切っていた断層面を境としており、楔形の形状で崩れている。地すべりの上部はほとんど稜線に達しており、発生域の背後にはほとんど集水域がない状況である。そのため崩れた斜面部分に降った大量の雨が地中に浸透して発生したものと推測される。浸透した雨水が断層面に遮られてその上の土層に集中した可能性が考えられる。

写真9 リトルキブンガン地すべりの崩壊源の状況
Photo 9 Origin of landslide in Little Kibungan.

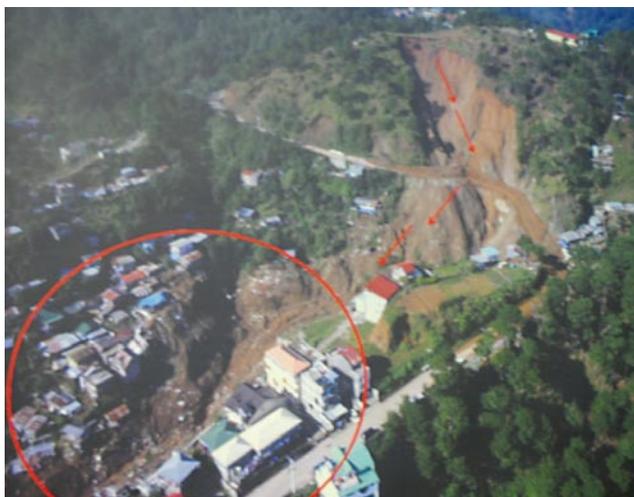
ドのリトルキブンガンというところである。発生規模が大きいため、バギオ市庁から提供された空撮写真(写真8)を用いてその全体像を示す。この写真の右上部の植生が削り取られて土がむき出しになった範囲が地すべりの発生地点である。地すべりの土砂はこの地点から道路を横切って矢印の方向に流下し、写真中央を右上から左下に伸びる谷へと流下して、そのまま谷沿いに建てられていた住家を襲って85名の死者を出す甚大な人的被害を引き起こした(写真8の楕円で囲った範囲)。

写真8 リトルキブンガン地すべりの発生状況
Photo 8 Landslide in Little Kibungan.

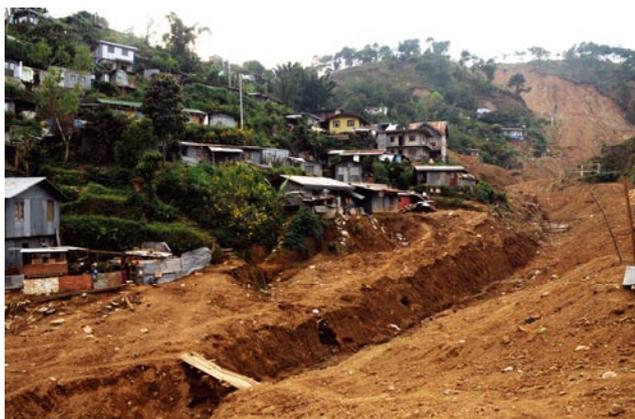
この地すべりで崩れ落ちた大量の土砂は直下の谷の中に流入し、数100m下流まで高速で流下して大きな被害を引き起こす結果となった。この谷の両側には沿って住家が立ち並ぶ集落となっており、流路に近い場所にあった住家は流失もしくは全壊した。調査時点ではかなり復旧工事が進められていたため、被災当時の状況はあまり残されていないが、写真10によって高速地すべりが通過した流路と住宅地の立地状況の関係をみる事ができる。

写真10 リトルキブンガン地すべりで被災した谷沿いに建てられていた住宅の被災状況

Photo 10 Damage in houses built along the valley where landslide occurred in Little Kibungan.

複雑で不均質な地盤状況を持つ斜面で起きる土砂災害の発生場所を的確に予測することは難しいが、谷の流路に近い場所は地形的に高い危険性を有する場所なので、住宅を建てる場所として避けるべきであることは言うまでもない。この災害を教訓に住宅などの土地利用に関しては土砂災害の危険性に対しても十分に配慮すべきである。

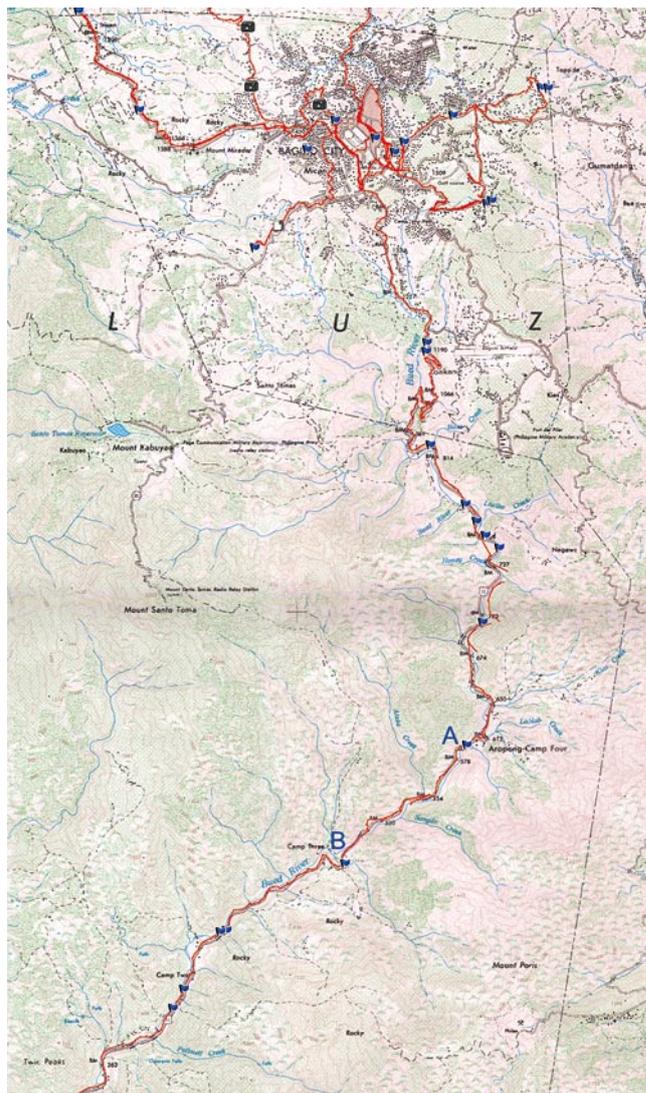
洪水調査のためマニラに向かう帰路を利用して、道中の数か所において道路沿いで発生した土砂災害の発生状況を概観し、写真撮影を行なった。停車して見ることができた発生現場は少ないが、それ以外にも道路の両側などに土砂や落石等が散乱している個所についてもGPS受信機によって位置を記録した。その結果、得られた主な被災個所を図2にマークで示した。

口絵7に示したのは上流の斜面崩壊から流下した土石流で被災した個所である(図2-A)。数mの巨礫を含む土砂が道路脇に除けられており、台風直後は長期間にわたり道路が不通になったと思われる。道路は応急的に復旧されていたが、交互通行と悪路で徐行を余儀なくされるため、交通渋滞が発生していた。

口絵8はKennon Road脇の岩斜面が崩れたものである(図2-B)。現場の状況を概観する限り、もともと亀裂の多い岩斜面の亀裂に沿って大量の雨水が浸透したことに加え、直下を流れる河川の水流によって斜面の足元が侵食されて不安定化したことから岩滑りを起こしたと推定される。

図2 Kennon Road 沿いで発生した土砂災害の分布
Fig. 2 Distribution of landslides along Kennon Road.

こういった道路が河川を横切る地点では上流からの土石流の可能性などを考慮して高い橋などを架けるか、川の両側に道路を通して、片側が被災しても対岸の道路が利用できる様な対策を講じることで早い災害復旧が可能となる。

生じていた可能性も考えられる。植生に覆われた場所であるだけに、そういった前兆を見いだすのはかなり困難であるが、道路の管理の一環として定期的な点検体制をとることも、防災対策の一つとして考慮すべきだと思われる。
