2009年台風オンドイ（16号）によるマニラ首都圏の水害

2009 Typhoon Ondoy Flood Disasters in Metro Manila

From September 25 – 26, 2009, Typhoon #16 (Ondoy) struck southwest Luzon in the Philippines. Flood disasters caused by this heavy rainfall affected 872,097 people throughout the entire metropolitan area, causing 241 fatalities, 394 injuries, and damaging 65,521 buildings (of which 12,563 were completely destroyed). Infrastructure damages (not including agricultural losses) amounted to 570,187,587 Philippine pesos (NDCC, 2009a). We investigated the great urban flood disaster that occurred in the megacities of the developing country, which are expected to grow to a population of 25 million by 2015. The conditions caused by runoff, flooding, and damages as well as mitigation measures relating to the hydrological conditions, land environments, and social economic conditions in the Philippines are reported based on field investigations and interviews with related parties.

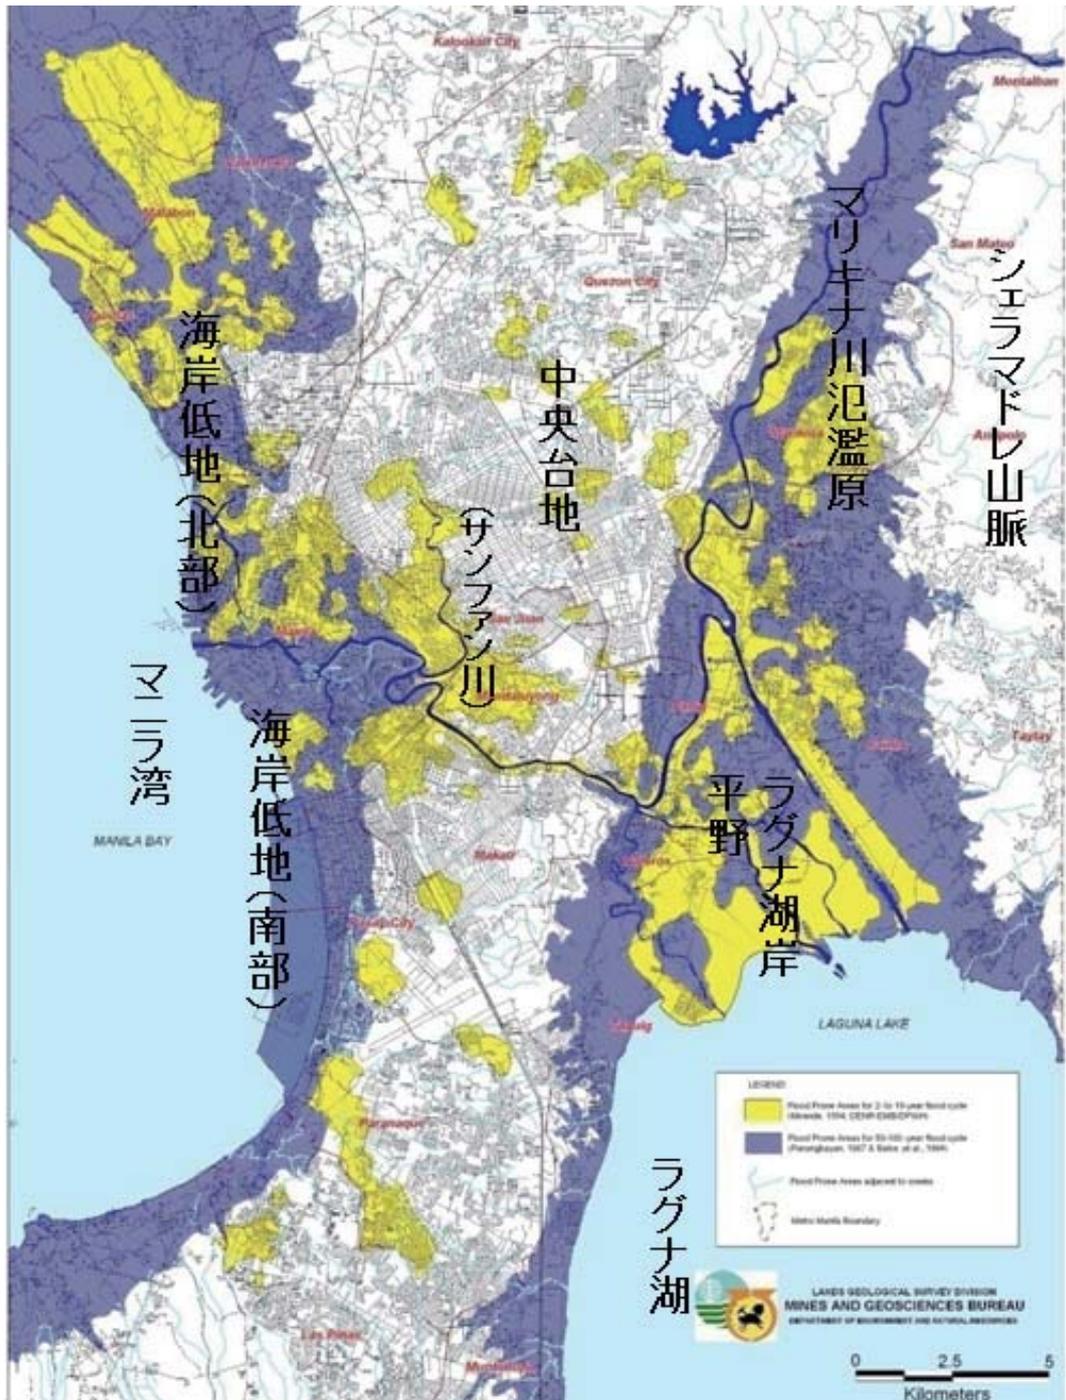
図3 マニラ首都圏の洪水ハザードマップ (MGB, 2009) を編集
 黄：2-10 確率洪水の浸水域，青：50-100 年確率洪水による浸水域
Fig. 3 Flood hazard map of Metro Manila (MGB, 2009).

パシグ川・マリキナ川・ラグナ湖流域における氾濫原、すなわち洪水氾濫危険地帯の地形環境について述べる。図3のMGB発行の洪水ハザードマップが、マニラ首都圏の氾濫原をよく表している。図では50～100年確率洪水による浸水予想区域が青色で、2年～10年確率洪水によるものが黄色で示されている。前者の規模の豪雨は、パシグ川やマリキナ川沿いの低地やラグナ湖岸平野などの氾濫原を全域にわたり浸水させる可能性があることを示している。また、2年～10年確率洪水でも、かなりの部分に浸水の危険があることを示している。

勾配も緩い水捌けが悪い地域である。そして、ラグナ湖の水位上昇の影響を受け、長い湛水期間が予想される地域でもある。このように水害に対して脆弱な地域であり、洪水ハザードマップ(図3)でも、50年確率洪水が発生すると平野全体が浸水する可能性があることが示されている。実際、台風オンドイによる洪水氾濫では、この予想が現実となったのである。

台風オンドイでは、図3の洪水ハザードマップに示さ

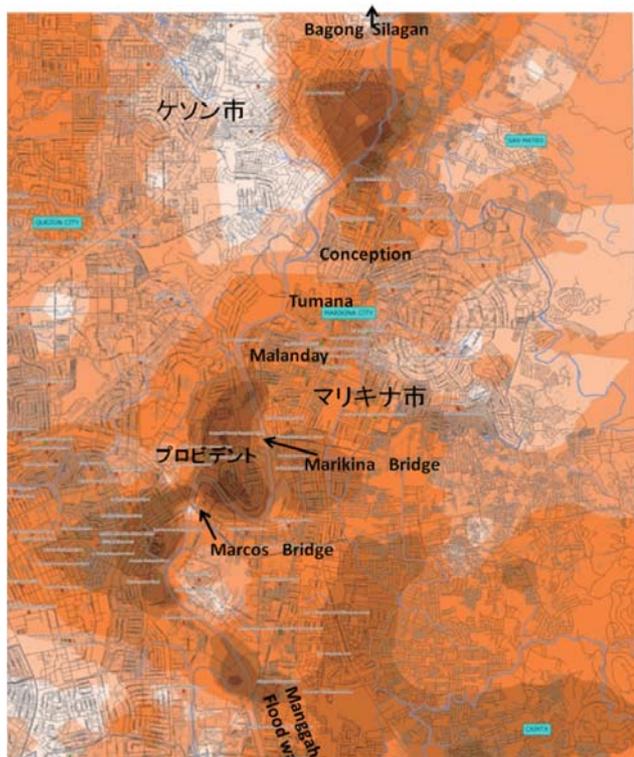
図4 マリキナ氾濫原の浸水深図 (NAMRIA (2009) を編集)
Fig. 4 Inundation depth by Typhoon Ondoy in Marikina River flood plain (NAMRIA, 2009).

浸水深については、NAMRIA作成の浸水域図(図4)とGoogleの最大浸水深図(図5)を合わせてみると、1階以上の浸水深、あるいは3-6mの浸水深となった地区がマリキナ川沿いに分布している様子が分かる。

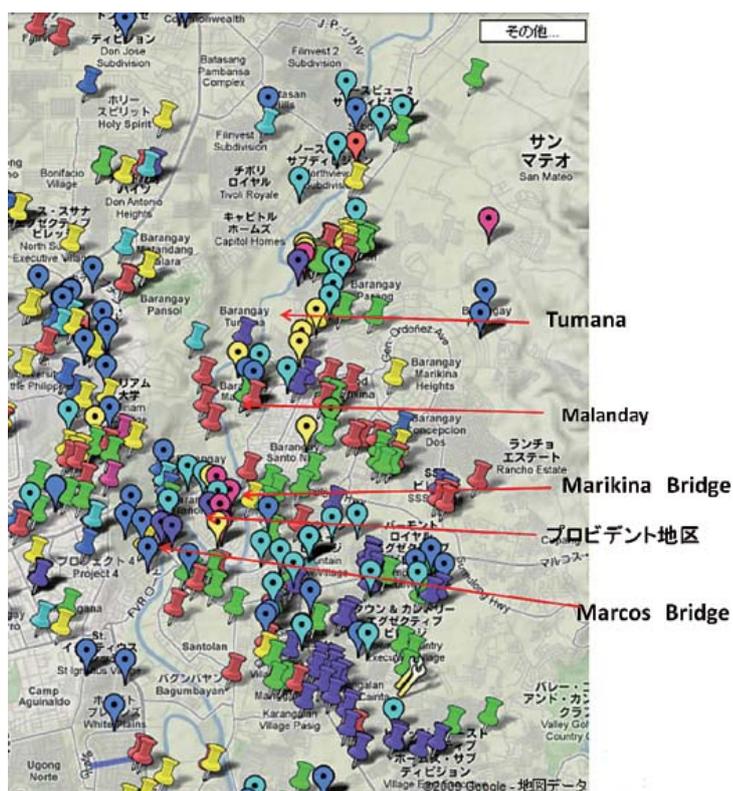
図5 マリキナ川氾濫原の最大浸水深図 (Google, 2009)
Fig. 5 Maximum inundation depth in Marikina flood plain (Google, 2009).

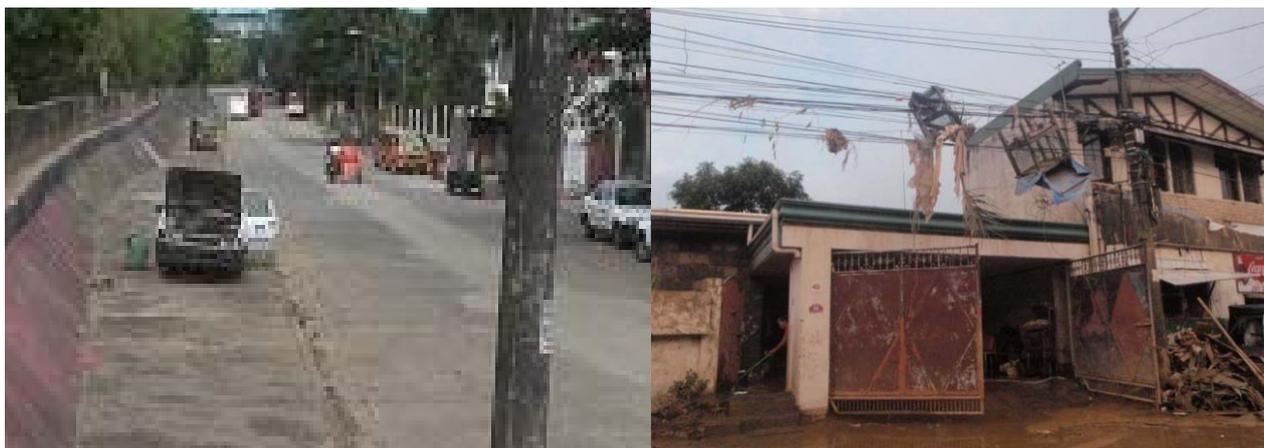
写真1 マリキナ川氾濫原プロビデント地区の堤防

写真2 マリキナ川氾濫原プロビデント地区 電線にゴミか架かっている (PNRC-Rezal 提供)

Photo 1 & 2 Provident village damaged by flooding (Courtesy of the PNRC-Rizal, 2009).

特に甚大な被害となったのが、高級住宅地プロビデント(Provident Village)地区(標高約8m)である。この地区は、河川の蛇行部(マリキナ川右岸)に位置し、東、南、西の三方を河川に取り囲まれ、北側が上流側低地に向かって開いている。また、北東は高い中央台地となっている。ここでは、コンクリート堤防(高さ7m)が10m幅で決壊したり(10月11日付マニラ新聞)、堤防上部が決壊したり、あるいは堤防(写真1)を越流したりした氾濫流が住宅地を襲った。この地区が、2階が水没するような浸水深となっていたことを、電線にぶら下がるゴミ(写真2)が示している。

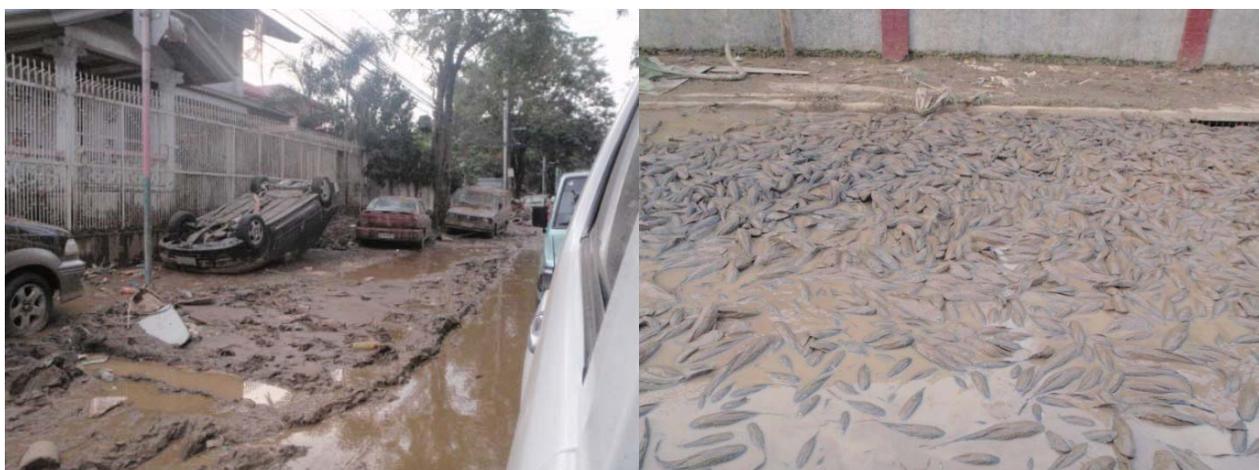
写真3 (左), 写真4 (右) マリキナ川氾濫原災害直後のプロビデント地区 (PNRC-Rezal 提供)

Photo 3 & 4 Provident village damaged by flooding (Courtesy of the PNRC-Rizal, 2009).

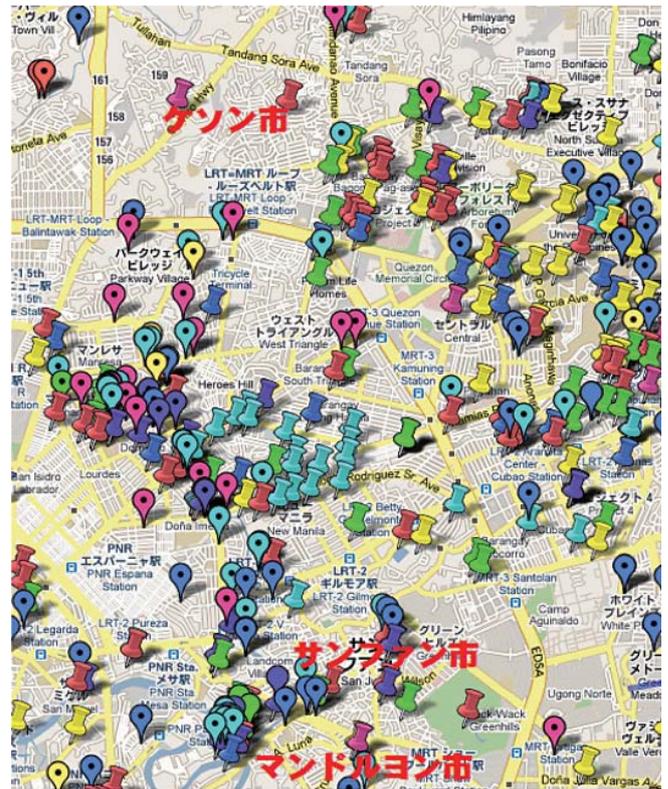
図6 サンファン川流域の最大浸水深図(Google, 2009)
 Fig. 6 Maximum inundation depth by 2009's Typhoon Ondoy in San Juan River flood plain (Google, 2009).

サンファン川沿いの谷底平野でも浸水深の大きい激しい洪水氾濫が発生していた。例えば、Google の最大浸水深図(図6)では、浸水域は下流から上流まで広がっている。実際、上流域の Culiati, Roman Magsay, Apolonio Samson, Pnyanan, Silangan 地区(バラングイ)でも死者が発生している(NDCC Report)。浸水深も1階以上の浸水深を表す「気球の印」が本川沿いに多く見られ、上流でも腰～背丈の浸水深となっている。なお、場所は特定できないが、ケソン市の橋の下で生活していた約60家族(約420人)が、急激な増水により、家財を持ち出す時間もなく家が流された(10月1日付けマニラ新聞)との新聞報道もある。

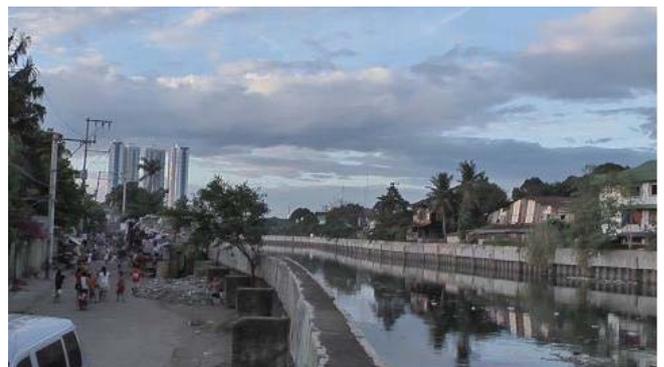
写真5 サンファン川沿いのコンクリート堤防
 Photo 5 Floodwall along San Juan River.

なお、写真5はサンファン川最下流部マニラ市 Landcom Village における堤防の様子を示す。ここでは、このコンクリート堤防の越流により浸水被害を受け、一階が水没するような浸水深となった。

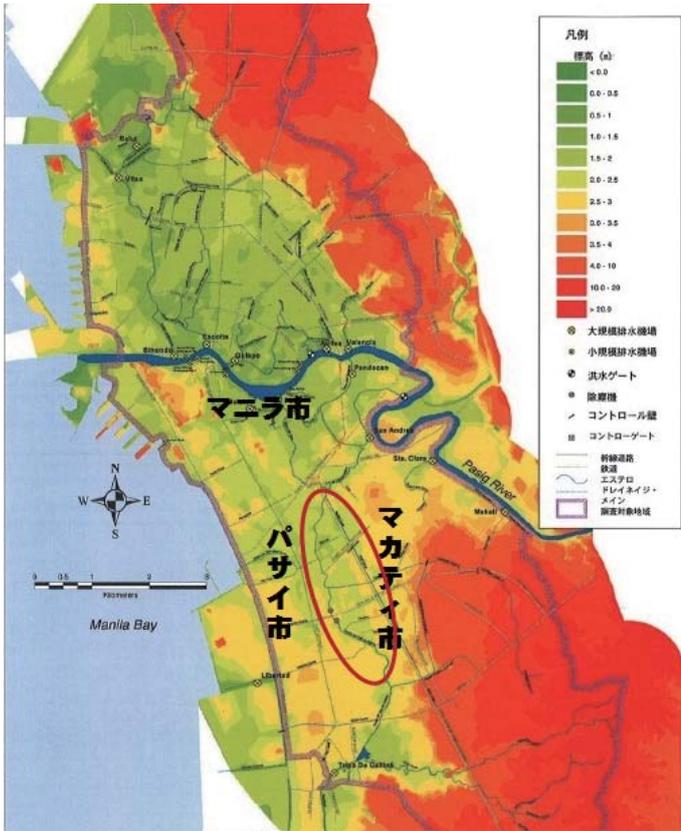
図7 マニラ首都圏中心部が立地する海岸低地部の地形図 (JICA, 2004)

Fig. 7 Geographical map of the low land along Manila Bay (JICA, 2004).

マニラ湾沿いの海岸低地は、地盤高3 m以下の低平で、水捌けの悪い土地環境をし、内水の排除は都市雨水排水システムに依存している。図7の地形図から沿岸部に微高地があり、その背後の標高2.5 m以下の地盤高の低い

部分に排水河川が流れている様子が分かる。この排水河川が流れる水捌けの悪い部分は浸水被害を受けやすい場所でもある。例えば、中心地域の約半分が浸水し124万人が被害を受けた1999年水害時の浸水深図(図8)にも、この排水河川が流れる場所や、人工構造物(フィリピン国鉄)沿いに深い浸水域がみられた(JICA, 2005)。この地域は、台風オンドイによる水害でも図9の最大浸水深図(Google, 2009)には、腰~背丈位の浸水深を示す情報が集中し、場所によっては1階以上浸水の印もあり、浸水の大きい内水氾濫が発生したことが伺える。このように、マニラ都市圏中心部では、微高地背後の凹地に浸水域が分布し、被害が大きかったことが伺える。写真6, 7にマカティ市の内水氾濫の状況を示しておく。

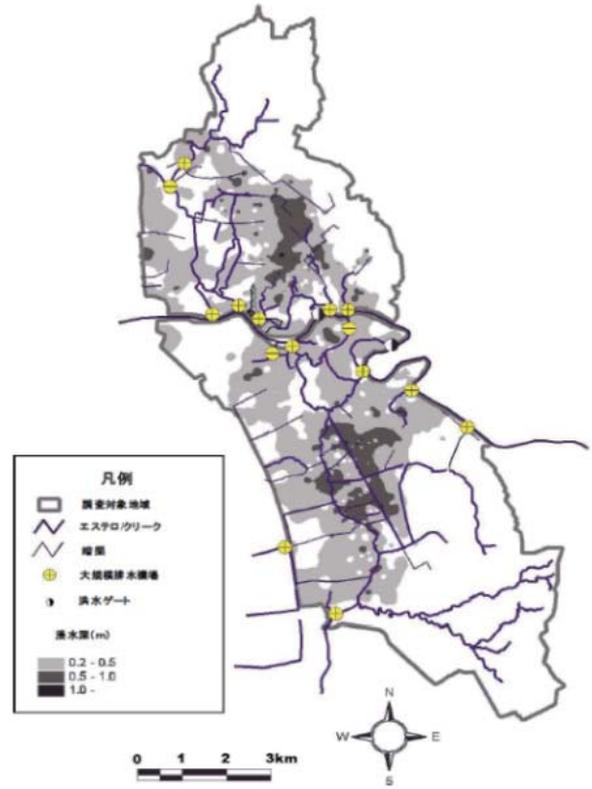
図8 1999年マニラ首都圏中心部水害の浸水深 (JICA, 2005)

Fig. 8 1999 Flooding in the Lowland along Manila Bay (JICA, 2005).

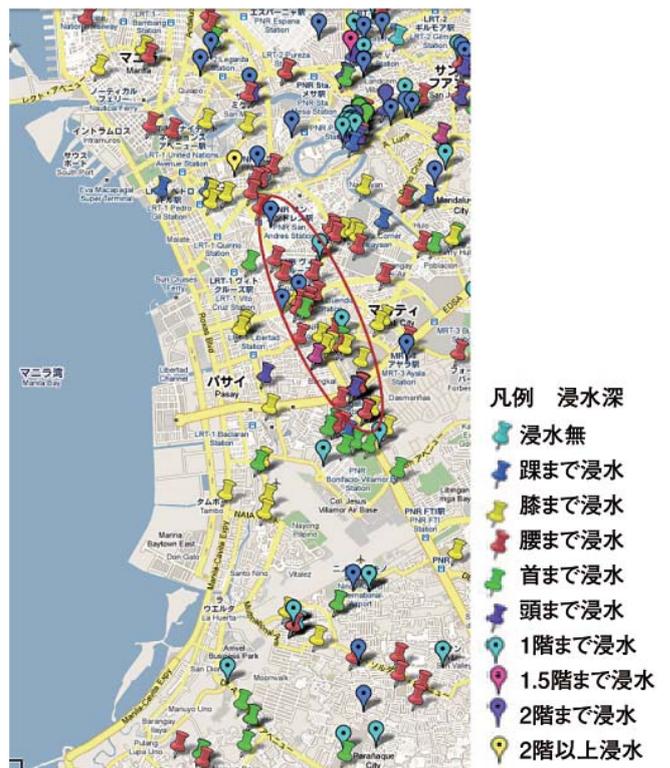
図9 マニラ湾沿岸低地最大浸水深図 (Google, 2009)

Fig. 9 Maximum inundation depth by 2009's Typhoon Ondoy in the Laguna Lake Plain (Google, 2009).

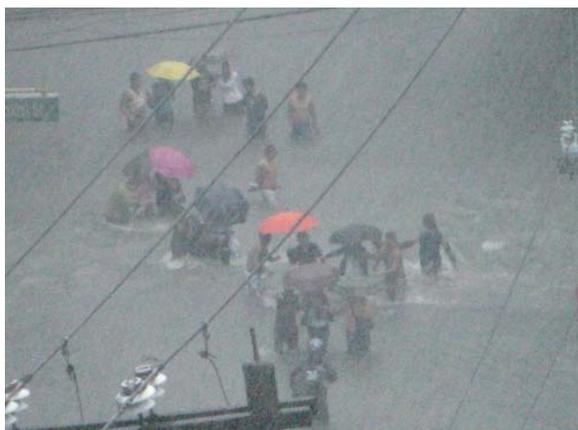
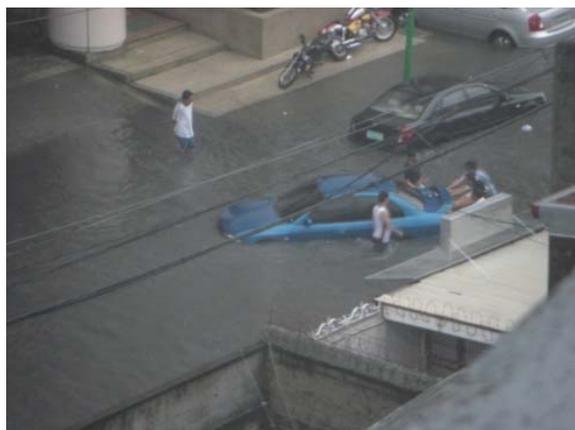
写真6 マカティ市の内水氾濫状況(志賀和民氏撮影)

写真7 マカティ市の内水氾濫状況2(志賀和民氏撮影)

Photo 6 & 7 Inner flooding in Makati City (taken by Kazutami Shiga).

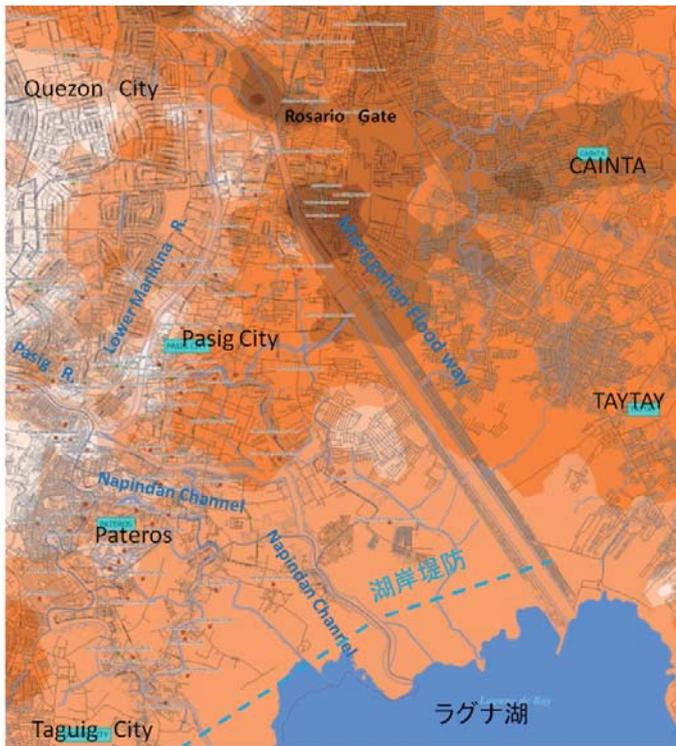
図10 ラグナ湖岸平野浸水深図 (NAMRIA (2009) を編集)

Fig. 10 Inundation depth in Laguna Lake Plain (NAMRIA, 2009).

れているように、24時間雨量が100年確率降水量以上という豪雨により湖岸平野全域が浸水した。図10の浸水深図でも、浸水域は湖岸平野全体に広がっていることを示している。また、図11最大浸水深図は、腰～首位の浸水深を示している。また、JICA(2009)では、湖岸沿いでは1.5m以上の浸水深となった地域もあるが、広い地域で浸水深は0.5～1.5mであったこと、湛水期間は、湖岸沿いでは1か月以上続いたが、殆どは2週間～1か月の間であったとしている。

図10, 11は、マンガハン洪水放水路の東側で、マリキナ川氾濫原に続く海拔4～7mの高位湖岸段丘面や海拔2～4mの低位湖岸段丘面が浸水し、その浸水深も一階が水没するような深い浸水深の地域があることを示している。この浸水原因であるが、マンガハン洪水放水路には3,000m³/秒という洪水流量が流れたが、大規模な越流はなかったとの話を聞いた。洪水放水路からの大規模な越流がないとすれば、丘陵地から流れ下る河川の洪水流出がマンガハン洪水放水路で排水されにくいことや、マリキナ川の激しい外水氾濫流が流れ込み、浸水深が大きくなったと考えられる。この地域の浸水について新聞は、パシグ市ロザリオでは、26日に天井迄浸水し天窓部分に避難し、28日には水が引きはじめ階下に降りたとの報道している(9月29日マニラ新聞)。マンガハン洪水放水路の東側の排水改善のための治水事業は、現在計画されているところである。

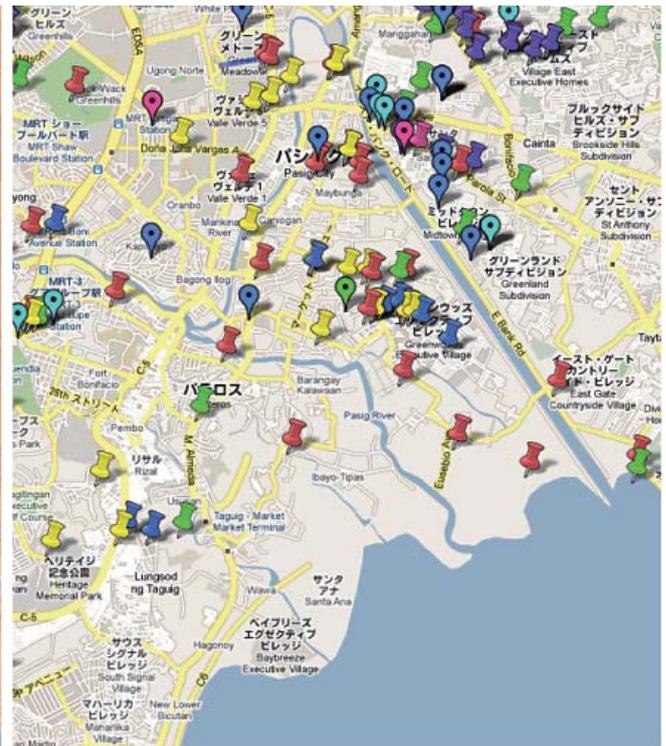
図11 ラグナ湖岸平野最大浸水深図 (Google, 2009)

Fig. 11 Maximum inundation depth in the Laguna Lake Plain (Google, 2009).

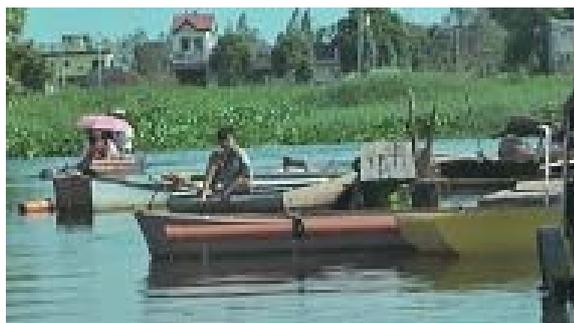
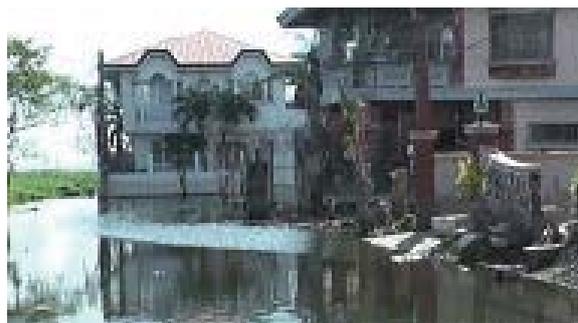
写真8 ラグナ湖沿岸住宅地の浸水状況1
(タギグ市パイブリーズ地区 11月30日撮影)

写真9 ラグナ湖沿岸浸水状況2
(タギグ市パイブリーズ地区 11月30日撮影)

Photo 8 & 9 Flooding along Laguna Lake on Nov. 30, 2009 in Taguig City.

しかも、湖水面積が900km²と広大なラグナ湖の流出河川は一つしかなく、しかも河道の流下能力も低いいため、上昇した湖水位の低下には長期間を要し、湖水位より地盤高が低い地域では長期間の湛水となった。具体的には、豪雨から6日後の10月2日に、ラグナ湖開発公団(LLDA:Laguna Lake Development Authority)は湖水位の低下が、パシグ川へ通じる水路の機能低下で豪雨前の水準にもどるには数か月かかると発表した(10月3日付けマニラ新聞)。そして、洪水発生から11日が経過した10月6日でも大人の首くらいまで水位がある地区があり、ラグナ湖周辺は家屋ごと水浸し状態が続いていた(10月7日付けマニラ新聞)。また、我々調査チームがラグナ湖畔に行った11月30日は、災害から2か月が過ぎていたが、湖岸デルタに開発されたタギグ市パイブリーズ(Bay Breeze)地区(写真8, 9)では、道路上でも膝位まで浸水水位があり、車は使えず、ボートが重要な足となっていた。

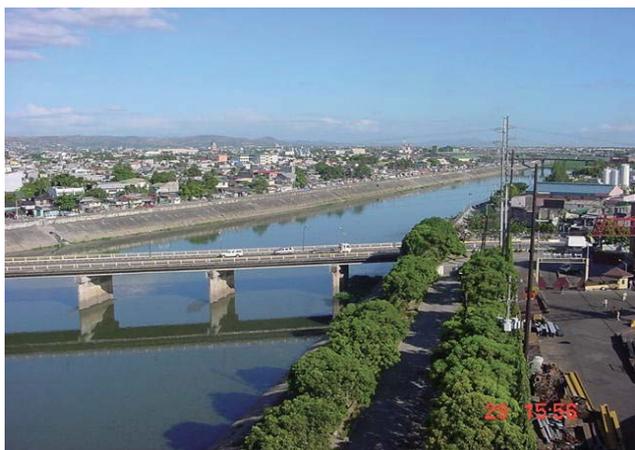
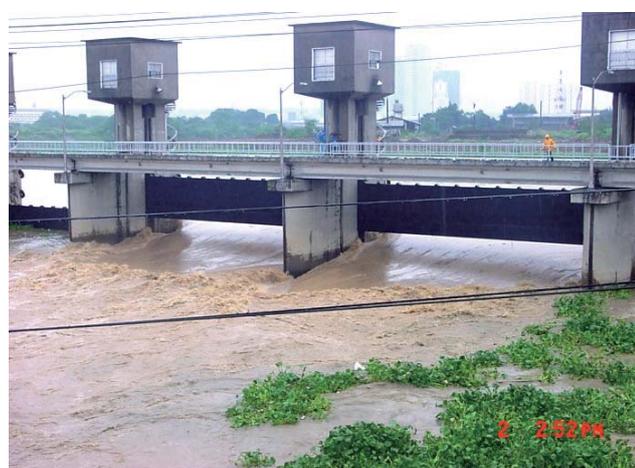
写真10 マンガハン放水路(MMDA 提供)
Photo 10 Mangahan Floodway (Courtesy of the MMDA, 2009).

写真11 マンガハン放水路取水口・ロザリオ水門(MMDA 提供)
Photo 11 Rosario Weir of the Mangahan Flood way (Coutesy of MMDA).

岸沿いの低地を流れるパシグ川を流れ下る洪水流量は河道の流下能力を大きく超えることはなかった。マンガハン洪水放水路(1986年建設, 計画規模は100年確率洪水, 平均水路幅220m, 流下能力 $2,400\text{ m}^3/\text{秒}$) (写真 10, 11) がロザリオ水門からマリキナ川洪水流量の70%にあたる $3,000\text{ m}^3/\text{秒}$ をラグナ湖へと分流し, さらに, ナピンダンジャンクションで $150\text{ m}^3/\text{秒}$ の洪水がナピンダン水路へと分流された。そして, パシグ川へと合流する洪水流量を減少させた。このため, 最大洪水流量は河道の流下能力を大きく越えることはなく, 外水氾濫が発生したのは一部だけであり, 内水排除のポンプも稼働を継続できた。マニラ湾沿いの低地に展開する都市中央部の水害軽減に大きな役割を果たしたマンガハン洪水放水路は, マニラ首都圏の治水の要とも言える。

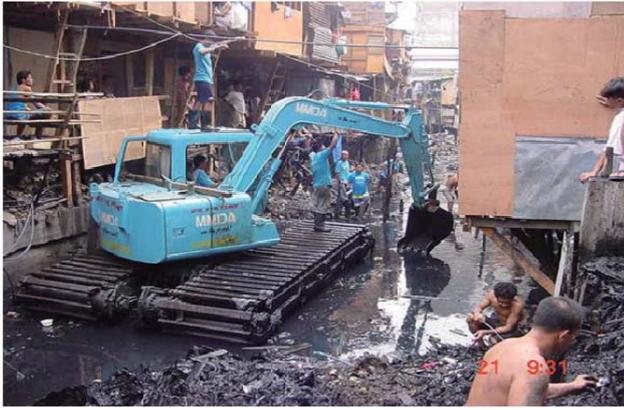
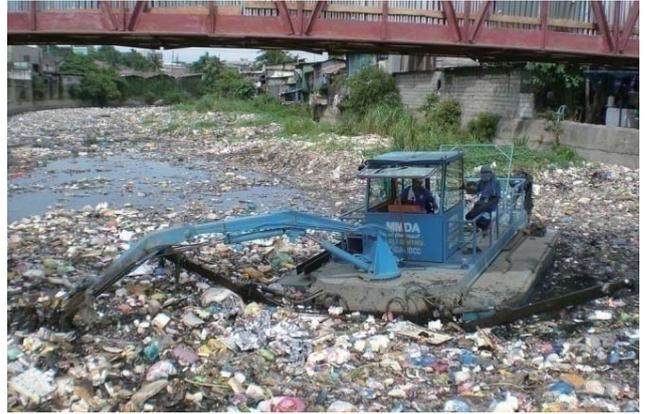
写真 12(左), 写真 13(右) マニラ首都圏の都市排水路の浚渫状況(MMDA 提供)
 Photo 12 & 13 Dredging urban drainage channels in Metro Manila (Courtesy of the MMDA, 2009).

治水施設の機能維持には、建設するだけでは不十分で、維持管理も重要である。しかし、バシグ川・マリキナ川・ラグナ湖流域では、河川区域への不法占拠や水路へのゴミの投棄が治水施設の機能を低下させている状況がみられた。例えば、マニラ湾岸沿いの低地に展開する都市中心部では、内水排除の都市排水路が10年確率降水量を流せるように整備された。しかし、排水路へのゴミの投棄や建物の不法占拠などが、排水路の流下能力を2年～5年確率降雨の規模まで低下させている(JICA, 2005)。都市排水路の管理者であるマニラ首都圏庁(MMDA: Metro Manila Development Authority)の話では、多額の予算を投入し水路の浚渫を実施しているが(写真12, 13)、厳しい財政環境下では、完全除去は難しいとのことであった(MMDA, 2009)。

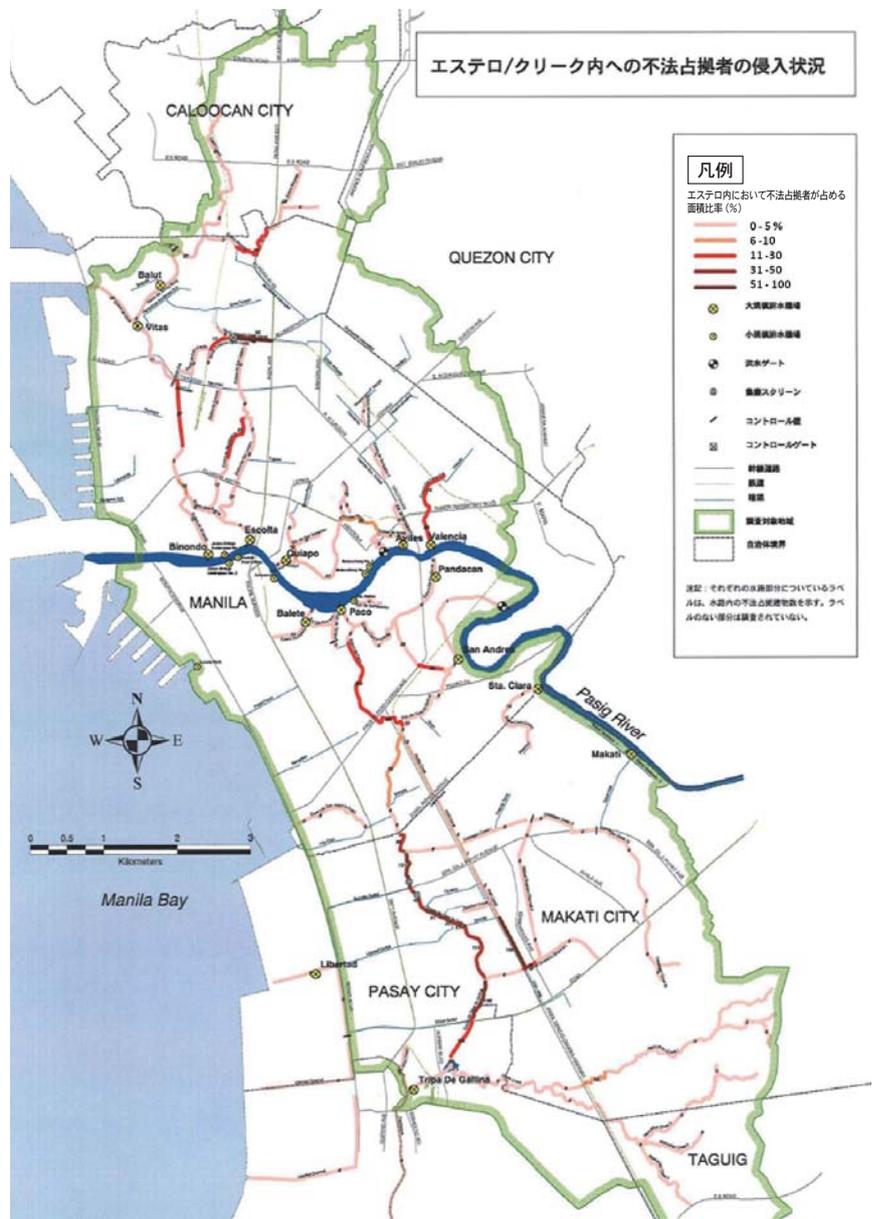
図 12 都市排水路への不法占拠者の進入状況(JICA, 2005)
 Fig. 12 Illegal settlements in the city drainage channels (Jica, 2005).

また、河川敷地は公有地であるため不法占拠されやすく、住宅地が水路の河積を減少させ、流下能力を低下させている。図12はJICA(2005)が調査したマニラ首都圏の都市排水路の不法占拠状況であるが、水路の多くが不法占拠され、中には占拠率が30%以上の所さえ見られる。前述のマンガハン洪水放水路においても、堤外地すなわち堤防斜面内側に不法占拠の家屋が建ち並び、河積を狭
