# 木造建物実験

木造建物の耐震性能向上を目指して

兵庫耐震工学研究センター 主任研究員 中村 いずみ

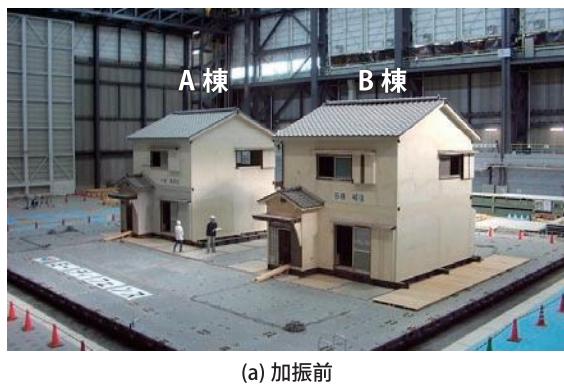
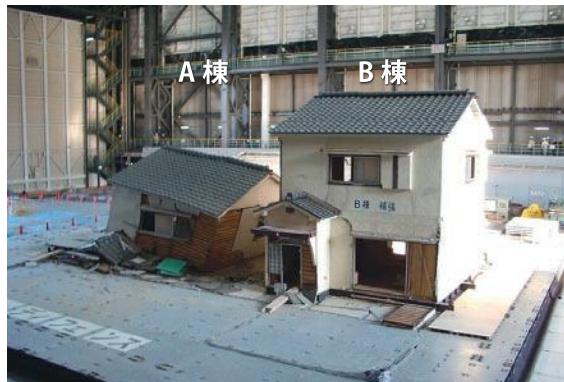
写真1 JR鷹取波100%1回目加振前後のA棟、B棟

しました。表2に、実験における入力と各試験体の結果概要を示します。実験の結果、A棟は100%入力（震度7相当）1回目で、1階から倒壊しました。一方、耐震補強を行ったB棟は、この加振では倒壊しませんでした。写真1に、A棟、B棟の、加振前後の状況を示します。B棟は、その後、最大余震を想定したJR鷹取波60%入力（震度6強相当）でも倒壊せず、再度入力した100%入力で倒壊しました。一方、A棟の軸組を新築で再現したC棟は、100%入力1回目

(a) 加振前

(b) 加振後

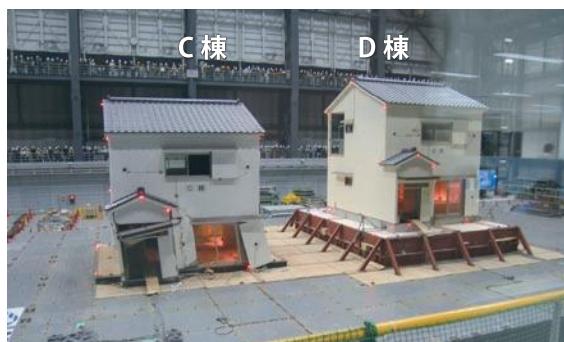
写真2 JR鷹取波100%1回目加振後のC棟、D棟

により、玄関側で1/6rad.程度変形し、1階の土壁が脱落するなどの大きな被害がありましたが、倒壊には至りませんでした。その後、60%入力でも倒壊に至らず、続いて実施した100%入力2回目で倒壊しました。一方、D棟は、C棟倒壊時でも大きな損傷は見られず、100%入力3回目を入力したところ、外壁の1階モルタルおよび内部土壁の崩落、筋かいの折損などの被害を生じ、続く100%入力4回目で倒壊に至りました。写真2に、C棟・D棟に対する、100%1回目加振終了後の試験体の状況を示します。

新築であるC棟の被害から、1981年以前の基準に沿って建てられた住宅に対する耐震補強の必要性が改めて示されました。また、A棟とC棟の実験結果から、ほぼ同一の仕様である建物の場合、経年変化により耐震性能がさらに低下する可能性のあることがわかります。また、C棟とD棟の実験結果から、不十分であっても適切な評価に従い耐震補強を実施すれば、補強した分の耐震性能の向上が得られる可能性の高いことがわかりました。

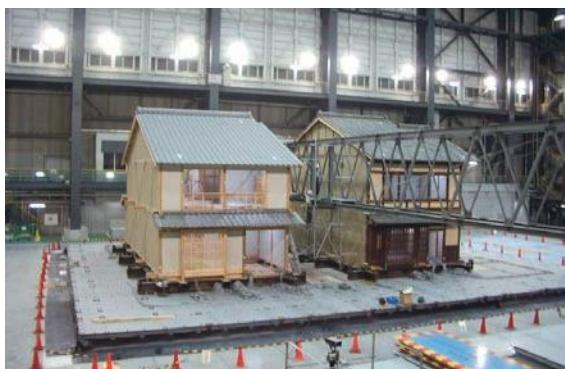
写真3 平成17年度の伝統構法木造建物試験体

平成17年度の実験では、京都市内から移築した既存京町家（以下移築試験体）、および、現行の耐震基準を満たす新しい設計法に基づき設計された新築京町家（以下新築試験体）の2体を試験体として使用しました。移築試験体は、京都市内の現地で部材単位に解体したあと、兵庫耐震工学研究センターで再組立を行いました。また、新築試験体も並行して実験準備棟内で製作しました。試験体製作後、2棟を並べて防護架台上に設置し（写真3）、実験を行いました。試験では、（財）日本建築センター模擬波を主に使用しましたが、一部兵庫県南部地震で記録されたJMA神戸波3成分100%も使用しました。その結果、移築試験体については、加振に伴い土壁のき裂や部分的な崩落、軸組のずれなどが生じましたが、はしご形フレームや荒壁

パネルなどの耐震補強を施することで、JMA神戸波100%にも倒壊しないことが確認されました。また、新築試験体は、全加振を通じ、軸組等に大きな損傷は生じませんでした。実大実験を通じ、提案されている耐震補強法、耐震設計法に基づき適切な耐震設計を行えば、伝統的な構法による木造住宅に十分な耐震性能を与えることが確認できました。

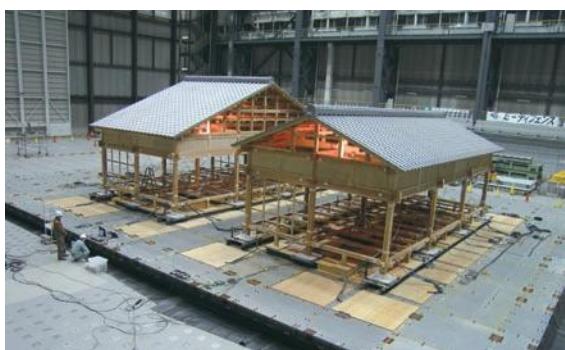
写真4 平成18年度の伝統構法木造建物試験体  
(屋根付き試験体)

平成18年度には、水平構面、偏心、柱脚仕様などの影響を調査する試験体（以下標準試験体）6体、屋根形状の影響を調査する試験体（以下屋根付き試験体）2体の、計8体を使用しました。これらの試験体も、2体ずつ震動台上に設置し、加振実験を実施しています。写真4に、平成18年度の試験状況を示します。これらの実験を通じ、屋根形式や床剛性が建物挙動へ与える影響を把握できるデータが得られました。
