実大6層鉄筋コンクリート建物実験

1970年代に建てられたビルの崩壊現象再現

兵庫耐震工学研究センター 主任研究員 松森泰造

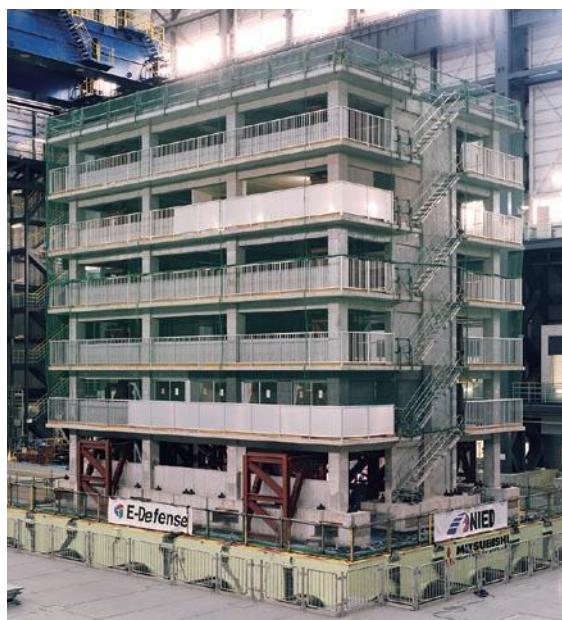
写真1 実大試験体 全景

大特では、E-ディフェンスでRC構造物を対象に最初に実施する実験の試験体として実大6層建物を選択し、2006年1月に加振実験を実施しました。実大試験体の概観を写真1に、試験体の基準階伏図と軸組図を図1に示します。

①E-ディフェンスは現在世界で最も大きい3次元震動実験装置ですが、振動台床面積15m × 20m、試験体の最大許容高さ20m、最大搭載質量1200tonです。これらの制限の下、可能な限り大規模なものとして、試験体は6層（軒高16.2m）、2×3スパン（各階床面積12m × 17m）、総重量約9.70MN（基礎も含む）としました。

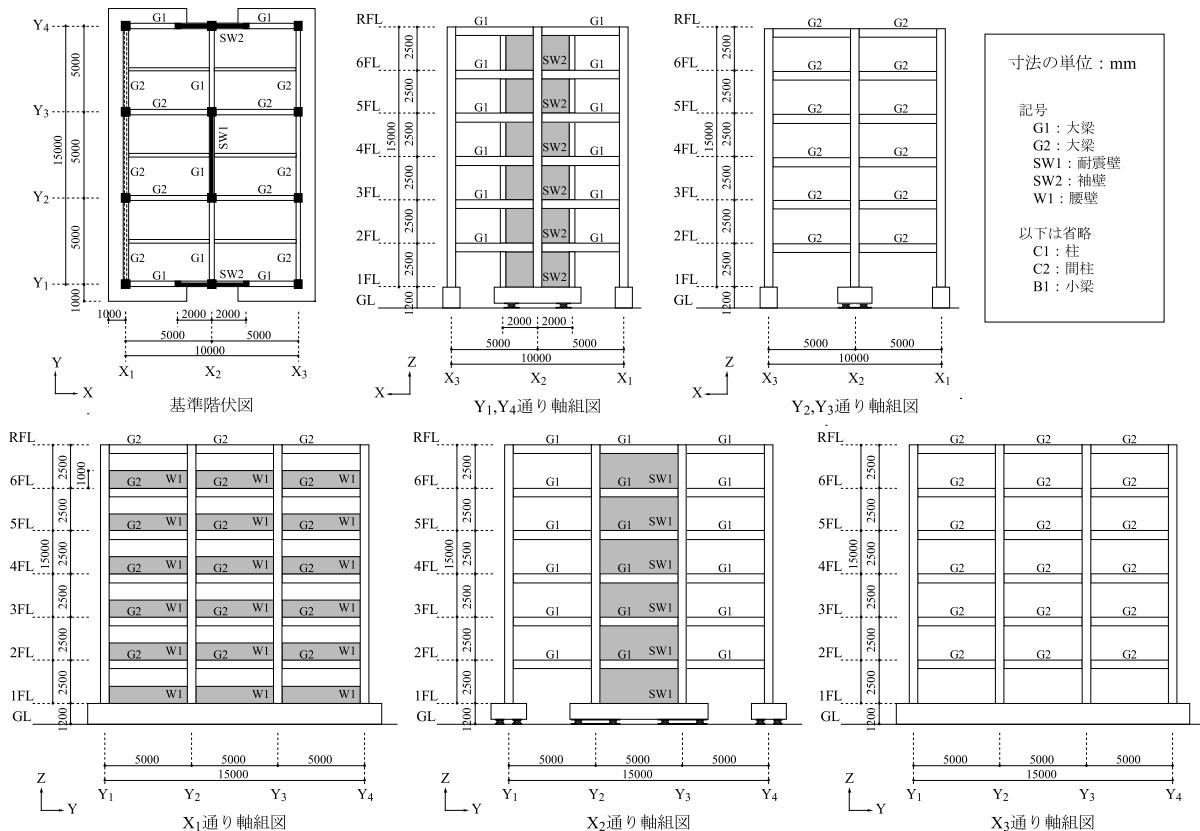
図1 試験体の基準階伏図と軸組図

を得るため、性質の違う複数の構面を混在させ、各構面において異なる損傷、破壊性状が観察できるような計画としました。すなわち、試験体の長手方向(Y方向)は、X₂通りに連層耐震壁、X₁通りに腰壁付短柱を設けました。1978年宮城県沖地震で腰壁短柱のせん断破壊が多く見られ、その教訓から、現在では腰壁の柱際に構造スリットを設けることが多くなっています。本試験体は1970年代建設を想定し、構造スリットを設けることはしていません。

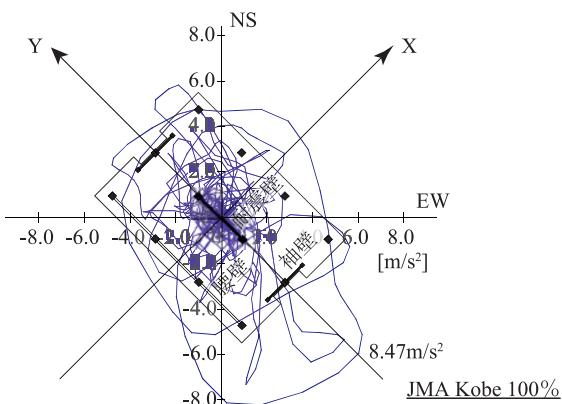
図2 入力加速度のオービット

試験体が最終的に長手方向(Y方向)で破壊に至るよう、原波をZ軸回りに45度水平回転させ、加速度・速度が大きいN45W方向を試験体の長手方向に入力しました(図2)。

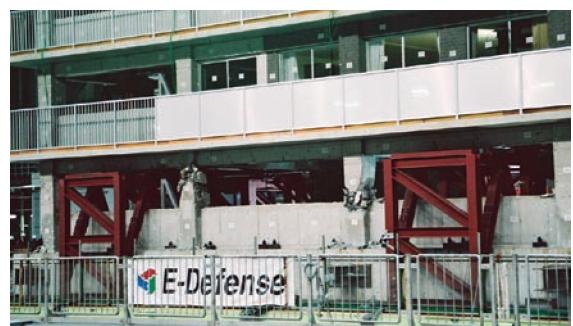
最終損傷状況(X1通り)

左から2番目の柱

右から2番目の柱

写真2 試験体の損傷状況

振幅倍率100%の加振5では、1層の腰壁付短柱2本のせん断破壊が生じました。1層の連層耐震壁でも、斜めせん断ひび割れが進展し、脚部のせん断すべり破壊が生じました。被災度は「大破」で、使用禁止・立入不可の状態でした。最後に行った60%の加振6では、前の加振で破壊した柱、耐震壁の破壊はさらに進行し、それ以外の柱でもせん断破壊、曲げ破壊が生じました。加振後の試験体は、崩壊寸前ですが辛うじて自立している状態でした。

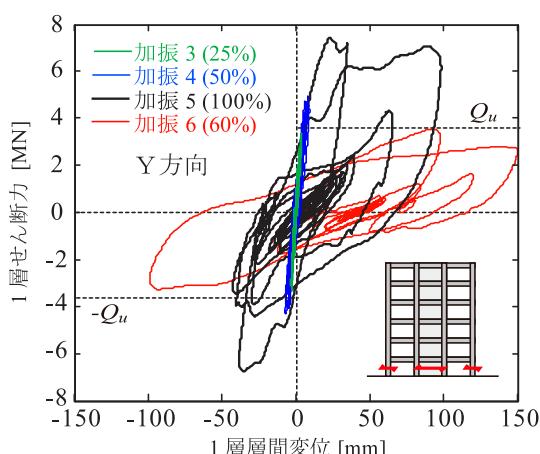
加振実験で得られた1層の水平せん断力(層せん断力)と層間変位の関係を図3に示します。層せん断力は、各階重心位置における応答加速

度と各階質量から求まる慣性力を累加して算出しました。層間変位は、振動台テーブルに対する2階床スラブの下面の相対変位です。

図3 1層の層せん断力ー層間変位関係

Y方向では、1層の短柱と耐震壁がせん断破壊した加振5で2階変位が急増しています。その後は剛性が著しく低下し、地震動の振幅倍率を下げた加振6でも変形が増大する一方です。従って、1層の層崩壊に至ったと判断できます。

1層の最大応答層せん断力は7.41MN（ベースシア係数0.99）に達しています。これは、現行の計算法（仮想仕事法）による保有水平耐力の算定値 Q_u （3.60MN、ベースシア係数0.48）を大きく上回っています。1層の層せん断力がこのように増大したことによって、設計では想定できなかった部材のせん断破壊ならびに1層の層崩壊に至ったと考えられます。

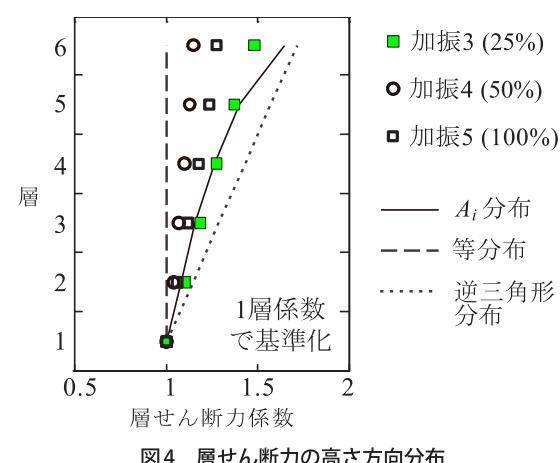
加振3～5について、1層せん断力が最大となった瞬間の各層のせん断力係数（層せん断力をその層より上の重量で除した値）の高さ方向の分布を図4に示します。比較のため、建築基準法施行令に示される地震層せん断力の分布係数 A_i 、保有水平耐力 Q_u の算定時に用いた逆三角形外力分布による形状を重ねて示しています。

図4 層せん断力の高さ方向分布

加振4および加振5では、逆三角形外力分布や A_i 分布とは大きな差があり、むしろ、等分布に近い分布であることがわかります。

外力分布を等分布と仮定して1層の保有水平耐力を再計算すれば4.51MN（ベースシア係数0.60）となり、逆三角形分布の場合と比べて25%程度上昇します。実験の1層せん断力が保有水平耐力算定値を大きく上回った一因は、下層に偏った動的外力分布の影響であると言えます。
