レンガ積み建物の耐震実験

途上国における耐震建物の普及を目指して

防災システム研究センター 研究参事 算輪親宏

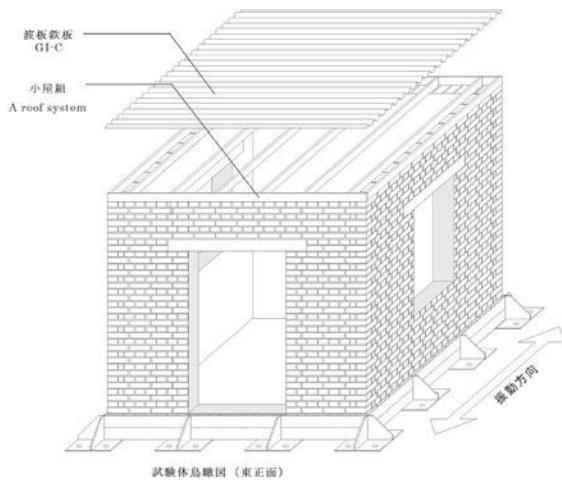
図1 モデルレンガ試験体

モデルレンガ建物は、平面寸法3m × 3m、高さ3mとし、パキスタンから輸入したレンガ(23cm × 11cm × 7cm)を、長辺、短辺を一段ごとに換えるイギリス積みで作成し、壁厚は23cmとしました（図1）。

レンガの接着にあたっては、途上国で一般の民衆が施工することを念頭に置き、砂の多いモルタル（砂セメント比 8:1、水セメント比

100%）を使用し、目地厚は1cmとしました。

本来、パキスタンの施工法でこの建物を作るべきですが、工程の制約から、セメントには日本製の早強セメントを用い、日本の経験ある作業員が施工しました。完成から2週間の養生期間を置き実験を行いました。なお、実験開始時の建物の卓越振動数は30Hz以上でした。

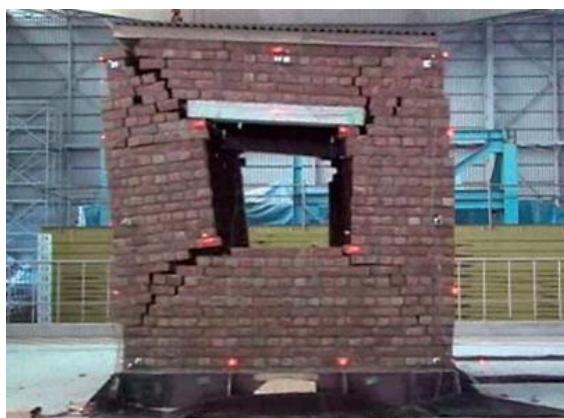
写真1　開口部四隅から広がる亀裂

崩壊実験では、まずBam(100cm/s)で加振したところ、崩壊はしないものの、開口部四隅から亀裂が斜めに大きく走りました。次にJMA KOBE(100cm/s)で実験したところ、写真1、2のように、亀裂が広がり完全な崩壊に至りました。

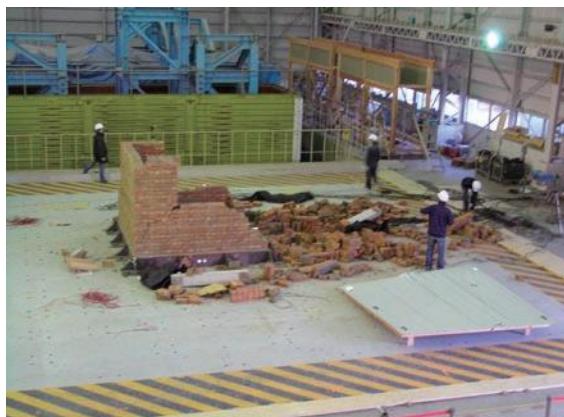
写真2　崩壊したモデルレンガ試験体

今回のモデルレンガ建物は、当初考えていたよりも大きな耐震強度を示しました。この原因としては、①壁厚に対して比較的小さな平面サイズであったこと、②施工が入念であり完成後の養生条件も屋内であったこと、③水平一方向加振であったこと、④建物基礎が振動台に固定されており、地盤沈下・傾斜等が生じない良好な条件であったこと、などが考えられます。
