橋梁耐震実験研究

過去から現在 そして未来へ繋ぐために

兵庫耐震工学研究センター 招へい研究員 中山 学

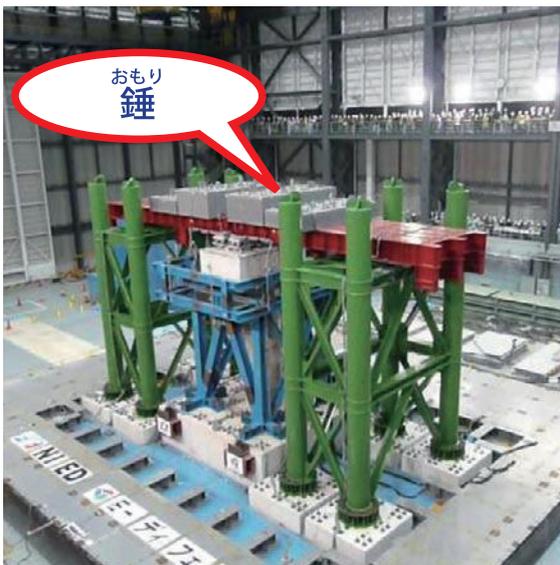
写真1 加振実験全景

その結果と2009年度の実験（予定）について紹介します（写真1 加振実験全景）。

さらに、耐震性でどの程度の余裕があるかを検証するために、**写真1**の「^{おもり}錘」を1.2倍とし、震動台の揺れを1.25倍として揺らせた結果が**写真4**です。

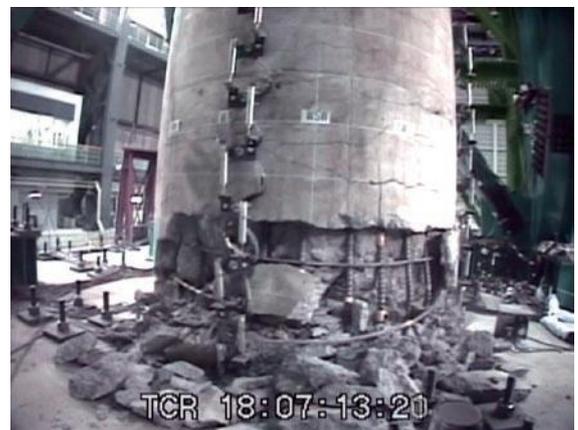
写真2 1970年代建設の橋脚（兵庫県南部地震程度の揺れの後）。橋脚最下部で大きな破壊が発生している。

今までの実験では、まず1970年代に建設された橋脚（阪神・淡路大震災で多くの被害が発生した橋脚）を対象に、橋が杭によって支持されていると仮定して、兵庫県南部地震の際にJR鷹取駅で記録された観測波を震動台に作用させて揺らす実験をしました（実験終了後の写真2参照）。

写真2と比べると、ひび割れが見られる程度の被害で収まっていることがわかります。

写真2～**4**より、現行基準で設計された橋脚では、

- ①兵庫県南部地震と同程度の地震に対しては、ひび割れが発生する程度の損傷で済む
 - ②さらに、1.25倍の揺れの大きさの地震では、1970年代に建設された橋脚が兵庫県南部地震と同じくらいの揺れで受ける被害と機能低下は同程度であろう
- ということがわかりました。

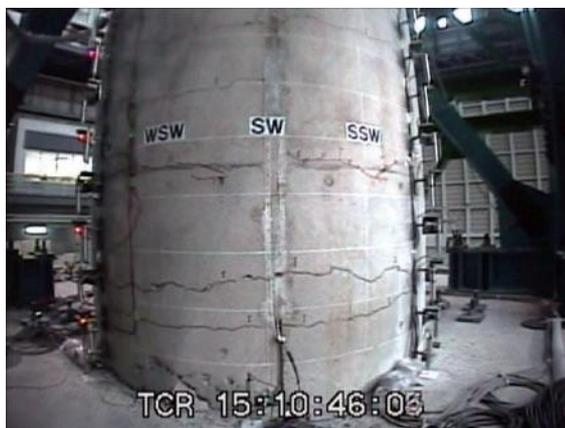
写真3 現行基準の橋脚（兵庫県南部地震程度の揺れの後）。大きな被害は見られず、軽微な補修をすれば使用可能。

次に、兵庫県南部地震による被害を教訓として改訂された現行の基準で設計された橋脚を同じように揺らせてみました。その結果が**写真3**です。

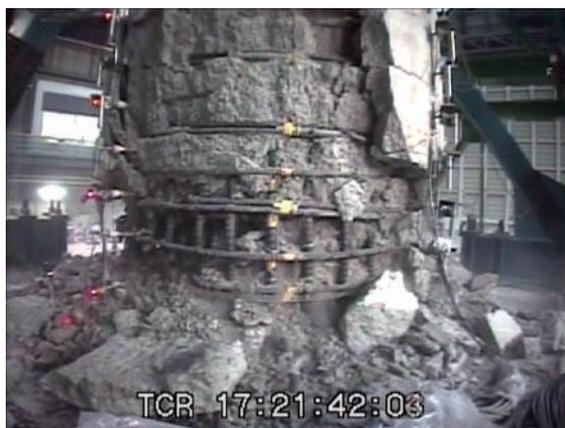
写真4 現行基準の橋脚（余裕検証後）。現行基準では、以前の基準よりも多くの鉄筋が使用されているので耐力の向上がみられる。錘を1.2倍とし震動台の揺れを1.25倍として2回揺らせた結果、内側のコンクリートが鉄筋より外へ割れ出た。
