長野県北部地震と平成23年豪雪による複合災害発生状況

地震によって多発した雪崩災害

雪氷防災研究センター 上石 勲・本吉弘岐・石坂雅昭

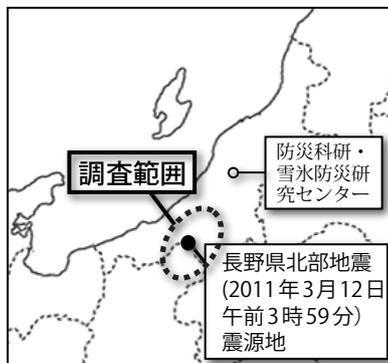
図1 長野県北部地震震源地と調査範囲

東日本太平洋沖地震の約半日後、3月12日午前3時59分に長野県と新潟県の県境付近を震源とするマグニチュード6.7の地震（以下長野県北部地震）が発生しました。地震は雪が大量に積もっている時期に発生し、雪との複合災害を広域的に誘発しました。このような状況はこれまで記録に残っていません。防災科研では長野県北部地震発生直後から現地に入り、特に地震によって発生した雪崩の状況について調査を行いました（図1）。

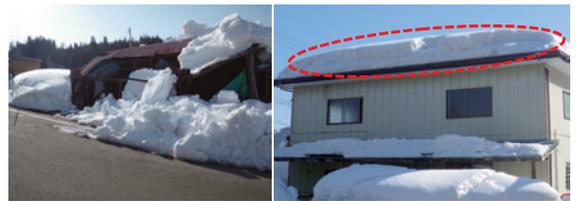
図2 長野県北部地震によって落下した屋根雪（長野県栄村）

多くの家屋では冬の間に数回の雪下ろしをしていたので、地震の発生時には屋根に大量の雪は載っていませんでしたが、図2に示すように屋根に雪が残っていた一部の建物では、屋根雪が崩落している状況も見られました。また、避難所までの移動やライフラインの復旧作業などには雪による影響があったようです。

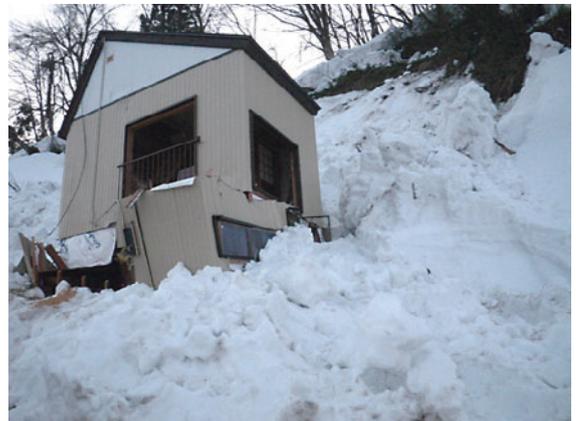
図3 地震による雪崩によって被災した建物（新潟県十日町市）

長野県北部地震では多数の全層雪崩や表層雪崩が発生し建物や道路など被害を与えました（図3、4）。

条件ではありませんでしたが、現地での積雪の強度測定などの調査から、斜面の積雪に地震動が働くことにより積雪が破断し、雪崩が発生したことが分かりました。

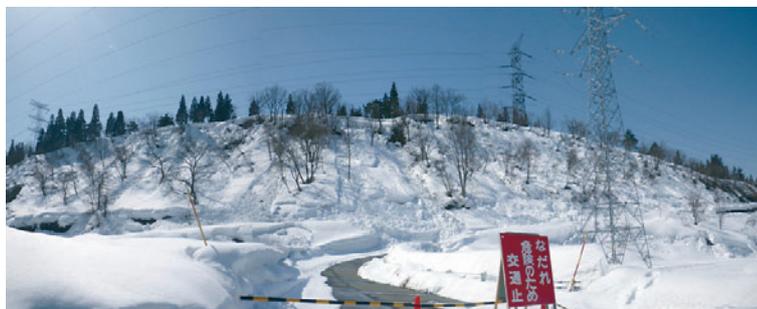
図4 地震によって発生した表層雪崩による道路通行止(新潟県十日町市)

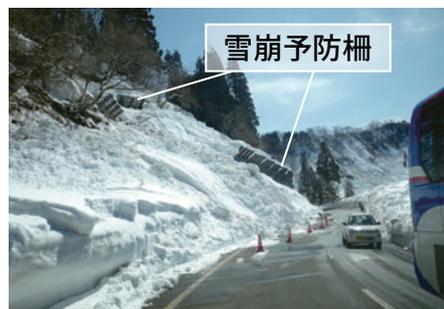
図5 雪崩予防柵上部斜面から発生した雪崩が道路を埋めた状況(新潟県十日町市)

通常雪崩が発生しないような勾配の緩やかな斜面や雪崩予防柵が設置してあるところからも雪崩が発生し、道路を一時通行止めになりました(図5)。また、地震によって崩壊した土砂と積雪が同時に流れ、通常の雪崩よりも長い距離を流下して、大量の雪と土砂が道路を埋める被害も発生しました(図6)。さらに、地震によって発生した雪崩が川を塞ぎ、上流の水がダムのように水位が上昇している状況も見られました。

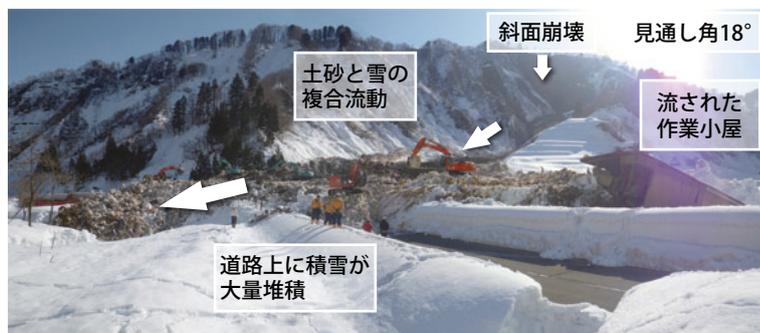
図6 地震によって発生した土砂と雪の混合流による被害(新潟県津南町)

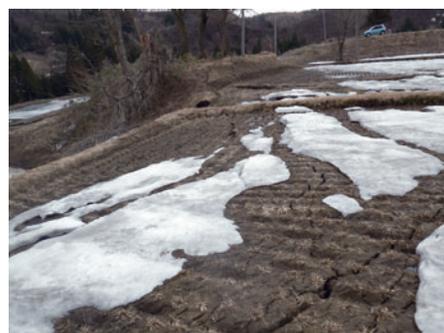
図7 融雪後に確認された地面のクラック(長野県栄村)

融雪後の調査では、雪の下から地面の割れ目が確認され、一部では水田の耕作ができないなどの状態であることも判明しました(図7)。
