平成27年9月関東・東北豪雨による常総市の洪水氾濫 ハザードマップを有効に利用しましょう

水・土砂防災研究ユニット 総括主任研究員 中谷 剛

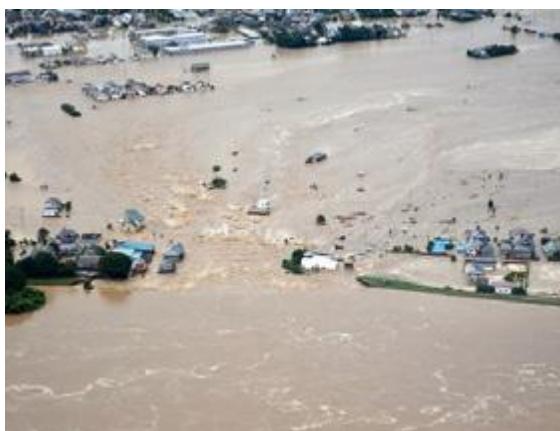
常総市内の破堤による浸水
(10日午後5時頃、鬼怒川左岸から常総市内方向に撮影)

この大雨により鬼怒川の水位が上昇し、10日の11時46分に茨城県常総市内の左岸堤防を越水しました。その後堤防を洗掘し12時50分頃に堤防が決壊し氾濫水が一挙に市内に流れ込みました¹⁾。

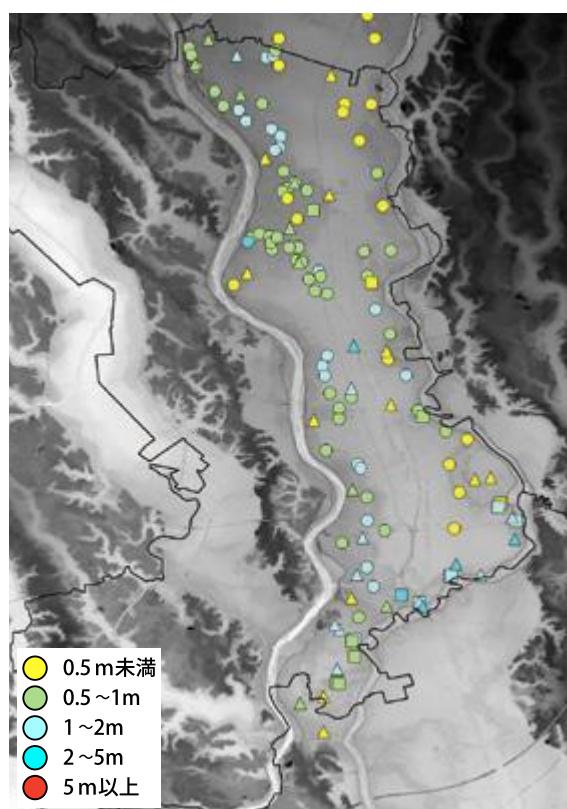
査です。京都大学防災研³⁾や東京大学⁴⁾も同様な調査をしており、それらの結果も合わせて図1に示しました。この地域は鬼怒川と小貝川に挟まれた低平地で、市の北部から南部に向かって緩やかな勾配となっており、東西方向には、鬼怒川と小貝川沿いの住宅付近の標高が高く、市の中央部が低くなっている地形特性のため、浸水範囲は常総市の洪水ハザードマップとよく一致しています。

図1 洪水痕跡調査による浸水深
(○は防災科研、△は京大防災研、□は東大の調査)

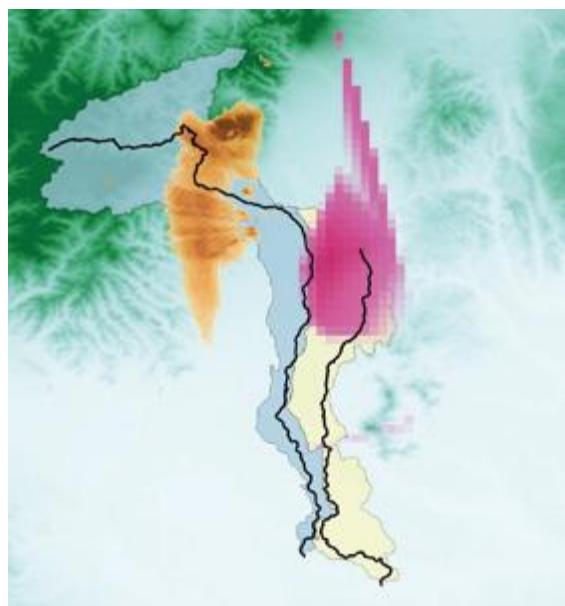
1986年8月の台風10号による豪雨⁵⁾で小貝川が決壊した時も、常総市は浸水被害を受けています。当時の被災経験から、今回も鬼怒川ではなく小貝川の氾濫を心配していたとの声が多く聞かれました。図2に、1986年と今回の大雨で総雨量が300mmを超えた地域を示しました。1986年には小貝川流域（右側の流域）に300mmを超える大雨ありました。今回は鬼怒川流域（左側の流域）に大雨があったのです。被災体験は辛いものです。その時の経験が強く記憶に残り、原因となった気象状況等についてはあまり記憶されません。そのことが、過去の災害伝承の活用を難しくしていることの一因になっていないでしょうか。

図2 1986年と今回の大雨で総雨量が300mmを超えた地域
(1986年は小貝川流域、2015年は鬼怒川流域で大雨が降った)
