# 鉄筋コンクリート建物骨組みの高耐震化技術に関する研究

兵庫耐震工学研究センター 特別技術員 土佐内 優介

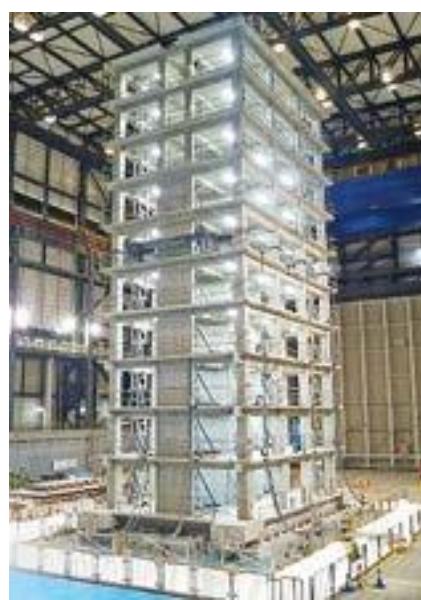
写真2 試験体外観

実験で使用した試験体（写真2）は、10階建て鉄筋コンクリート造建物試験体（平面形状は $13.5\text{m} \times 9.5\text{m}$ 、高さは $27.45\text{m}$ 、建物試験体の重量は約 $1,000\text{t}$ ）です。長辺方向は柱と梁で構成される純フレーム構造、短辺方向は1階から7階に連層耐震壁を持つフレーム構造です。試験体の高さ（ $27.45\text{m}$ ）は、これまでにE-ディフェンスで実験を実施してきた試験体の中でも最大で、震動台実験に用いられる実大規模建物試験体としては、世界最大規模の高さです。

従来工法の実験では、基礎すべり構法の実験では見られなかった骨組の損傷が見られ、基礎すべり構法による建物骨組みの損傷低減効果が確認できました。今後は実験で得られたデータの分析を進めていき、建物の高耐震化を目指します。
