ため池堤体の耐震安全性に関する実験研究 ため池の漏水・決壊による事故を未然に防げ

地震減災実験研究部門 主幹研究員 中澤 博志

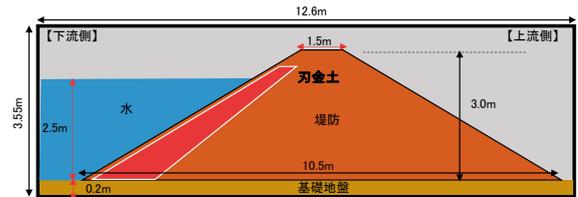
図1 前刃金工法断面図

さて、Eーディフェンスの地元兵庫県内に目を向けると、ため池は約3.8万か所を数え、全国一の数を誇り、同時に改修対策が必要な箇所も多いのが現状です。ため池改修は、図1に示す刃金土（はがねど）という粘土によって遮水する前刃金（まえはがね）工法が一般的ですが、兵庫県内では、現場条件等により前刃金工法の採用が困難な場合に限り、図2に示す様に、遮水シートを使った遮水シート工法を採用する事例が増えつつあるのが現状です。しかし、今のところ堤体の耐震性能は十分に調べられておら

今回の実験では、写真1に示す土槽という2基の鋼製容器内に、前刃金工法と遮水シート工法による堤高3mの堤体をそれぞれ造成し、上流側に貯水しました。実験断面は、図1と図2にそれぞれ示した通りです。平成28年3月17日(木)に、一定間隔と振幅の規則的な正弦波による加振を加速度150galで行い、翌3月18日(金)には加速度400galによる正弦波加振を行いました。加振時の堤体挙動のデータ取得を行うとともに、堤体の損傷度の把握のため、3Dレーザー計測やひび割れ観察を詳細に行った結果、興味深い結果を得ることができました。

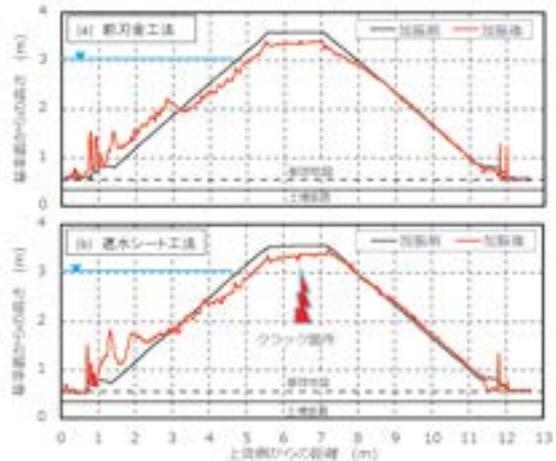
図3 加振前後の堤体変形量の比較

この結果からも分かるように、湛水する上流側の締固めは極めて重要です。図3に堤体の加振後の変形状況を示しますが、上流側は下流側に比べ飽和度が高く、加振時に変形が生じやすいため、締固めにより堤体を強化しておく必要があるのです。

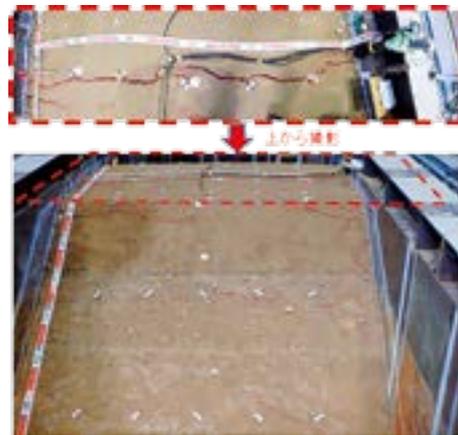
写真2 遮水シート工法による堤体のひび割れ

実験後に撮影した遮水シート工法の堤体天端のひび割れ状況を写真2に示します。遮水シート工法では、天端に幅10mm程度の比較的大きな亀裂が確認されました。一方、前刃金工法では、細かい亀裂が生じたのみでした。冒頭でも述べましたが、ため池とは、「水を蓄える人
