# 新潟福島豪雨災害に思う

総合防災研究部門 部門長 中根和郎

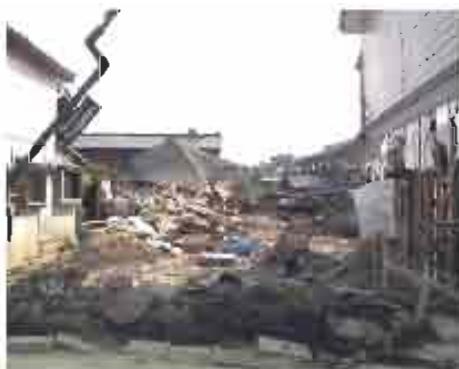
写真1 新潟県中之島町中之島の刈谷田川破堤地点付近の倒壊家屋

平成16(2004)年7月12日深夜から13日に掛けて、新潟県の三条市や長岡市などの中越地方を中心に日雨量300mmを越える記録的な大雨がもたらされた。このため、信濃川支川の五十嵐川、刈谷田川等の中小河川が越水・破堤し、新潟県下で死者15名、重軽傷者3名の人的被害が発生した。住家の被害は全壊70棟、半壊5,354棟、床上浸水2,141棟、床下浸水6,118棟（表1、消防庁9月10日現在）に達した。死者の多くは70歳以上の高齢者の溺死によるもので、災害弱者への地域住民の支援が改めて問われる結果となった。今回、被害を大きくしたのは住宅地近傍の河川堤防が破堤したことによるもので、住宅地へ濁流が流れ込み、低地の浸水深は2mを越え、家屋を全半壊させた（写真1）。水が引いた後には細かい泥が壁の上に30~40cmも堆積した。水を含んだ泥は重く、へばりついて、その除去に多大の労力が費やされた。

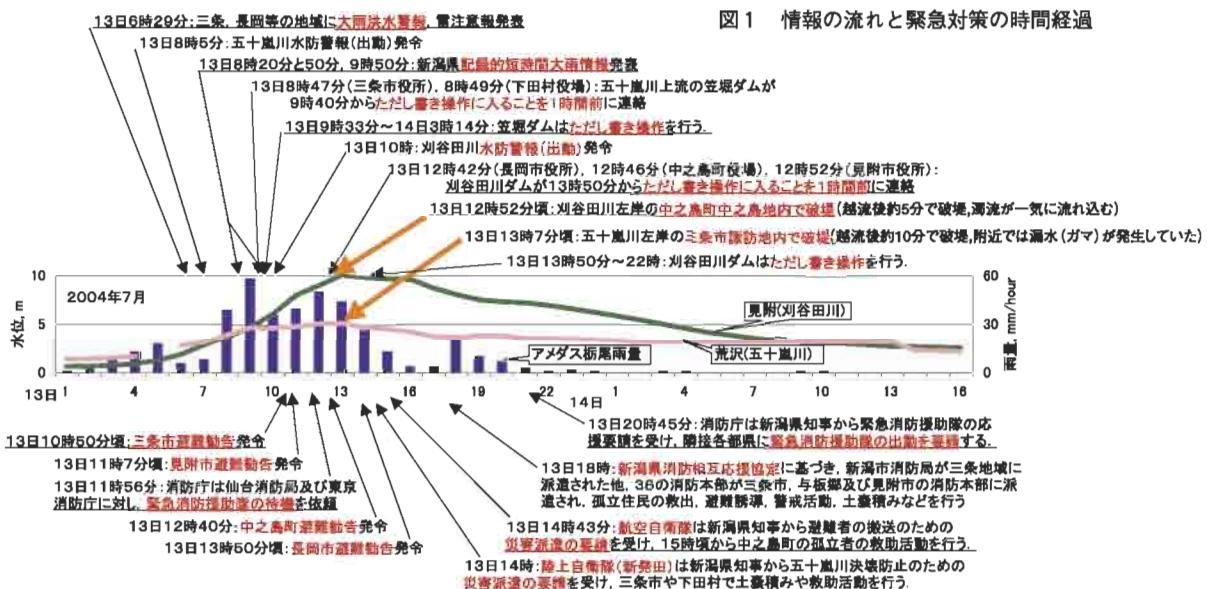
図1 情報の流れと緊急対策の時間経過

一方、新潟では情報の発信・伝達、災害弱者に対する地域の救援・救助等多くの問題が重なり合って多数の人的被害が発生してしまった。この地域の災害情報がどの時機に発信され、それらを基にどのような緊急対策が取られたかを調べ図1に整理した。このような情報を災害毎に整理し、共有化することにより、今後の地域防災情報の発信と、緊急対策を検討する参考にしたいと思っている。
