# 木造住宅の倒壊実験

## —E—ディフェンス—

流動研究員 箕輪 親宏

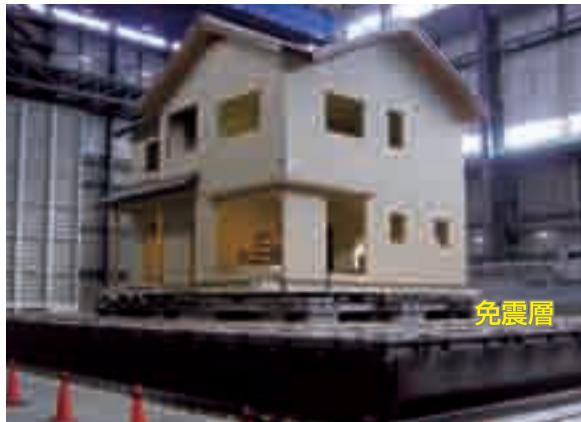
図1 免震住宅

この木造住宅は免震住宅として作られていましたので、完成式実験の損傷修復後の振動特性を調べた後に、免震性能を調べる実験を行いました。この実験の入力波として、昨年2004年10月に起きた中越地震における川口町の気象庁の記録を使い、実験しました。このとき、図1の架台と基礎の間の免震層は60cm以上動きましたが、木造住宅には損傷はみられませんでした。

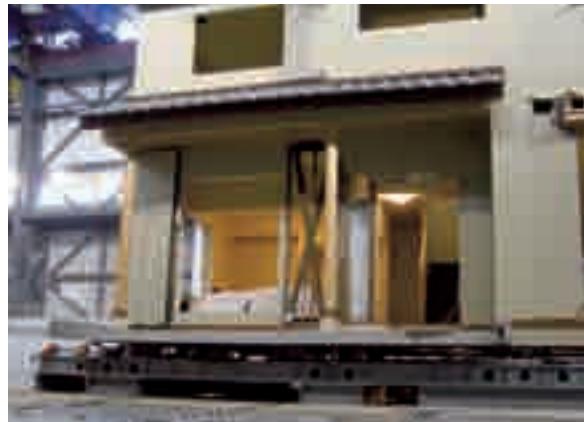
図2 J R鷹取1回目の破損

次に免震層を固定し、普通の木造住宅として、この木造試験体の耐震限界をみるための実験を行いました。まず、阪神大震災で震度6の地域で記録された神戸海洋気象台の波形を3方向で入力しましたが、倒壊せず、木造住宅の損傷は1月の完成式のときのそれとほぼ同じでした。次に震度7の地域で記録されたJR鷹取駅の波形を3方向で入力しました。この加振で図2のように1階の壁が剥がれ落ちましたが残留変形はほとんどみられませんでした。引き続き同じ波形で加振すると図3のように破損が進み、残留変形が大きく生じましたが、倒壊は免れました。結局、この波形の3回目の加振で図4の

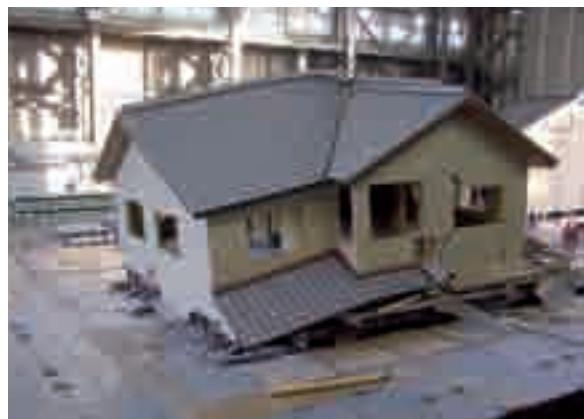
図4 J R鷹取3回目の加振で倒壊

通り倒壊しました。この木造住宅は現在の耐震設計で建設された住宅です。この実験から現在の耐震設計法で建設された木造住宅に阪神大震災クラスの震度7が襲来すると、壁が破損し落ちるような被害が生じるが、倒壊することは無く、同じ震度7を更に受けると倒壊する恐れがあると推定されます。

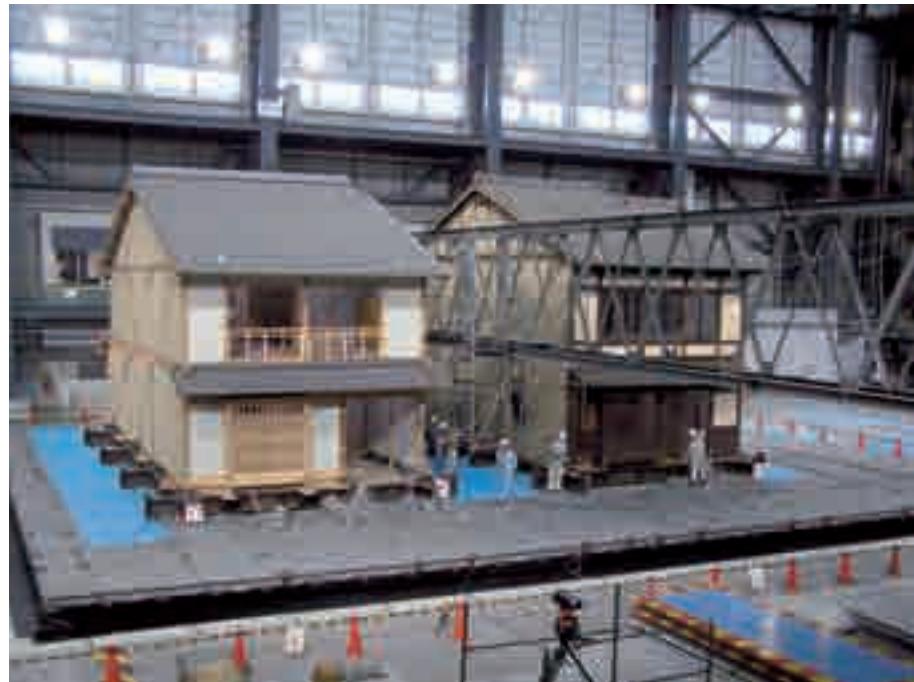
図5 伝統木造住宅の実験

「伝統木造住宅」の実験では昭和7年に京都に建られた町家と、これとほぼ同型の新築町家の計2棟を図5のように同時に震動台に載せ、設計用地震波と阪神大震災神戸海洋気象台の3方向の記録波を用い耐震性を調べました。

図5の中央の鉄骨フレームは変位計測のために設置されたものです。

壁が落ち、東がずれましたが、震度6に京町家が耐えることが確かめられました。倒壊はさせませんでした。

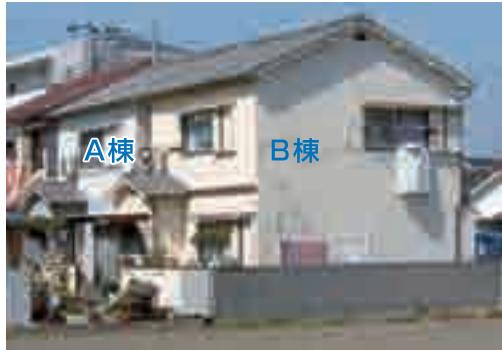
図6 移築される明石市の住宅2棟

平成17年2月、兵庫県内および近傍で築20年から50年の木造住宅の提供を募りましたところ、ほぼ200件の応募がありました。この中から移築工事のための作業スペースを確保できる見通しがあり、ほぼ同一仕様、同一建設年の2棟を選定しました。選定された物件は、兵庫県明石市に昭和49年に建設された在来木造軸組構法2階建て住宅2棟です。外観を図6に示します。一部に軽微な改修等があるものの、両住宅（A棟、B棟と呼ぶことにします）はほぼ同じ間取りです。この建設年代の典型

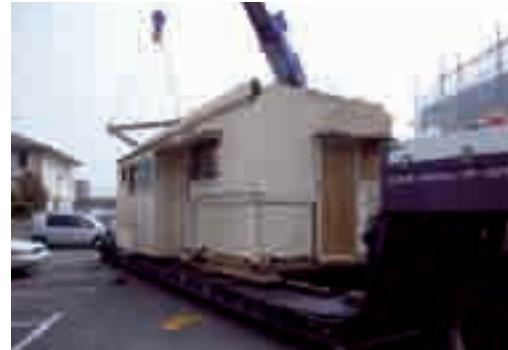
図7 移築作業

的な木造住宅のひとつといえます。この住宅を各々4つに分割し、Eーディフェンスに移築しました。

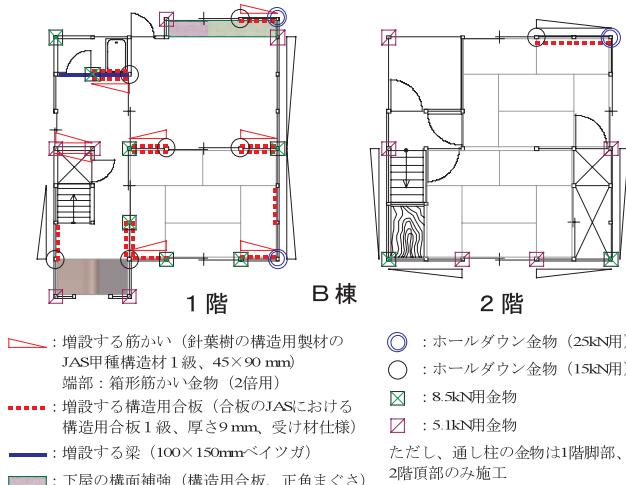
物を使うことにしました。これは昨年改訂された「木造住宅の耐震診断と補強方法」(国土交通省住宅局監修、日本建築防災協会発行)に基づくものです。補強の場所を図8に示します。これによりB棟1階桁行方向の保有耐力は約79KNに上がり、保有耐力と必要耐力の比は1.57と、一般的な耐震補強の比率になりました。なおA、B両棟とも屋根重量約11t、2階重量約15tです。

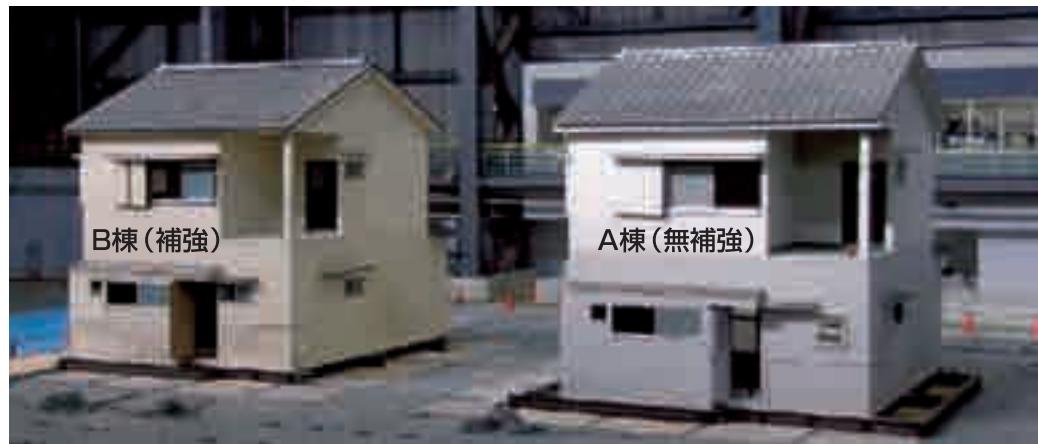
図9 震動台上の移築住宅補強住宅と無補強住宅

このA棟、B棟を震動台に図9の通り設置しました。実験には「木造住宅の倒壊実験」のところで述べたJR鷹取の3方向の波を使いました。この入力に用いた加速度波形を図10に示します。

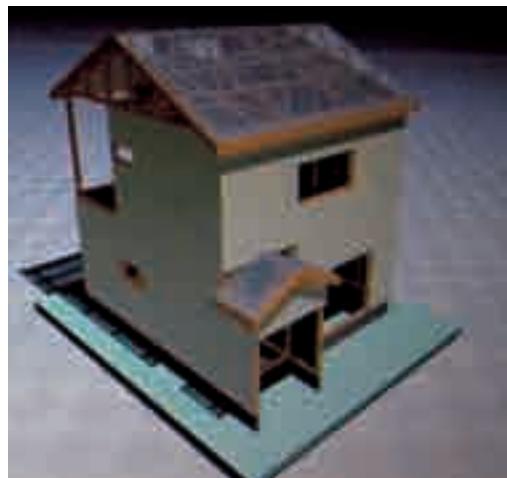
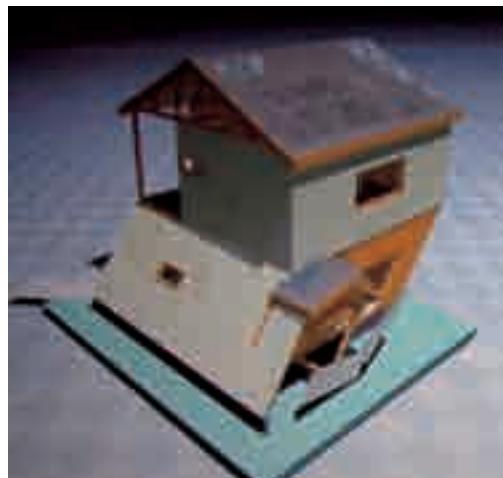
図11 事前説明会で見せたコンピュータシミュレーション

実験に先立ち、コンピュータシミュレーションを行いました。コンピュータに入力する建物の力学的数値は過去3年間に準備実験として行ってきた木造フレームの振動台倒壊実験から推定した値を使いました。計算結果は入力

振幅、建物重さを換えると変わります。図11にコンピュータシミュレーションの図を示します。このコンピュータシミュレーションからこの入力波でA棟が倒壊し、B棟が残るだろうとの推定結果を得ました。しかし、実験担当者は皆、最後までシナリオ通りになるか不安を抱いて実験に臨みました。

B棟（補強）

A棟（無補強）

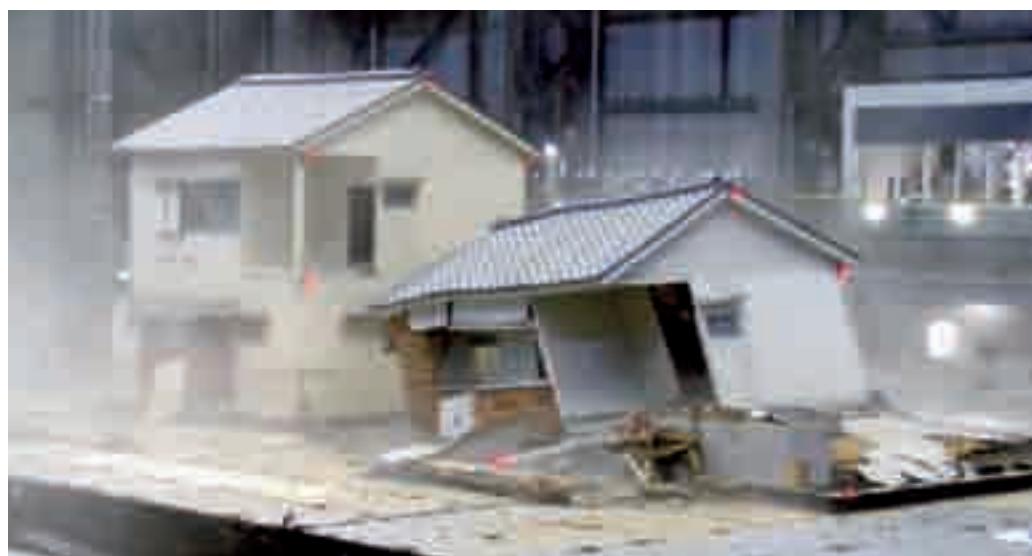
図12 実験で倒壊する無補強のA棟

実験ではコンピュータシミュレーションの通り、無補強のA棟がB棟の方向に倒れました。その後、補強した

住宅B棟を先の実験の60%の大きさで加振しましたが、被害が大きく進むことはなく、次に100%で加振して倒壊させました。崩壊型はA棟と同じでした。
