大涌谷地表変動および地温調査

山口 真一・高田 雄次・竹内 篤雄

京都大学防災研究所

Fluctuations of Land Surface and Underground Temperature in the Owakudani Landslide Area

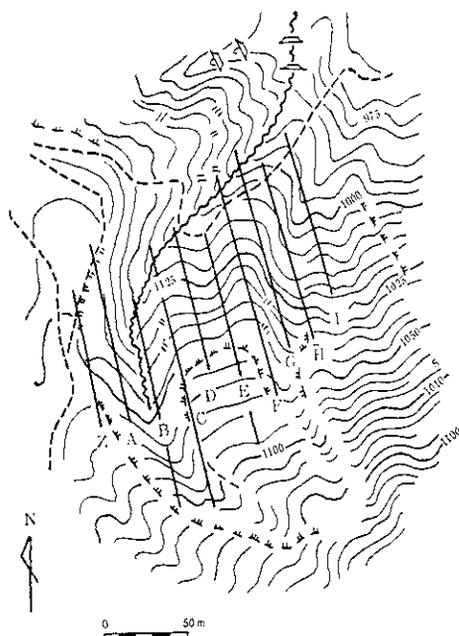
図一1 大涌谷調査地略図および測線

木杭の一部を利用した。調査地は表面の土砂、砂礫の流亡・崩壊現象いちじるしく、観測用木杭の倒壊・流失等によって測定がしばしばさまたげられたが、多数の観測用木杭を設置することによってこれを補った。木杭は図一1に示すようにそれぞれ20~30 m 間隔で南北方向に測線Z—Iを設け、各測線上に20 m 内外の間隔で木杭を設置した(図一2、図一3)。木杭の流失、倒壊などによりこれを補充する場合は、なるべく倒壊以前とほぼ同じ位置に設置しなおした。

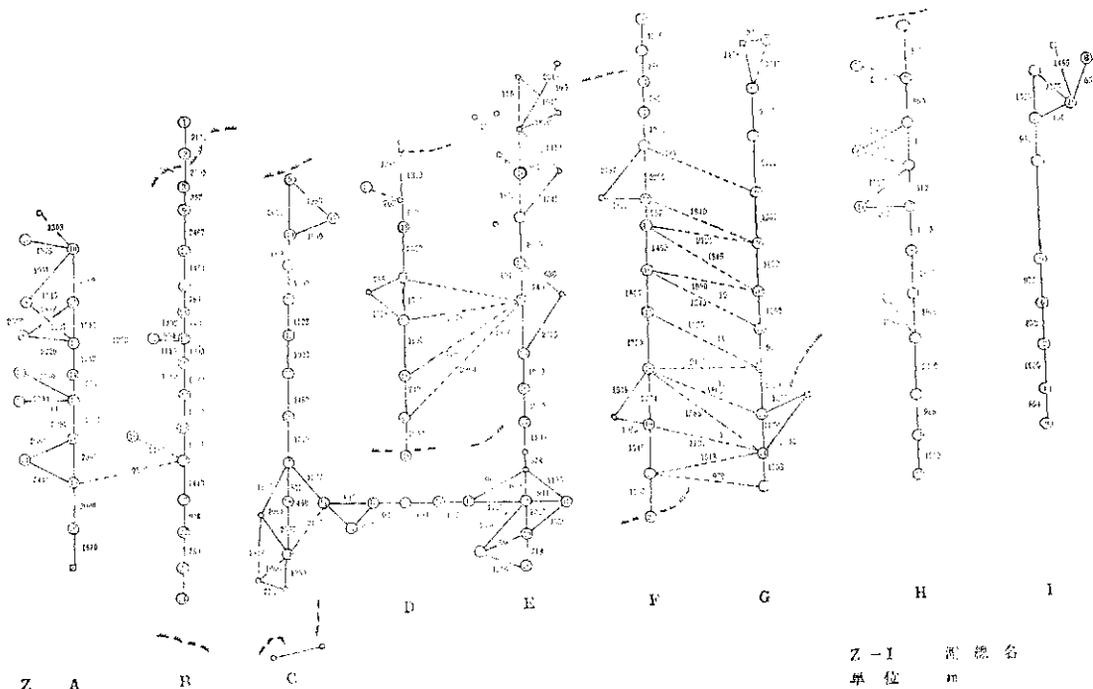
図一2 1963年2月観測杭設置位置と杭間隔

1963年2月および1964年11月以前においては、木杭の倒壊はなほだしく、多数の木杭を再設置したため、前回の測定値との比較に不都合を生じた。そのため、a) 1963年2月、木杭を多数補充設置した直後の測定値およびb) 1964年11月、木杭を多数補充設置した直後の測定値の2回の値をそれぞれ基準距離とした。

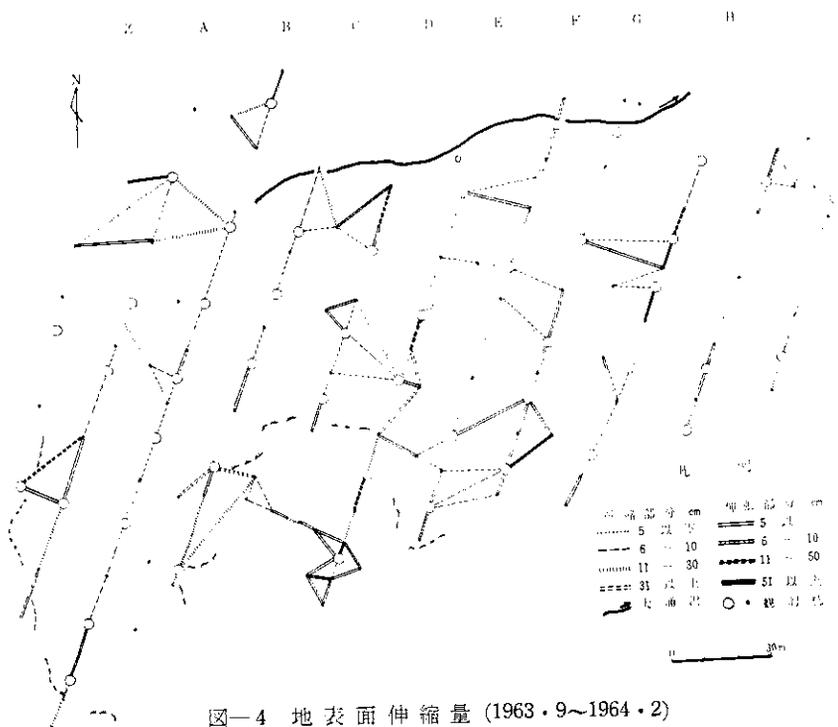
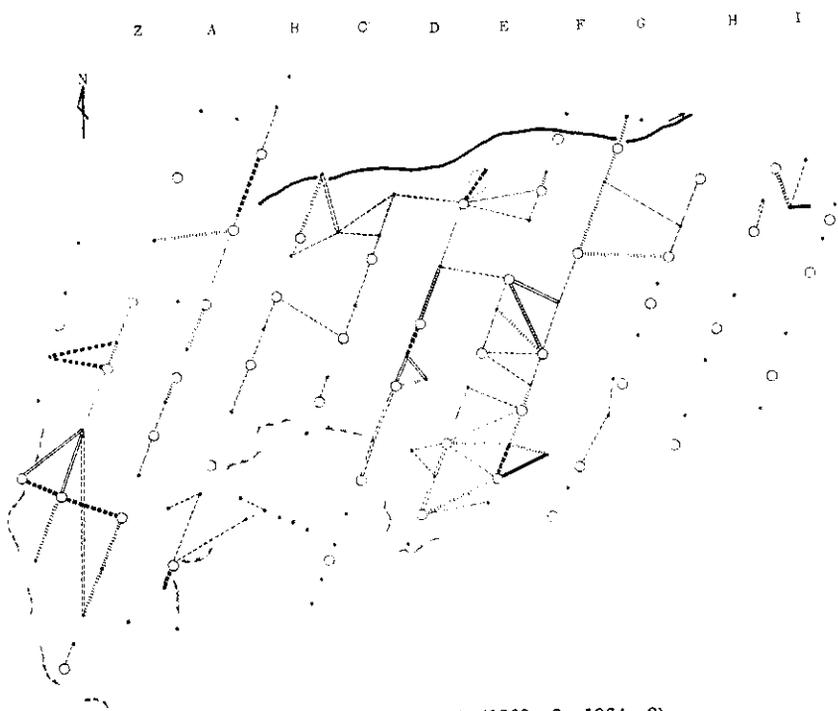
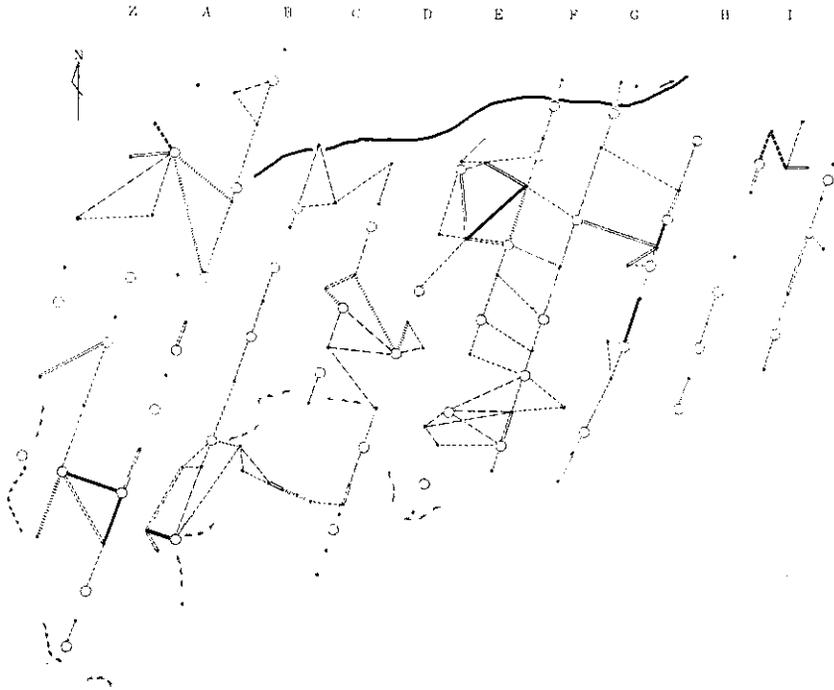
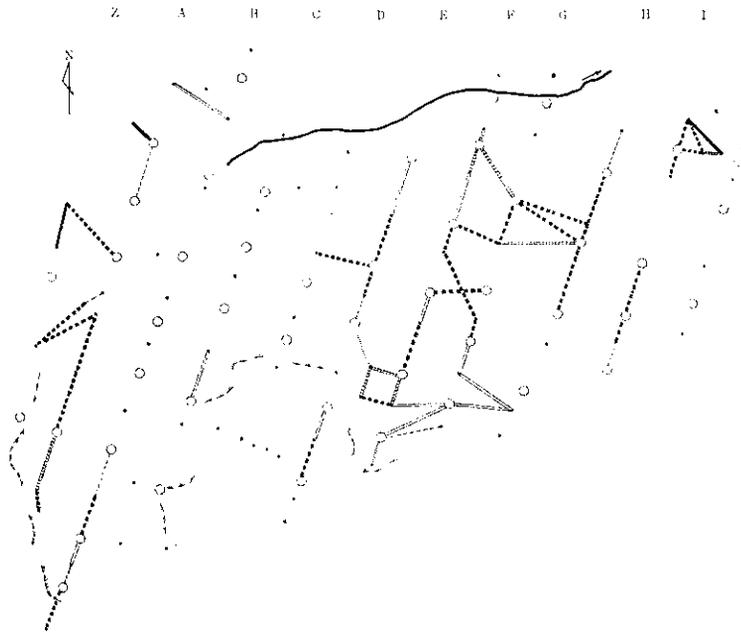
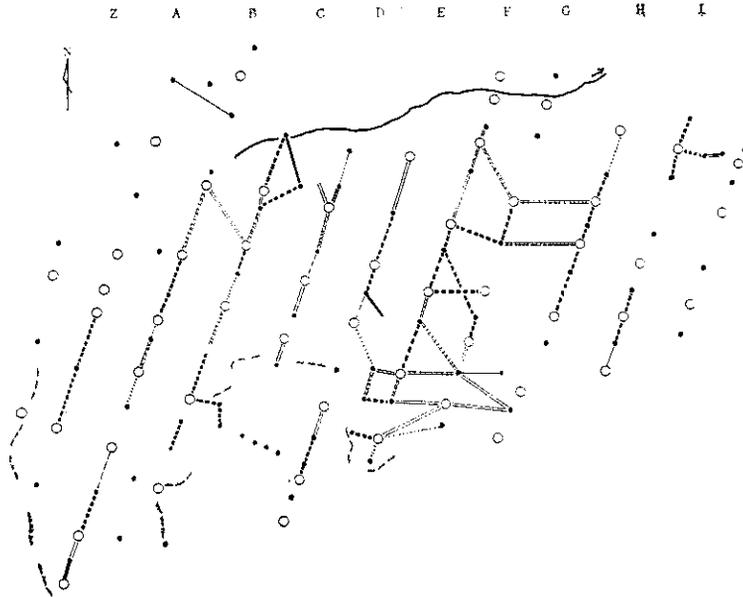
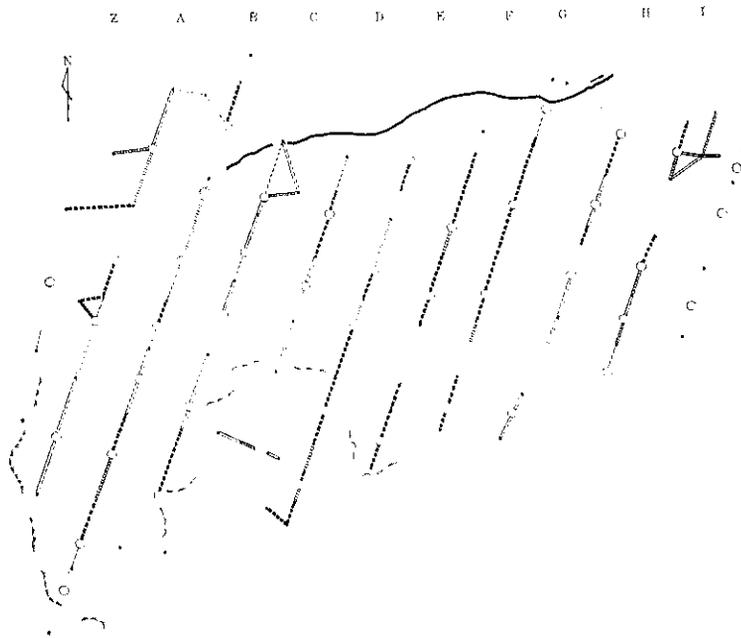
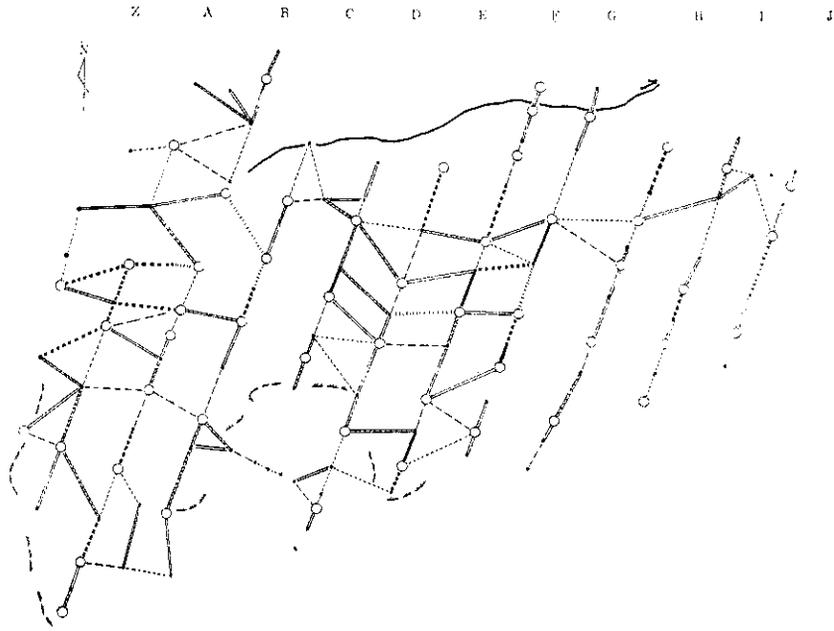
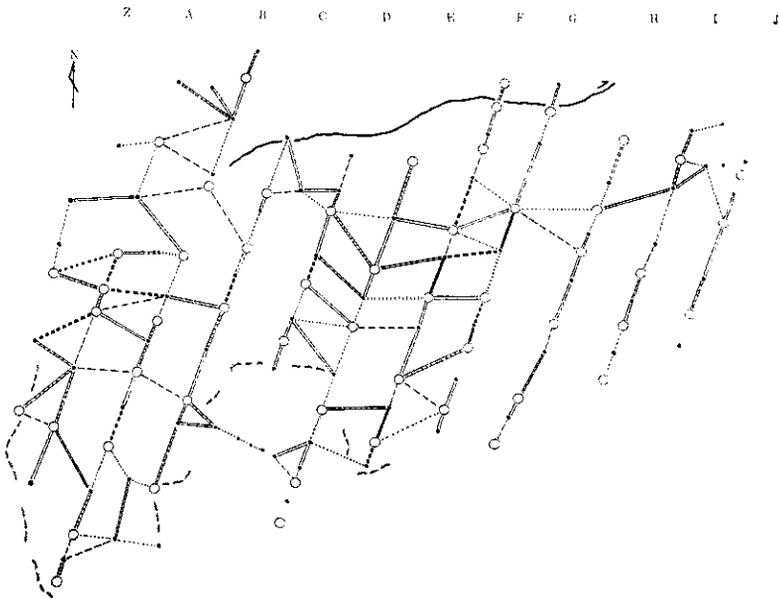
測定の結果得られた杭相互間の伸縮量について伸びの部分、縮みの部分をそれぞれつぎのような段階にしたがって分け図—4～図—11に示した。

縮小部分	伸張部分
5 cm 以下	5 cm 以下
6~10 cm	6~10 cm
11~30 cm	11~50 cm
31 cm 以上	51 cm 以上

記号を記入してない木杭間は、欠測部分、観測資料不良な部分、木杭間相互の変動量 0 の部分である。また数年の観測経験から、大涌谷においては 5 cm 以下の変動量は、これを測定誤差の範囲内のものとして理解するのが妥当と考える。

図—4～図—11は木杭間相互の歪の状態を示すもので

ある。この図面の南北方向の伸び量が大きな部分のうち、特に伸び量 11 cm 以上の部分を取り出して表にすると表—1 が得られる。3年間連続して変化した部分を見ると、測線 C・D・H・I 以外の測線では、いずれも斜面上半部に相当する部分（表の右寄り）に集中している。このうち A 12~14・15~18~19, C 12~13~15, F 16~17~18・19~20~21 は特に変動がはげしい。

a) 1965年3月測定の結果、前年と比較してB・C測線南部の斜面では40 cm内外の伸びがみとめられた。

b) F測線北部では、1964年10月までは縮小する傾向にあったが、その後伸張して30 cm以上の変化が記録された。

c) A測線12・13・14の西側とZ測線との間に、1963年以降長さ20~40 m、ほぼ南北方向のクラックが発生し次第に拡大しつつある。A・X測線地帯の動きはこのクラック発生の影響によるものと考えられ、1965年3月までに最大50 cmもの伸縮量が記録された。

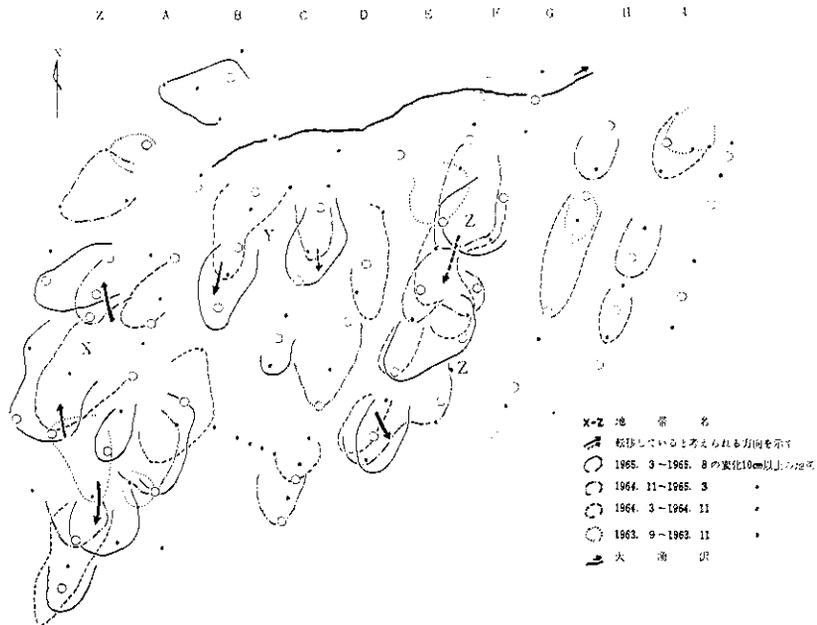
図-12 地表面伸張地帯の転移—伸び10 cm以上の地帯 (1963~1966)

表一において矢印を付してあるのは、これら表面の変動地帯の移動方向あるいは拡大方向を矢印によって示したものである。この様相を平面図で示したものが図-12である。この調査と、図面では南北方向の伸縮の様相のみが表現されがちなため、図-12では伸びの地帯の分布が一般に南北方向に細長く分布する傾向がみとめられる。しかし実際には東西方向の拡がりも考えられる。

図-12にあらわれた変動のはげしい地帯はつぎの3つの地帯である。

X地帯; 測線 A 14~15~18~19

測線 B 17~18・20~21

測線 C 18~24

Y地帯; 測線 C 10~11~12~13

Z地帯; 測線 F 13~14~15・17~18~19

これら3地帯の変動の経年変化の方向をみると図-12の矢印方向が一応予想され、これによっても伸張部分の転移の様相の一端を知ることができる。

X地帯は、1963年B18周辺にみられた伸びの地帯が、1964年にはA18、さらに翌年A15周辺へと転移した。1964年以降はクラックの発生により、北東方向への伸びがいちじるしく大きくなっている(最大50 cm)。

Y地帯、高温と噴気による風化作用のため、C15の東部が局部的に陥没し、それが周囲に漸移したために伸張地帯が南方向(斜面上方)へ約20 m転移した模様である。この現象は地質構造の調査資料とも対比すると一層興味ある関係がうかがわれよう。

Z地帯、F13~14・17~18・19~20間の小部分が僅かに伸張していたが、いずれの地点も2年後は伸張地帯が東側のG測線寄りに面積を拡大している。F19、G14地点では噴気ますますはげしく、これらの熱作用によって斜

面はますます不安定化し、G14付近の噴気孔北側にはクラックが発生し、地熱によって変質した地塊が崩壊寸前にある。

Extension of the land surface is found in the zones marked with X, Y and Z, and there are recognized transferences in the upper (southern) and lateral (western) direction (shown with arrows in figure 12).

図—12において示した伸びの地帯と、図—20に示す高温地帯を対比させると図—21が得られる。地表面の伸びの地帯と高温地帯はいずれも大体よく一致し、これは高温による基盤の変質と地表面の伸縮現象が相互に関係あることを示すものであろう。

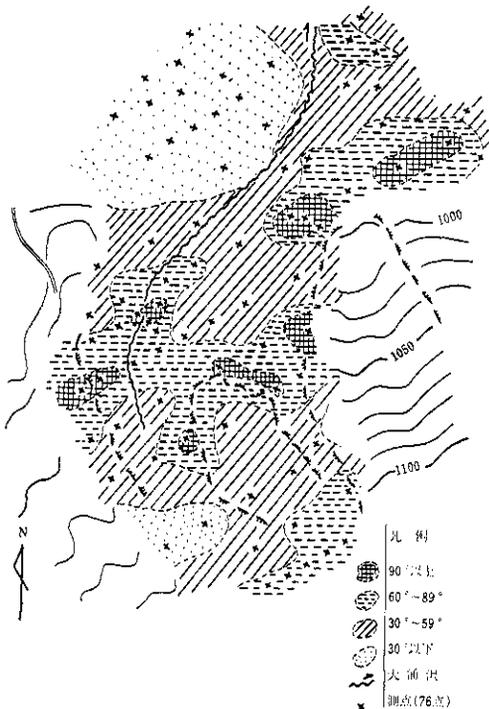
図—13 地温測点および地温分布
(深度1m 1963・11.5)

観測点は当初図—13に示す76地点について観測した。1965年以降調査地域は大涌谷上流右岸地域に限定されたが、調査をすすめるうえでさらに多数の測点を必要とした。したがって1965年以降は地表変動調査用の測点（各図の○印地点・56点）で測定し、観測する度に地点が変化しないよう注意した。また高温地帯においては適宜測

点を設け、前記56点と補助測点（●印）約65点を加えて観測を実施した。

地温調査は外気の条件に左右されないよう、地表下面約1mの位置で測定した。貫入棒の都合で0.8mの位置で測定した場合もある。測定器はタカラサーミスタ完全互換型温度計（SPD—1型）を用い、貫入棒によってあけた孔の中に特殊MR型感熱部をそう入し、約5分間放置した後測定した。

図—13～図—19に示す分布図から、特に60°C以上の高温帯の変化についてつぎの2つのタイプをみる事が出来る。

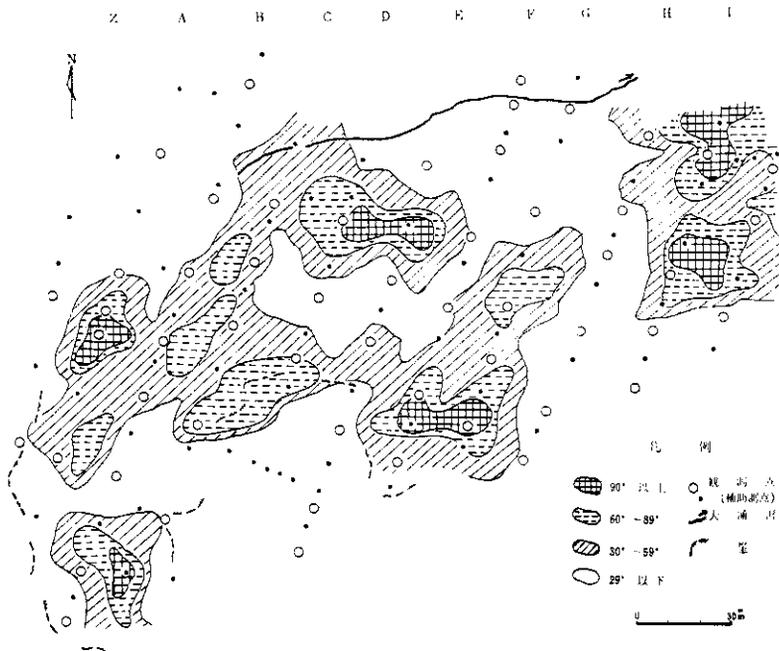
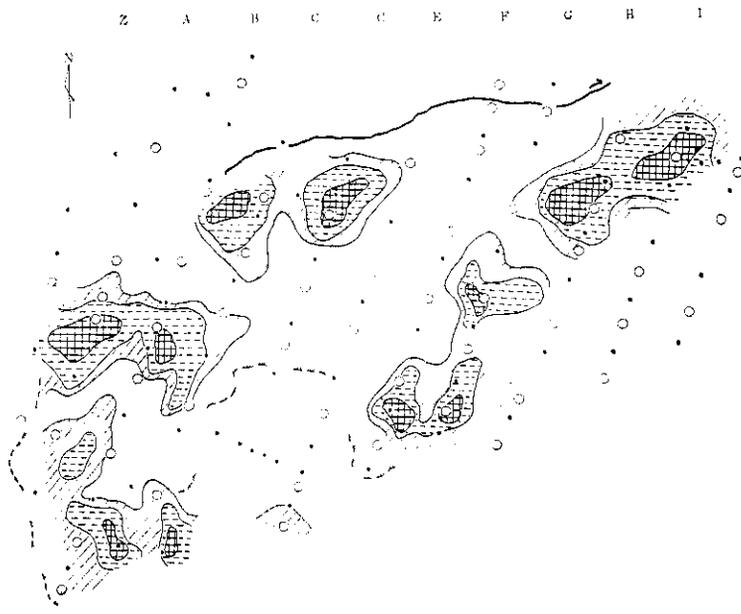
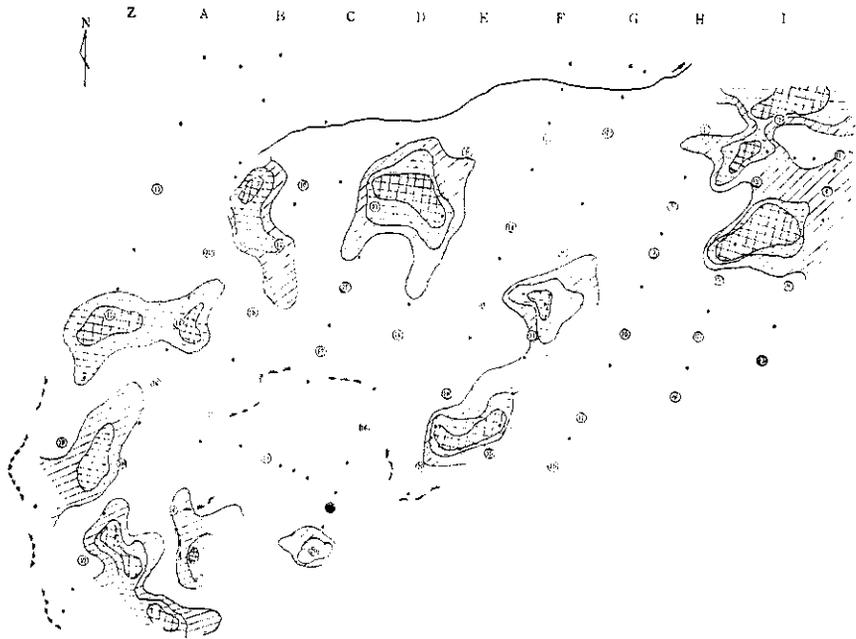
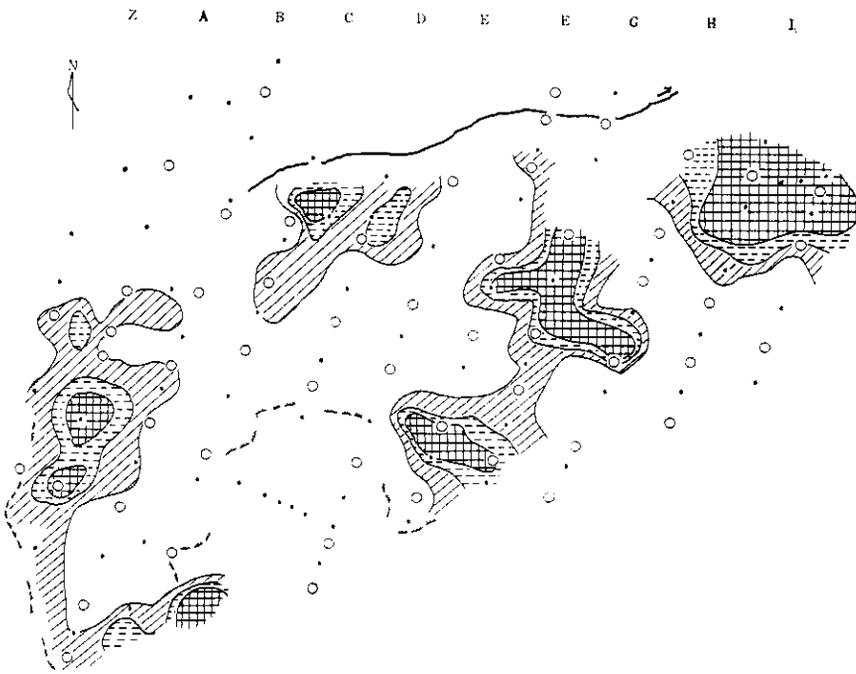
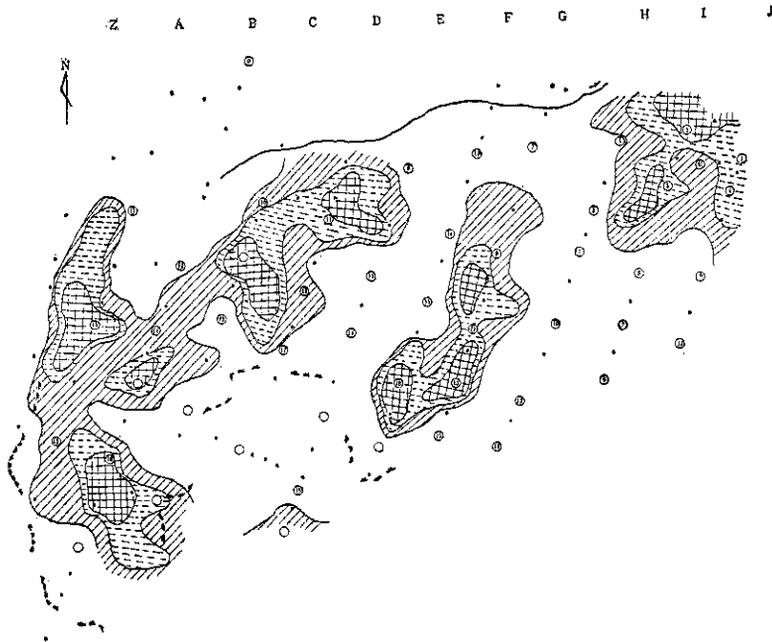
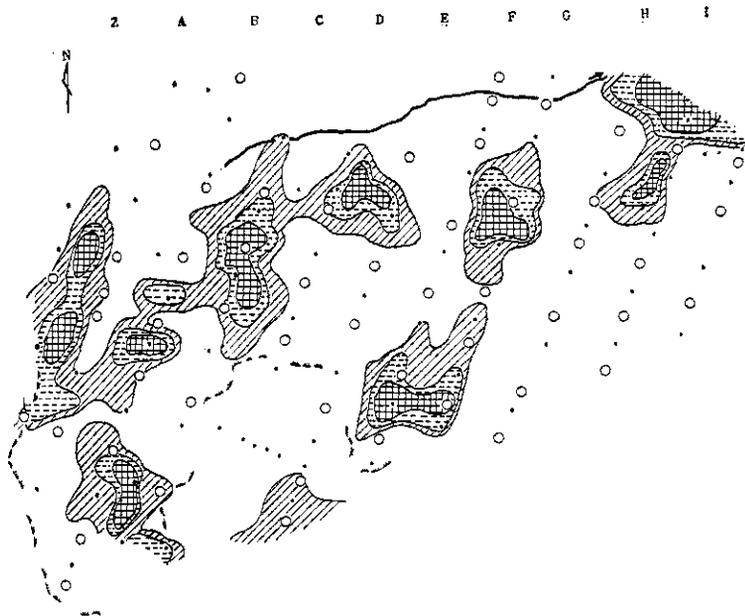
観測は年4回実施し、10回の測定結果のうち1963年5月、1963年11月、1964年3月、1964年11月、1965年8月、1965年11月の結果を図—14～図—19に示す。

いずれも観測値を90°C以上、60°～89°、30°～59°、30°以下の4段階にわけて図示した。

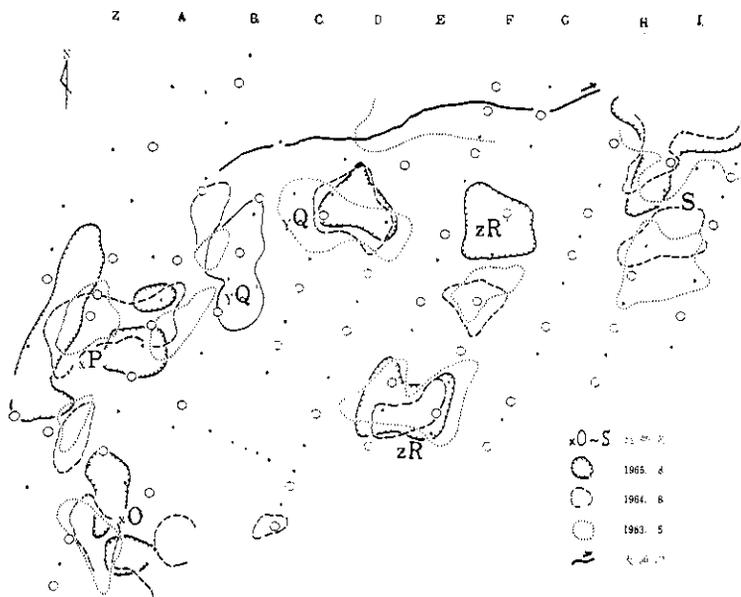
図—20 地下1mの60°C以上の地帯の変化(1863~1965)

a) 高温帯の区域があまり移動しない地区。図—20のR地区およびS地区南部のごとき場所で、噴気点はほとんど変化せず、温度が周期的に15°内外変化し、噴気点を中心にその面積が僅かに拡大縮小を繰返す性質がある。

b) 高温帯が移動するタイプ。O・P・Q'・Q・R'・S北部のような地区。このうちQ・O・R'・S地区は一般に斜面の下方（北方向）へ移動している。一方P地区の高温帯は斜面下方と横方向（西方向）へ、Q地区は斜面上方（南方向）へ移動し、面積も漸次拡大している模様である。温度そのものについては以上の地区のうち、Q'地区の最高温度が10°内外低下したのみで、他地区では

ほとんど変化していない。

以上のような現象がみとめられるが、高温帯の移動についてその原因は判然としない。とにかくR地区とS地区北部以外では高温帯が確かに移動しつつある。水上*は1964年の地中温度調査報告書で、地熱地域が次第に北方向に移動しつつあることを指摘しているが、O・Q・S地区においてあきらかにそのような現象がみとめられる。

Areas of high temperatures over 60°C are distributed in the zones of O, P, Q, Q', R, R' and S (figure 20).

The areas have expanded toward the lower (northern) parts of slopes in the four zones of O, Q, R and S, but the area has enlarged toward the upper (southern) parts.

The underground temperature in these zones has not changed largely, except in the Q zone where it has dropped by about 10°C.

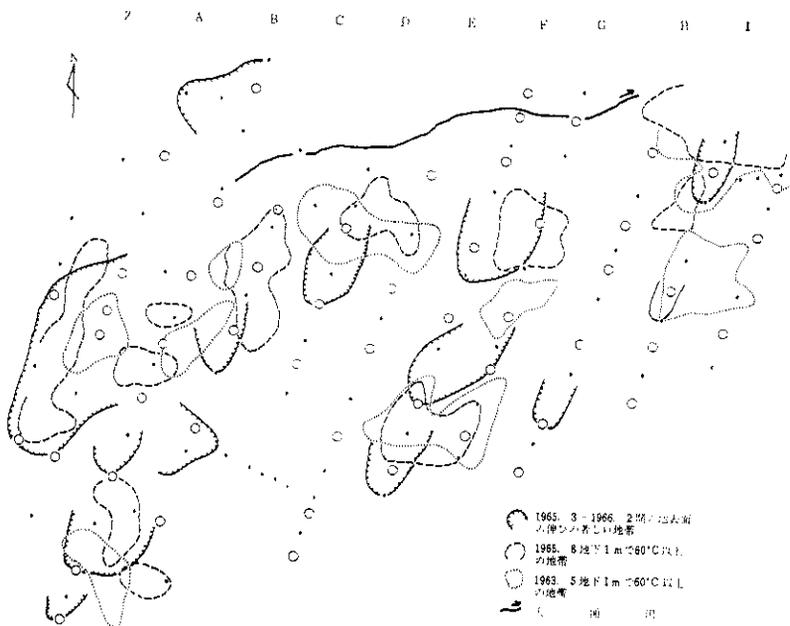
図—21 地表の伸張地帯と地温との対比

伸びのいちじるしい地帯と高温地帯の一致する場所についてみると

a) 急傾斜面で異常に伸張する地帯 (xP・xO地帯)

b) 平坦に近い緩傾斜面で伸張する地帯 (rQ'・rQ地帯)

の2つの場合がみられるが、b)の現象は本調査地の地すべり現象と直接関係ある現象とも考えられる。

Figure 21 shows the zones where remarkable extension and high temperature are combined, as follows:

- A) the zones of steep slope (xP and xQ zones),
- B) the zones of gentle or almost flat slope (yQ' and yQ zones).

The latter phenomena may be closely related with landslide movement in the area concerned.
