## 昭和大橋の震害と動的解析

### On the Damage and the Response Analysis of the Showa-Ōhashi Bridge

This paper describes the damage of the Showa-Ōhashi Bridge caused by Niigata Earthquake and the result of the dynamic response analysis to solve the cause.

The earthquake occurred at Niigata District in Japan on the sixteenth of June in 1964, and destroyed the bridge two weeks after its completion.

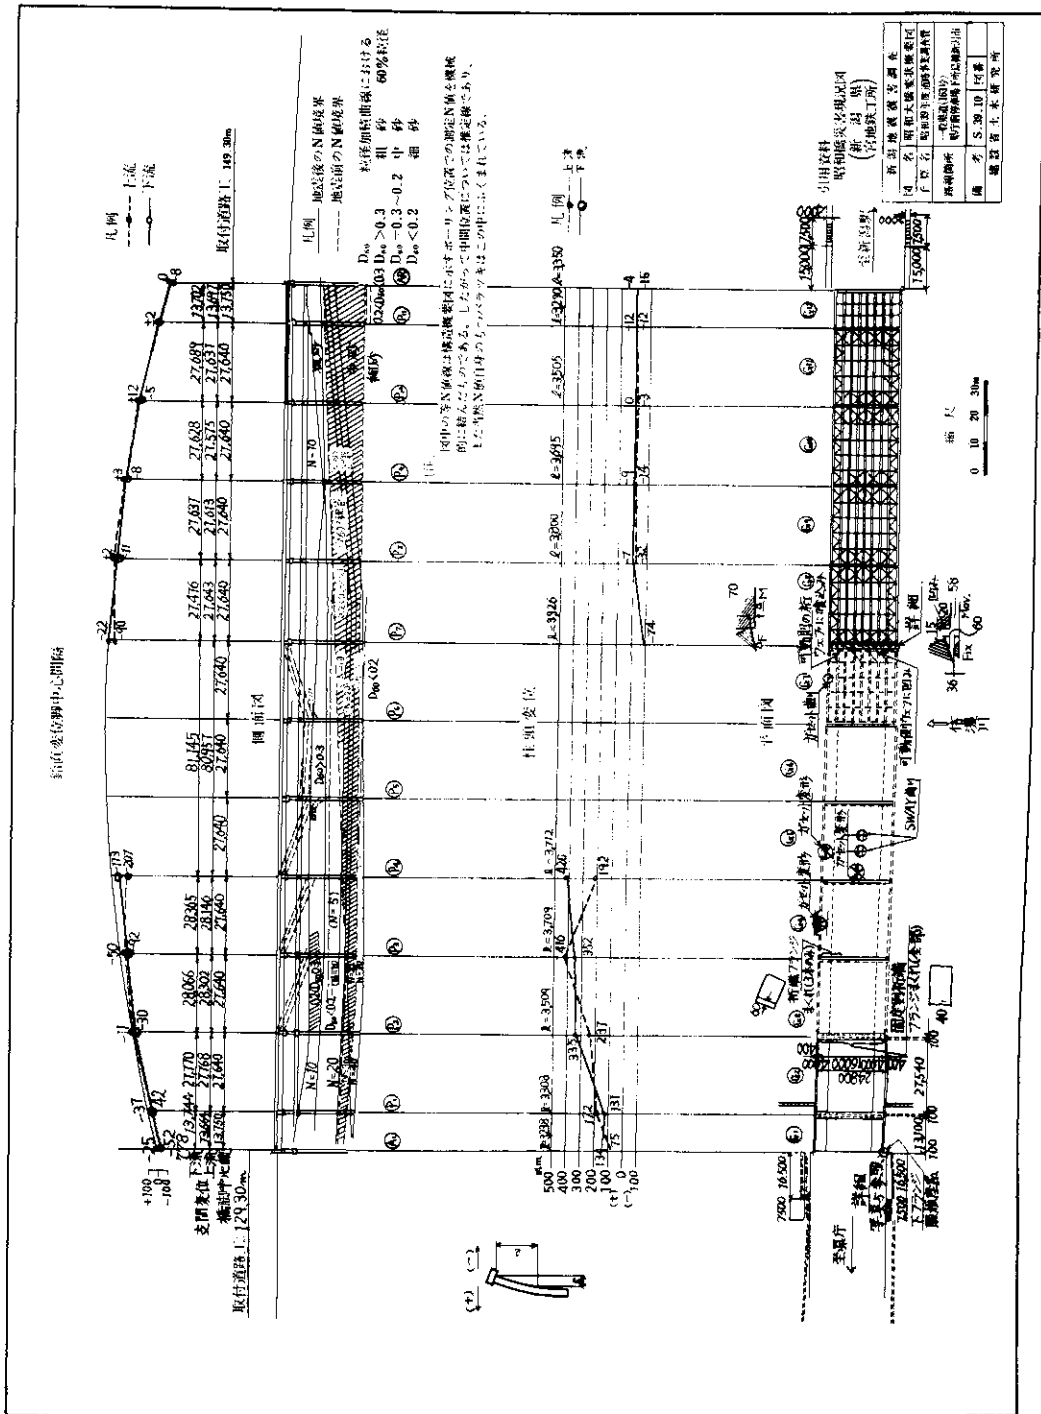
图-2 昭和大橋被害概圖  
General view of the damage to the Showa-Ōhashi Bridge.

新潟市内の信濃川に架る昭和大橋（主要地方道・新潟県・図一1参照）は竣工後間もなく裏日本北部を襲った昭和39年6月16日の新潟地震で写真一1, 2, 図一2および表一1に示すように、橋長 303.9m, 12 連の内5連の単桁（活荷重合成、幅員 24m, 支間長 27.14m）が、信濃川中に落下した。ここで本橋の中央に位置する橋脚  $P_6$  が支持していた  $G_6$ ,  $G_7$  桁の支承構造がいずれも可動番であったことは、興味深い点である（左岸より数えて  $i$  番目の橋げたと橋脚を夫々  $G_i$ ,  $P_i$  であらわすことにする）。 $G_6$  桁は両支点共に  $P_5$ ,  $P_6$  橋脚上から離脱して水中

に没してしまい、橋脚  $P_5$ ,  $P_6$  は河流方向から見れば朝顔型に頭部を両岸に向けて、河底部付近で屈曲し、倒壊して水没した。桁の落下にともない、その他の橋脚にもはなはだしい傾斜を生じ、その程度は橋梁全長の中央部程大きく、最大値は  $P_4$  で約  $1/9$  に及んだ。右岸側に比べて左岸側の被害が大きく、左岸橋台は河心へ向って橋軸線上で約 1.2m 押し出し、あたかもそれだけ橋長が短縮された観を呈していた。桁の落下順序は、橋端の接触、喰い込みなどの傷痕を綿密に調べた結果、 $P_6$  上の  $G_6$  の可動側の桁端の落下から始まったことが明らかになった。これにともない  $P_6$  が倒壊し、つづいて  $P_5$  が倒壊

し、以後連鎖的に G<sub>7</sub>, G<sub>8</sub>, G<sub>4</sub>, G<sub>3</sub> が落下したものと推

定される。

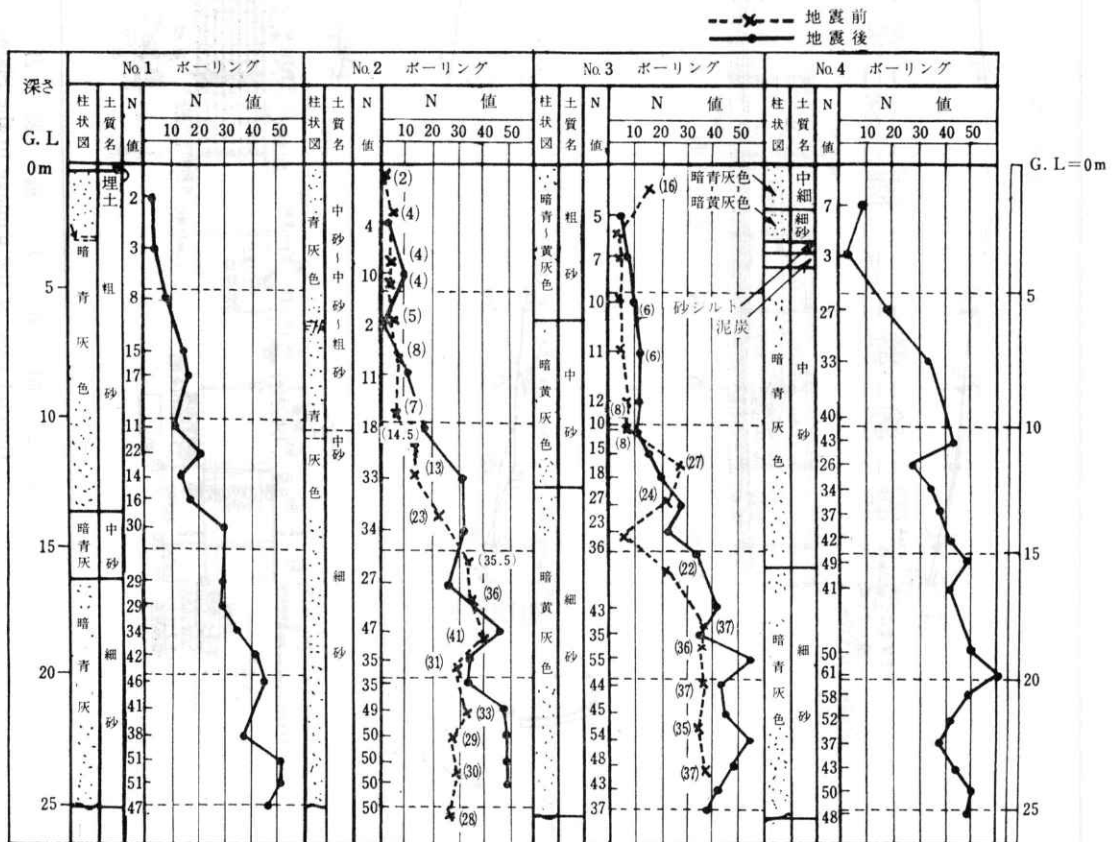
図-3 昭和大橋の土質柱状図および標準貫入値  
Soil profiles and standard penetration values of the Showa-Ohashi Bridge.

下部構造は、9本の単列杭(径609.6mm, 上杭16mm×12m, 下杭 9mm×13m)からなる杭式橋脚であり杭の先端部は N 値 30 以上の細砂層中に貫入している。中央から左岸寄りの河底下約 10m の地盤は N 値10以下の粗砂 (D<sub>60</sub>≥0.3mm) であった。地震後ボーリングによって採取した昭和大橋をはじめ多数地点の土質試料の試験ならびに 現位置試験の結果<sup>1)</sup>(図—3, 4, 5, 6, 7; 表—2, 3 参照) 及び建築物の支持層の N 値と地震時の沈下量の関係<sup>2)</sup> などから、少なくともこの河底下の表層約 10m では地震時に液状化が起ったものと考えられる。このことは P<sub>4</sub> 橋脚から引抜いた 1 本杭の図—8 に示すような、変状によっても裏付けることができる。

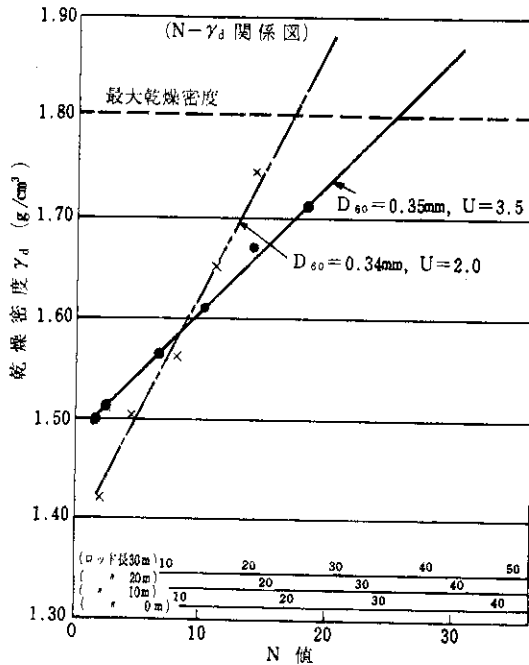
図—6 室内実験による標準貫入値と土の乾燥密度との関係

Relation between the standard penetration values and the dried density of soil by the laboratory test.

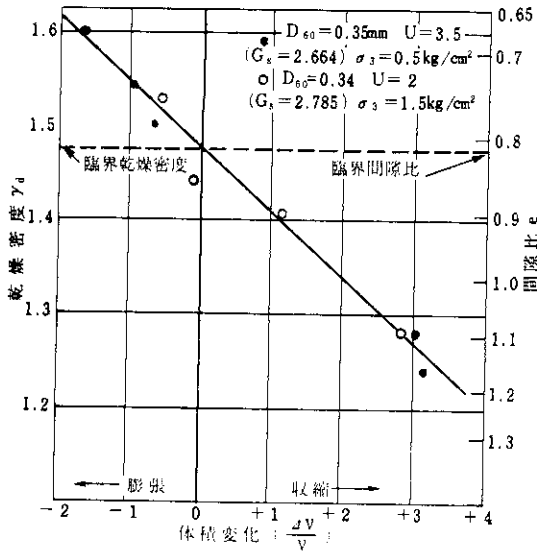
図—7 室内実験による土の容積変化と乾燥密度との関係

Relation between the volume change and dried density of soil by the laboratory test.

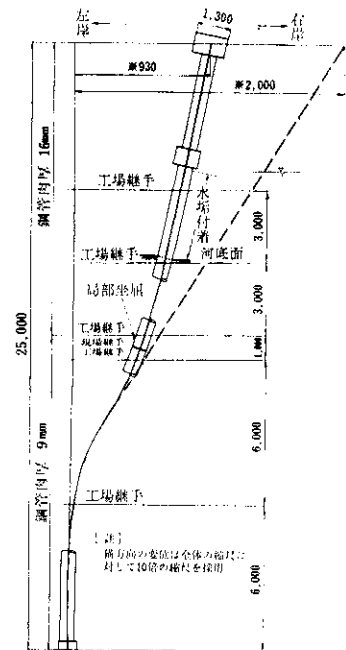
図—8 橋左岸から4番目の橋脚位置におけるパイルの変形

Deformation of a pile pulled out in the fourth pier from the left bank side of the bridge.

は、G<sub>0</sub>桁の可動端（右岸側）がまずP<sub>0</sub>上から離脱したことが説明できない。したがって振動的要因を求めてみると、次のようなことがいえるであろう。地震時に地盤の表層部10mが次第に液状化していく過程で橋脚の見掛けの自由長が大きくなり、応答計算にみられるような大きな変位を生じはじめた。変位の大きさが0.4m程度に達すると図一8に見られるような局部的な杭の損傷が生じ、崩壊しはじめ、橋台の押し出しによって崩壊に決定的なピリオドが打たれたものと推定される。

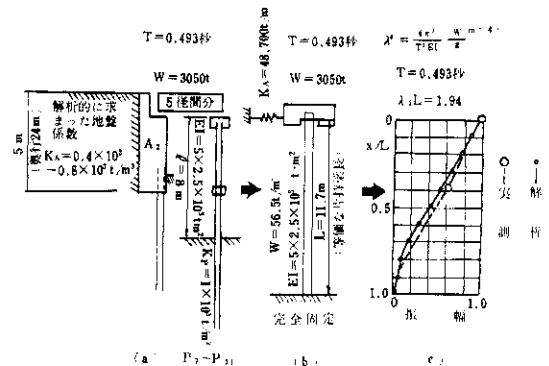
図—9 実測結果およびその検討

・橋脚の変形モード：図—9(c)の点線

A proposed mode, measured deflection in the dynamic test and the assumed mechanical system of the bridge.

点と考え、これが 5 基の橋脚と橋台によって支持された力学モデルをとるのが適当である(図—9(a)).

橋脚の杭の側方地盤係数は他の資料より大略、 $K_p = 1\text{kg/cm}^3$  ( $10\text{st/m}^3$ ) と推定されるが、橋台背面の地盤係数  $K_A$  は上記の振動特性調査の結果から解析的に求めなければならない。このため図—9(a)に示したモデルにつき、橋脚及び橋桁に対しては  $K_p = 1\text{kg/cm}^3$  とした場合と杭頭変位が一致するような底部固定の片持梁と考え、橋台に対しては、その振動モードがロッキングのみ、または平行運動のみとして取扱い、モデル化した力学系としての固有周期が実測固有周期 0.49 秒に一致するよう橋台のパネ定数  $k_A$ 、ひいては地盤係数  $K_A$  を求めることとし、 $k_A = 48,700\text{t/m}$ 、 $K_A = 0.4 \sim 0.8\text{kg/cm}^3$  ( $0.4 \sim 0.8 \times 10\text{st/m}^3$ ) を得た(図—9(b)).

更にこの系(図—9(b))の変形モードを計算して描くと図—9(c)のようになる。この検討の仮定と結果を要約すれば、つぎのようになる。

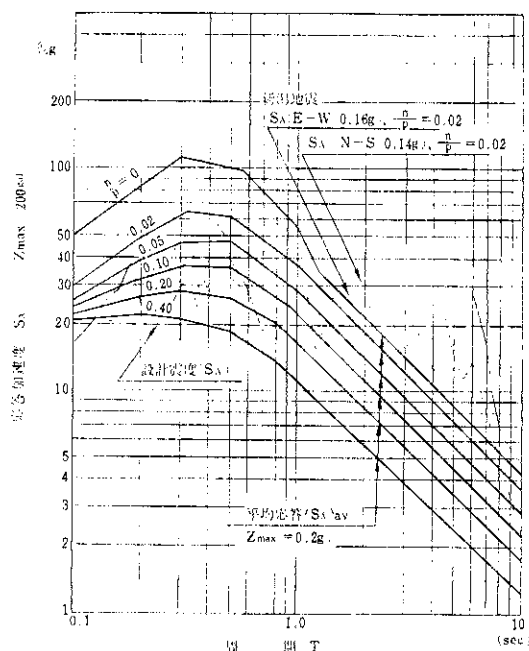
図—10 加速度応答スペクトル曲線  
Acceleration response spectrum curves.

地震応答の解析法には大別して二通りの方法がある。一つは、あらかじめ地震動の記録から（図—10に示すような）地震応答曲線を求めておいて、それを構造物の力

応答スペクトル曲線としてはつぎの四種を用いた。地震応答の一般的性質を示している平均応答スペクトル曲線（地盤の最大加速度  $Z_{max}$  が  $0.2g$ ）、新潟地震記録の  $N-S$  成分（ $Z_{max}=0.14g$ ） $E-W$  成分（ $Z_{max}=0.16g$ ）、による二種の応答スペクトル曲線および周期に関係なく設計震度（ $0.2$ ）に等しいスペクトル曲線である。力学モデルは一橋脚と一スパン分の上部構造を図—11のように二つの部分の重量と三つのバネで代表し、下部質点は回転慣性をもつものとした<sup>1)5)</sup>。

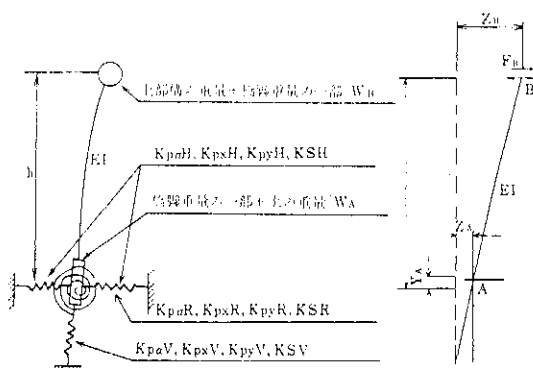
図—11 力学モデル  
Mechanical systems of the bridge to analyse the response.

上部質点の重量は  $590\sim 630\text{ t}$ 、下部質点の重量は  $30\sim$

$70\text{ t}$ 、橋脚の地表（河底）上の自由長は  $8\text{ m}$ （実在地盤）、 $12\text{ m}$ 、 $18\text{ m}$ （液状化した表層  $10\text{ m}$  の部分を 2 段階に分けて自由長に加算した）、杭径は  $609.6\text{ mm}$  のほかに参考のために  $812.8\text{ mm}$ 、 $1,016\text{ mm}$  を採り、減衰定数は  $n/p=0.02$ （臨界減衰の  $2\%$ ）とした。
